FORMULARZ AUDYTU BRD		Arkusz 1
Audytora	Tomasz Mackun	
Data, Godzina	10.07.2020 17:19	
Pogoda	Słonecznie

METRYKA WEDŁUG INWENTARYZACJI			
NR PRZEJŚCIA	3385		
DZIELNICA	Rembertów	KATEGORIA	powiatowa
ULICA	Generała Antoniego Chruściela „Montera”	LICZBA PASÓW	2
SKRZYŻOWANIE ZJAZD	Sztukatorska		
OPIS	przez Chruściela, jezdnia W

Przejście dla pieszych przez Aleję Generała Antoniego Chruściela „Montera” przez dwa pasy ruchu w jednym kierunku.

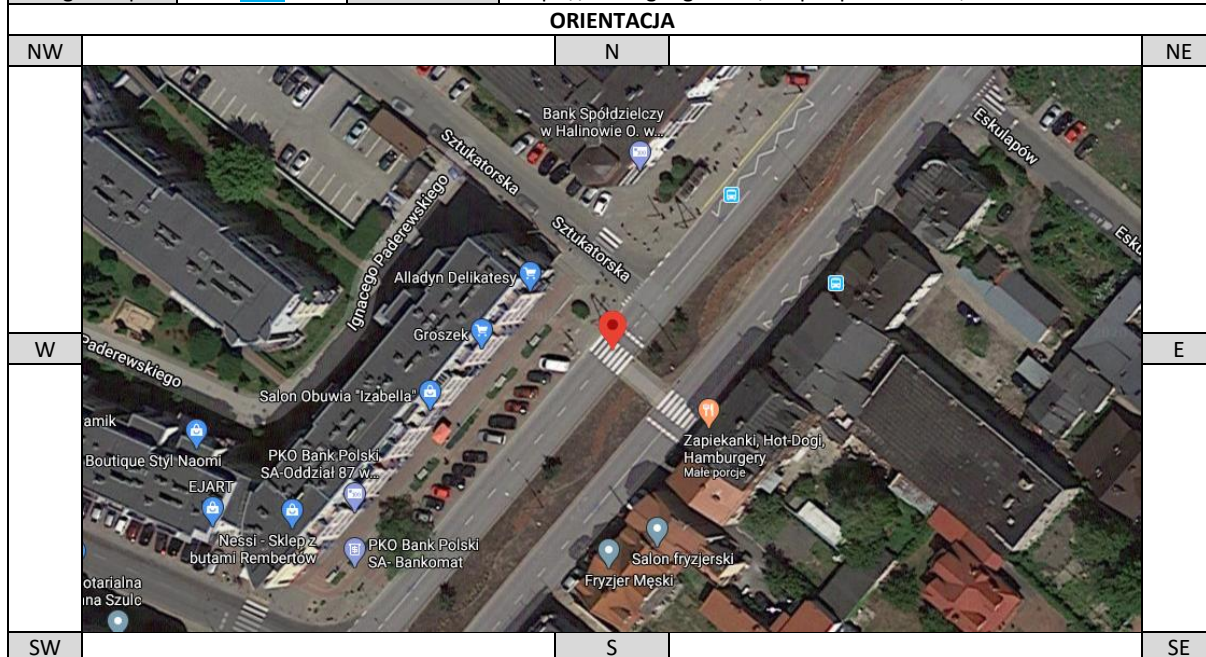
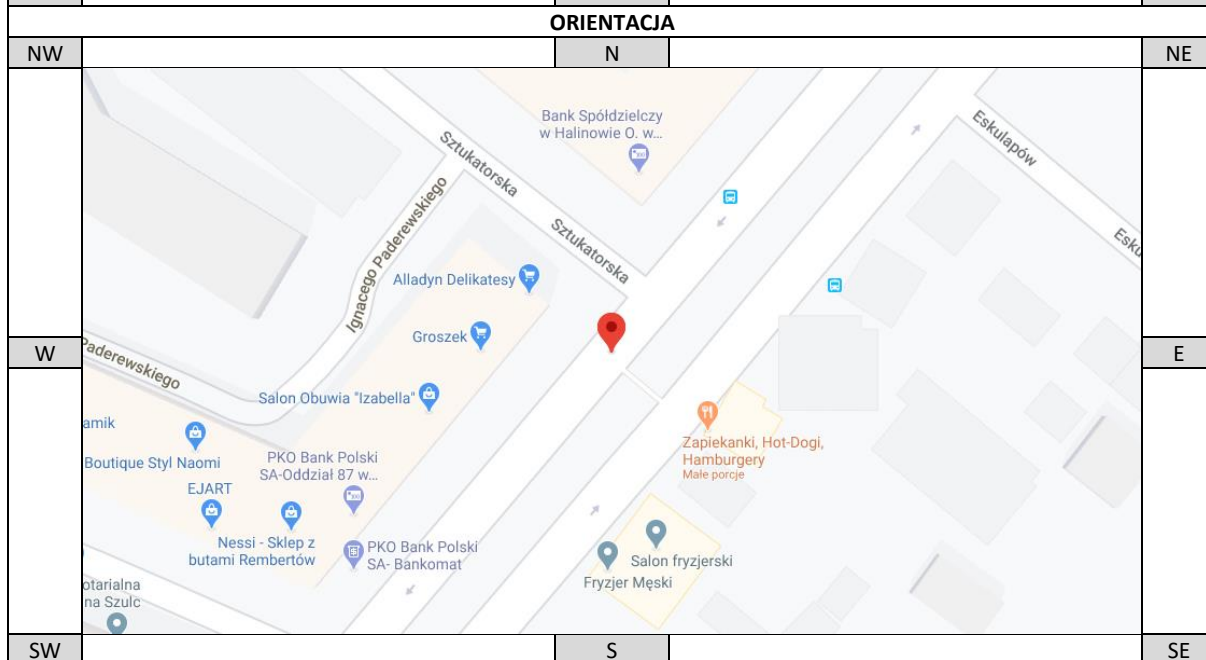
W obszarze przejścia dla pieszych występuje zagrożenie wynikające z geometrii i organizacji ruchu. Przejście dla pieszych wyznaczono przez dwa pasy ruchu w jednym kierunku na długim prostym odcinku drogi. Na takich przekrojach drogowych rejestruje się wysokie i bardzo wysokie prędkości pojazdów, co może prowadzić do zdarzeń drogowych z udziałem pieszych o dużej ciężkości ofiar. Dodatkowo może wystąpić niezgodne z przepisami o ruchu drogowym, lecz często obserwowane, zachowanie kierujących, polegające na tym, że na jednym pasie kierujący ustąpi pierwszeństwa pieszym a kierujący na sąsiednim pasie pierwszeństwa nie udzieli. Karoseria pierwszego pojazdu będzie stanowiła ograniczenia widoczności na pieszego dla kierującego pojazdem na sąsiednim pasie.

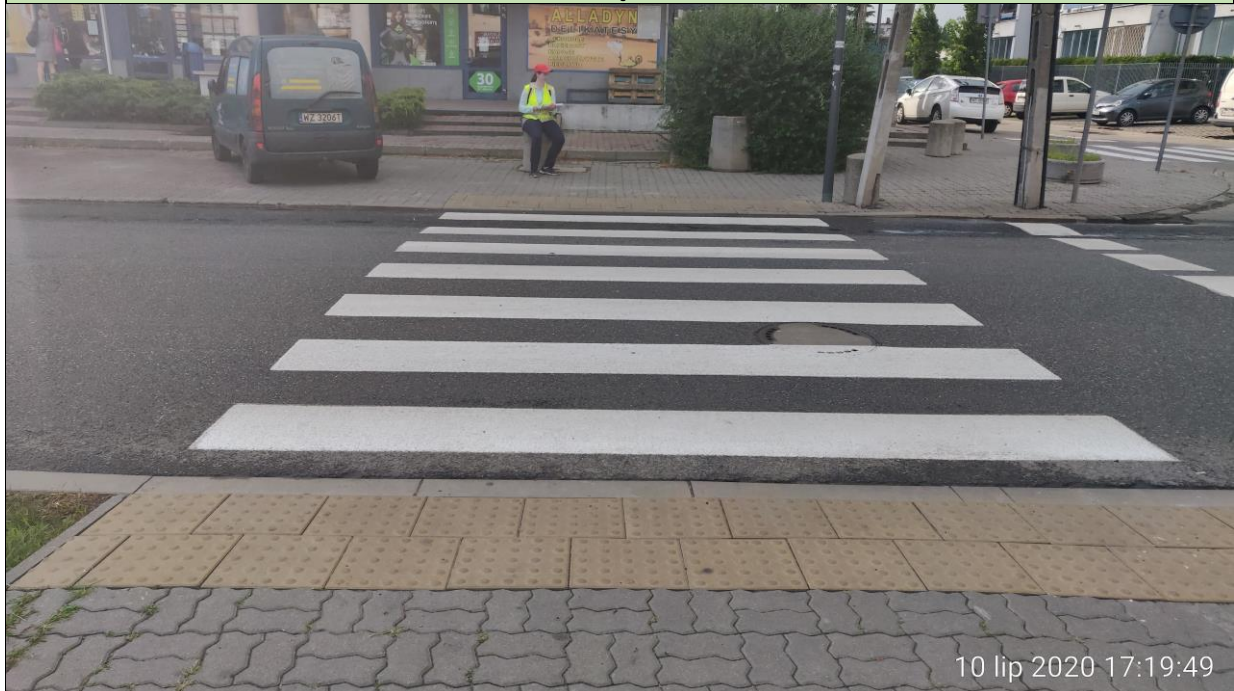
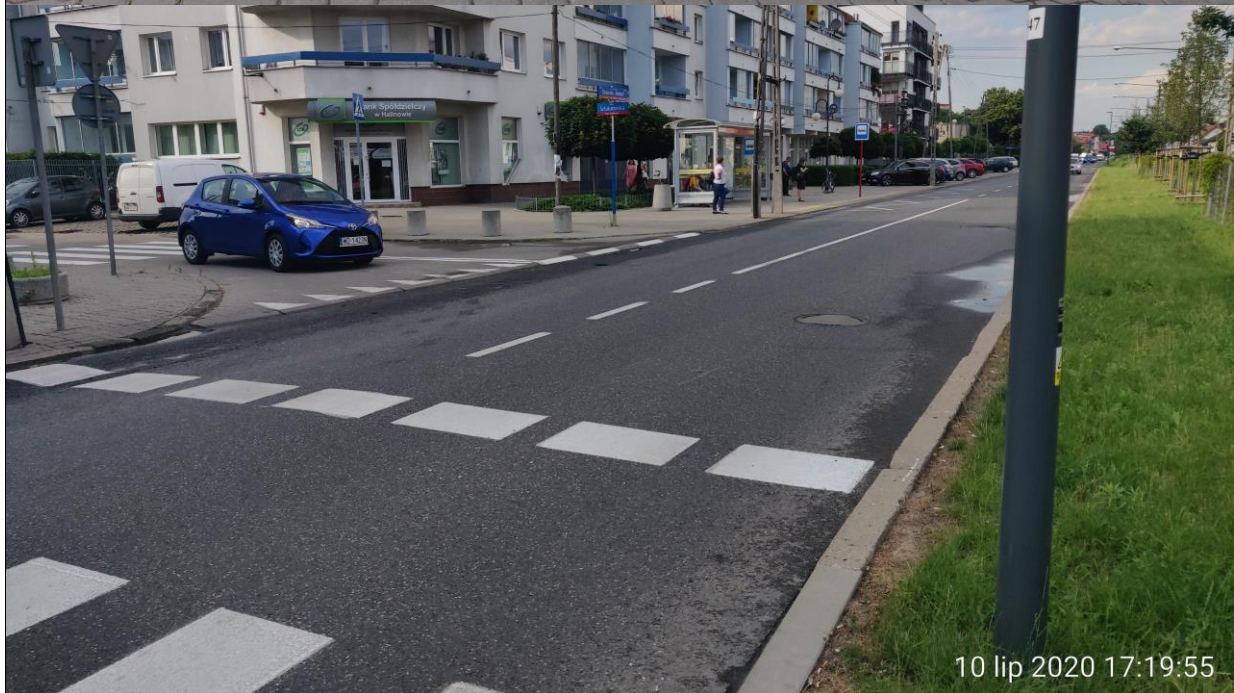
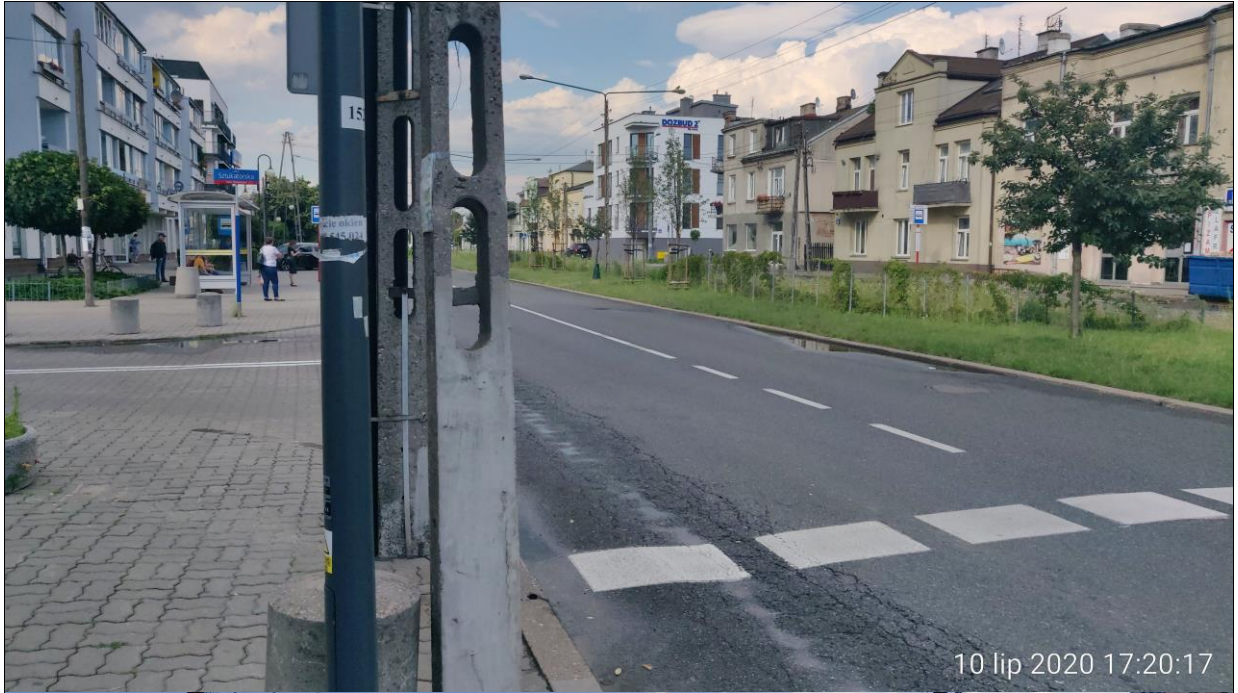
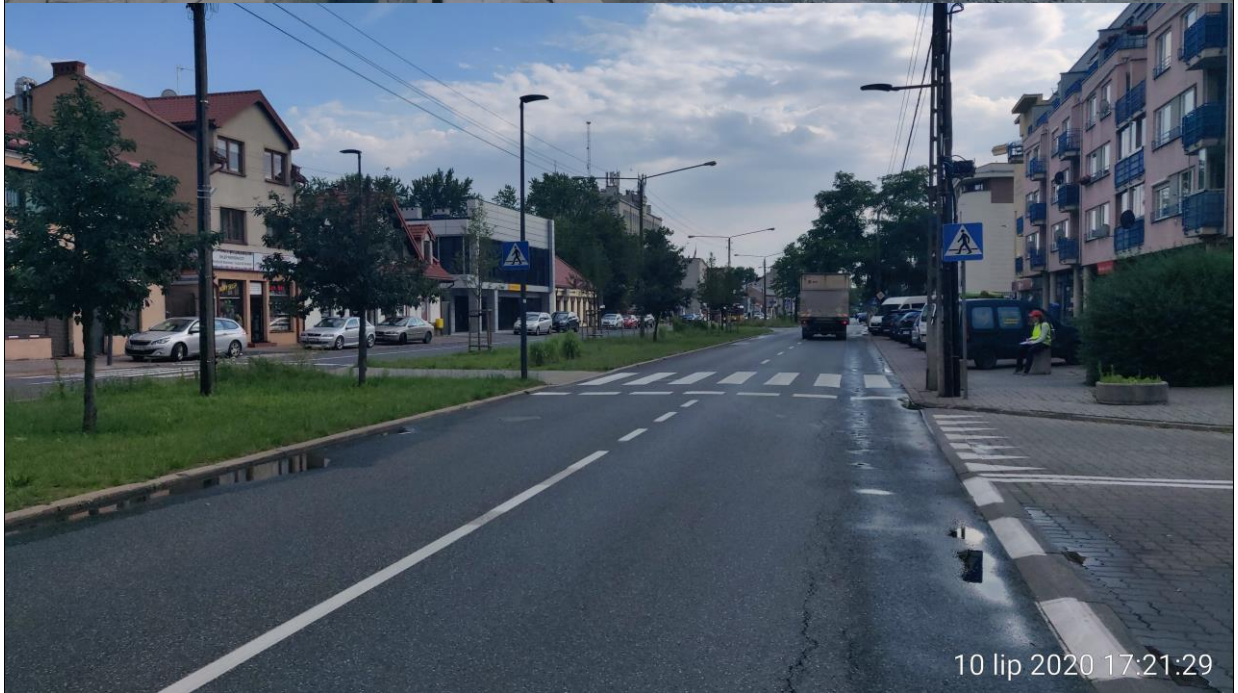
**ZDJĘCIA**

Bezpośrednio przed przejściem dla pieszych po stronie zachodniej jezdni zlokalizowany jest energetyczny słup rozkraczony, słup latarni, słup znaku. Ten zestaw urządzeń istotnie ogranicza widoczność. Pomierzono widoczność 10 m przy wymaganej około 80 m. Ograniczenie widoczności przy wysokiej prędkości pojazdów stanowi ogromne zagrożenia dla pieszych.

W obszarze przejścia dla pieszych (po stronie zachodniej) zdiagnozowano występowanie lokalnego najniższego punktu niwelety. Oznacza to, że woda deszczowa będzie zbierała się na przejściu. Piesi oczekujący mogą być opryskiwani przez pojazdy przejeżdżające. W okresach mrozów miejsce w obszarze tego miejsca jest obciążone większym ryzykiem powstawania śliskości. Powstawanie obszarów oblodzenia w obszarze przejścia jest szczególnie niebezpieczne i może prowadzić do poślizgnięć i upadków pieszych, co może być przyczyną urazów ciała. Dodatkowo oblodzenie w obszarze przejścia jak i przed nim znacznie wydłuży drogę hamowania pojazdów w tak newralgicznym miejscu.

Zaleca się instalację sygnalizacji świetlnej. Do czasu instalacji sygnalizacji świetlnej należy wprowadzić elementy uspokojenia ruchu drogowego, np. progi wypowe. Zaleca się to zrealizować systemowo na całym ciągu Al. Generała Antoniego Chruściela „Montera”.

Należy usunąć słupy z pola wymaganej widoczności.

Należy zrealizować poprawne rozwiązanie wysokościowe jezdni w obszarze przejścia.
