FORMULARZ AUDYTU BRD		Arkusz 1
Audytor	Tomasz Mackun	
Data, Godzina	10.07.2020 18:09	
Pogoda	Słonecznie

METRYKA WEDŁUG INWENTARYZACJI			
NR PRZEJŚCIA	3387		
DZIELNICA	Rembertów	KATEGORIA	powiatowa
ULICA	Generała Antoniego Chruściela „Montera”	LICZBA PASÓW	2
SKRZYŻOWANIE ZJAZD	Paderewskiego		
OPIS	przez Chruściela, jezdnia W

FORMULARZ AUDYTU BRD		Arkusz 2
NR PRZEJŚCIA	3387

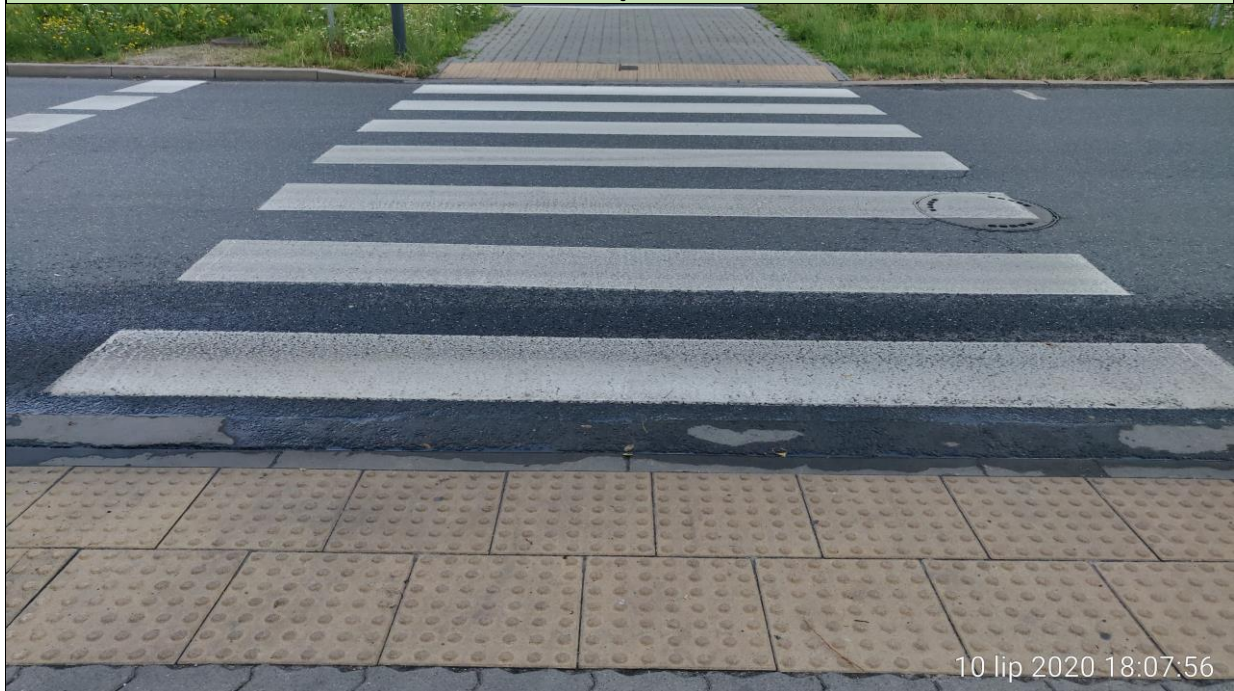
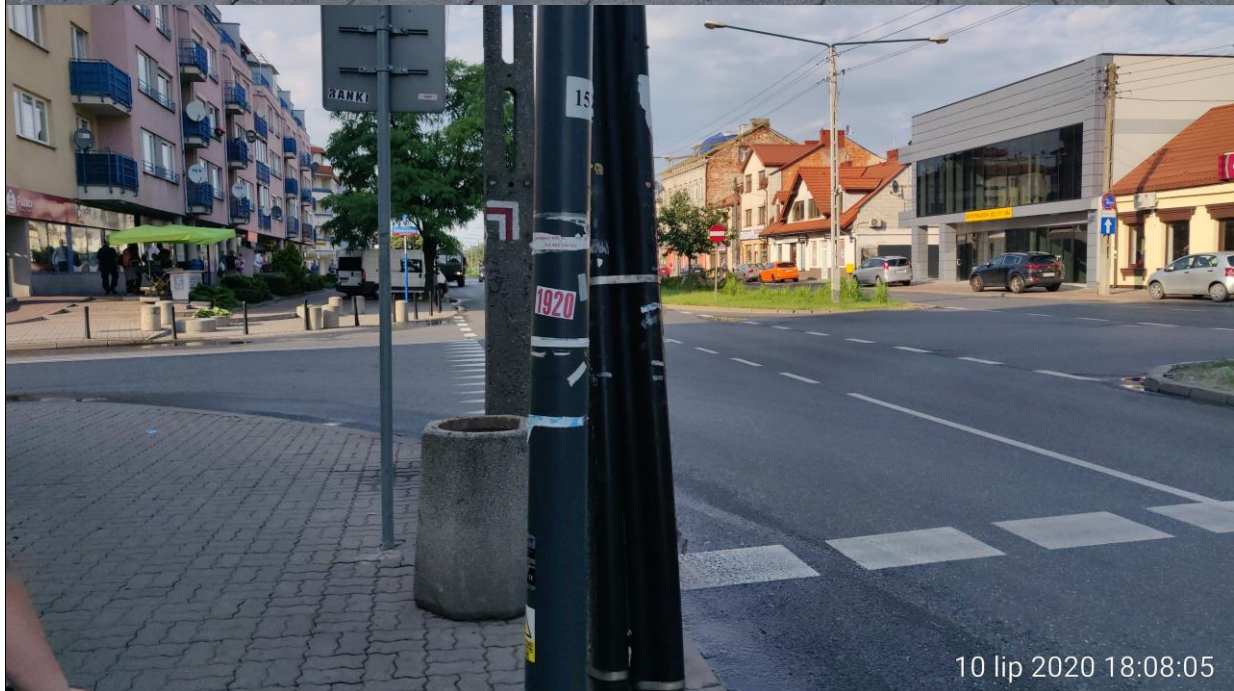
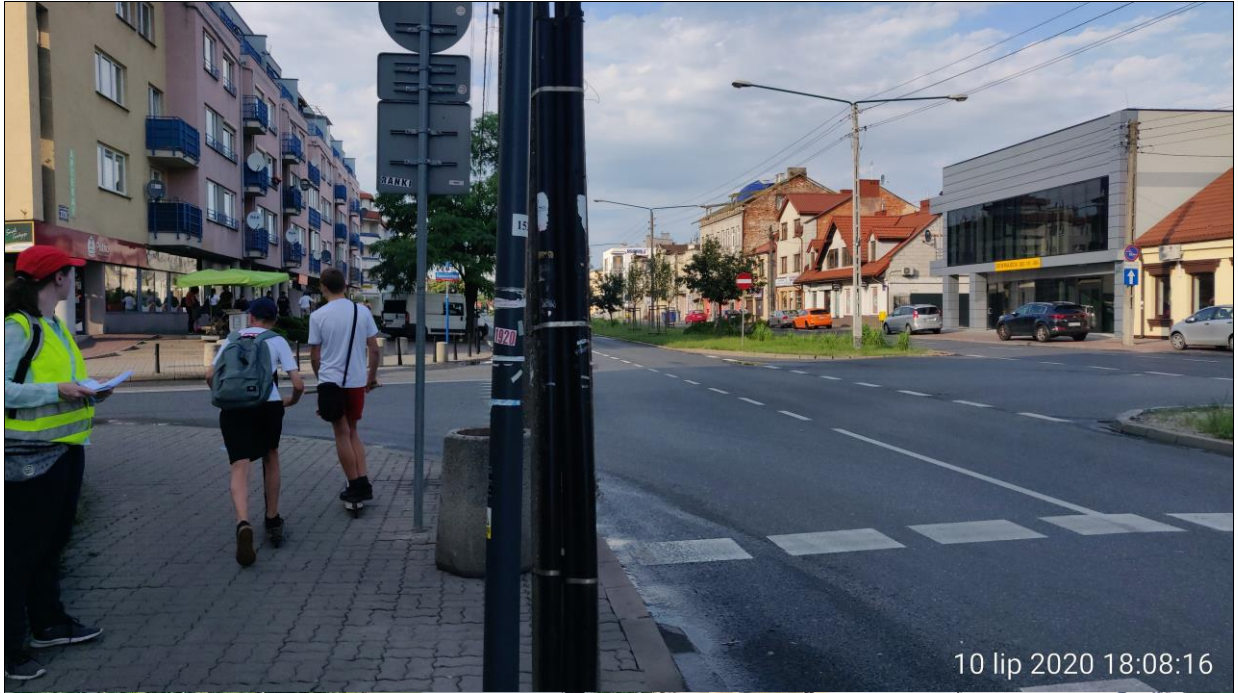
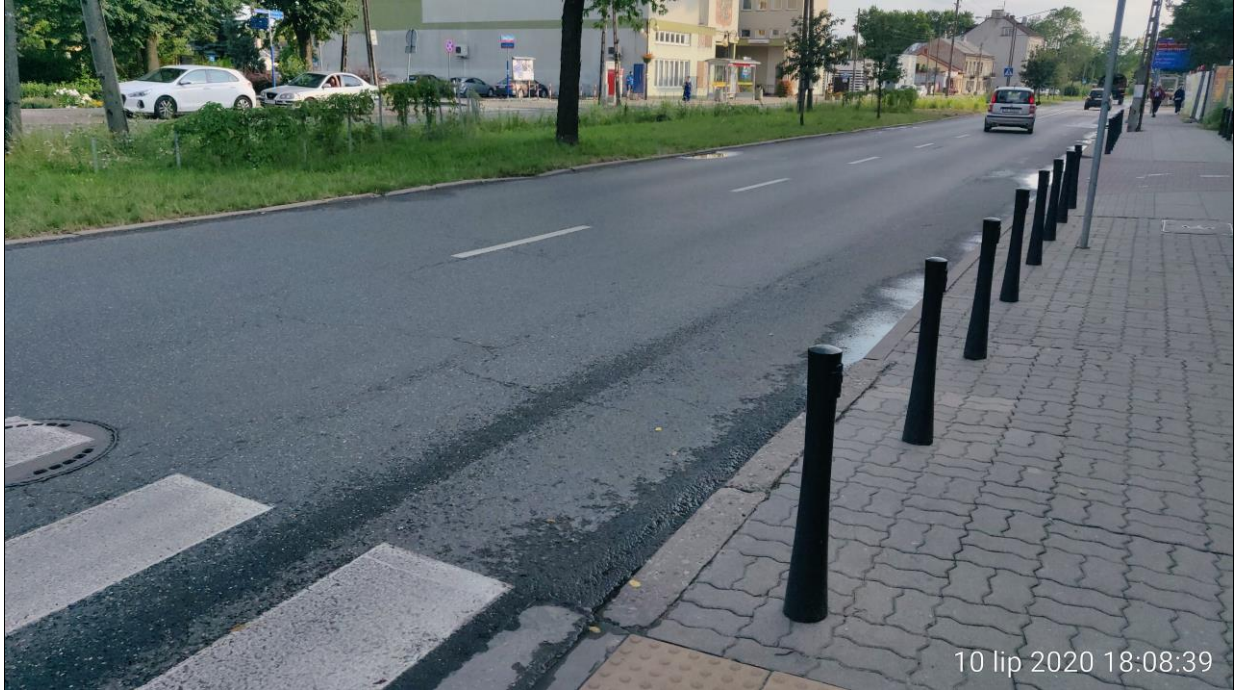
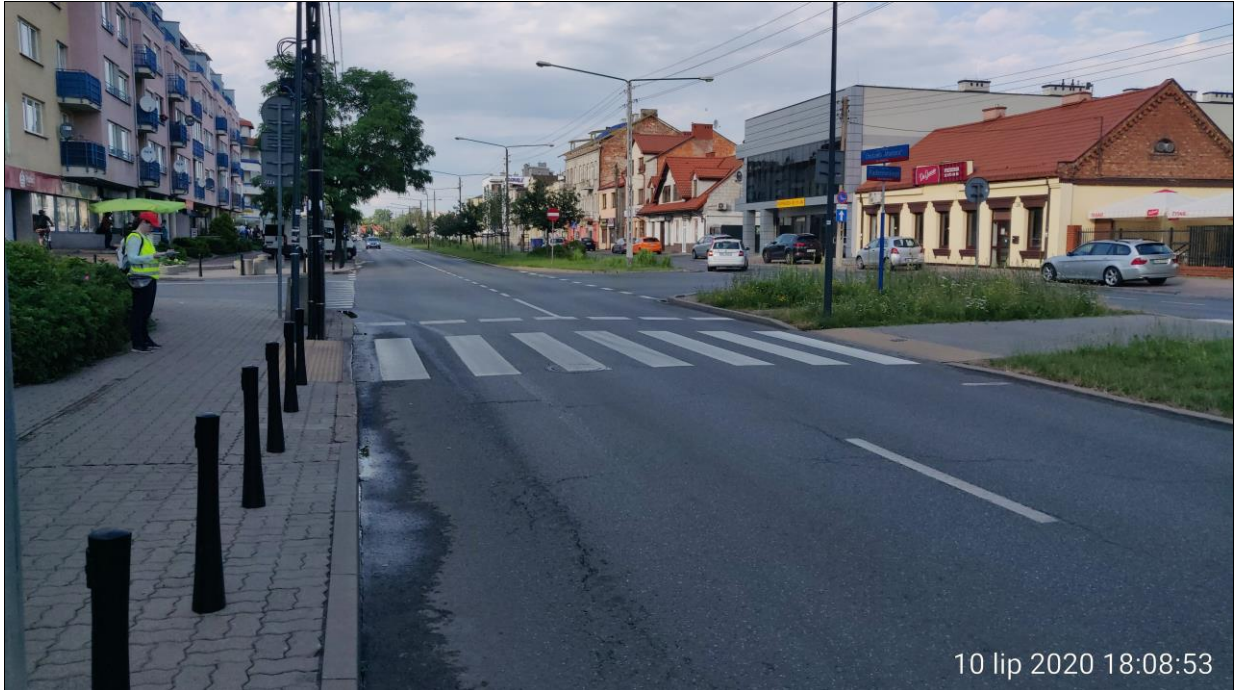
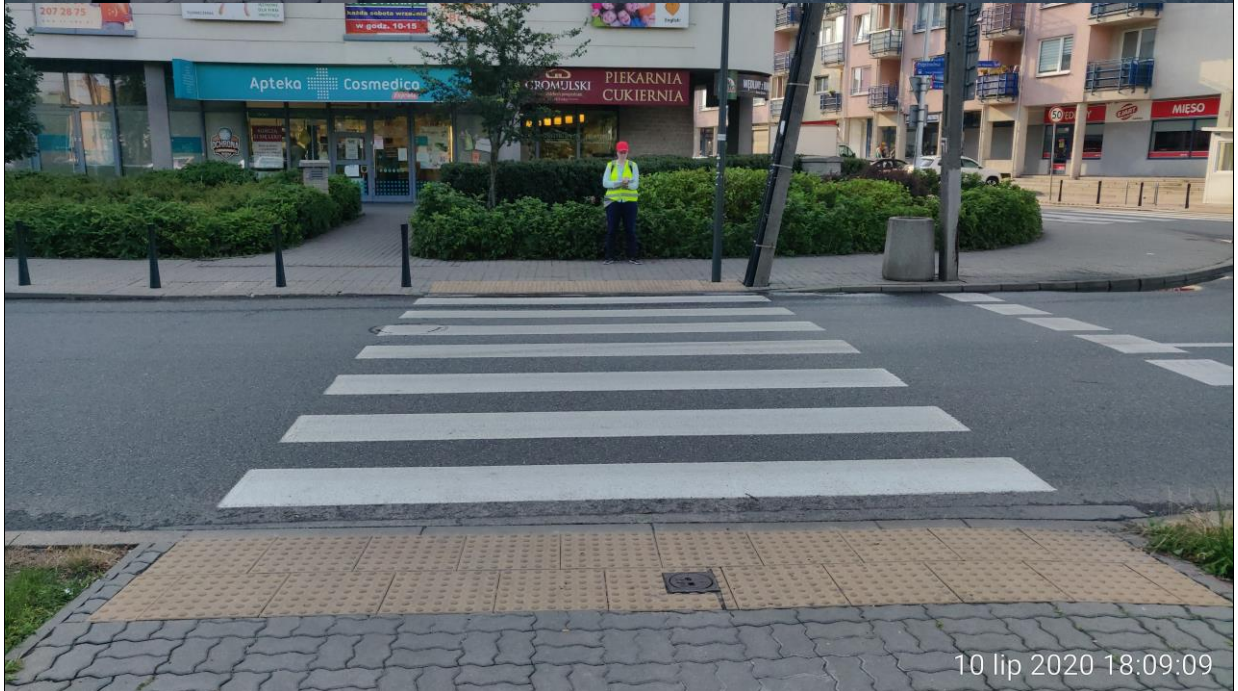
W obszarze przejścia dla pieszych występuje zagrożenie wynikające z geometrii i organizacji ruchu. Przejście dla pieszych wyznaczono przez dwa pasy ruchu w jednym kierunku na długim prostym odcinku drogi. Na takich przekrojach drogowych rejestruje się wysokie i bardzo wysokie prędkości pojazdów, co może prowadzić do zdarzeń drogowych z udziałem pieszych o dużej ciężkości ofiar. Dodatkowo może wystąpić niezgodne z przepisami o ruchu drogowym, lecz często obserwowane, zachowanie kierujących, polegające na tym, że na jednym pasie kierujący ustąpi pierwszeństwa pieszym, a kierujący na sąsiednim pasie pierwszeństwa nie udzieli. Karoseria pierwszego pojazdu będzie stanowiła ograniczenia widoczności na pieszego dla kierującego pojazdem na sąsiednim pasie.

Bezpośrednio przed przejściem dla pieszych po stronie zachodniej jezdni zlokalizowany jest energetyczny słup rozkraczony, słup latarni, słup znaku. Ten zestaw urządzeń istotnie ogranicza widoczność. Pomierzono widoczność 10 m przy wymaganej około 80 m. Ograniczenie widoczności przy wysokiej prędkości pojazdów stanowi to ogromne zagrożenia dla pieszych. Ograniczenia widoczności mogą powodować bardzo groźne w skutkach sytuacje na drodze. Kierujący zbliżający się do przejścia dla pieszych, muszą mieć możliwość dostrzegania pieszych zbliżających się do przejścia i jednocześnie piesi muszą mieć możliwość obserwacji potoków ruchu. Kierowca oraz pieszy mają swoje prawa i obowiązki. Kierowca powinien dostosować swoją prędkość, aby zatrzymać się w przypadku, gdy pieszy wkroczy na przejście dla pieszych. Pieszy natomiast powinien upewnić się, że może przekraczać przejście dla pieszych. W sytuacji, gdy występują ograniczenia widoczności kierowca i pieszy nie są w stanie zrealizować swoich obowiązków, w zakresie dostosowania dynamiki ruchu i upewnienia się co do możliwości dalszego przemieszczania. Pieszy widząc przejście dla pieszych ma wrażenie, że jest bezpieczny i często wkracza na jezdnię, natomiast kierujący nie mają szansy na dostrzeżenie pieszych z odpowiednim wyprzedzeniem. Użytkownicy są zaskakiwani i może okazać się, że ich prędkość jest zbyt duża, aby bezpiecznie zatrzymać pojazd.

Zaleca się instalację sygnalizacji świetlnej. Do czasu instalacji sygnalizacji świetlnej należy wprowadzić elementy uspokojenia ruchu drogowego, np. progi wyspowe. Zaleca się to zrealizować systemowo na całym ciągu Al. Generała Antoniego Chruściela „Montera”.

Należy usunąć słupy z pola wymaganej widoczności.
