FORMULARZ AUDYTU BRD		Arkusz 1
Audytor	Tomasz Mackun	
Data, Godzina	11.07.2020 10:59	
Pogoda	Zachmurzenie: Całkowite

METRYKA WEDŁUG INWENTARYZACJI			
NR PRZEJŚCIA	3388		
DZIELNICA	Rembertów	KATEGORIA	powiatowa
ULICA	Generała Antoniego Chruściela „Montera”	LICZBA PASÓW	2
SKRZYŻOWANIE ZJAZD	Konwisarska		
OPIS	przez Chruściela, jezdnia W

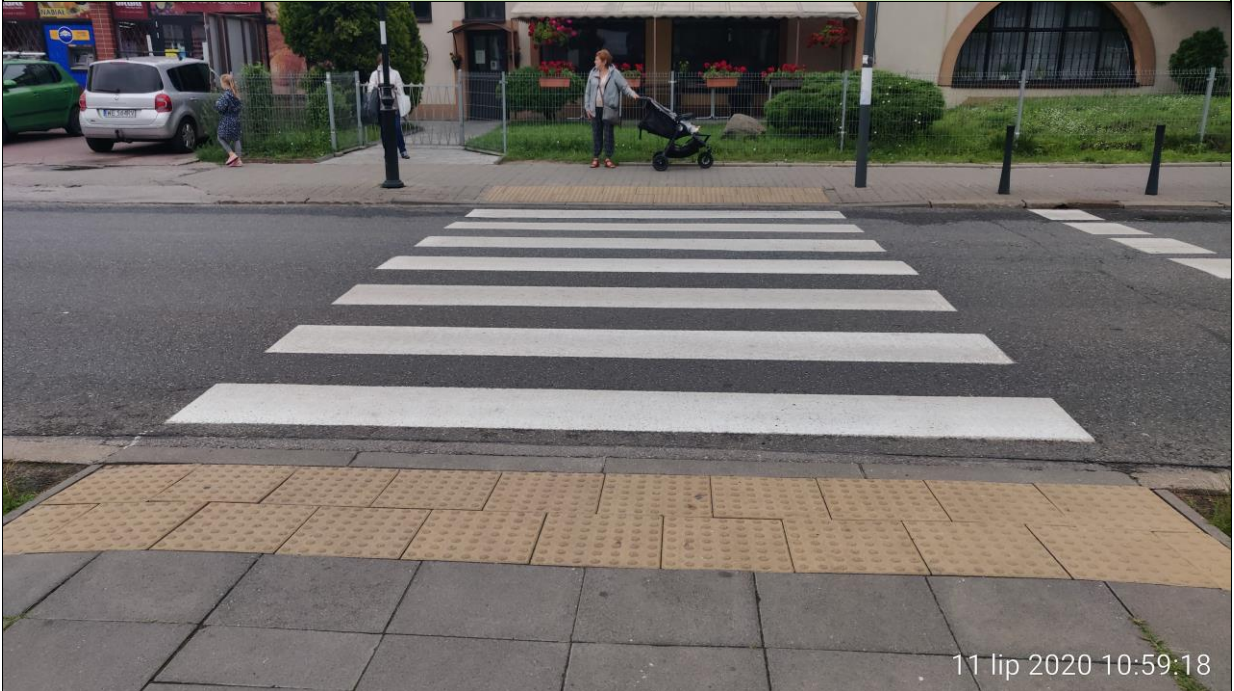
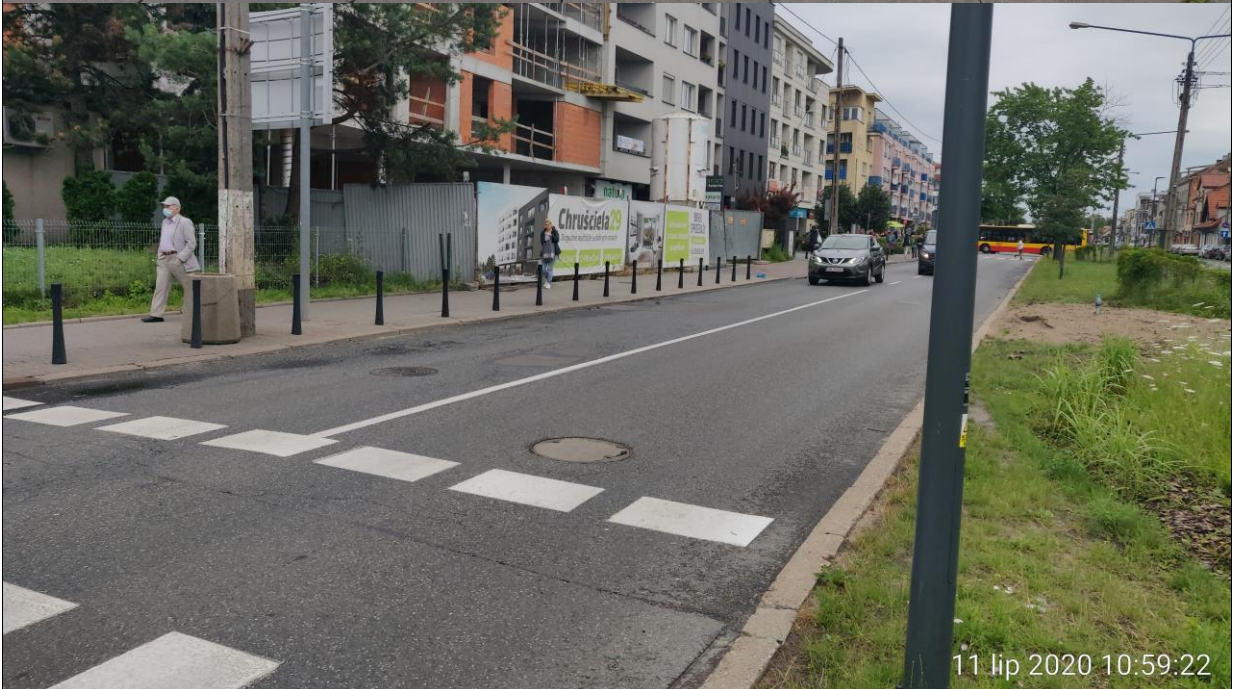
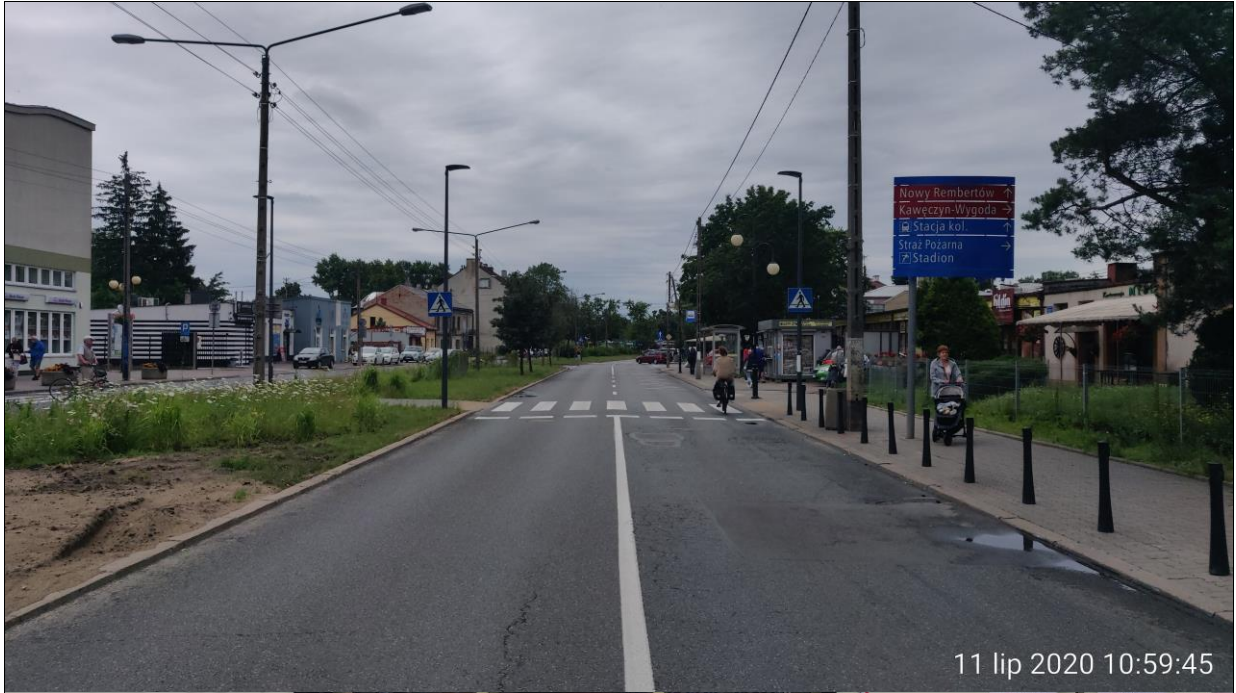
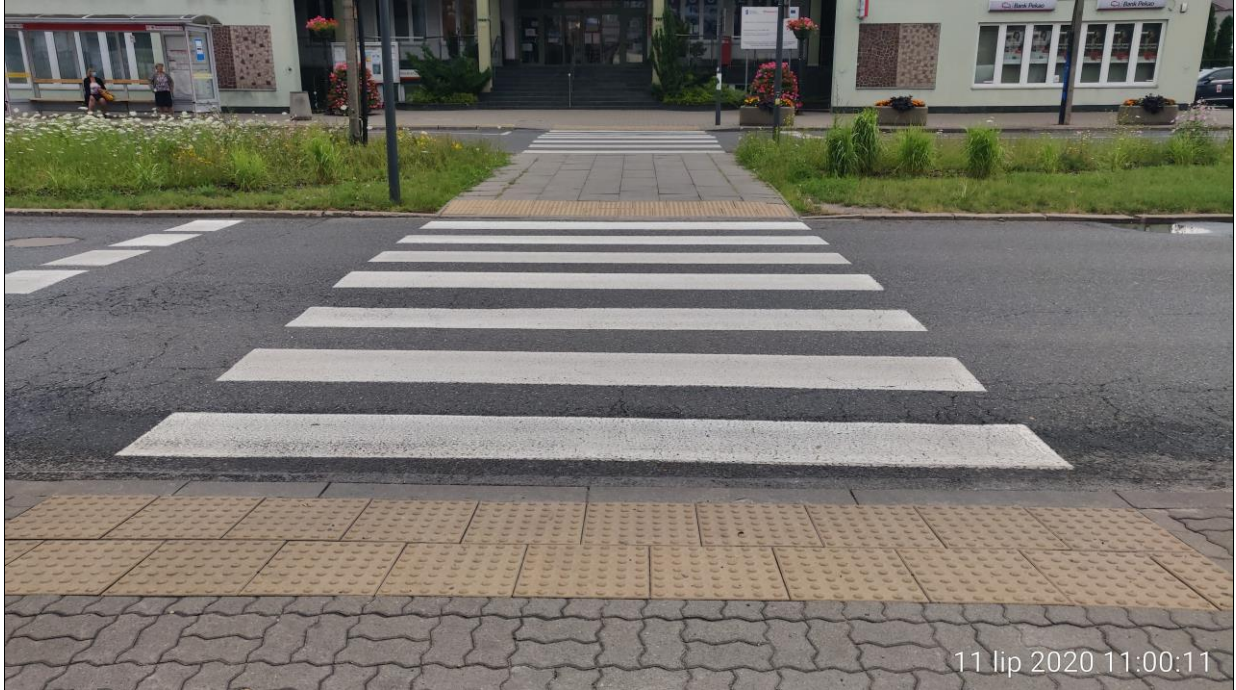
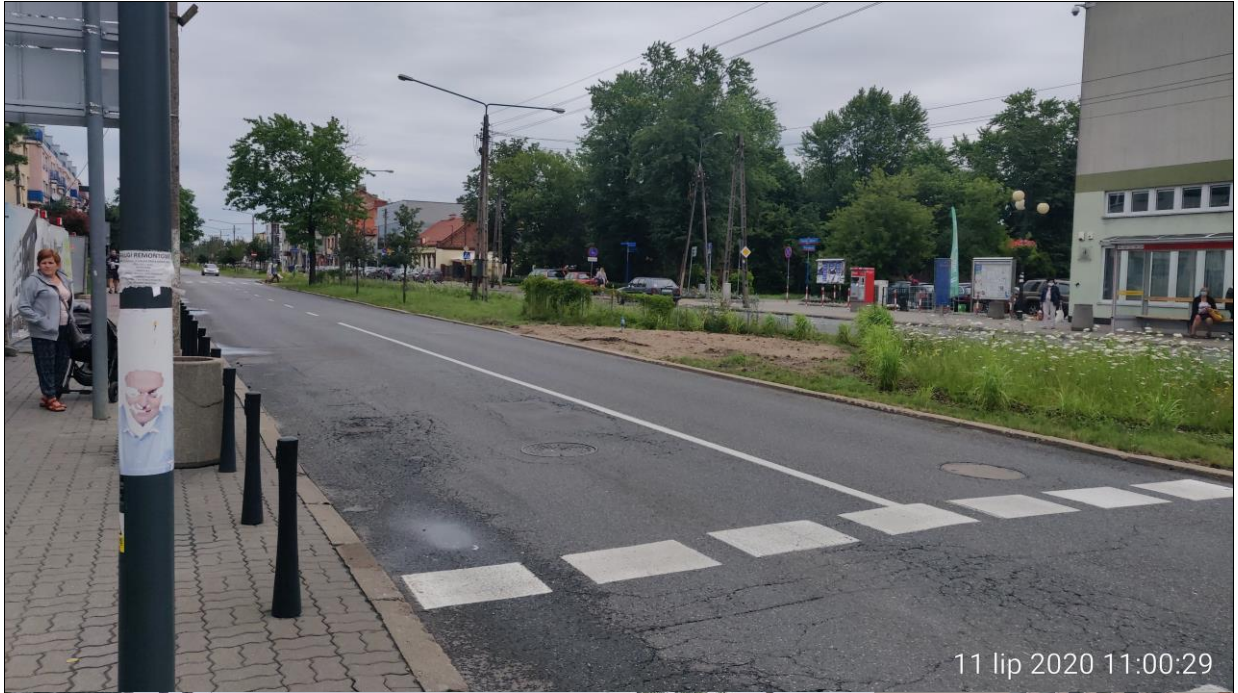
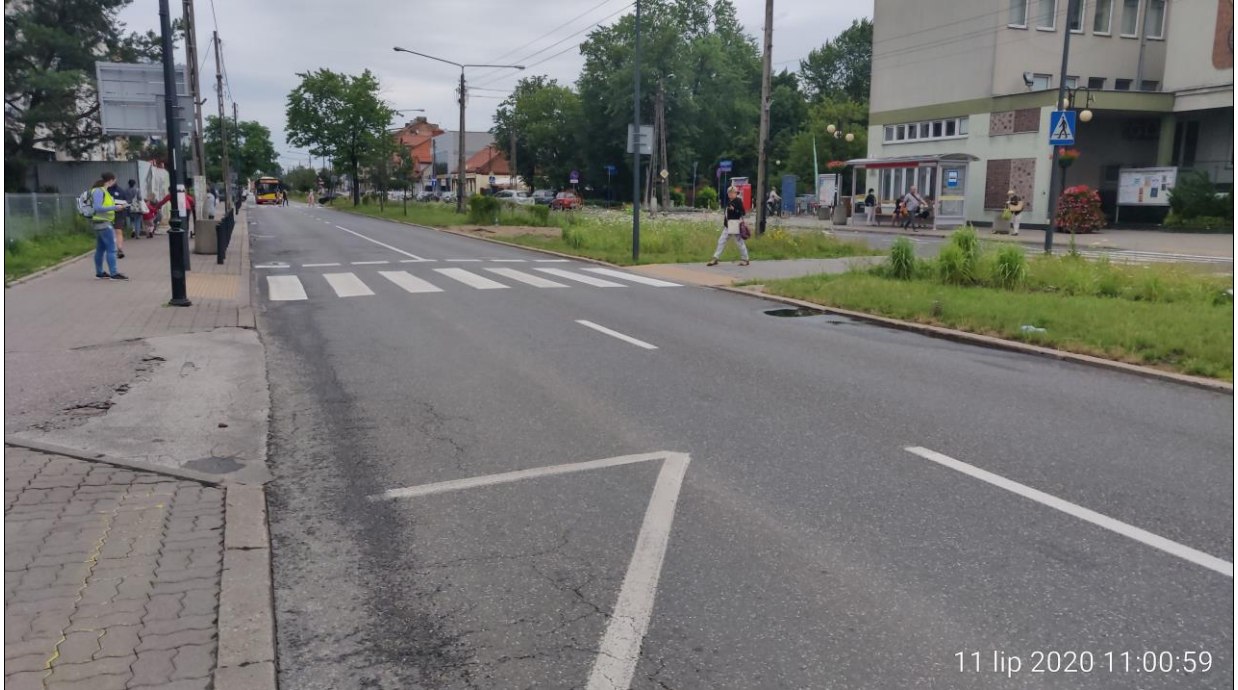
ZDJĘCIA

W obszarze przejścia dla pieszych występuje zagrożenie wynikające z geometrii i organizacji ruchu. Przejście dla pieszych wyznaczono przez dwa pasy ruchu w jednym kierunku na długim prostym odcinku drogi. Na takich przekrojach drogowych rejestruje się wysokie i bardzo wysokie prędkości pojazdów, co może prowadzić do zdarzeń drogowych z udziałem pieszych o dużej ciężkości ofiar. Dodatkowo może wystąpić niezgodne z przepisami o ruchu drogowym, lecz często obserwowane, zachowanie kierujących, polegające na tym, że na jednym pasie kierujący ustąpi pierwszeństwa pieszym, a kierujący na sąsiednim pasie pierwszeństwa nie udzieli. Karoseria pierwszego pojazdu będzie stanowiła ograniczenia widoczności na pieszego dla kierującego pojazdem na sąsiednim pasie.

Bezpośrednio przed przejściem dla pieszych po stronie zachodniej jezdni zlokalizowany jest słup energetyczny. Słup nieznacznie ogranicza widoczność.

Zaleca się instalację sygnalizacji świetlnej. Do czasu instalacji sygnalizacji świetlnej należy wprowadzić elementy uspokojenia ruchu drogowego, np. progi wyspowe. Zaleca się to zrealizować systemowo na całym ciągu Al. Generała Antoniego Chruściela „Montera”.

Należy usunąć słupy z pola wymaganej widoczności.
