FORMULARZ AUDYTU BRD		Arkusz 1
Audytor	Joanna Wachnicka	
Data, Godzina	16.06.2017 08:51	
Pogoda	Zachmurzenie: Częściowe

METRYKA WEDŁUG INWENTARYZACJI			
NR PRZEJŚCIA	339		
DZIELNICA	Mokotów	KATEGORIA	powiatowa
ULICA	Jana Pawła Woronicza	LICZBA PASÓW	4
SKRZYŻOWANIE ZJAZD	Woronicza 29		
OPIS	przez Woronicza

FORMULARZ AUDYTU BRD		Arkusz 2
NR PRZEJŚCIA	339

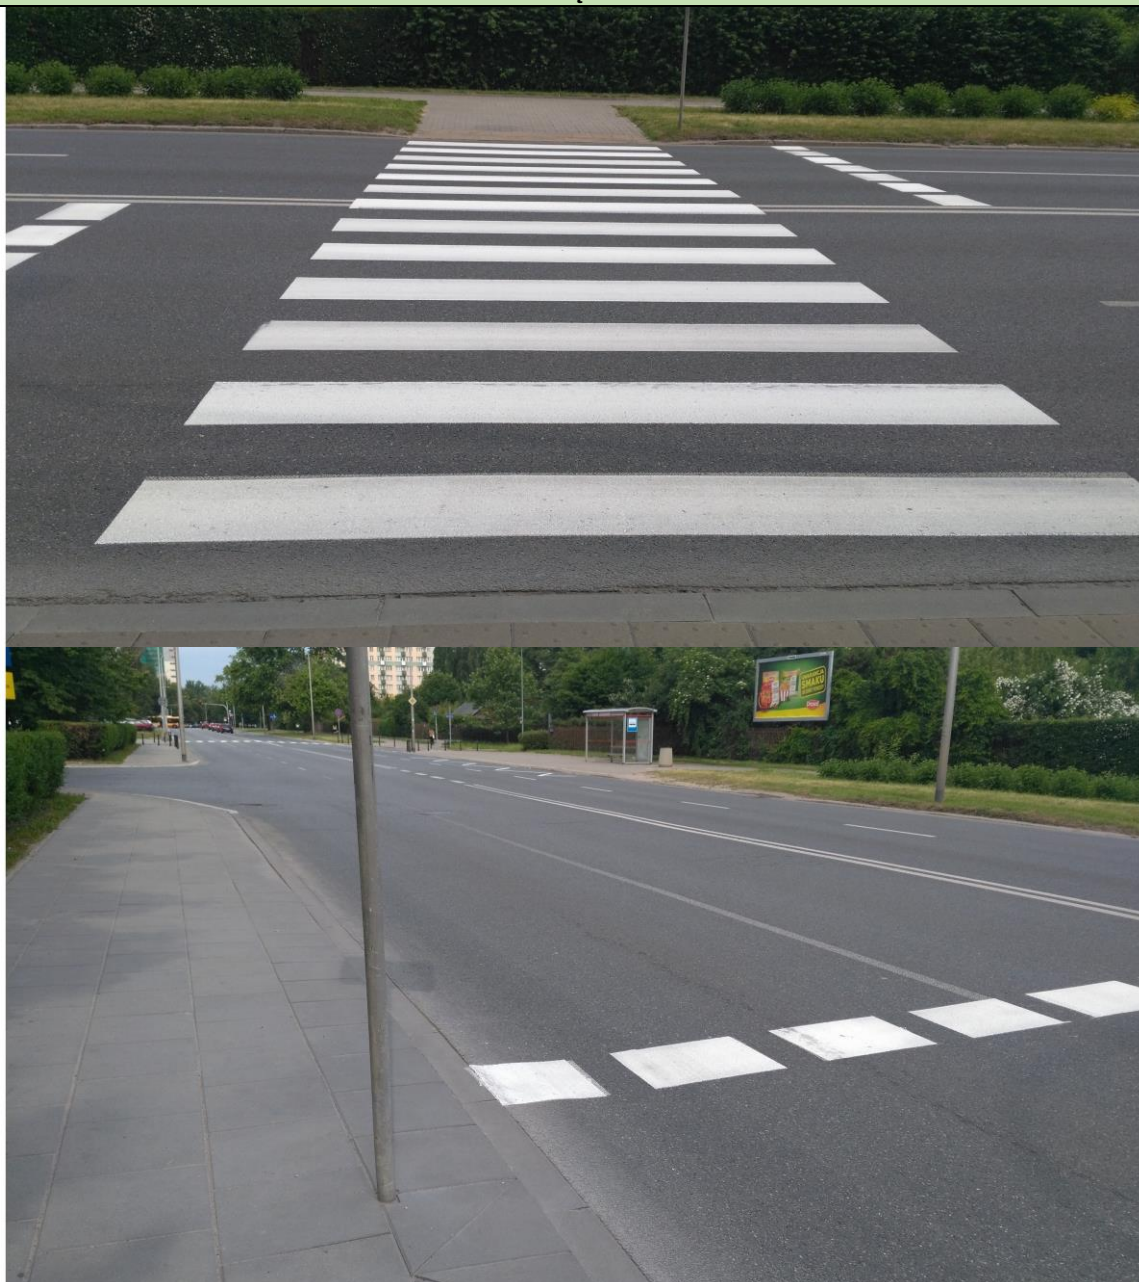
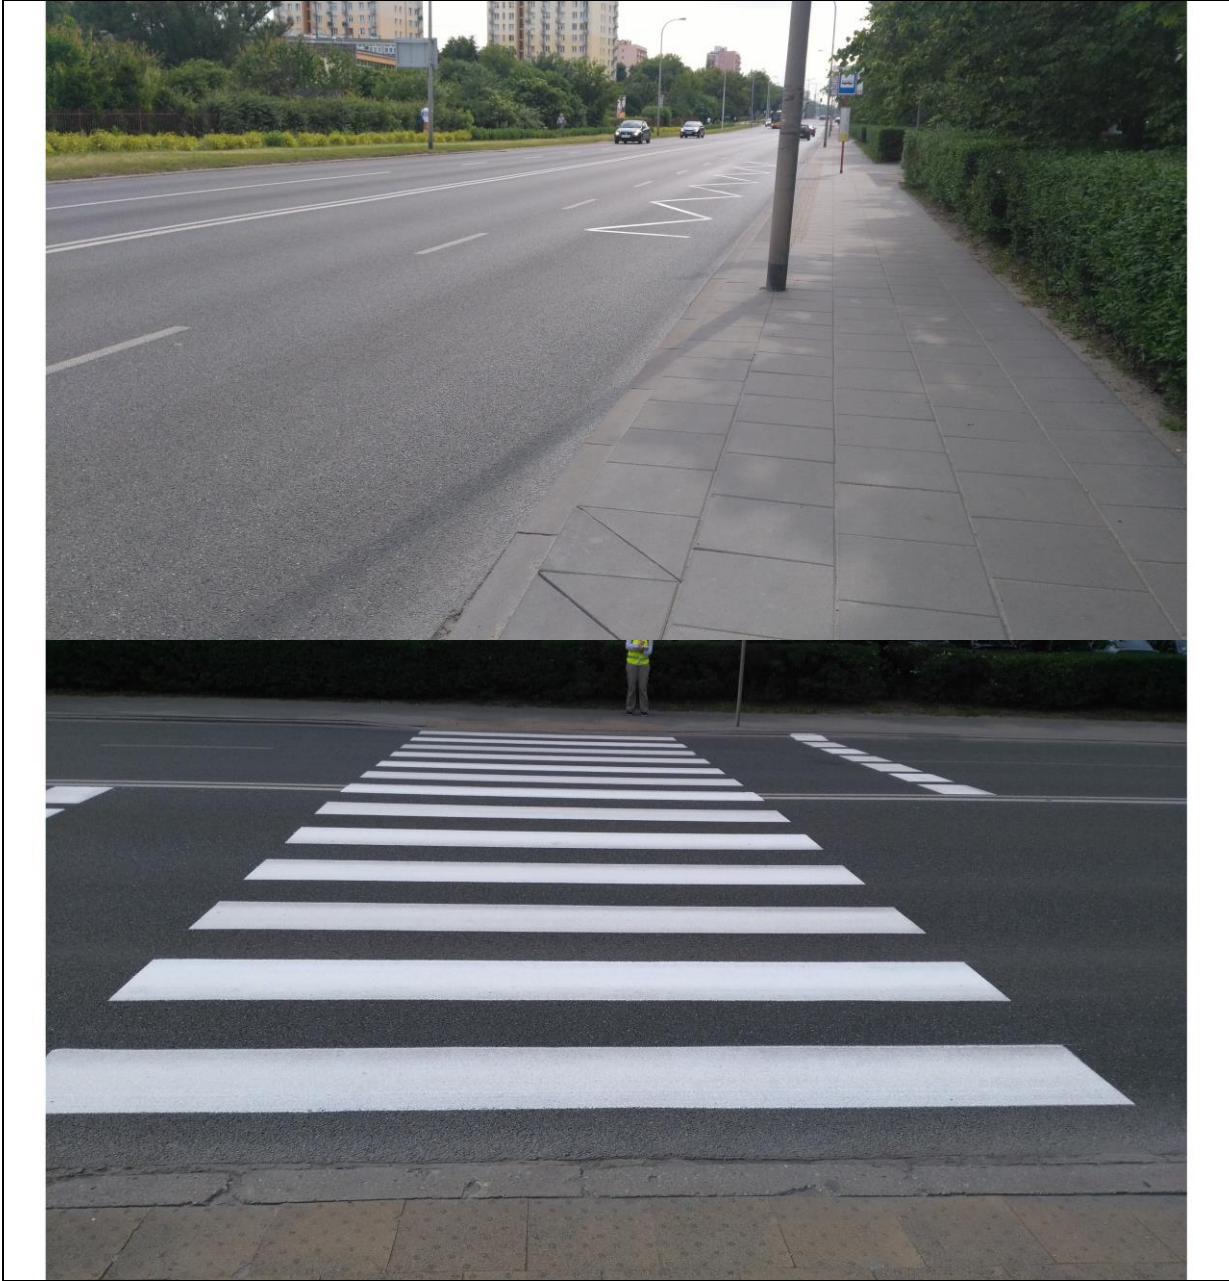
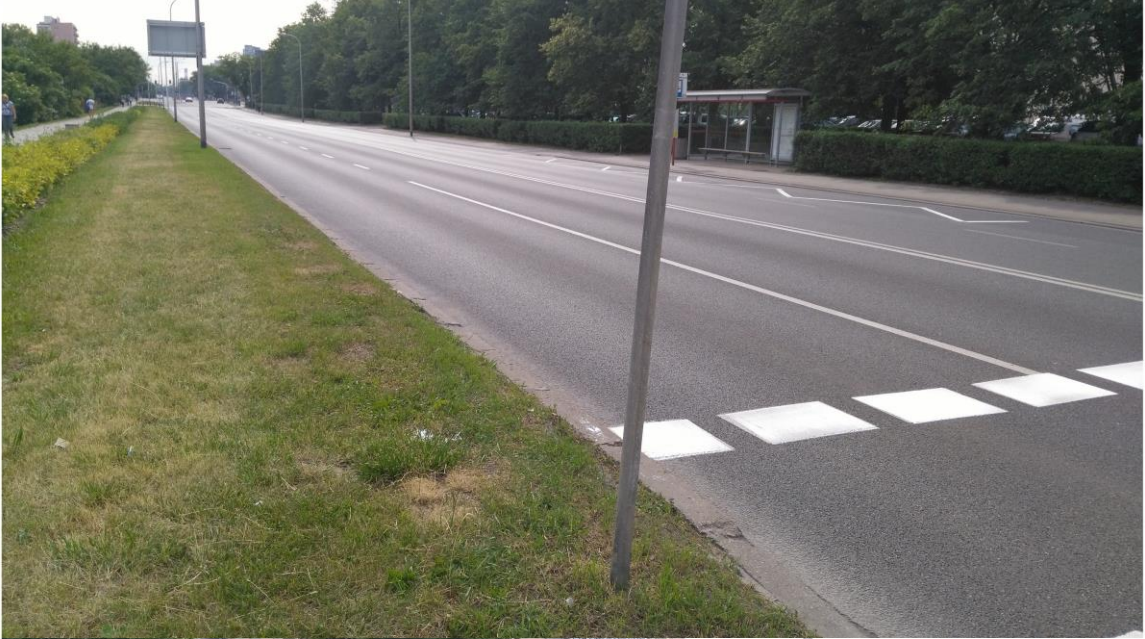
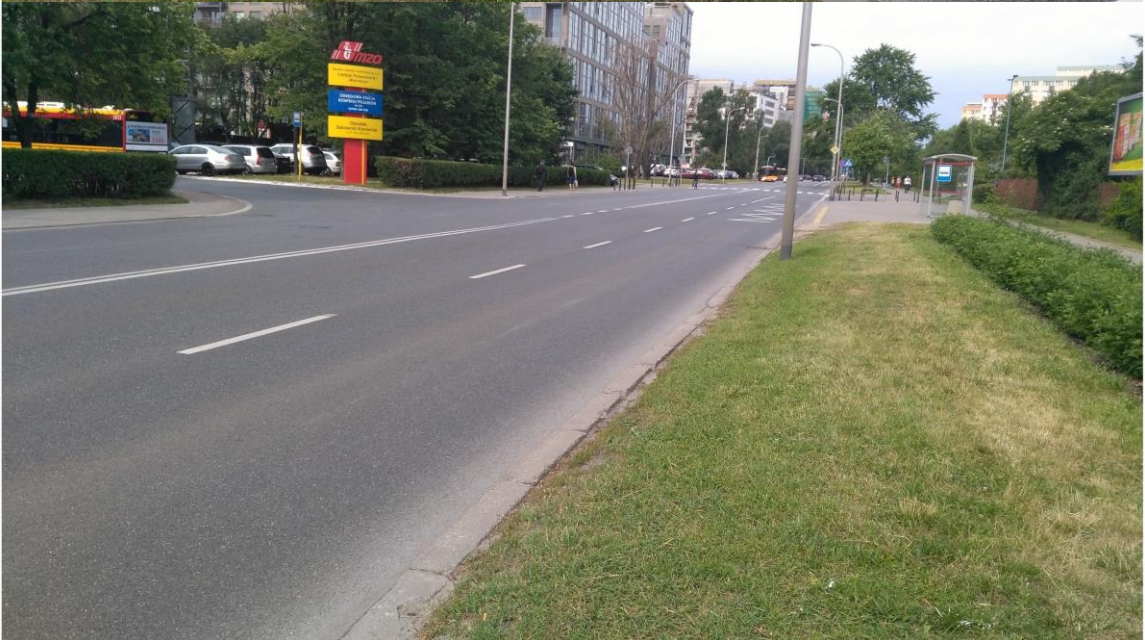
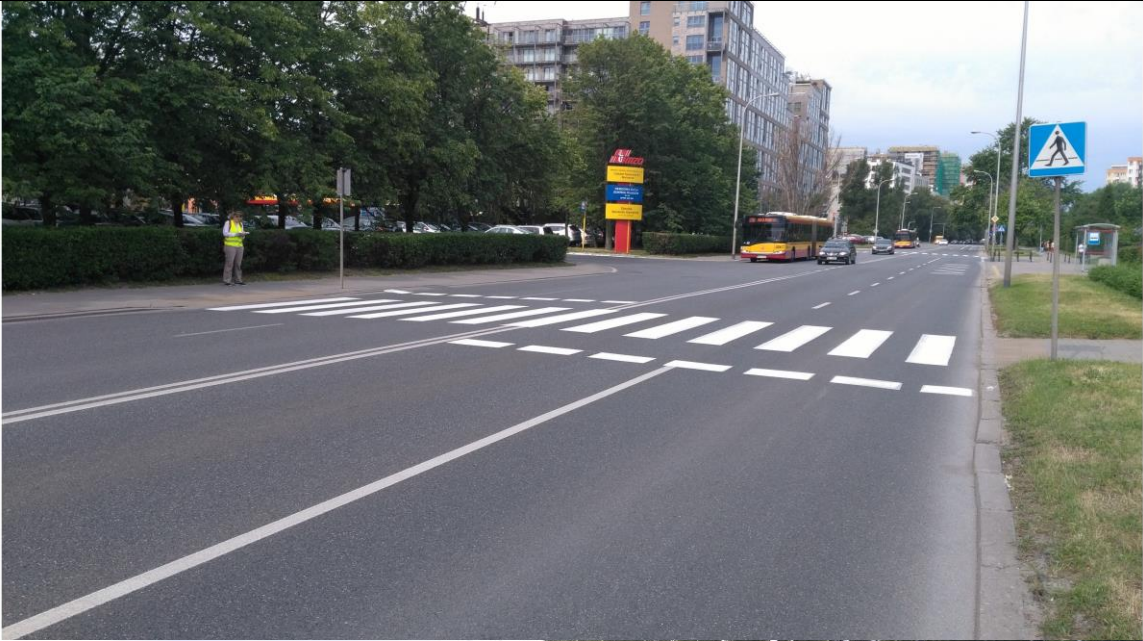
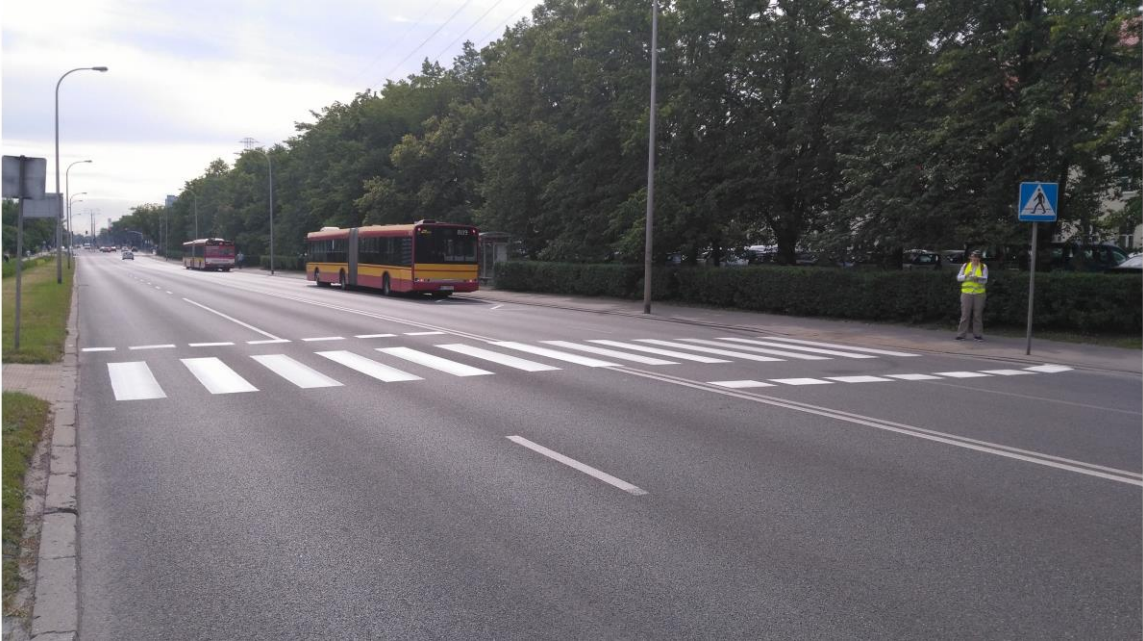
ZDJĘCIA

Podstawowym problemem tego przejścia jest jego zbyt duża długość. Pieszy podczas przekraczania jezdni musi przejść przez 4 pasy (po dwa w przeciwnych kierunkach) czyli łącznie 13 metrów. Jednocześnie ulica, na której znajduje się przejście, przebiega na odcinku prostym na długim odcinku. Powoduje to rozwijanie przez kierowców bardzo dużych prędkości. Mimo dobrej widoczności pieszego i pojazdów, kierowcy nie zwalniają na dojeździe do przejścia i piesi nie decydują się przekraczać przejścia lub przez nie niemalże przebiegają. Taka sytuacja jest niedopuszczalna ponieważ może doprowadzić do wypadku. Zaobserwowane prędkości pojazdów przejeżdżających przez przejście były dużo większe od 50 km/h w związku z czym najechanie na pieszego w tym miejscu grozi wypadkiem śmiertelnym lub bardzo ciężkim w skutkach dla pieszego.

Oceniono, że w obszarze przejścia występuje znaczna prędkość pojazdów. W przypadku zdarzenia z udziałem pieszych może to prowadzić do bardzo groźnych skutków.

Na jezdni przed przejściem w kierunku wschodnim znajduje się przystanek autobusowy. Autobus w momencie postoju na przystanku zasłania widoczność kierowcy zbliżającemu się od strony wschodniej do przejścia. Pieszy chcący wejść na przejście również nie może dobrze ocenić sytuacji ponieważ autobus zasłania jemu widoczność.

Zaleca się skrócenie przejścia dla pieszych poprzez wykonanie azyli dla pieszych, wraz z wykonaniem urządzeń wymuszających na kierowcach redukcję prędkości. Jednocześnie zaleca się instalację sygnalizacji świetlnej w celu zapewnienia pieszym bezpiecznego przejścia na drugą stronę. Dzięki temu kierowcy będą się musieli zatrzymać przed przejściem, a piesi komfortowo przejdą na drugą stronę ulicy.

Należy zastosować środki fizyczne i nadzoru nad prędkością zmuszające kierujących do poruszania się z prędkością 30 km/h lub/i zainstalować sygnalizację świetlną.

Zaleca się wybudowanie zatoki autobusowej w tym miejscu.
