FORMULARZ AUDYTU BRD		Arkusz 1
Audytor	Marcin Budzyński	
Data, Godzina	18.07.2020 11:40	
Pogoda	Słonecznie

METRYKA WEDŁUG INWENTARYZACJI			
NR PRZEJŚCIA	3396		
DZIELNICA	Rembertów	KATEGORIA	województwa
ULICA	Marsa	LICZBA PASÓW	2
SKRZYŻOWANIE ZJAZD	Marsa 110		
OPIS	przez Marsa

FORMULARZ AUDYTU BRD		Arkusz 2
NR PRZEJŚCIA	3396

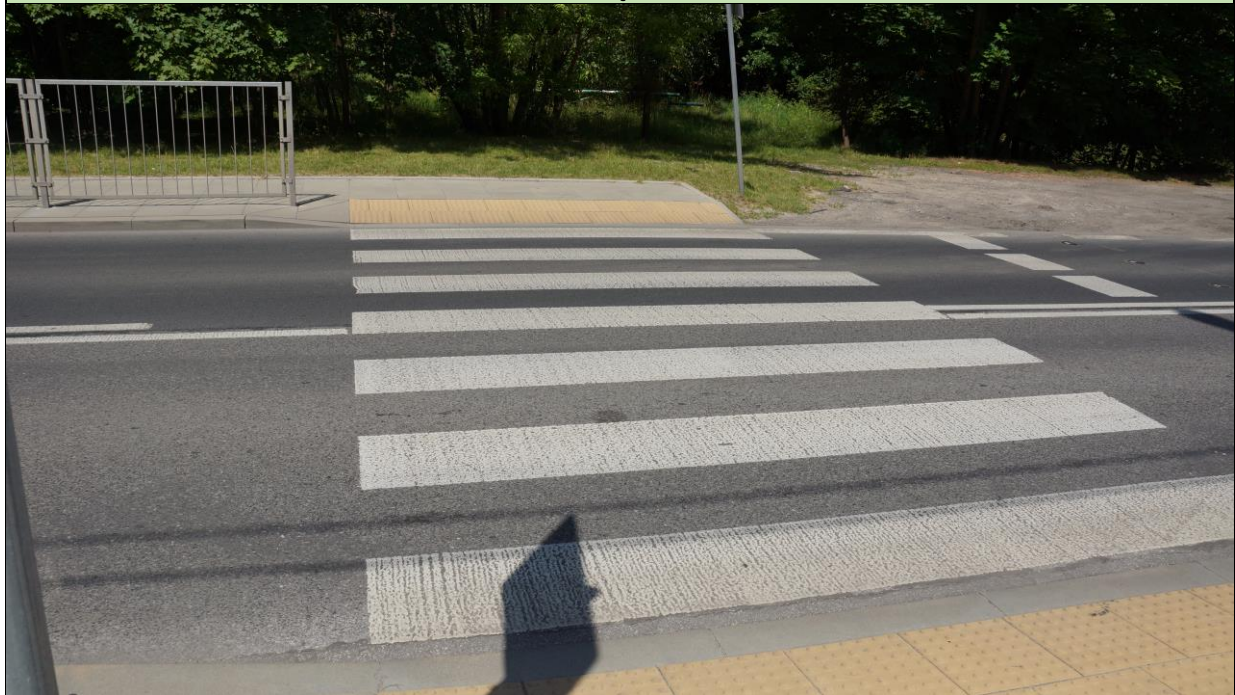
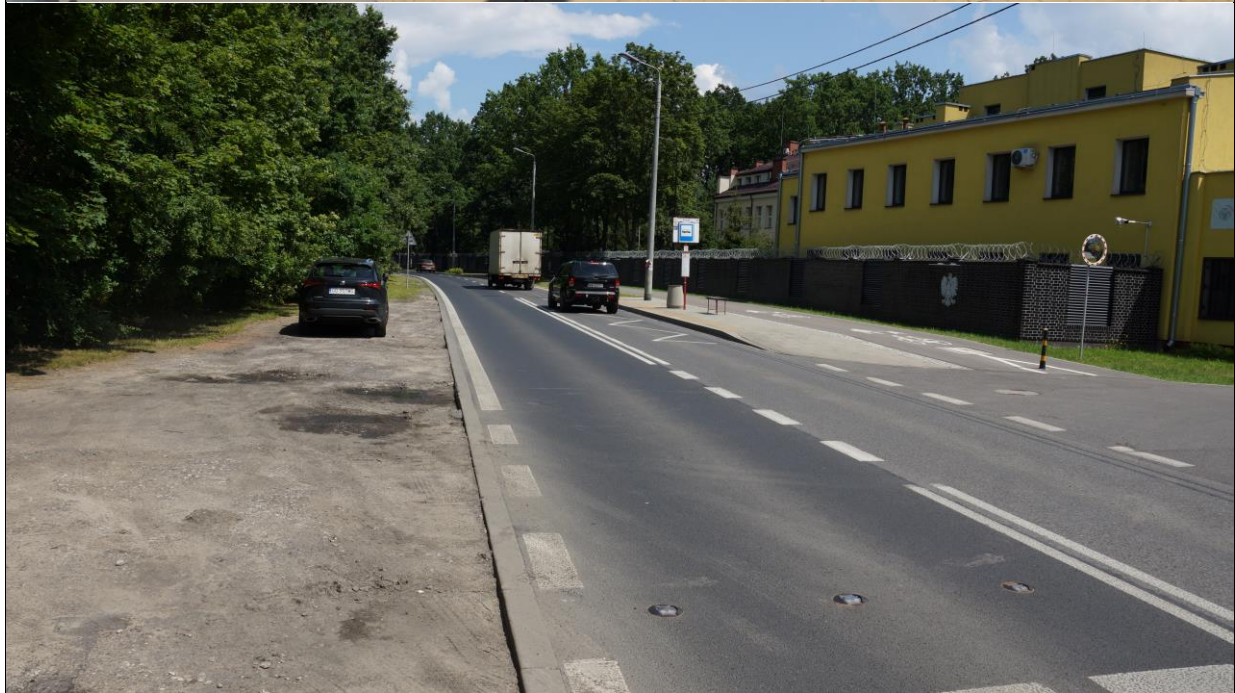
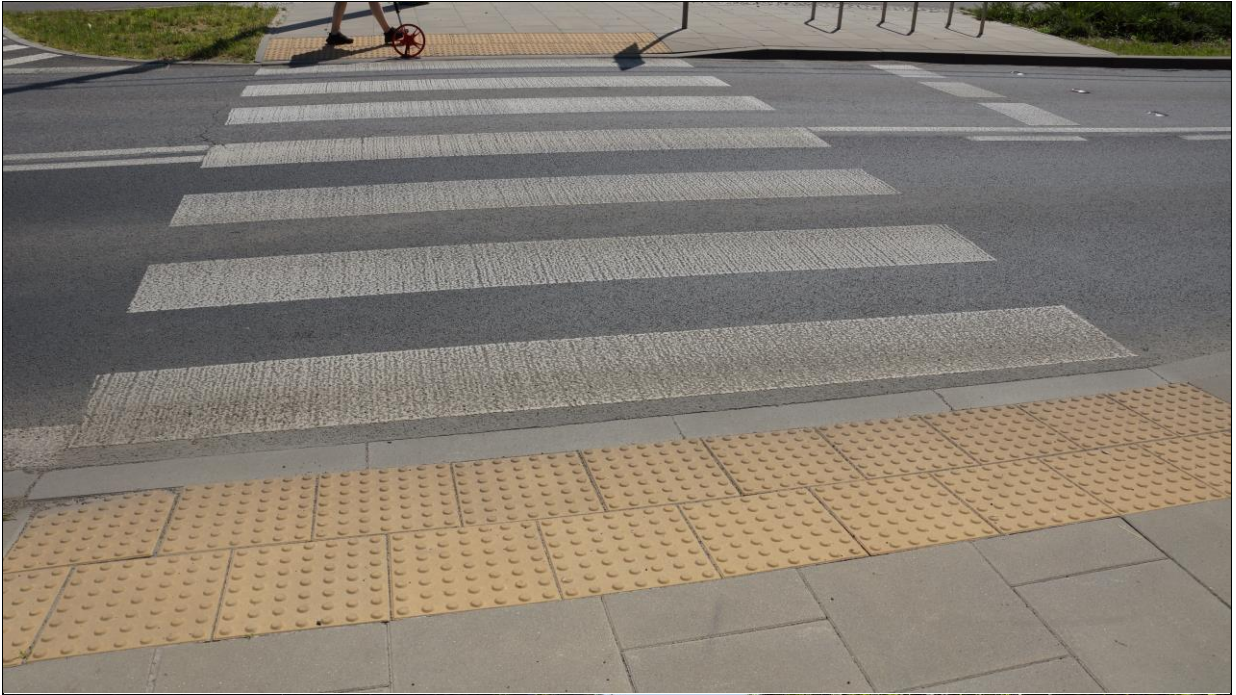
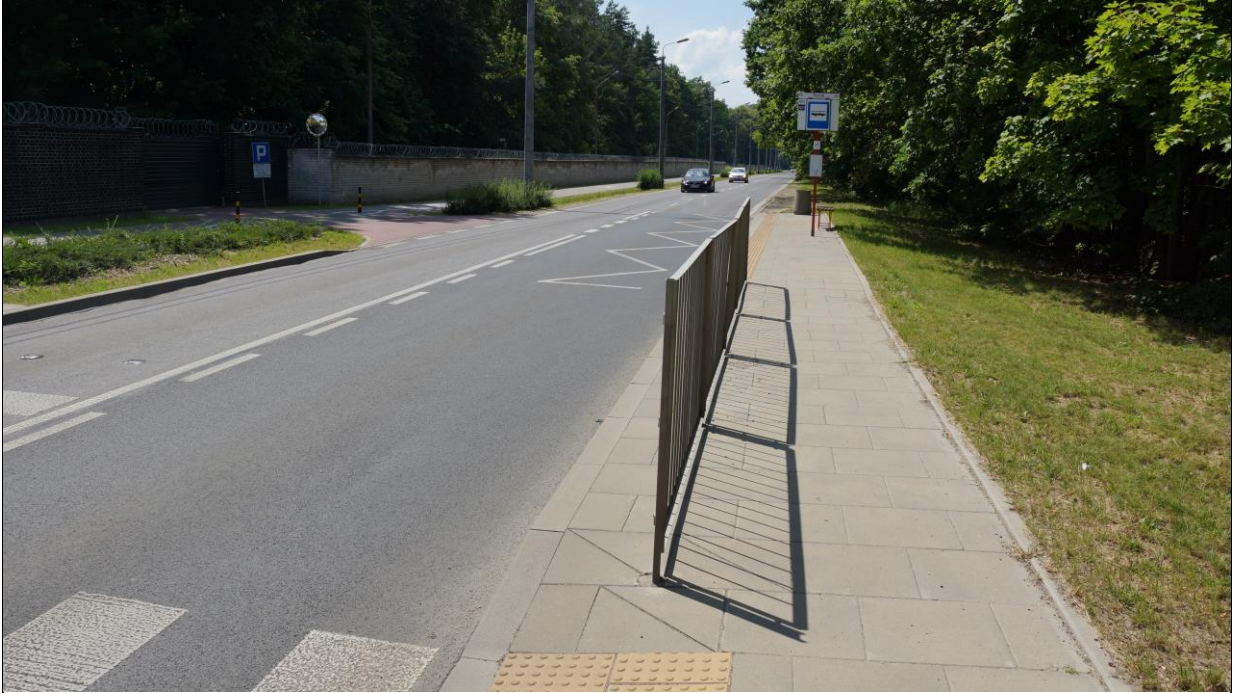
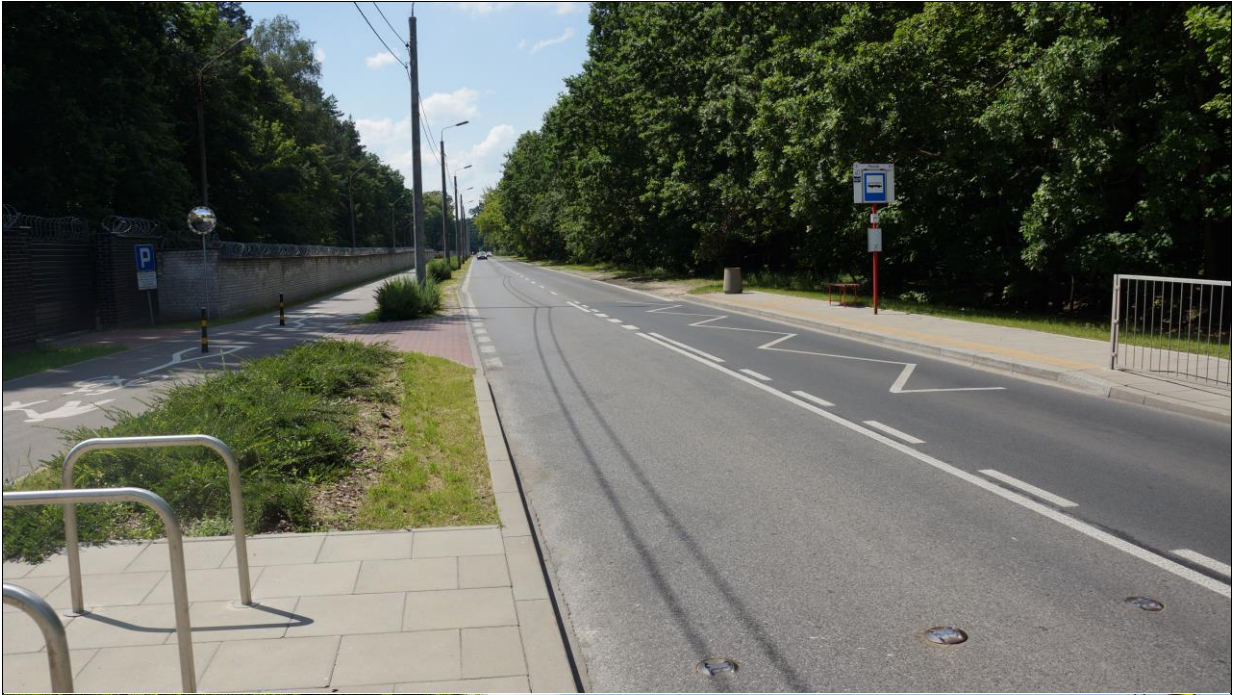
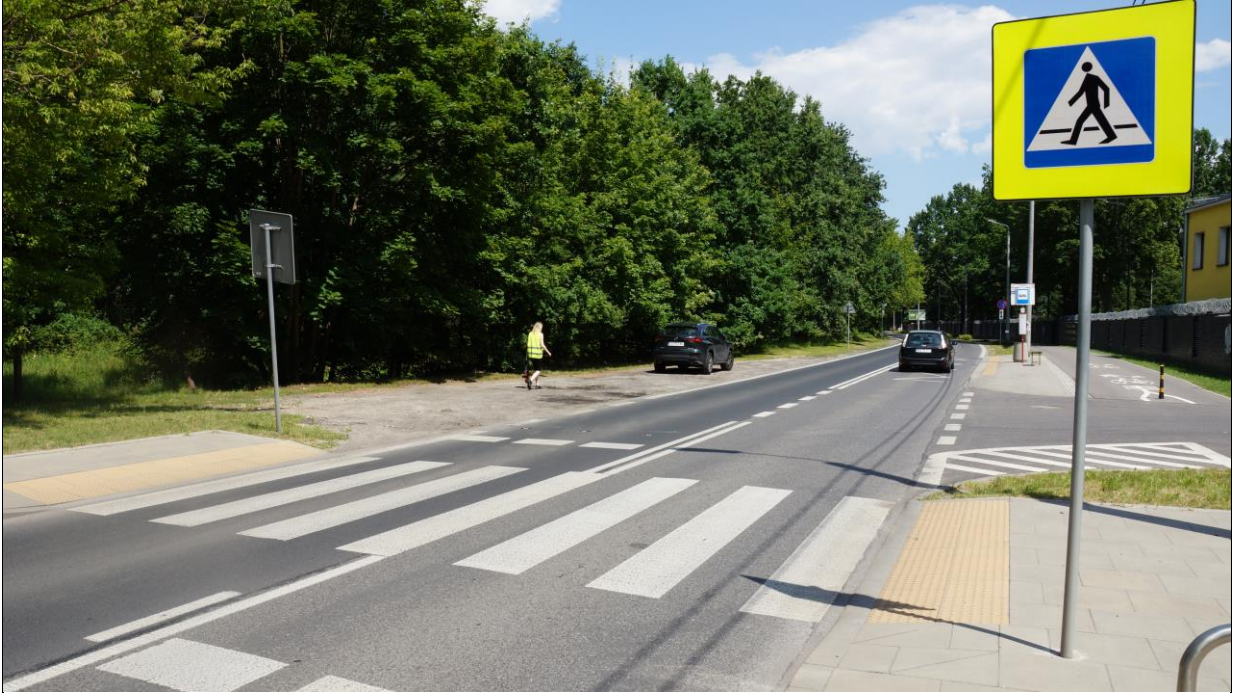
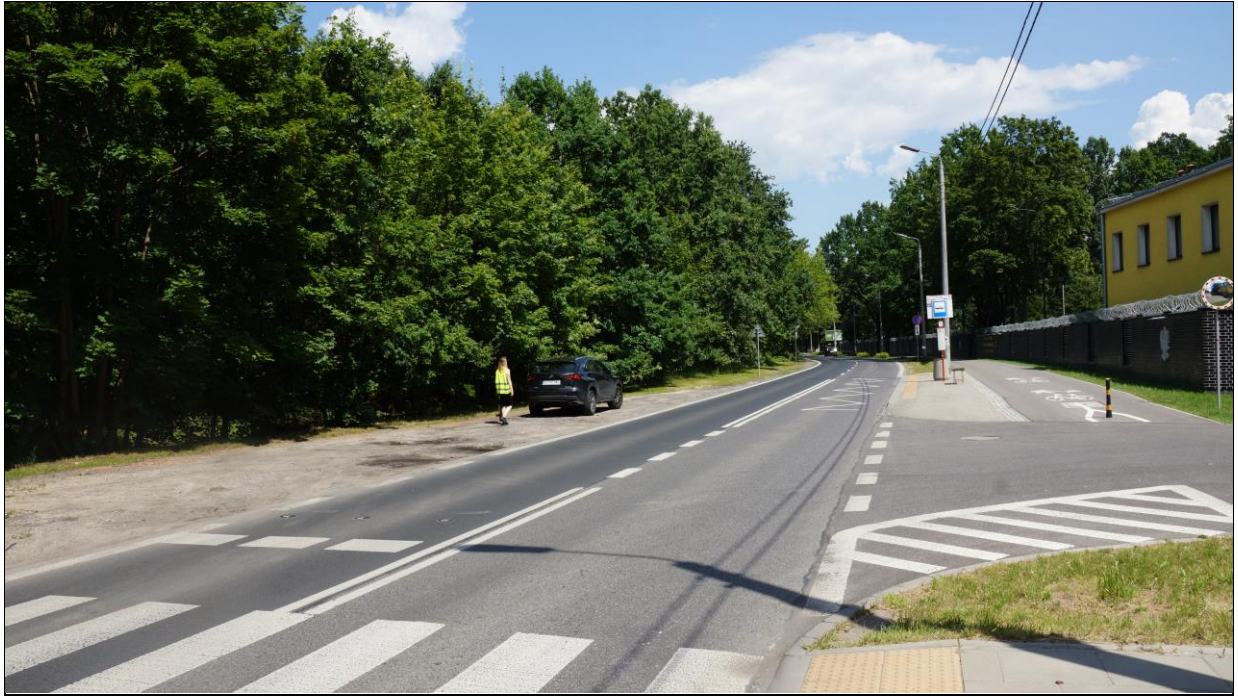
ZDJĘCIA

Przejście przez wlot drogi nadrzędnej, jednojezdniowej, dwukierunkowej.

Bardzo wysoka prędkość w rejonie przejścia. Obszar peryferyjny, brak jakichkolwiek elementów uspokojenia ruchu, sprzyjają wysokiej prędkości, znacznie przekraczającej dopuszczony limit. Wiąże się to z ryzykiem najechania na pieszego i bardzo dużą ciężkością wypadków. Pieszy przy wysokiej prędkości pojazdów może niewłaściwie ocenić odległość i wejść na przejście, a jednocześnie kierowca może nie zdążyć wyhamować przed pieszym.

Ograniczenie widoczności przez przystanki autobusowe. Stojący autobus na przystanku za przejściem, ogranicza znacząco widoczność w obrębie przejścia i generuje ryzyko wejścia na jezdnię pod jadący z przeciwnego kierunku pojazd. Ograniczenia widoczności mogą powodować bardzo groźne w skutkach sytuacje na drodze. Kierujący zbliżający się do przejścia muszą mieć możliwość obserwacji potoków ruchu. Kierowca powinien dostosować swoją prędkość, aby zatrzymać się w przypadku, gdy pieszy wkroczy na przejście dla pieszych. Pieszy natomiast powinien upewnić się, że może przekraczać przejścia dla pieszych. W sytuacji gdy występują ograniczenia widoczności przez autobus stojący blisko przejścia, kierowca i pieszy nie są w stanie dostosować dynamiki ruchu i upewnić się co do możliwości dalszego przemieszczania. Pieszy widząc przejście dla pieszych ma wrażenie, że jest bezpieczny i często wkracza na jezdnię, natomiast kierujący nie mając szans na dostrzeżenie pieszych z odpowiednim wyprzedzeniem, są zaskakiwani i może okazać się, że ich prędkość jest zbyt duża aby bezpiecznie zatrzymać pojazd. W połączeniu z bardzo wysoką prędkością pojazdów w rejonie przejścia zwiększa to jeszcze bardziej ryzyko wystąpienia bardzo poważnych w skutkach najechań na pieszego.

Niechroniony pieszy na krawędzi przejścia (przy jednej krawędzi). W obrębie przejścia brak jest wyniesionych ponad nawierzchnię jezdni krawężników. Pieszy oczekując na krawędzi jezdni, nie ma żadnego zabezpieczenia w przypadku nawet drobnego błędu kierowcy, polegającego na zjechaniu kołem z pasa ruchu. Skutkiem tego może być najechanie na pieszego, często z dużą prędkością.

Zastosować elementy uspokojenia ruchu – wyspa azylu.

Odsunąć przystanki autobusowe od przejścia lub wykonać zatoki.

Wykonać wyniesienie chodnika (opaski) na krawędzi jezdni przed przejściem.
