FORMULARZ AUDYTU BRD		Arkusz 1
Audytor	Marcin Budzyński	
Data, Godzina	06.06.2020 12:53	
Pogoda	Zachmurzenie: Częściowe

METRYKA WEDŁUG INWENTARYZACJI			
NR PRZEJŚCIA	3408		
DZIELNICA	Białotęka	KATEGORIA	Powiatowa
ULICA	Animuszu	LICZBA PASÓW	2+2
SKRZYŻOWANIE ZJAZD	Prząśniczek		
OPIS	przez Animuszu

FORMULARZ AUDYTU BRD		Arkusz 2
NR PRZEJŚCIA	3408

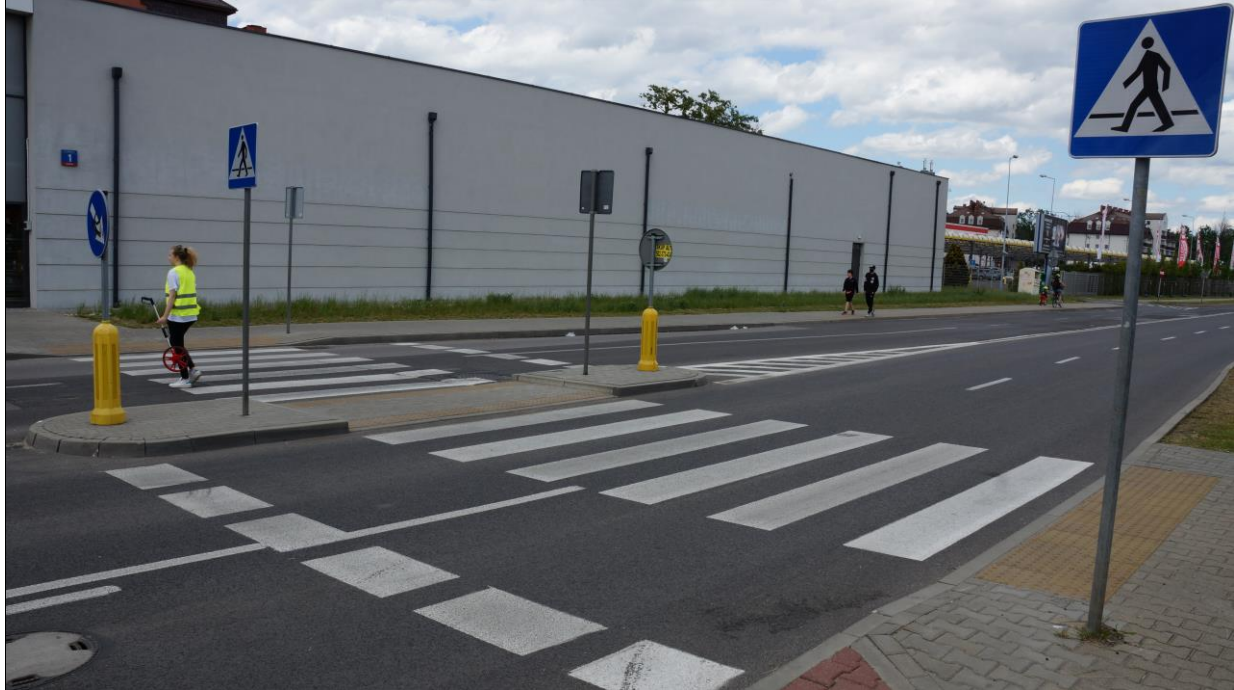
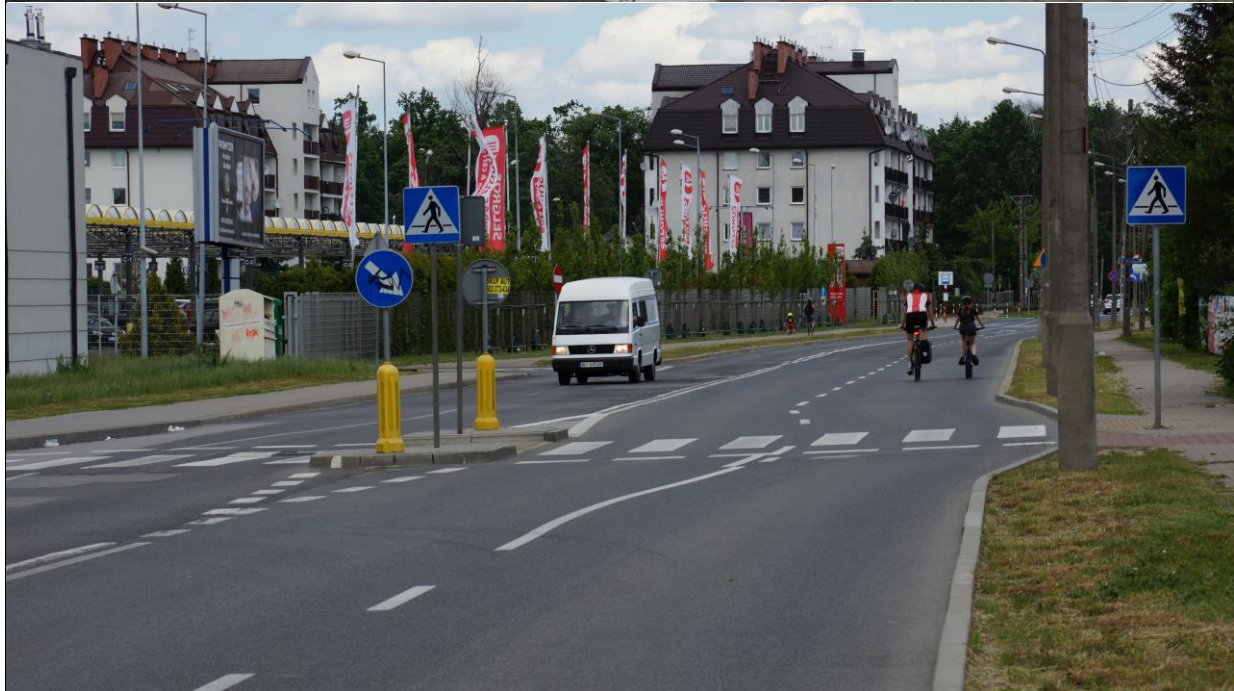
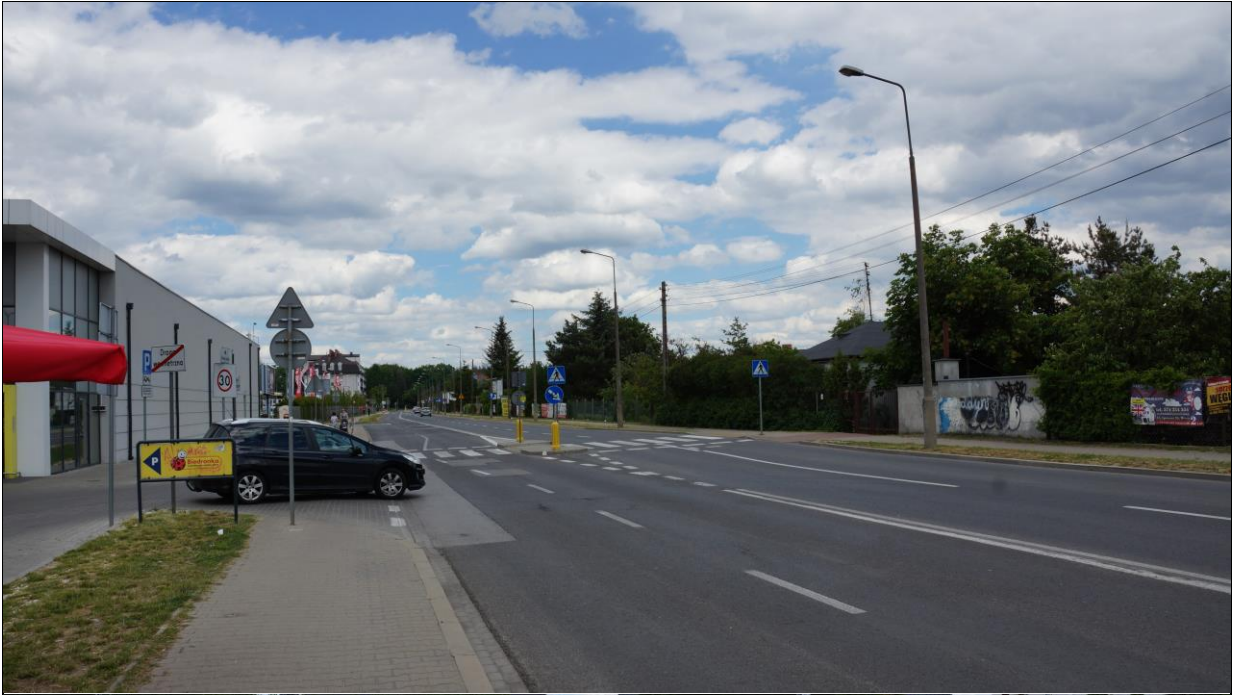
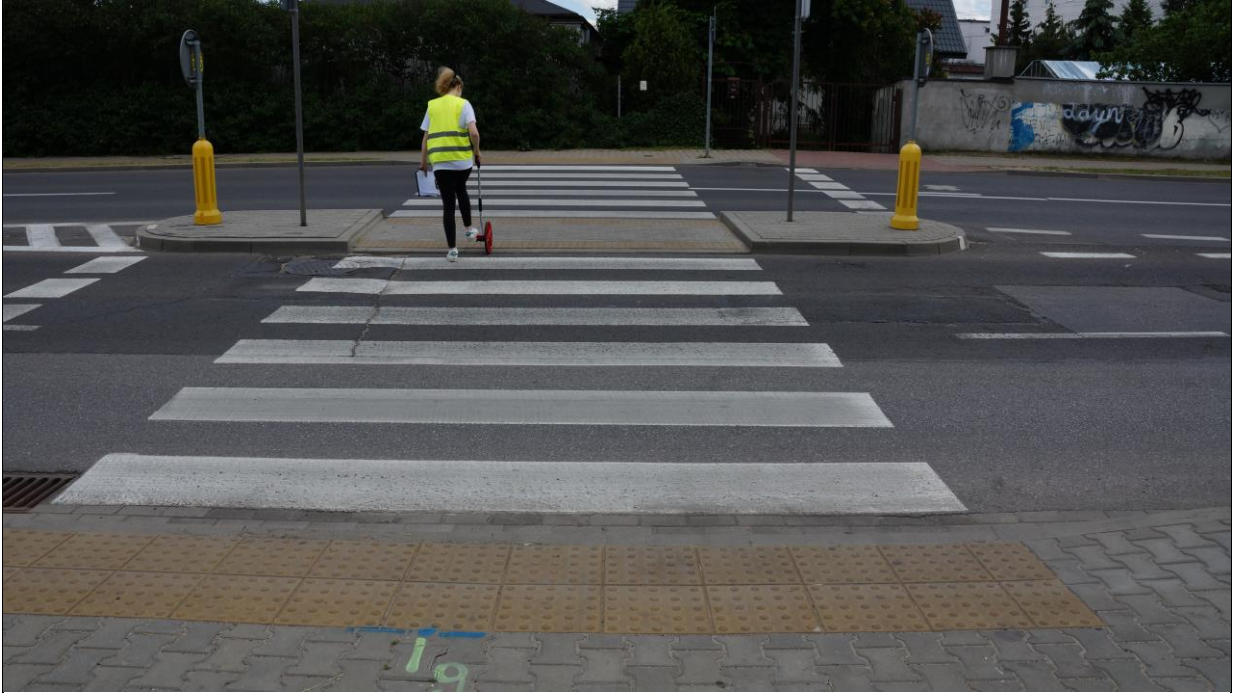
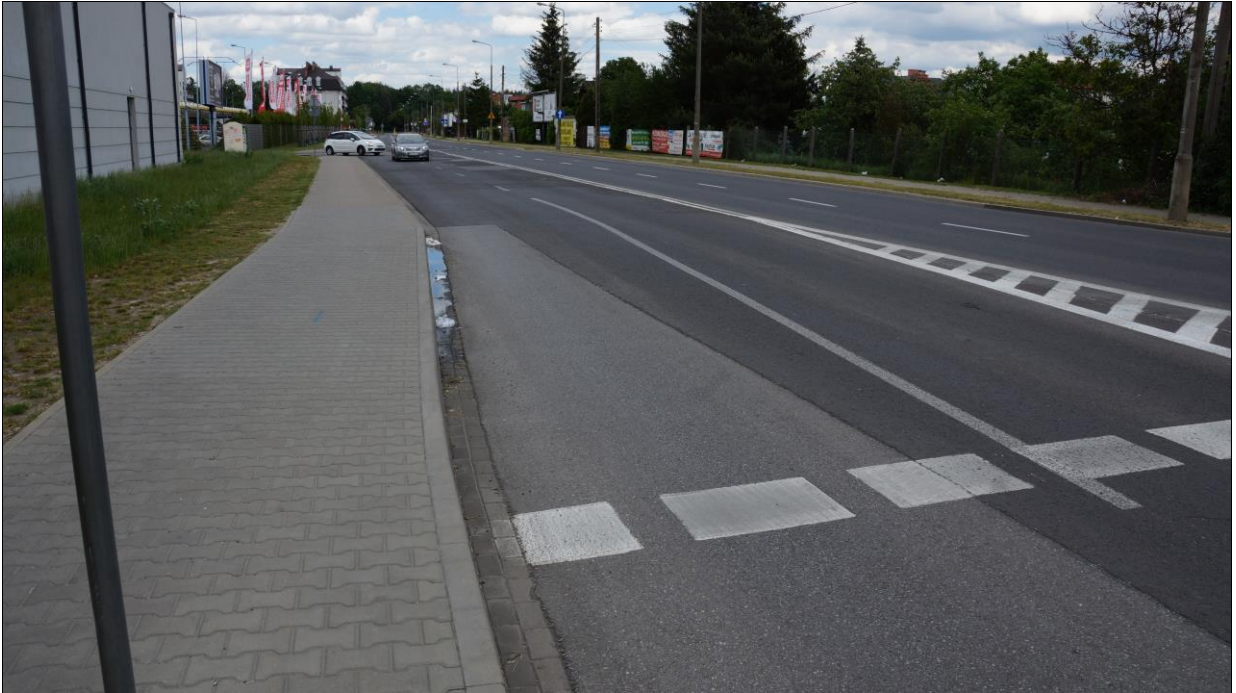
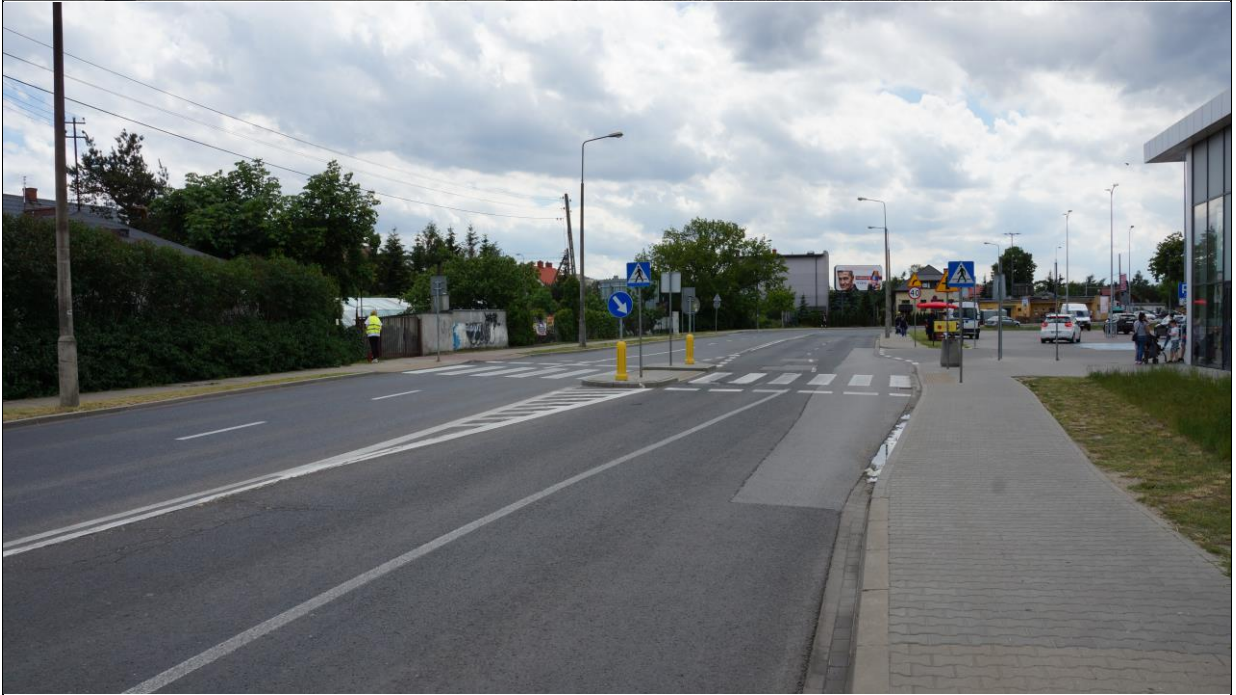
ZDJĘCIA

Przejście dla pieszych przez drogę jednojezdniową, przekrój drogi na odcinkach poza przejściem 1x4. W obszarze przejścia wyspa azylu.

Zbyt małe wymiary azylu. Szerokość wyspy azylu jest niewystarczająca dla pełnej ochrony pieszych przekraczających jezdnię. W konsekwencji mogą wystąpić najechania na pieszych oczekujących na przejście w obrębie wyspy.

Występuje wyspa azylu, ale występuje konieczność przekraczania jezdni przy dwóch pasach w tym samym kierunku. Powoduje to ryzyko najechania na pieszego w przypadku, gdy pojazd na jednym pasie zatrzyma się, aby ustąpić pierwszeństwa pieszemu a pojazd na drugim pasie się nie zatrzyma. W takiej sytuacji występuje bardzo poważne zagrożenie najechania na pieszego.

Bardzo wysoka prędkość w rejonie przejścia. Długa prosta, przekrój typu 1x4 sprzyjają wysokiej prędkości, szczególnie poza okresami szczytów transportowych, znacznie przekraczającej dopuszczony limit. Wiąże się to z ryzykiem najechania na pieszego i bardzo dużą ciężkością wypadków. Pieszy przy wysokiej prędkości pojazdów może niewłaściwie ocenić odległość i wejść na przejście, a jednocześnie kierowca może nie zdążyć wyhamować przed pieszym.

Rekomendacje. Poszerzenie wyspy azylu do 2,5 – 3,0 m.

Zainstalowanie sygnalizacji świetlnej na przejściu dla pieszych.
