FORMULARZ AUDYTU BRD		Arkusz 1
Audytor	Marcin Budzyński	
Data, Godzina	02.06.2020 15:40	
Pogoda	Słonecznie

METRYKA WEDŁUG INWENTARYZACJI			
NR PRZEJŚCIA	3444		
DZIELNICA	Białotęka	KATEGORIA	Powiatowa
ULICA	Światowida	LICZBA PASÓW	2+2
SKRZYŻOWANIE ZJAZD	Milenijna		
OPIS	przez Światowida wlot N

FORMULARZ AUDYTU BRD		Arkusz 2
NR PRZEJŚCIA	3444

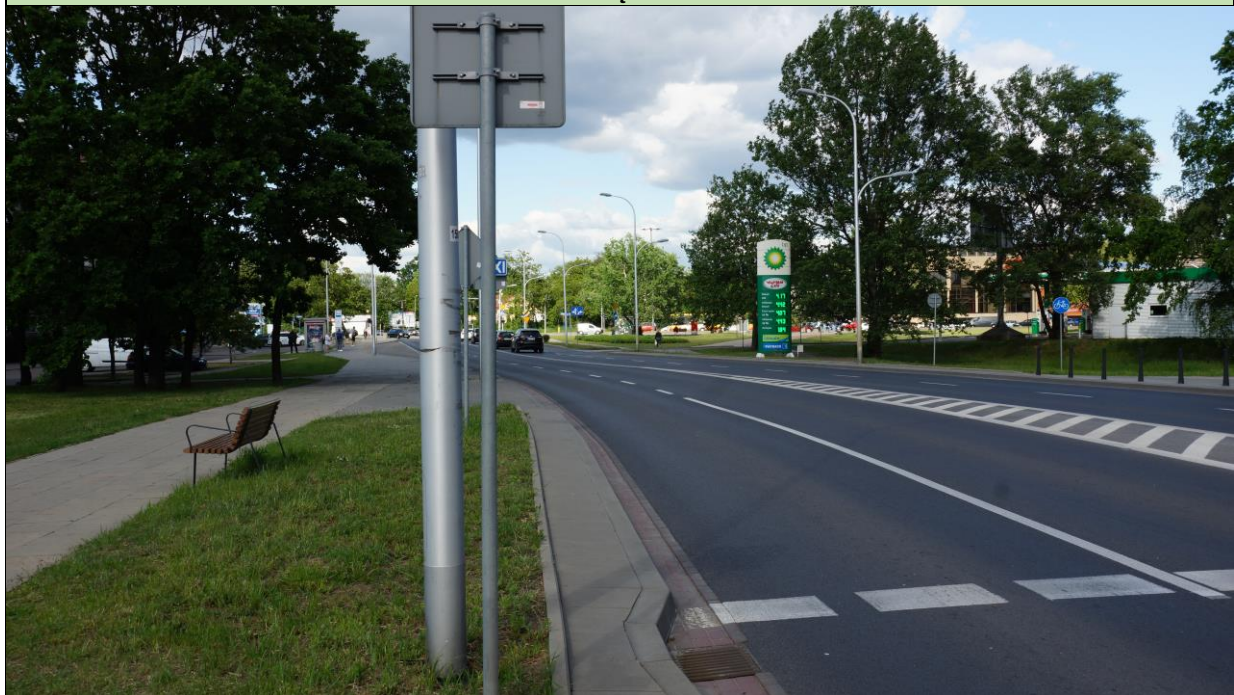
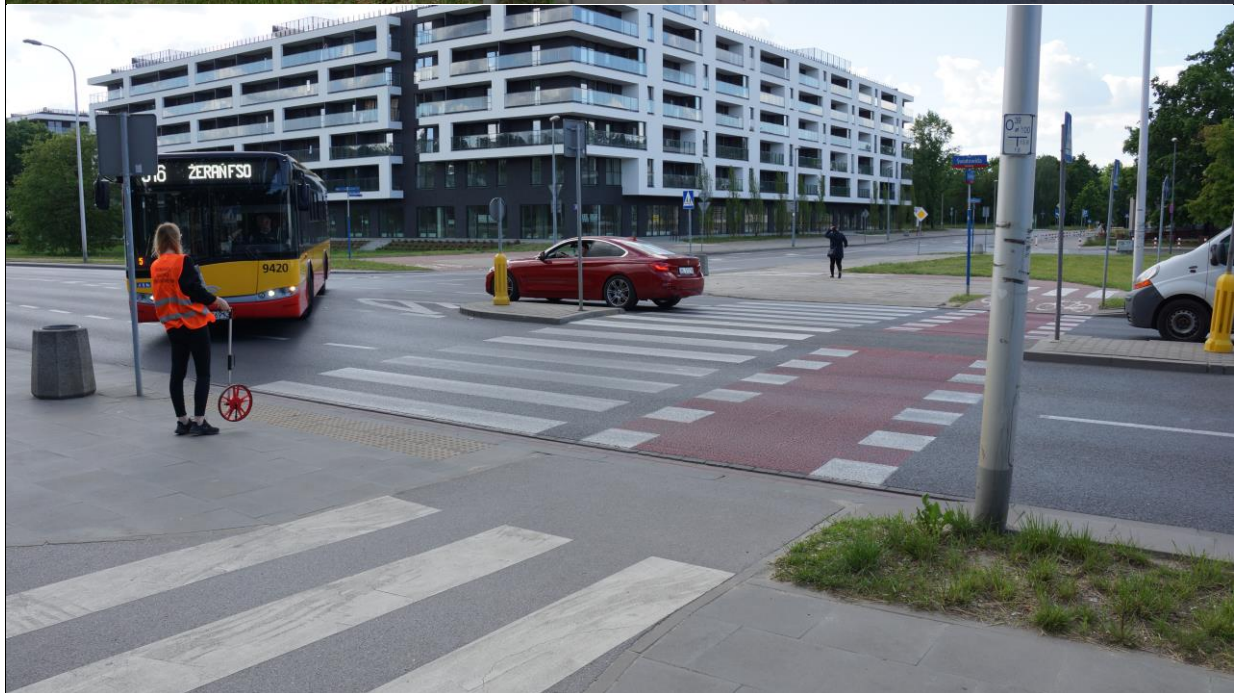
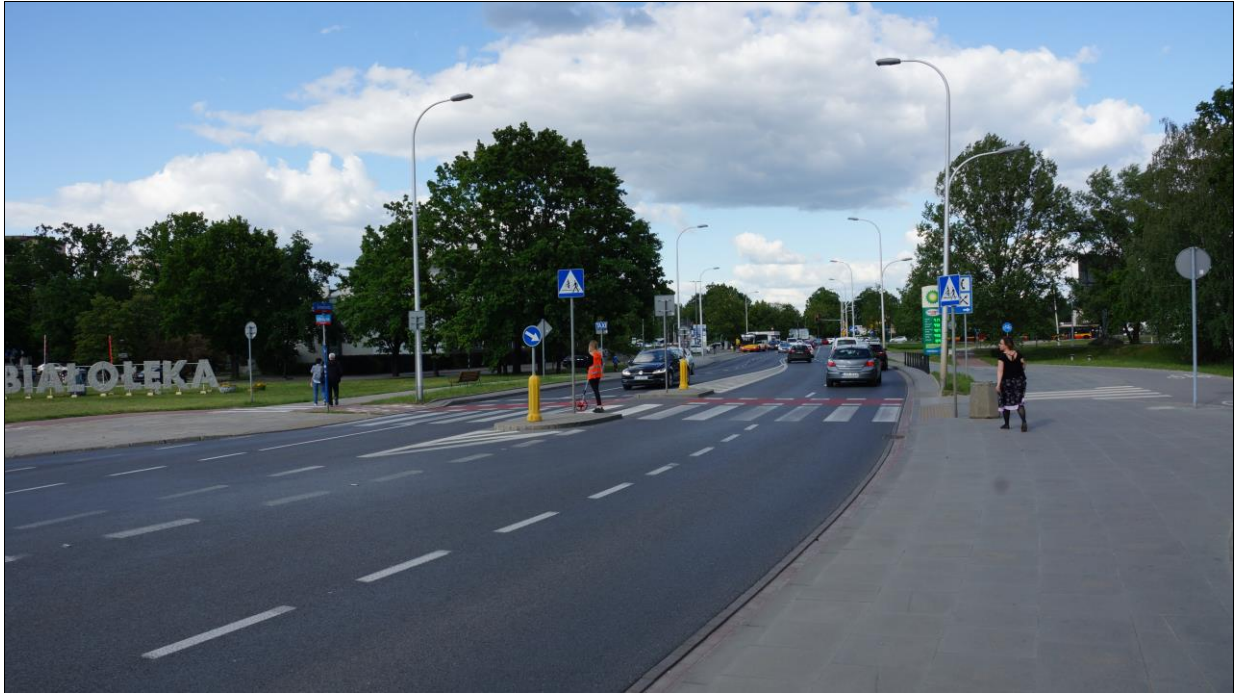
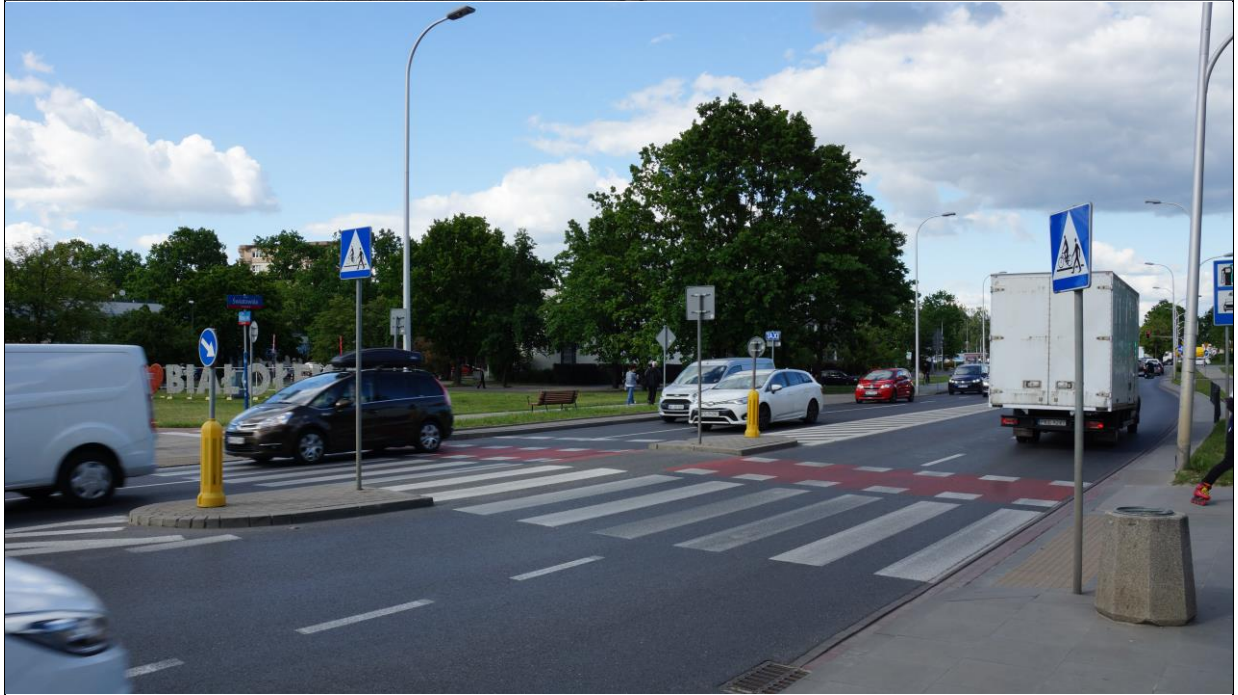
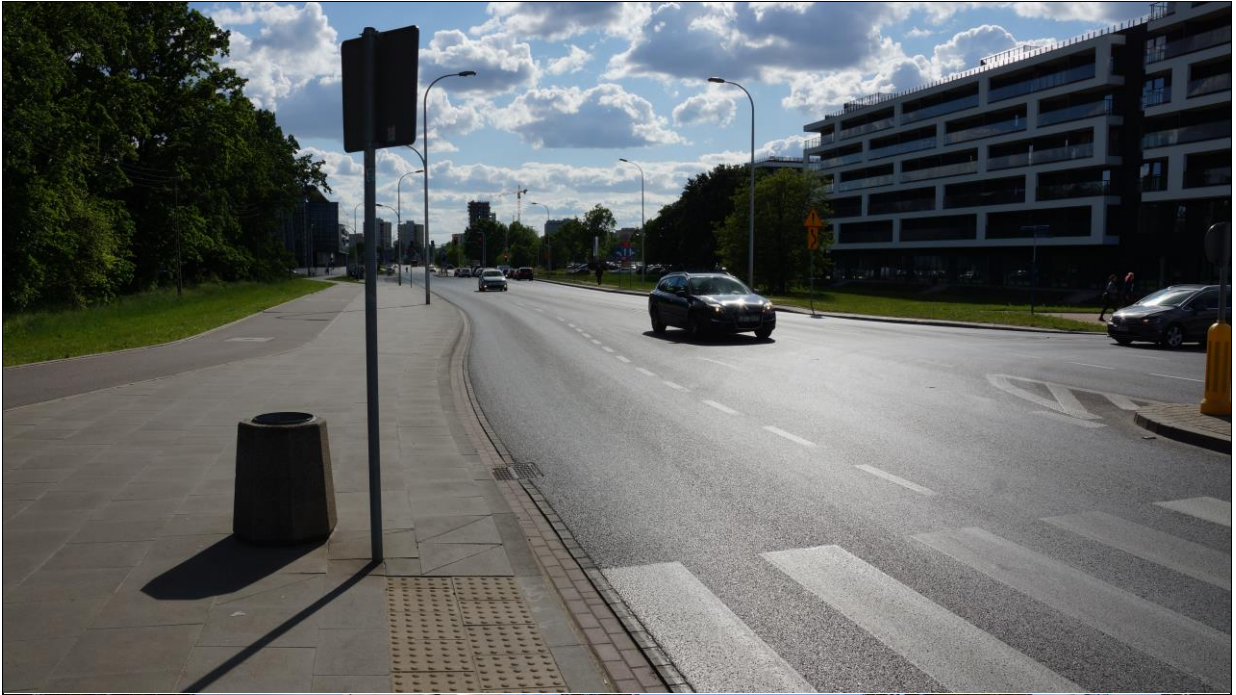
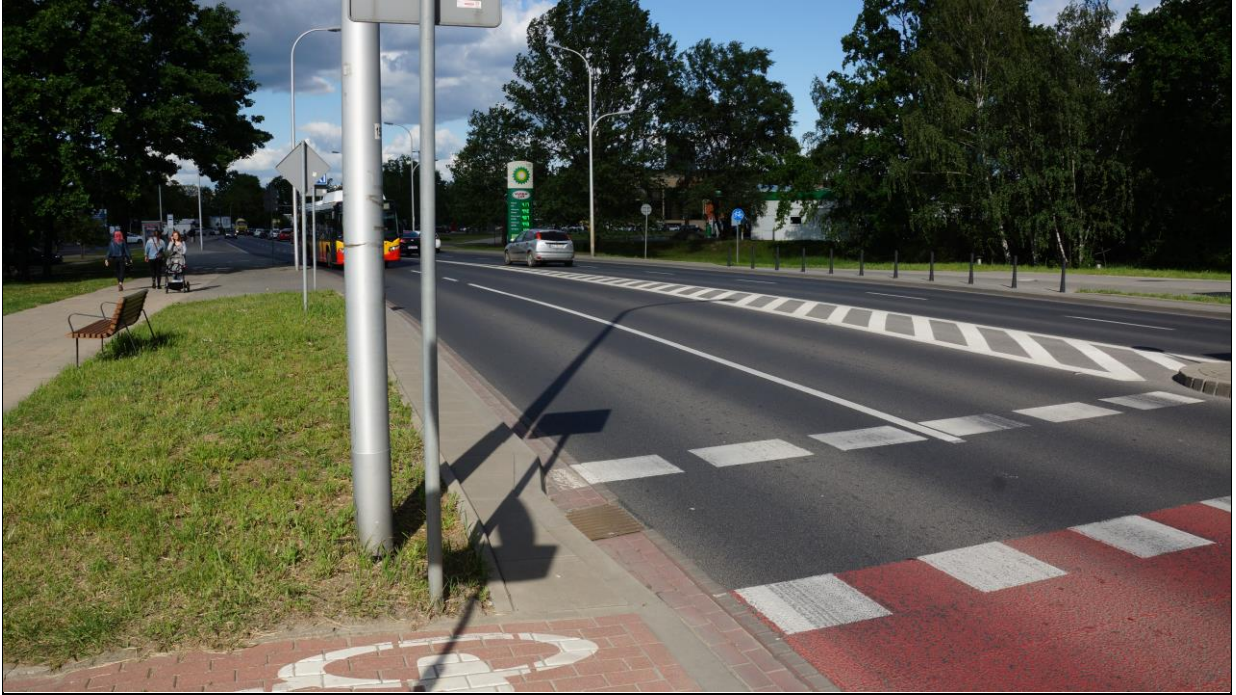
ZDJĘCIA

Przejście dla pieszych przez drogę jednojezdniową, przekrój 1x4 z wyspą azylu, na wlocie skrzyżowania.
 Brak urządzeń dla osób niedowidzących i niewidomych na wyspie azylu, może to powodować dezorientację i niekontrolowane wejście na jezdnię.
 Ograniczenie widoczności spowodowane przez słup w połączeniu z geometrią jezdni. Generuje to dodatkowe zagrożenie najechania na pieszego, może to prowadzić do wypadków z poważnymi konsekwencjami.
 Zbyt małe wymiary azylu. Szerokość wyspy azylu jest niewystarczająca dla pełnej ochrony pieszych przekraczających jezdnię. W konsekwencji mogą wystąpić najechania na pieszych oczekujących na przejście w obrębie wyspy. Istnieje wyspa azylu, ale występuje konieczność przekraczania jezdni przy dwóch pasach w tym samym kierunku. Powoduje to ryzyko najechania na pieszego w przypadku, gdy pojazd na jednym pasie zatrzyma się, aby ustąpić pierwszeństwa pieszemu a pojazd na drugim pasie się nie zatrzyma. W takiej sytuacji występuje bardzo poważne zagrożenie najechania na pieszego.

Bardzo wysoka prędkość w rejonie przejścia. Długa prosta oraz przekrój typu 1x4 sprzyjają wysokiej prędkości, szczególnie poza okresami szczytów transportowych, znacznie przekraczającej dopuszczony limit. Wiąże się to z ryzykiem najechania na pieszego i bardzo dużą ciężkością wypadków. Pieszy przy wysokiej prędkości pojazdów może niewłaściwie ocenić odległość i wejść na przejście, a jednocześnie kierowca może nie zdążyć wyhamować przed pieszym.

Rekomendacje. Poszerzenie wyspy azylu do 2,5 – 3,0 m.
 Zainstalowanie urządzeń dla osób niedowidzących i niewidomych.
 Korekta lokalizacji słupa.
 Zainstalowanie sygnalizacji świetlnej na przejściu dla pieszych.
