FORMULARZ AUDYTU BRD		Arkusz 1
Audytor	Tomasz Mackun	
Data, Godzina	15.06.2020 19:00	
Pogoda	Słonecznie

METRYKA WEDŁUG INWENTARYZACJI			
NR PRZEJŚCIA	<b>3451</b>		
DZIELNICA	Białotęka	KATEGORIA	powiatowa
ULICA	Bohaterów	LICZBA PASÓW	3
SKRZYŻOWANIE ZJAZD	Lucyny Messal		
OPIS	przez Bohaterów SW

<b>FORMULARZ AUDYTU BRD</b>		Arkusz 2
NR PRZEJŚCIA	3451

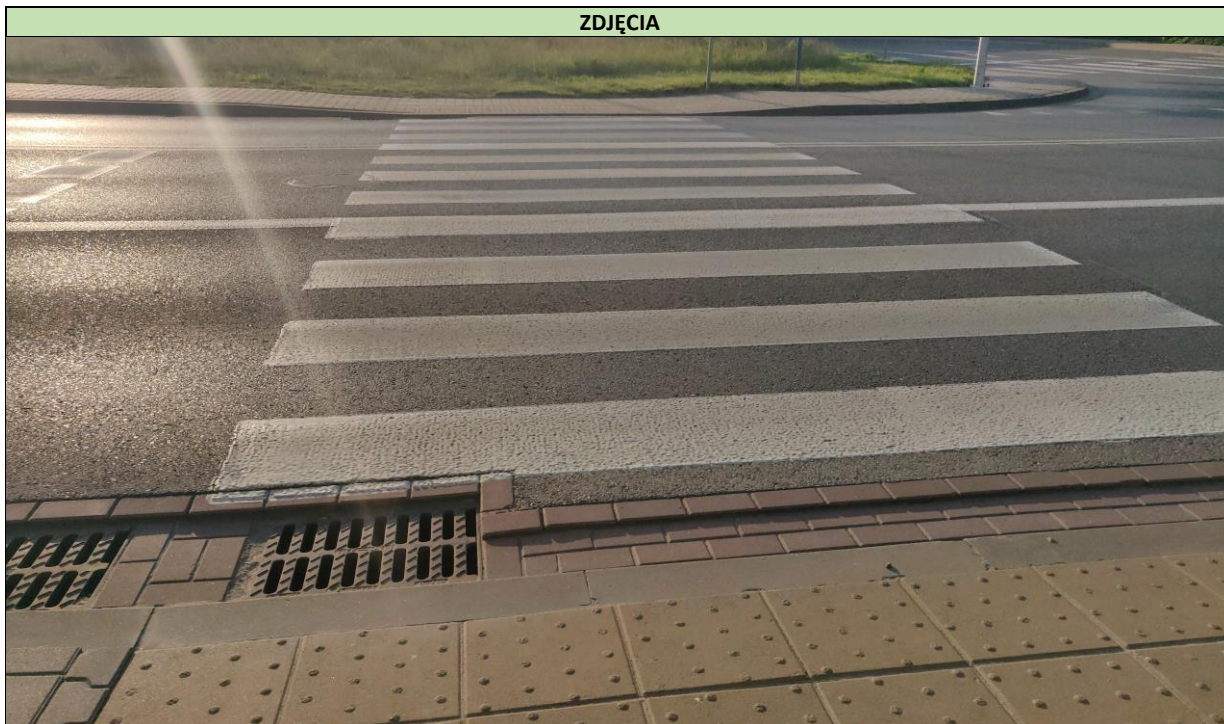
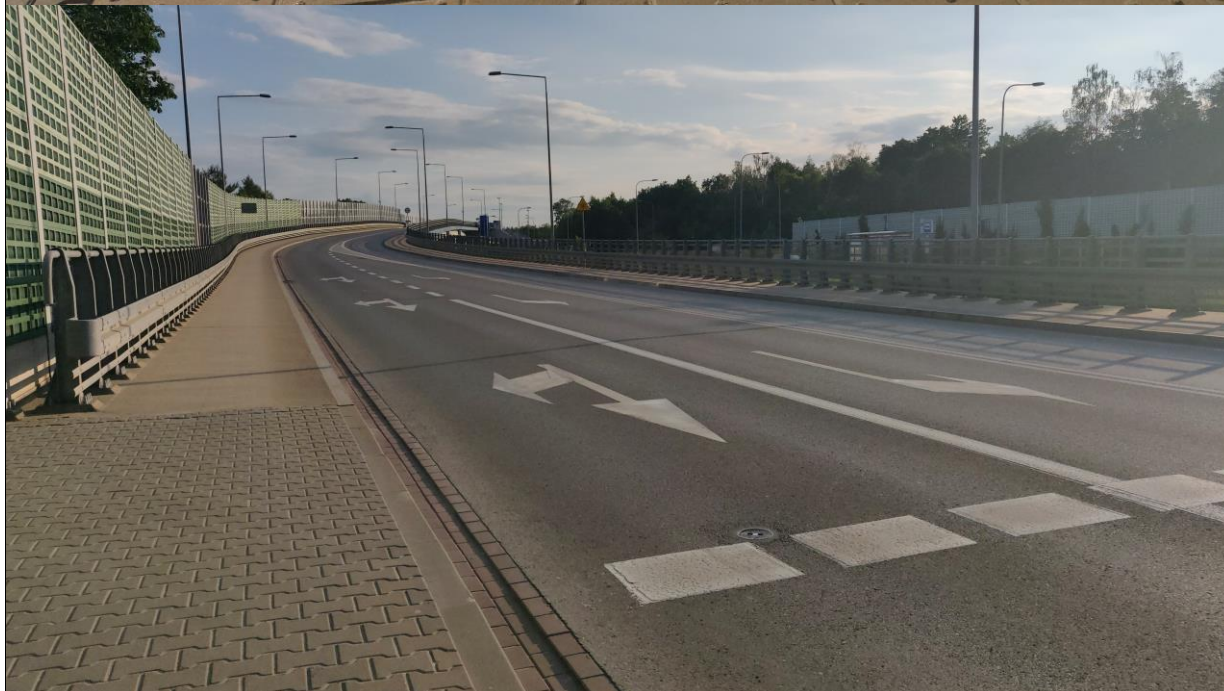
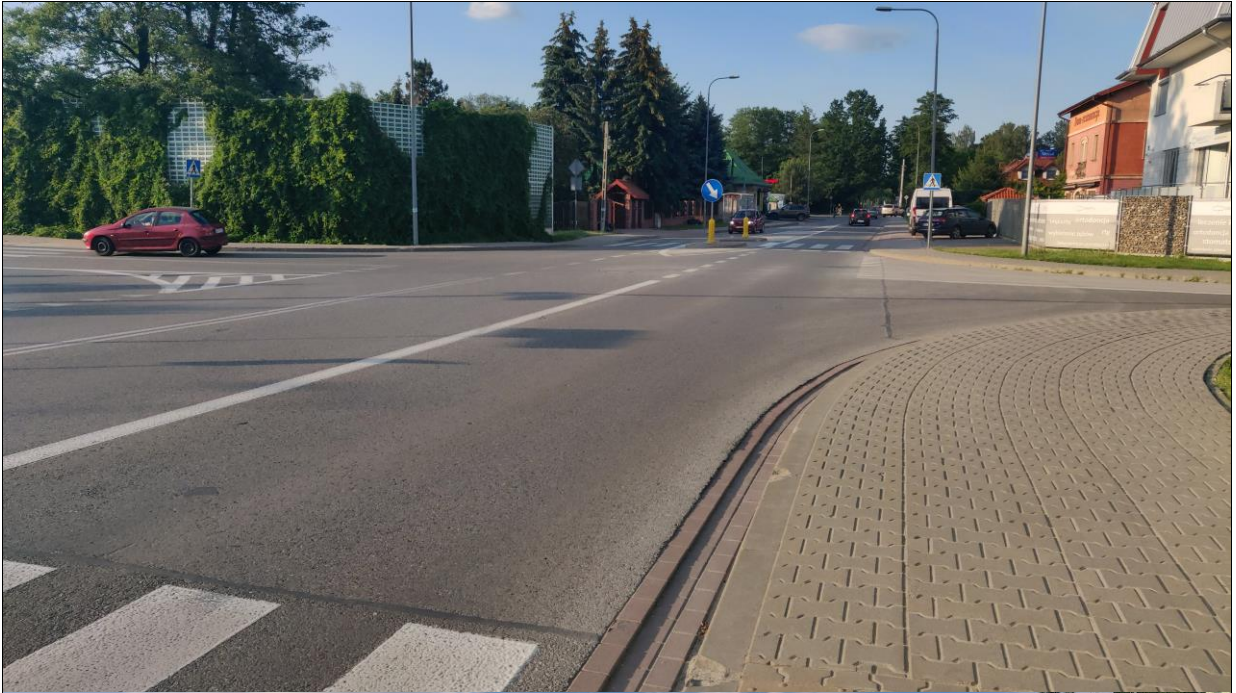
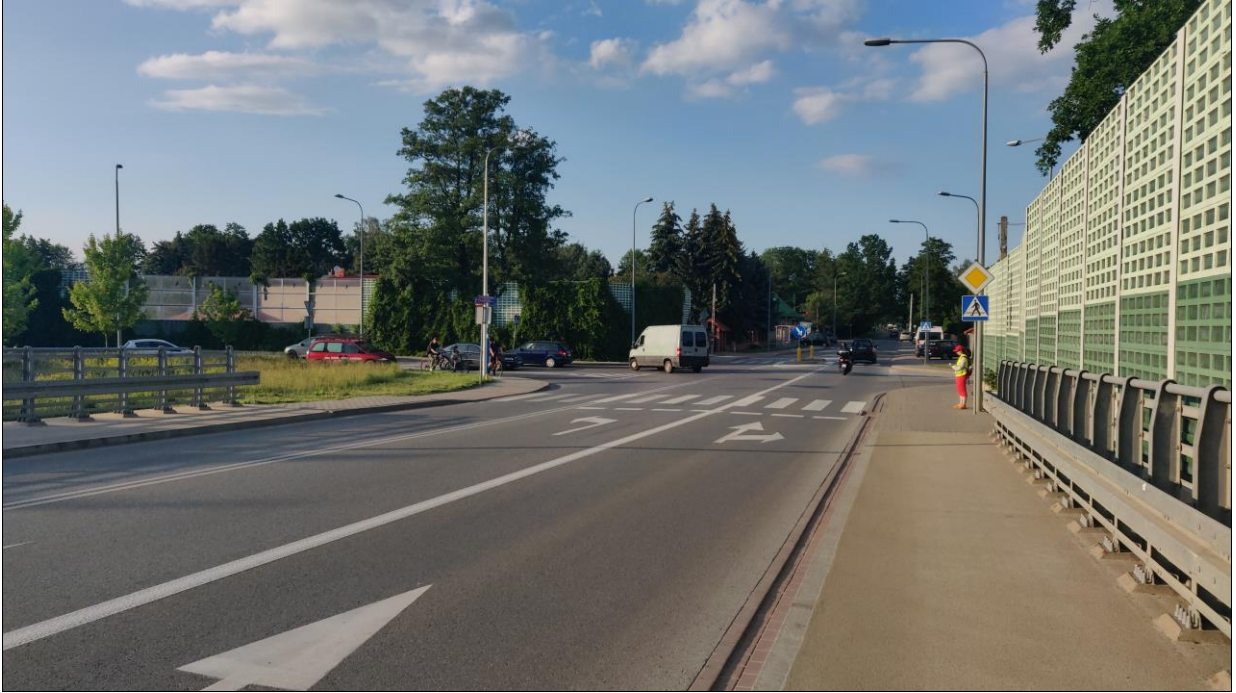
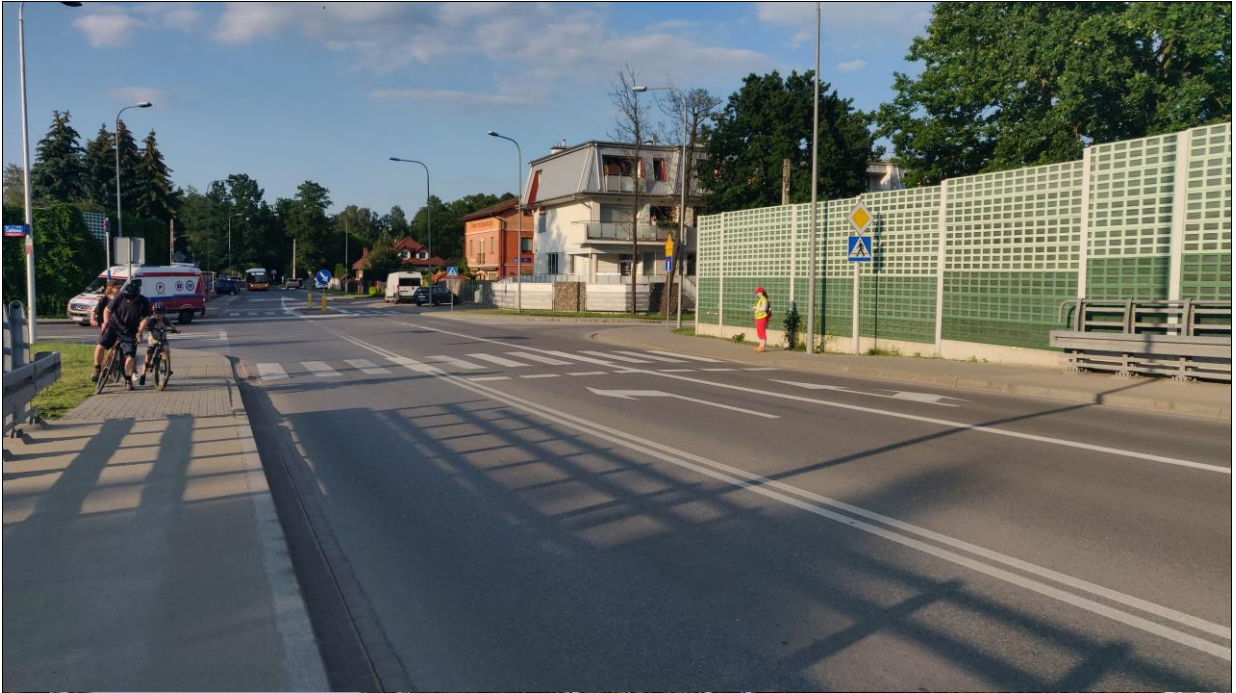
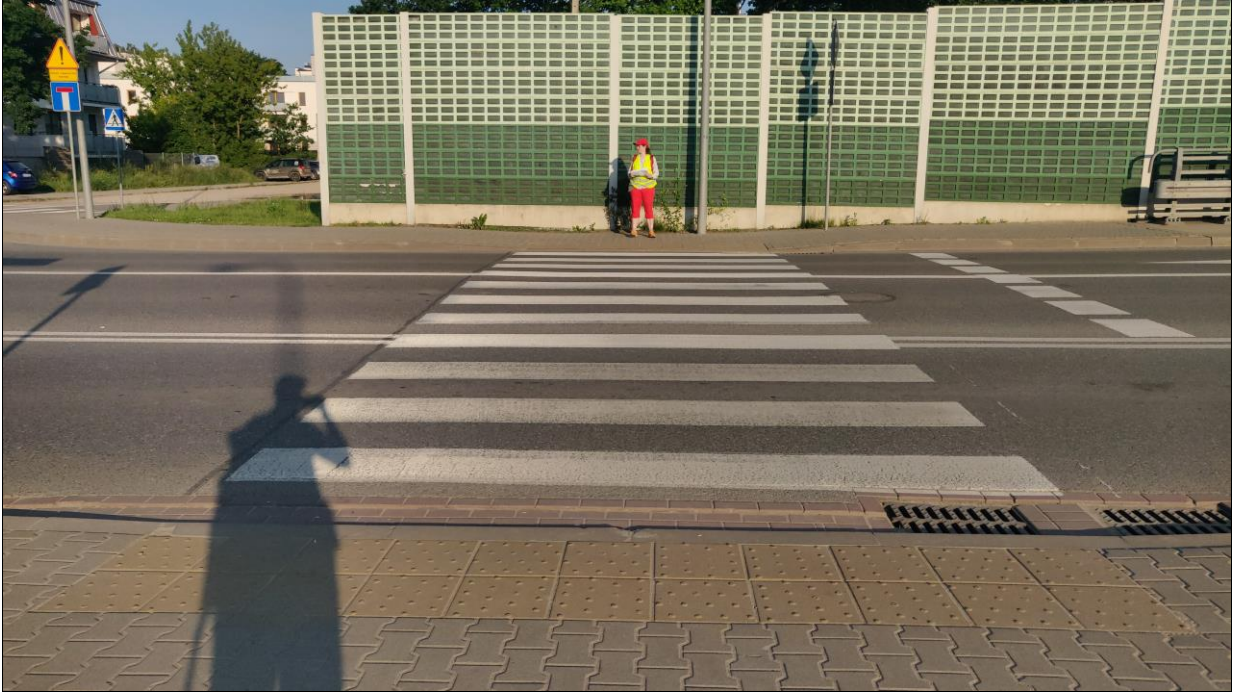
ZDJĘCIA

Przejście dla pieszych przy skrzyżowaniu ulicy Bohaterów z ul. Czołową. Przejście znajduje się na drodze nadrzędnej. Występuje duże natężenie pojazdów i średnie natężenie pieszych.

Przejście i ulica ma dobry stan techniczny jednak długa prosta oraz jezdnia na spadku od strony wiaduktu sprawia, że kierujący poruszają się z wysoką prędkością znacznie powyżej dopuszczalnego limitu. W przypadku zdarzenia z udziałem pieszych może to prowadzić do bardzo groźnych skutków. Kierujący nie ustępowali pierwszeństwa nawet audytorom w odblaskowych kamizelkach.

Przejście dla pieszych przez trzy pasy ma łącznie 11,5 m. Przy tej prędkości pojazdów pieszym trudno przejść przez jezdnię. Pieszy przekraczając długie przejście dla pieszych narażony jest na ryzyko potrącenia na długim odcinku. Pieszy będzie potrzebował więcej czasu (dłuższą lukę czasową pomiędzy pojazdami), aby przekroczyć jezdnię. Powoduje to niepotrzebne zagrożenia niechronionych użytkowników ruchu.

Lokalizacja wpustu deszczowego w obszarze przejścia dla pieszych generuje dwa problemy. Pierwszy związany jest z ryzykiem utknięcia koła roweru, koła wózka inwalidzkiego, wózka dziecięcego lub obcasów buta. Utknięcie lub potknięcie się osoby podczas przekraczania jezdni sprawi, że pieszy będzie przechodził przez jezdnię dłużej niż zakładał. Pieszy na krawędzi chodnika ocenia długość przejścia dla pieszych, prędkości i odległości nadjeżdżających pojazdów a także swoją prędkość i na tej podstawie decyduje czy istnieje wystarczająca luka czasowa na bezpieczne przekroczenie jezdni. W sytuacji, gdy pieszy utknie, potknie się w obszarze jezdni, czas przekraczania jezdni wydłuży się. Zatrzymaniem lub przytrzymaniem się pieszego przy przekroczeniu jezdni mogą być też zaskoczeni kierowcy zbliżający się do przejścia dla pieszych. Może to powodować ryzyko najechania pieszego przez pojazd lub potknięcia się i urazy u pieszych. Wpust deszczowy w obszarze przejścia dla pieszych sugeruje, że w tym miejscu znajduje się najniższy punkt niwelety lub występuje pochYLENIE o stałym trendzie. Oznacza to, że woda deszczowa, przynajmniej z jednej strony przejścia płynie w obszar wpustu, a na krawędziach przejścia dla pieszych wystąpi skumulowany strumień wody. Piesi oczekujący mogą być opryskiwani przez pojazdy przejeżdżające. W okresach mrozów miejsce w obszarze wpustów jest obciążone większym ryzykiem powstawania śliskości, a w przypadku powstawania błota pośniegowego, wpust może nie odbierać wód opadowych i mogą powstawać kałuże, które zamarzną przy ujemnej temperaturze. Powstawanie obszarów oblodzenia w obszarze przejścia jest szczególnie niebezpieczne i może prowadzić do poślizgnięć i upadków pieszych co może być przyczyną urazów ciała. Dodatkowo oblodzenie w obszarze przejścia jak i przed nim znacznie wydłuży drogę hamowania pojazdów w tak newralicznym miejscu.

Zaleca się zastosowanie sygnalizacji świetlnej na całym skrzyżowaniu. Alternatywnie należy skrócić przejście dla pieszych np. poprzez realizację wyspy azylu oraz nadzór nad prędkością.

Zaleca się przenieść wpust, tak aby znajdował się przed przejściem od strony napływającej wody opadowej.
