FORMULARZ AUDYTU BRD		Arkusz 1
Audytor	Marcin Budzyński	
Data, Godzina	06.06.2020 12:34	
Pogoda	Zachmurzenie: Częściowe

METRYKA WEDŁUG INWENTARYZACJI			
NR PRZEJŚCIA	3466		
DZIELNICA	Białotęka	KATEGORIA	Powiatowa
ULICA	Mehoffera	LICZBA PASÓW	2
SKRZYŻOWANIE ZJAZD	Czeremchowa		
OPIS	przez Mehoffera

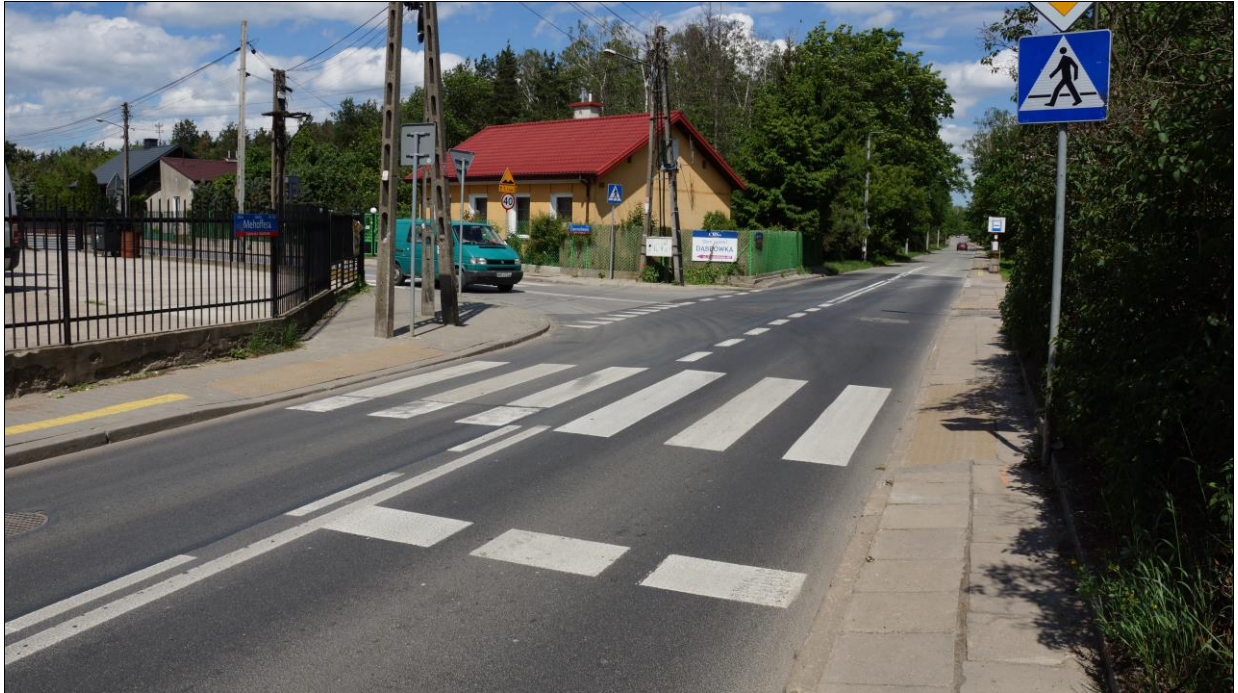
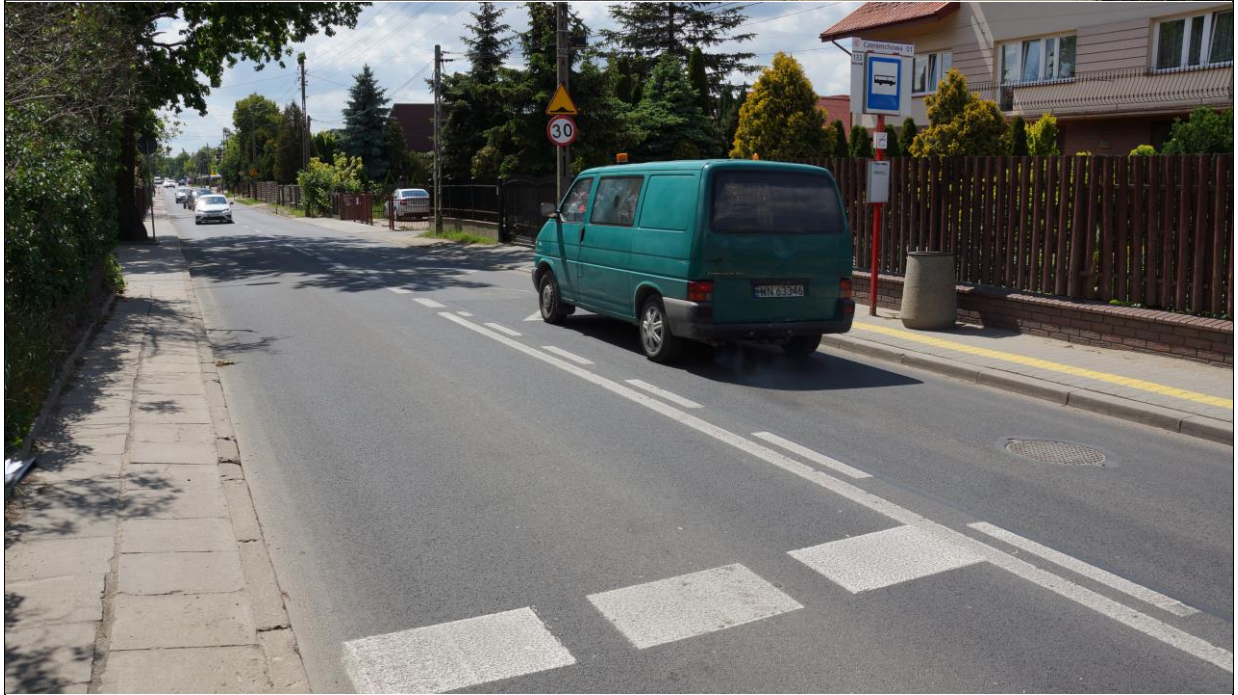
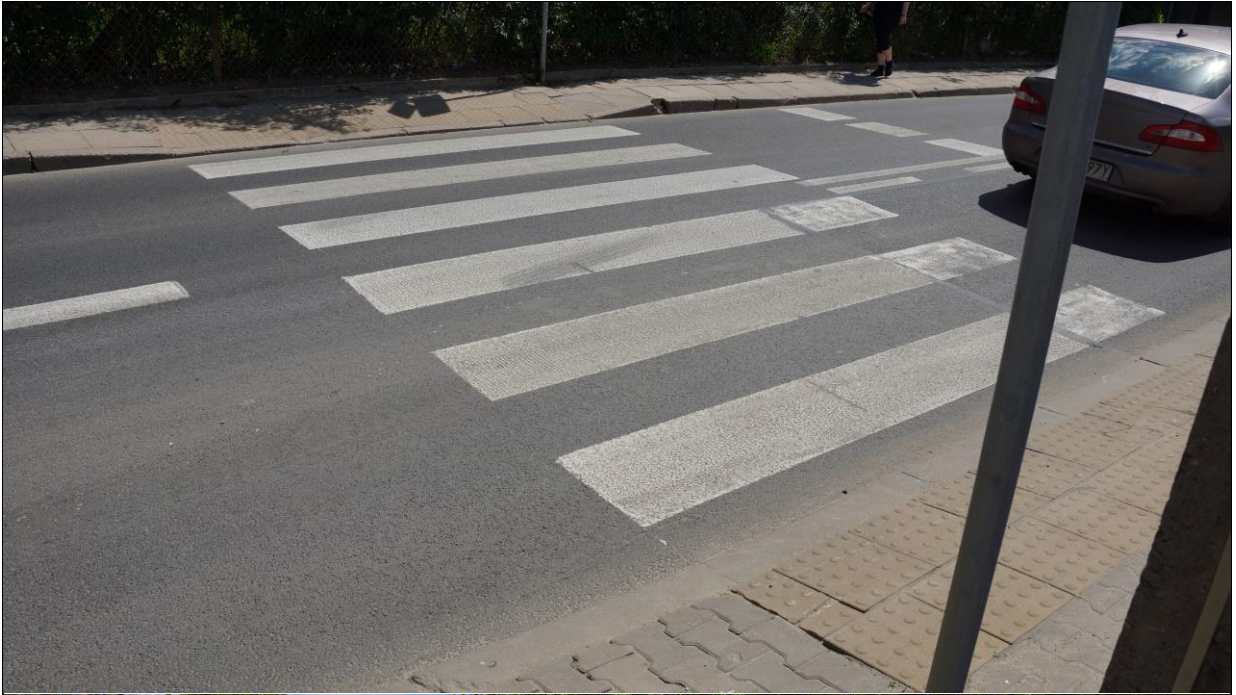
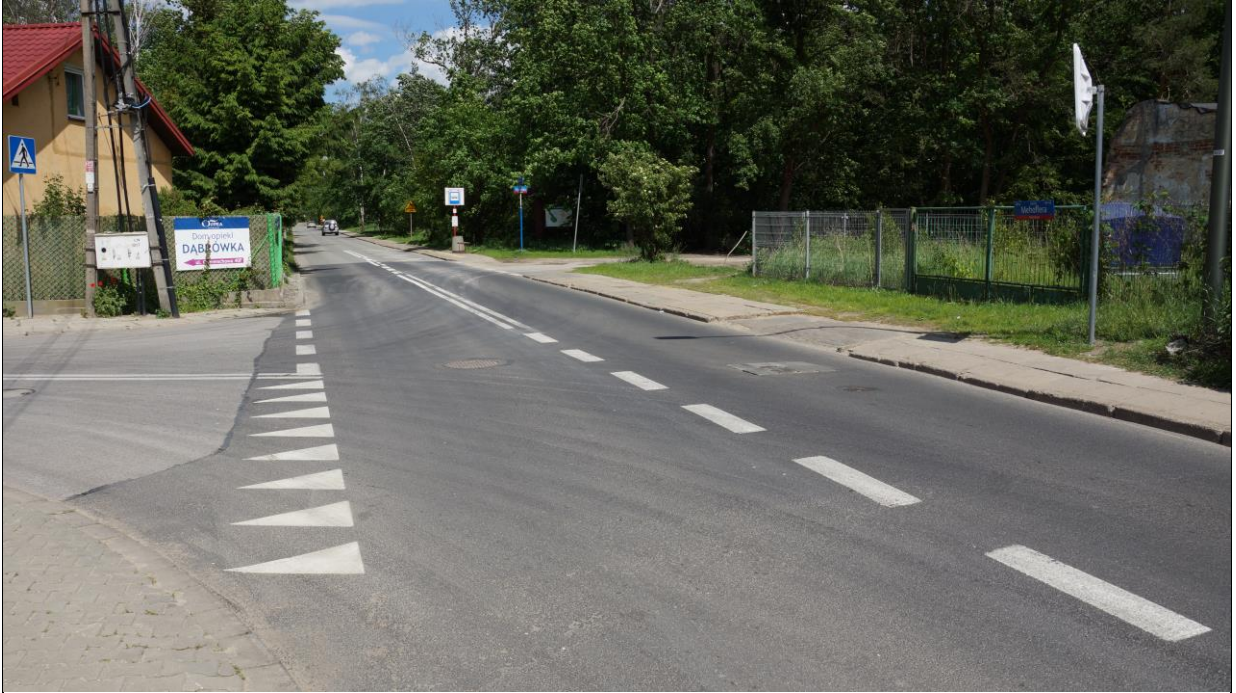
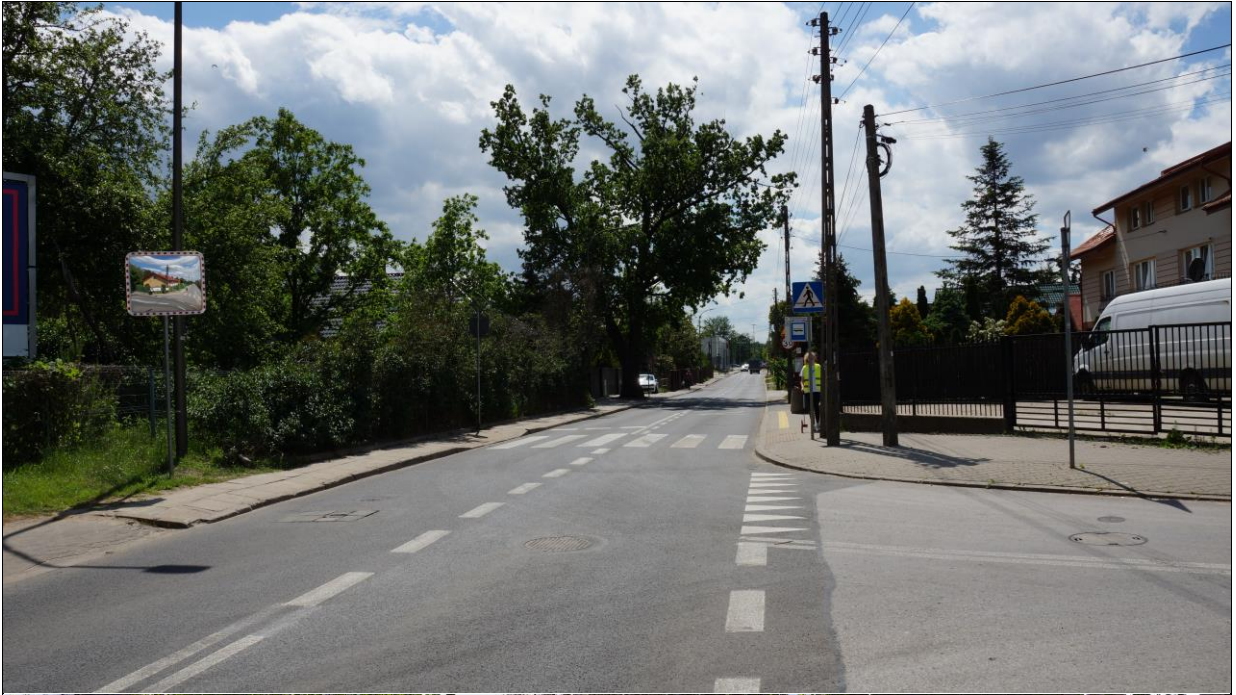
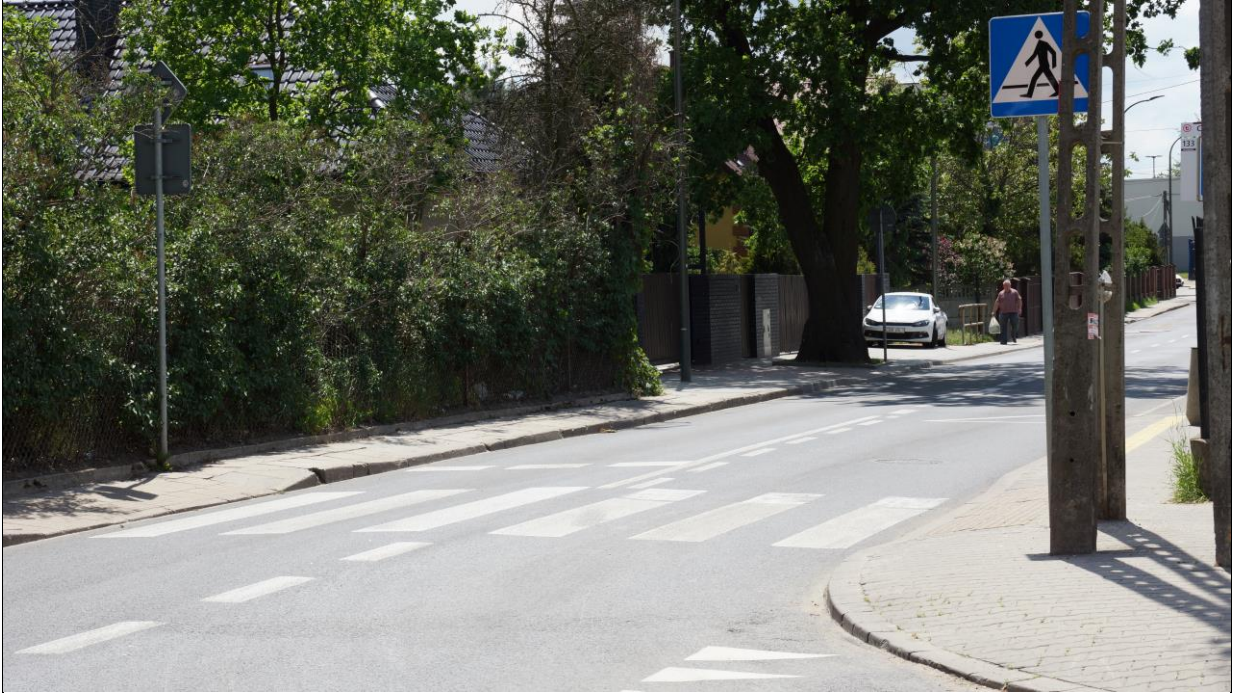
Przeście dla pieszych przez drogę jednojezdniową dwukierunkową na wlocie nadrzędnym.

Ograniczona widoczność ze względu na lokalizację przystanków autobusowych. Stojący autobus na przystanku za przejściem ogranicza znacząco widoczność w obrębie przejścia (w przypadku jednego przystanku jest to ograniczenie widoczności do kilku metrów, w przypadku drugiego przystanku, częściowe ograniczenie). Ograniczenia widoczności mogą powodować bardzo groźne w skutkach sytuacje na drodze. Kierujący zbliżający się do przejścia muszą mieć możliwość dostrzeżenia pieszych zbliżających się do przejścia i jednocześnie piesi muszą mieć możliwość obserwacji potoków ruchu. Kierowca powinien dostosować swoją prędkość, aby zatrzymać się w przypadku, gdy pieszy wkroczy na przejście dla pieszych. Pieszy natomiast powinien upewnić się, że może przekraczać przejścia dla pieszych. W sytuacji, gdy występują ograniczenia widoczności przez autobus stojący blisko przejścia, kierowca i pieszy nie są w stanie dostosować dynamiki ruchu i upewnić się co do możliwości dalszego przemieszczania. Pieszy widząc przejście dla pieszych ma wrażenie, że jest bezpieczny i często wkracza na jezdnię, natomiast kierujący nie mając szans na dostrzeżenie pieszych z odpowiednim wyprzedzeniem, są zaskakiwani i może okazać się, że ich prędkość jest zbyt duża aby bezpiecznie zatrzymać pojazd. W połączeniu z wysoką prędkością pojazdów w rejonie przejścia zwiększa to jeszcze bardziej ryzyko wystąpienia bardzo poważnych w skutkach najechań na pieszego.

Wysoka prędkość w rejonie przejścia. Długa prosta, brak wystarczającego uspokojenia ruchu, szczególnie na jednym kierunku (wyjazd z obszaru leśnego), sprzyjają takiej wysokiej prędkości. Wiąże się to z ryzykiem najechania na pieszego i dużą ciężkością wypadków. Pieszy przy wysokiej prędkości pojazdów może niewłaściwie ocenić odległość i wejść na przejście, a jednocześnie kierowca może nie zdążyć wyhamować przed pieszym.

Rekomendacje. Poprawa widoczności przez odsunięcie przystanków od przejścia lub zastosowanie wyspy azylu. Zastosowanie elementów uspokojenia ruchu, a w szczególności elementów uspokojenia typu wyspa wjazdowa do miejscowości dla kierowców wyjeżdżających z obszaru leśnego.
