FORMULARZ AUDYTU BRD		Arkusz 1
Audytor	Marcin Budzyński	
Data, Godzina	06.06.2020 12:21	
Pogoda	Zachmurzenie: Częściowe

METRYKA WEDŁUG INWENTARYZACJI			
NR PRZEJŚCIA	3469		
DZIELNICA	Białotąka	KATEGORIA	Powiatowa
ULICA	Mehoffera	LICZBA PASÓW	2
SKRZYŻOWANIE ZJAZD	Ceglana		
OPIS	przez Mehoffera

NR PRZEJŚCIA

3469

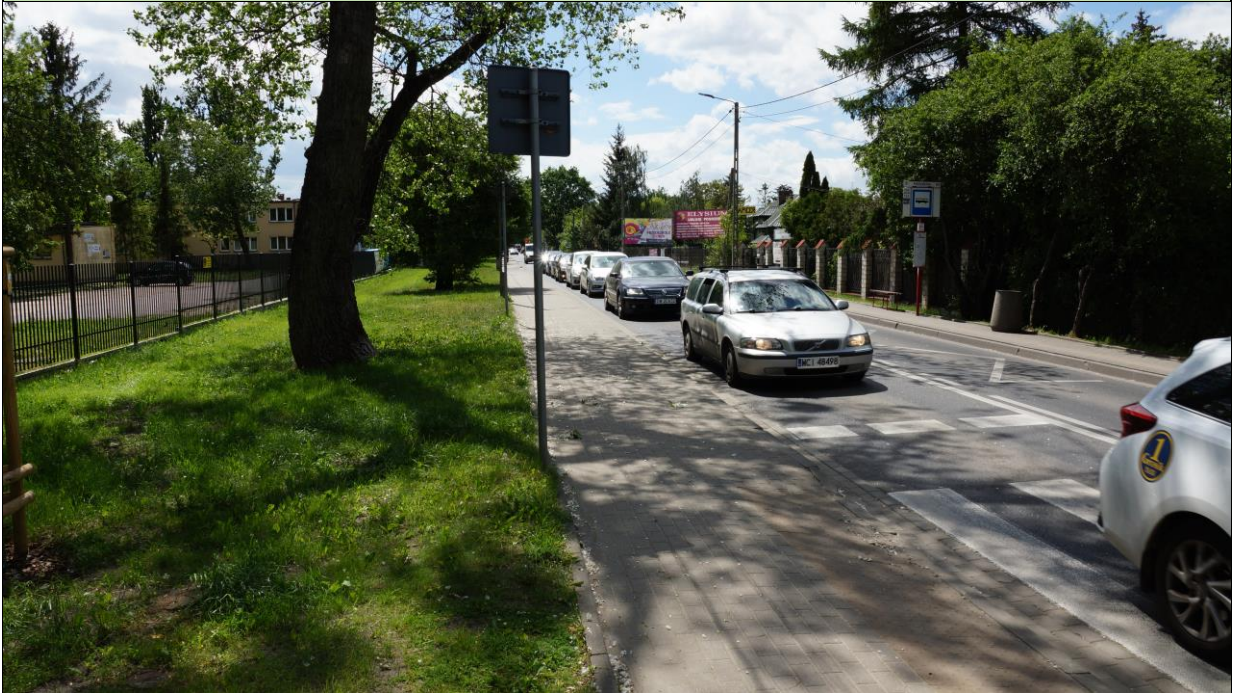
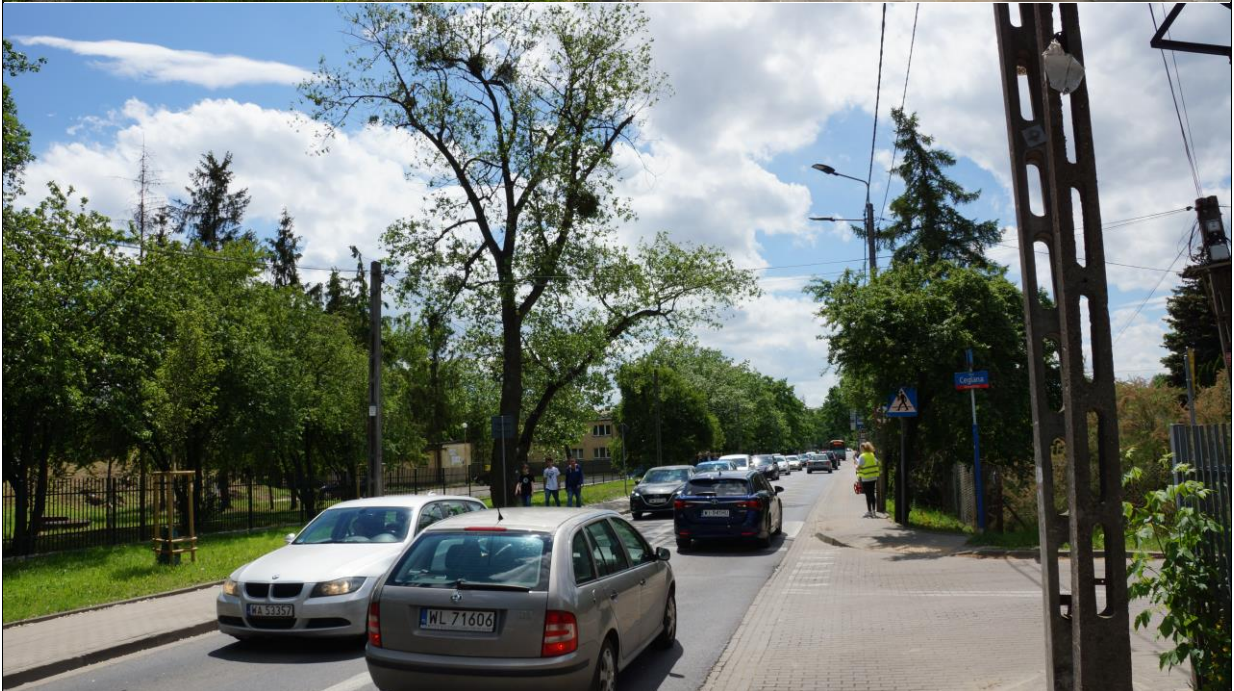
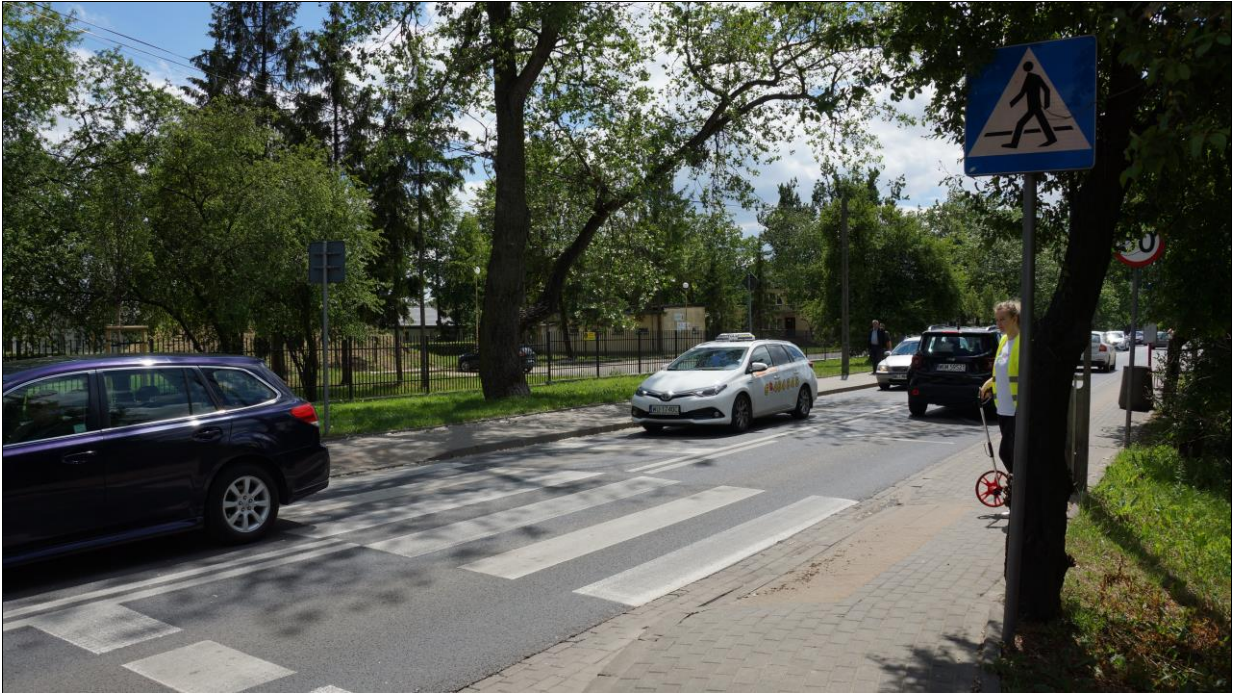
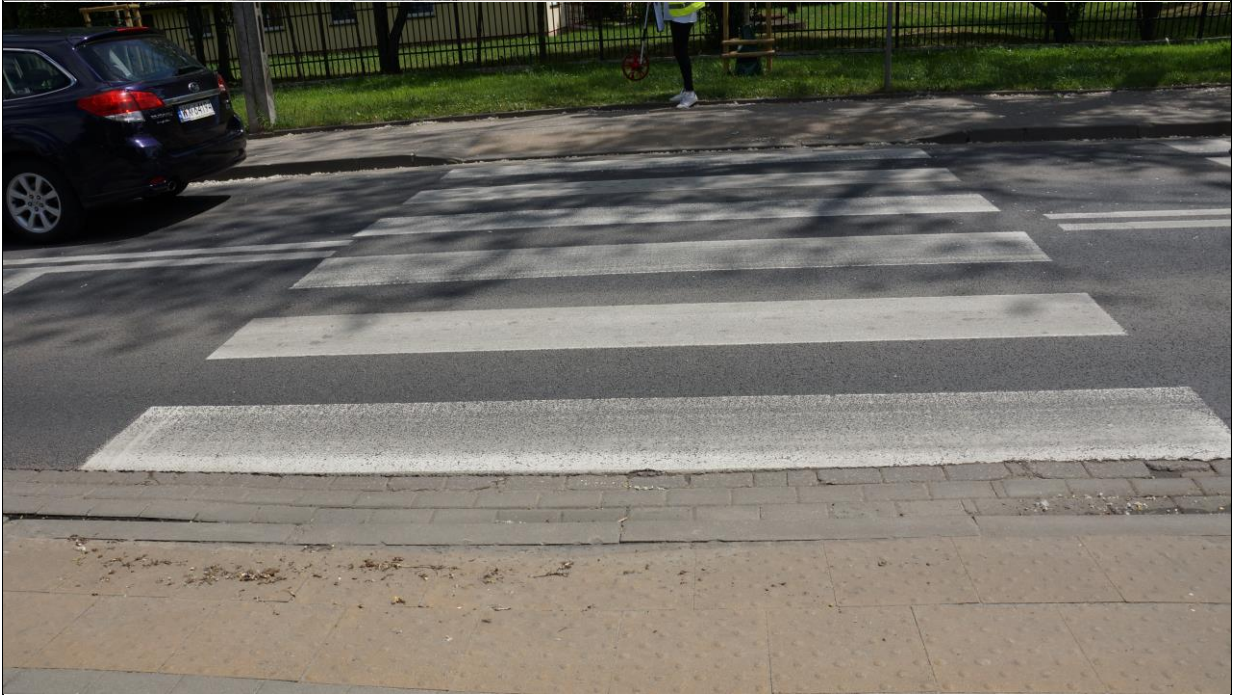
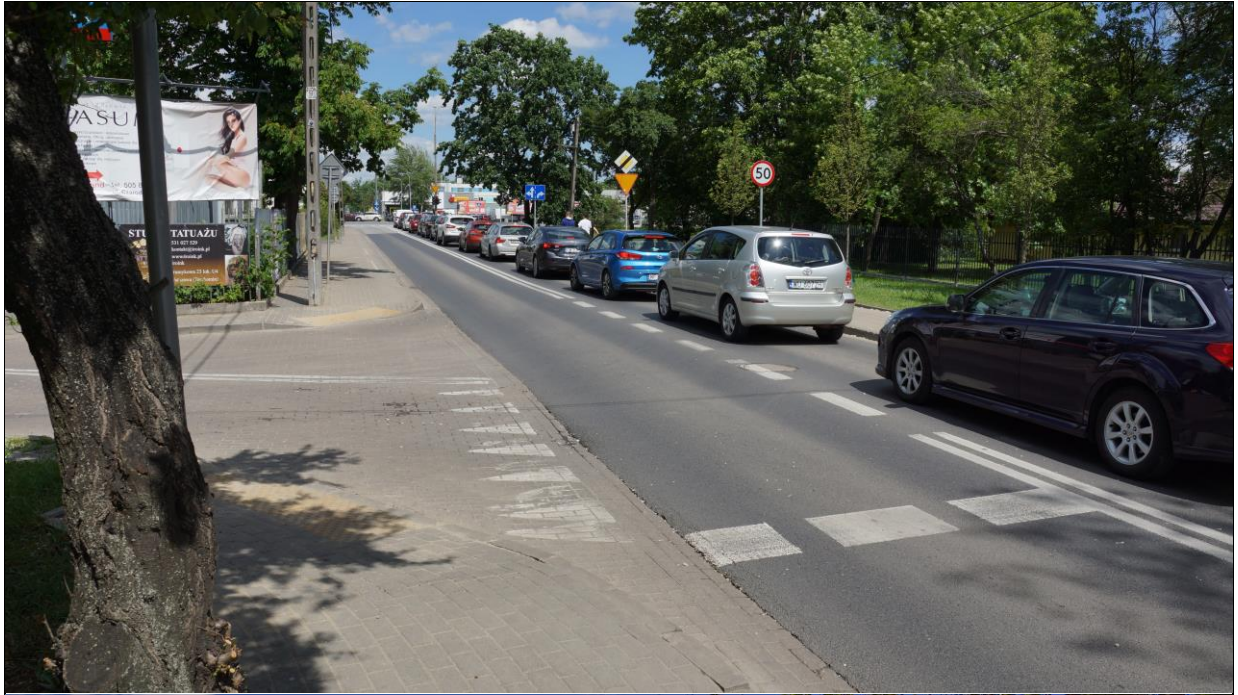
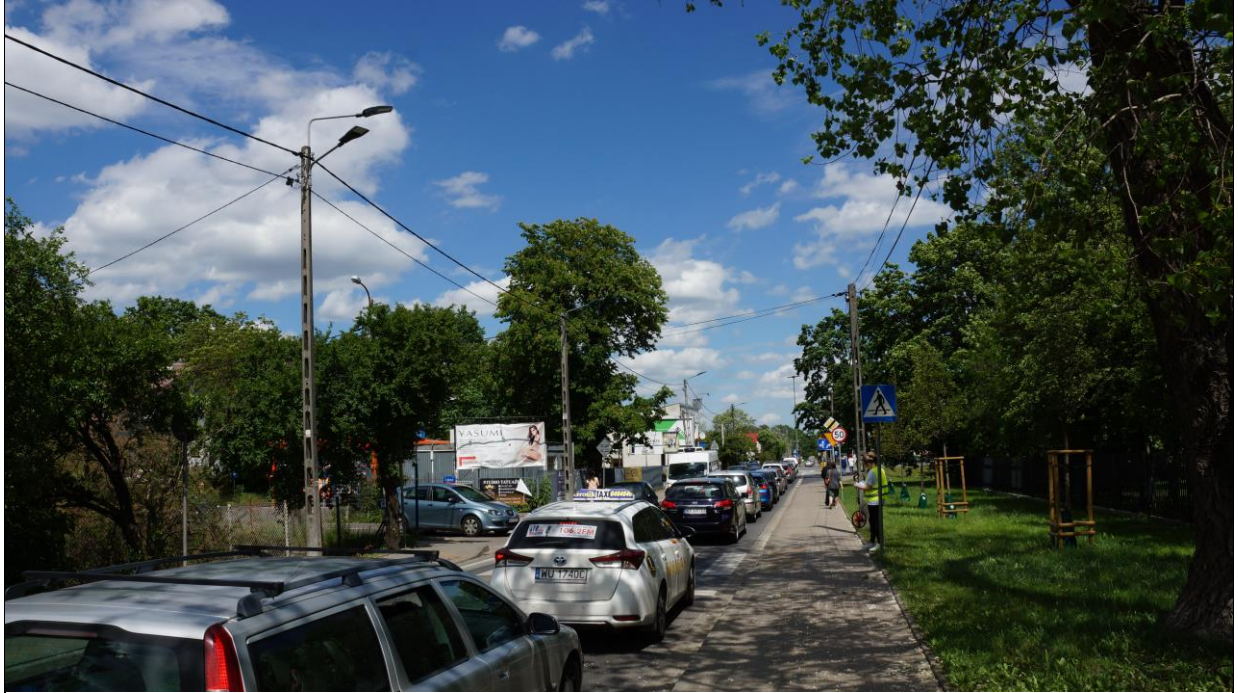
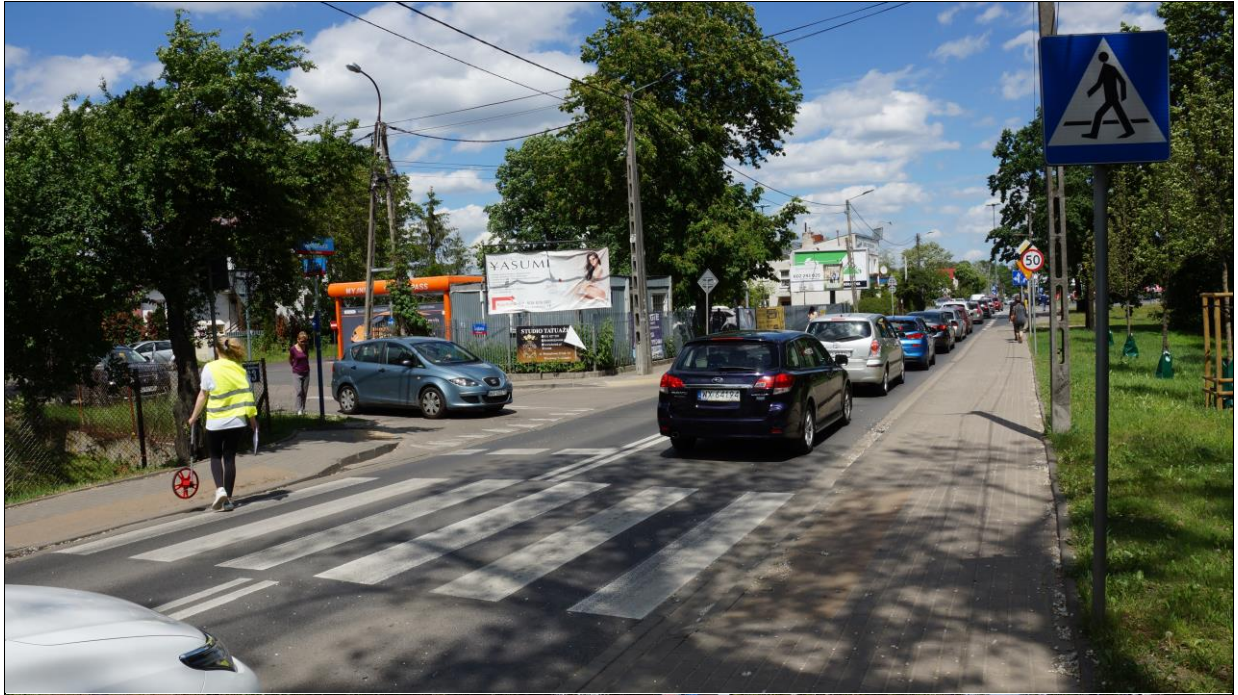
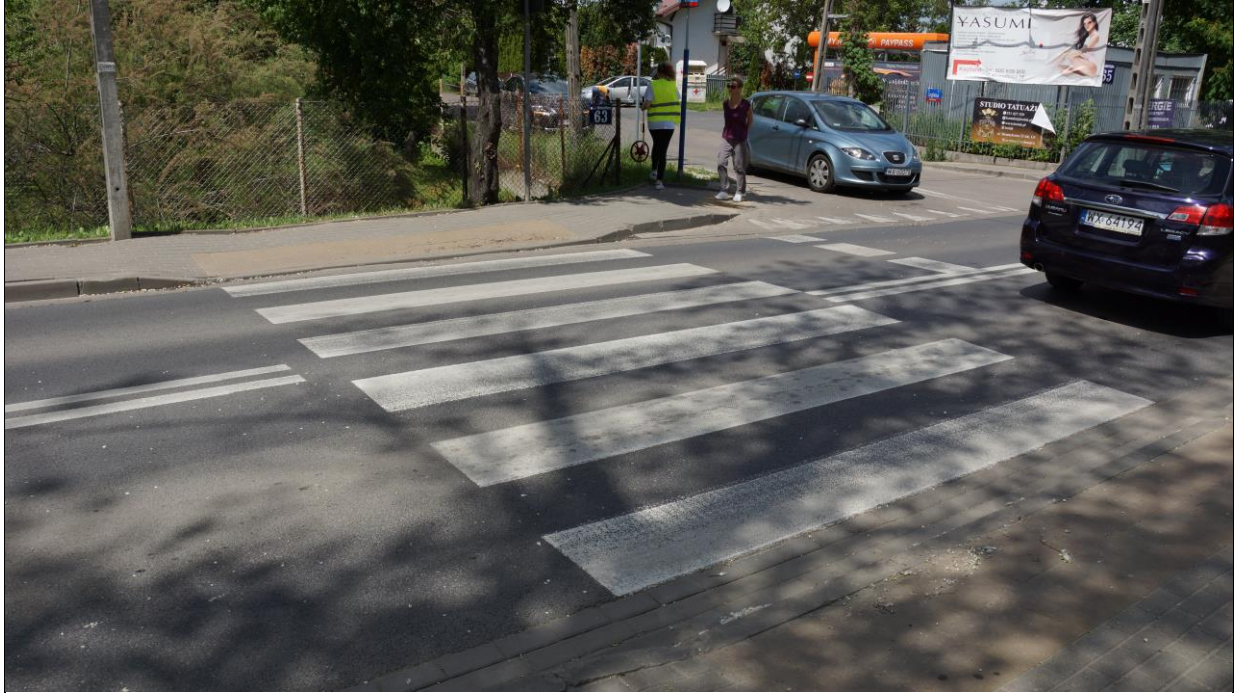
ZDJĘCIA

Przeście dla pieszych przez drogę jednojezdniową dwukierunkową na wlocie nadrzędnym.

Ograniczona widoczność ze względu na lokalizację przystanków autobusowych. Stojący autobus na przystanku za przejściem ogranicza znacząco widoczność w obrębie przejścia (ograniczenie widoczności do kilku metrów). Ograniczenia widoczności mogą powodować bardzo groźne w skutkach sytuacje na drodze. Kierujący zbliżający się do przejścia muszą mieć możliwość dostrzegania pieszych zbliżających się do przejścia i jednocześnie piesi muszą mieć możliwość obserwacji potoków ruchu. Kierowca powinien dostosować swoją prędkość, aby zatrzymać się w przypadku, gdy pieszy wkroczy na przejście dla pieszych. Pieszy natomiast powinien upewnić się, że może przekraczać przejścia dla pieszych. W sytuacji, gdy występują ograniczenia widoczności przez autobus stojący blisko przejścia, kierowca i pieszy nie są w stanie dostosować dynamiki ruchu i upewnić się co do możliwości dalszego przemieszczania. Pieszy widząc przejście dla pieszych ma wrażenie, że jest bezpieczny i często wkracza na jezdnię, natomiast kierujący nie mając szans na dostrzeżenie pieszych z odpowiednim wyprzedzeniem, są zaskakiwani i może okazać się, że ich prędkość jest zbyt duża, aby bezpiecznie zatrzymać pojazd. W połączeniu z wysoką prędkością pojazdów w rejonie przejścia zwiększa to jeszcze bardziej ryzyko wystąpienia bardzo poważnych w skutkach najechań na pieszego.

Wysoka prędkość w rejonie przejścia. Długa prosta, brak elementów uspokojenia ruchu sprzyjają wysokiej prędkości (poza okresem szczytów transportowych). Wiąże się to z ryzykiem najechania na pieszego i bardzo dużą ciężkością wypadków. Pieszy przy wysokiej prędkości pojazdów może niewłaściwie ocenić odległość i wejść na przejście, a jednocześnie kierowca może nie zdążyć wyhamować przed pieszym.

Rekomendacje. Poprawa widoczności przez odsunięcie przystanków od przejścia.
Zastosowanie elementów uspokojenia ruchu.
