FORMULARZ AUDYTU BRD		Arkusz 1
Audytor	Tomasz Mackun	
Data, Godzina	15.07.2017 16:35	
Pogoda	Zachmurzenie: Częściowe

METRYKA WEDŁUG INWENTARYZACJI			
NR PRZEJŚCIA	347		
DZIELNICA	Mokotów	KATEGORIA	powiatowa
ULICA	Postępu	LICZBA PASÓW	2
SKRZYŻOWANIE ZJAZD	Cybernetyki		
OPIS	rondo, wylot S

FORMULARZ AUDYTU BRD		Arkusz 2
NR PRZEJŚCIA	347

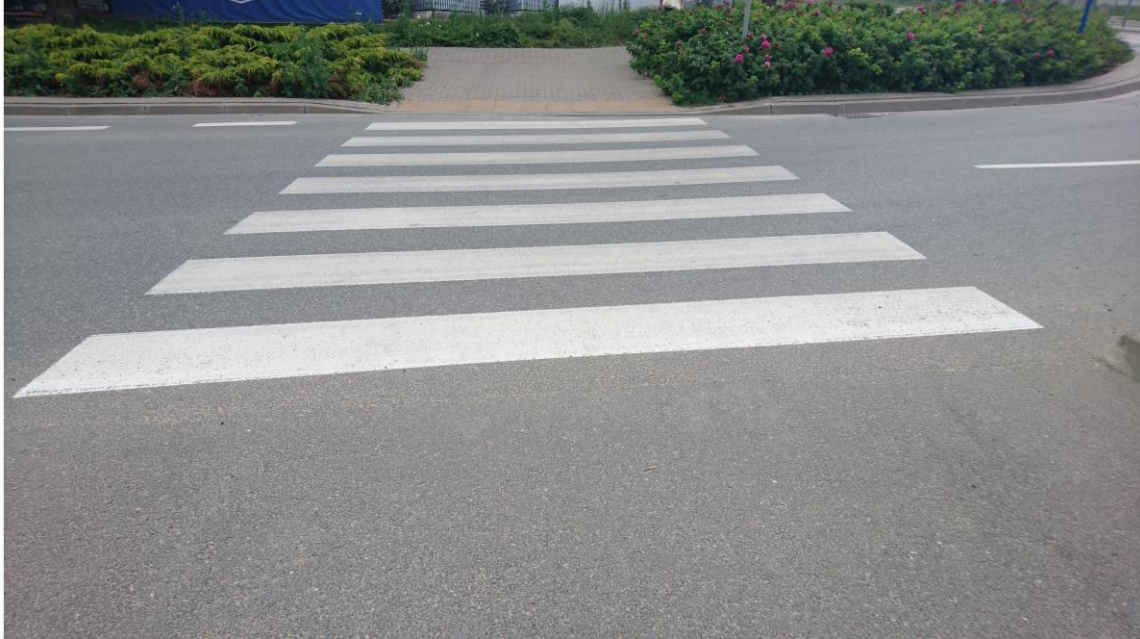
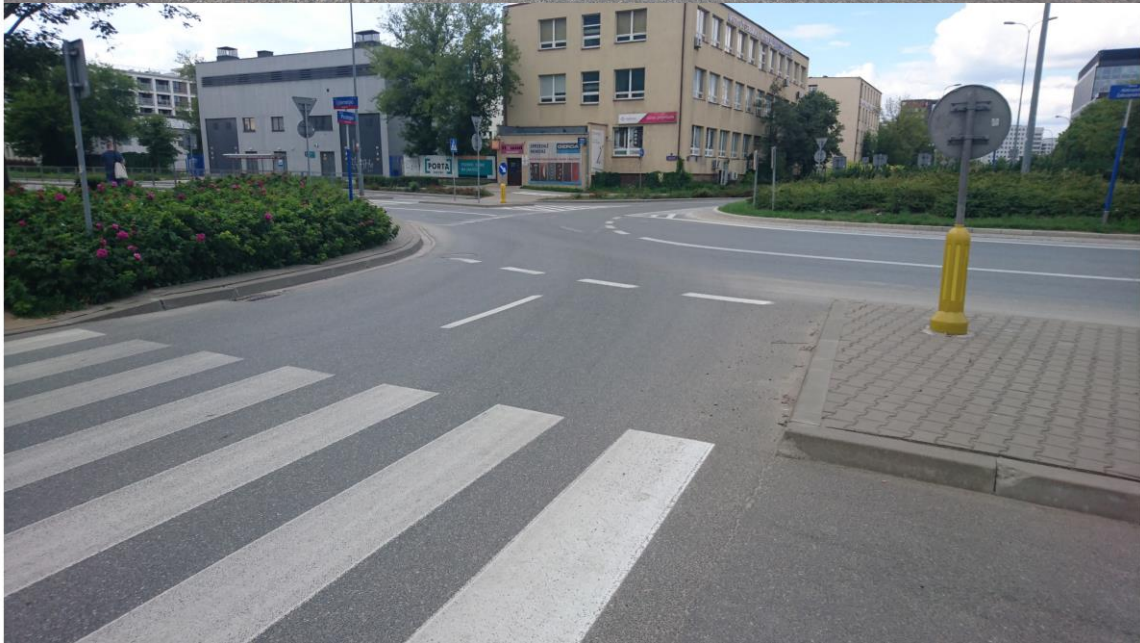
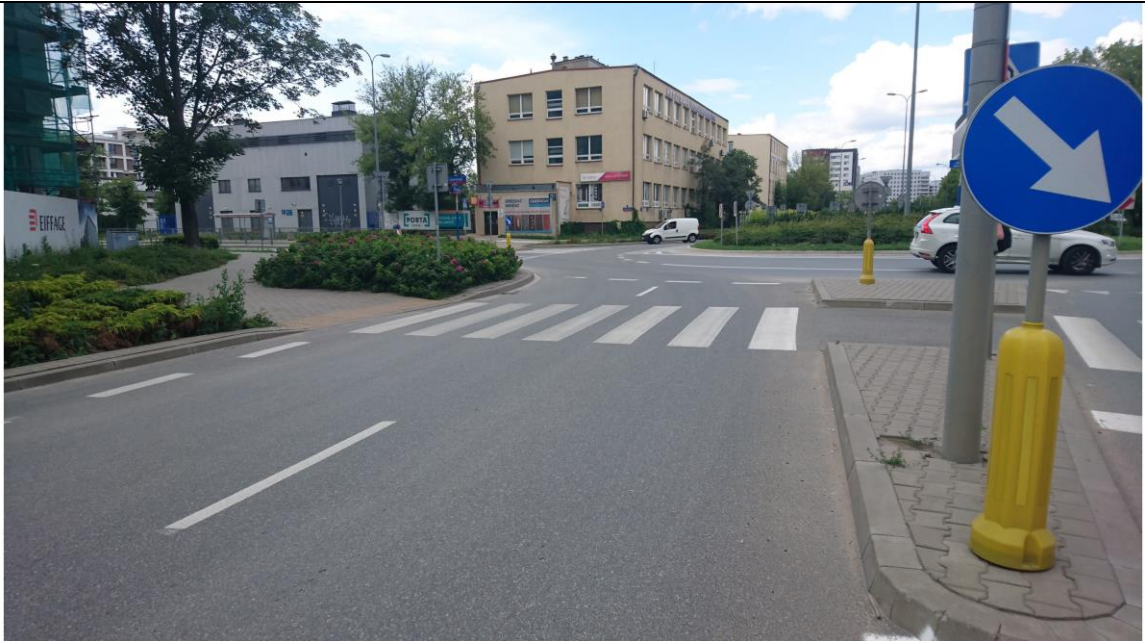
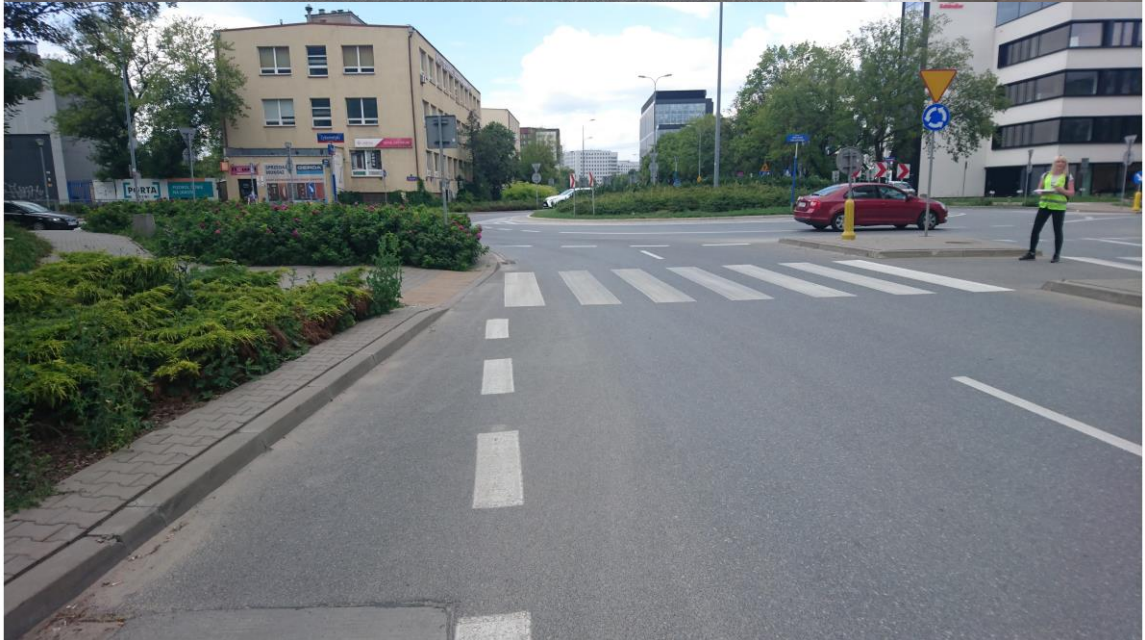
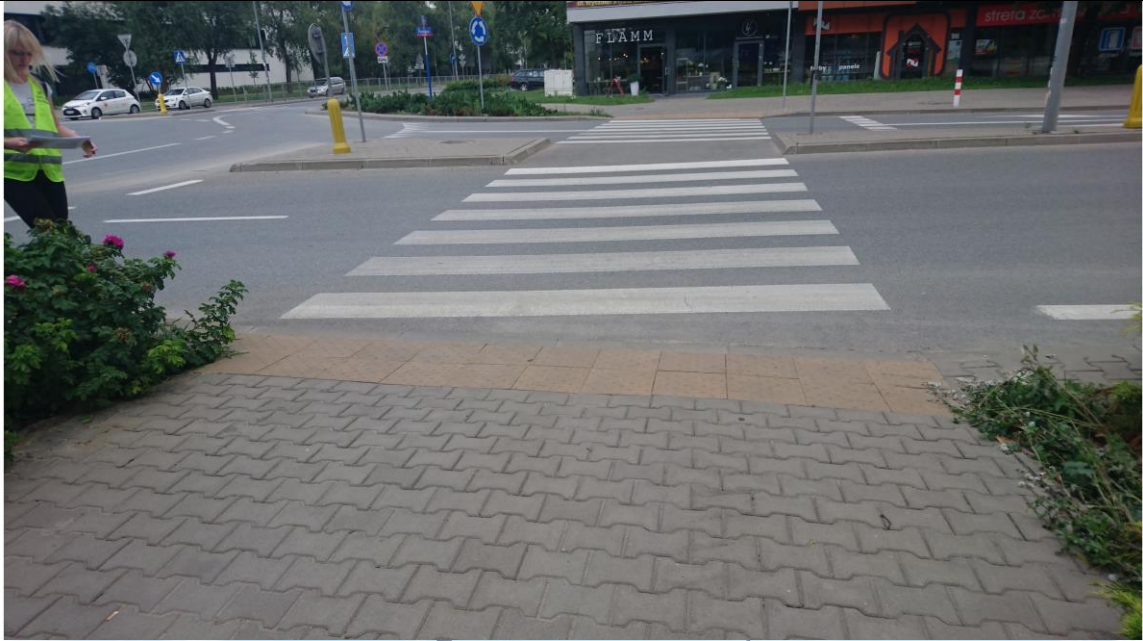
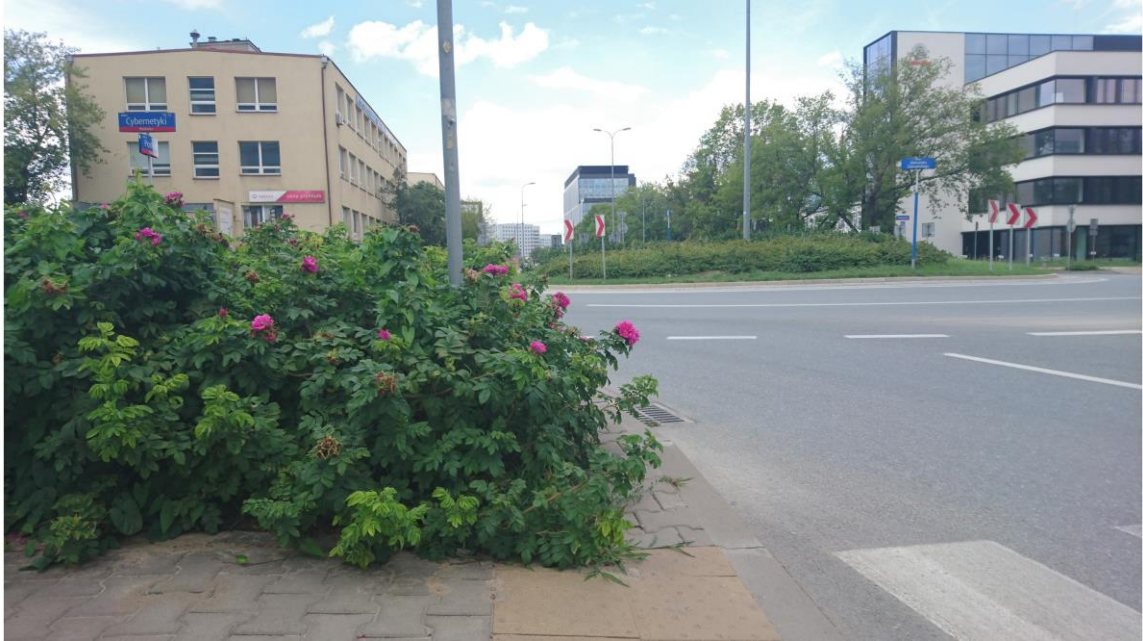
ZDJĘCIA

Przejście dla pieszych na wylocie południowym ronda turbinowego przez dwa pasy (ruch turbinowy wyznaczony oznakowaniem poziomym).

Na krawędzi ronda nasadzono kwiaty, które rosną gęsto o osiągnęły wysokość ponad 1 m. Ta roślinność zupełnie zasłoni kierującym zjeżdżającym z ronda potencjalnie stojące przy przejściu dziecko. Ograniczenia widoczności mogą powodować bardzo groźne w skutkach sytuacje na drodze. Kierujący zbliżający się do przejścia dla pieszych muszą mieć możliwość dostrzeżenia pieszych zbliżających się do przejścia i jednocześnie pieszy muszą mieć możliwość obserwacji potoków ruchu. Kierowca oraz pieszy mają swoje prawa i obowiązki. Kierowca powinien dostosować swą prędkość, aby zatrzymać się w przypadku gdy pieszy wkroczy na przejście dla pieszych. Pieszy natomiast powinien upewnić się, że może przekraczać przejście dla pieszych. W sytuacji gdy występują ograniczenia widoczności kierowca i pieszy nie są w stanie zrealizować swoich obowiązków, w zakresie dostosowania dynamiki ruchu i upewnienia się co do możliwości dalszego przemieszczania. Pieszy widząc przejście dla pieszych ma wrażenie, że jest bezpieczny i często wkracza na jezdnię, natomiast kierujący nie mają szans na dostrzeżenie pieszych z odpowiednim wyprzedzeniem. Użytkownicy są zaskakiwani i może okazać się, że ich prędkość jest zbyt duża aby bezpiecznie zatrzymać pojazd.

Przejście dla pieszych ma długość 7.0 m i prowadzi przez dwa pasy. Przejście dla pieszych jest za długie gdyż przy istniejącej organizacji z ronda można zjechać tylko z pasa zewnętrznego. Kierujący pojazdami mogą zjeżdżać z większą prędkością mając tak szeroką jezdnię. Pieszy przekraczając długie przejście dla pieszych narażony jest na ryzyko potrącenia na długim odcinku. Pieszy będzie potrzebował więcej czasu (dłuższą lukę czasową pomiędzy pojazdami) aby przekroczyć jezdnię. Powoduje to niepotrzebne zagrożenia niechronionych użytkowników ruchu. Przy istniejącej organizacji ruchu drogowego brakuje znaku D – 6 po lewej stronie przejścia.

Kolejnym problemem jest organizacja ruchu w miejscu środkowym, gdzie występuje azyl dla pieszych. Nie zastosowano żadnych urządzeń dla osób niewidzących i niedowidzących. Istniejąca organizacja ruchu sugeruje, że przejście jest dwuetapowe. Osoba niedowidząca i niewidząca nie będzie miała szans aby ocenić, że znajduje się w obszarze chronionym i jeśli rozpocznie przechodzenie przez jezdnię będzie nadal przechodziła.

Należy zapewnić pola widoczności usuwając zieleni lub zastępując ją zielenią niską.

Należy skrócić przejście dla pieszych do jednego pasa. Należy uzupełnić oznakowanie pionowe

Rekomenduje się aby w przestrzeni gdzie przygotowano azyl zamontowano na krawędzi azylu płytki lub inne urządzenia z wypustkami pomagające osobom niepełnosprawnym na zorientowanie się, że mogą się zatrzymać w miejscu chronionym.
