FORMULARZ AUDYTU BRD		Arkusz 1
Audytor	Monika Bielewska	
Data, Godzina	16.06.2020 10:00	
Pogoda	Zachmurzenie: Częściowe

METRYKA WEDŁUG INWENTARYZACJI			
NR PRZEJŚCIA	3519		
DZIELNICA	Białotęka	KATEGORIA	Wojewódzka
ULICA	Modlińska	LICZBA PASÓW	2
SKRZYŻOWANIE ZJAZD	Płochocińska-Familijna		
OPIS	przez Modlińska, wlot N-W

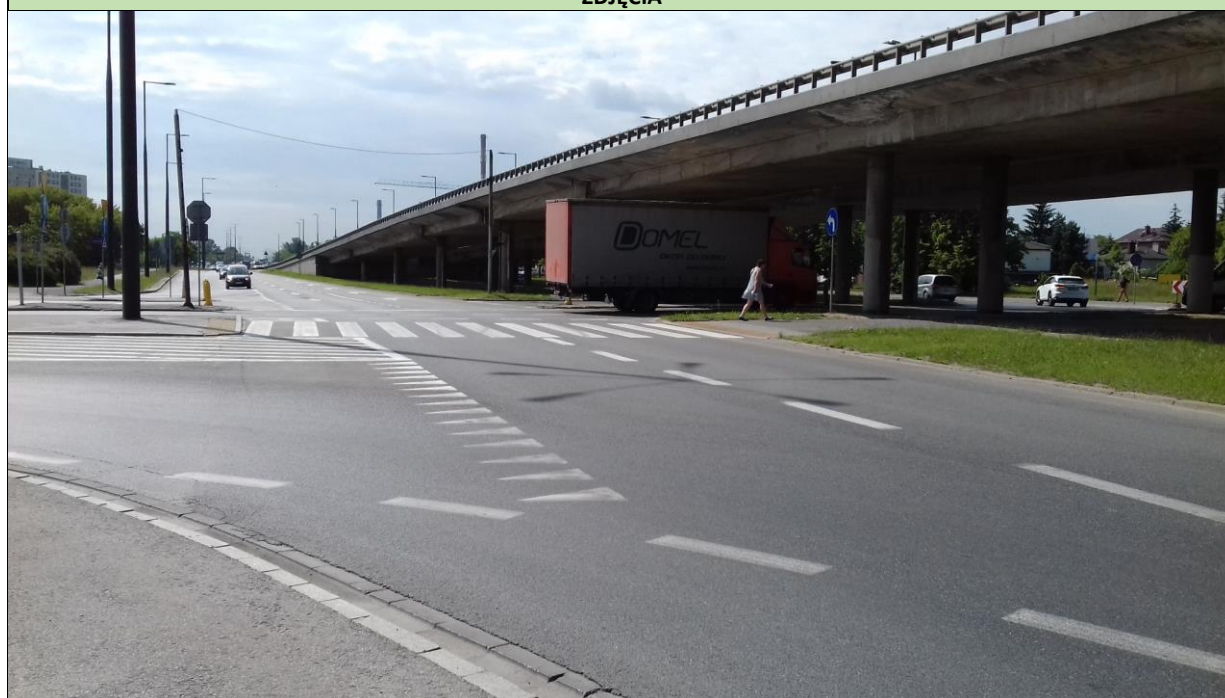
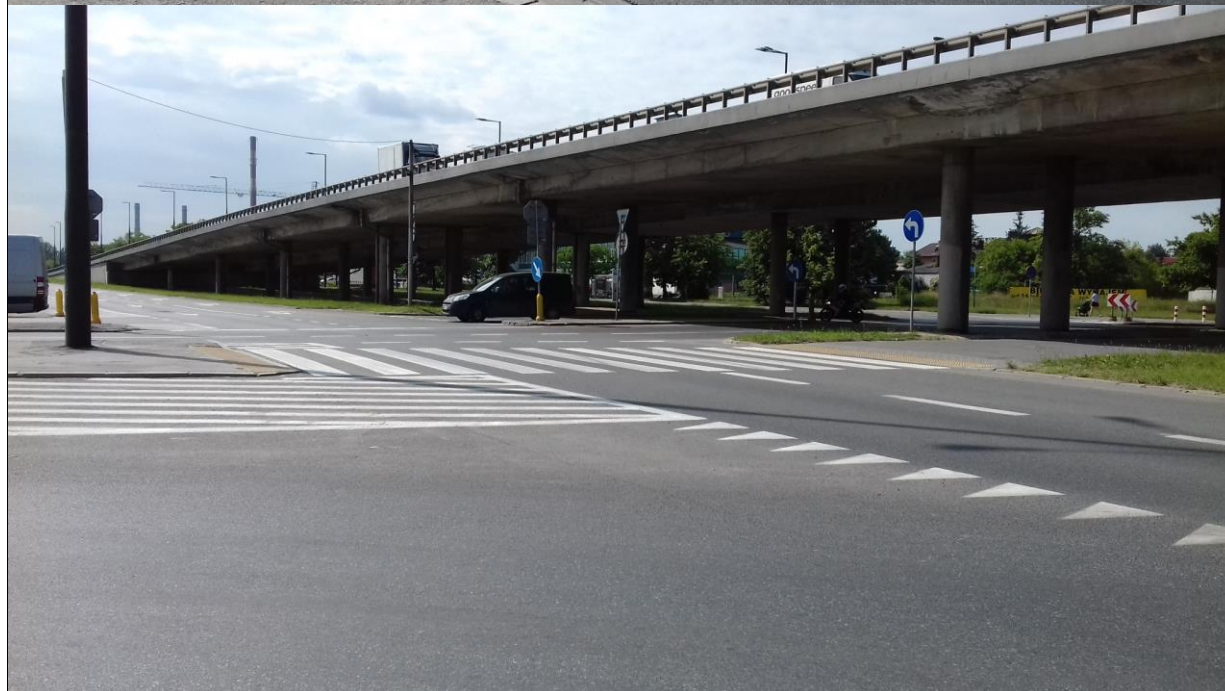
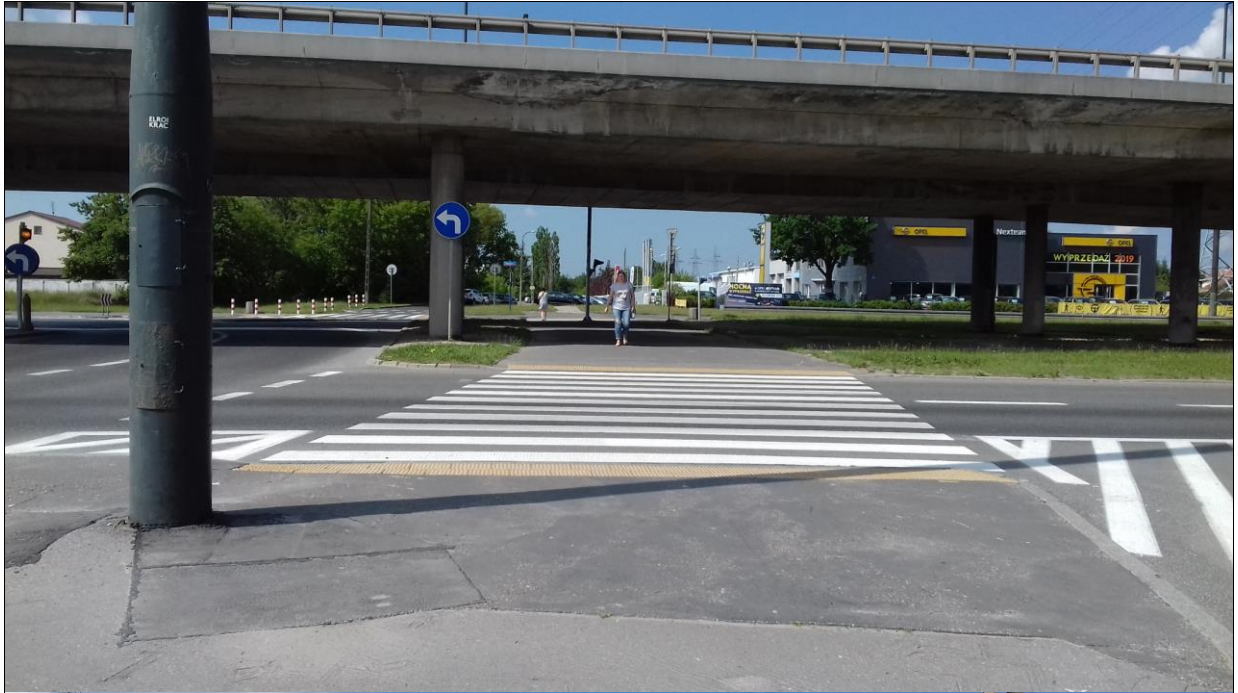
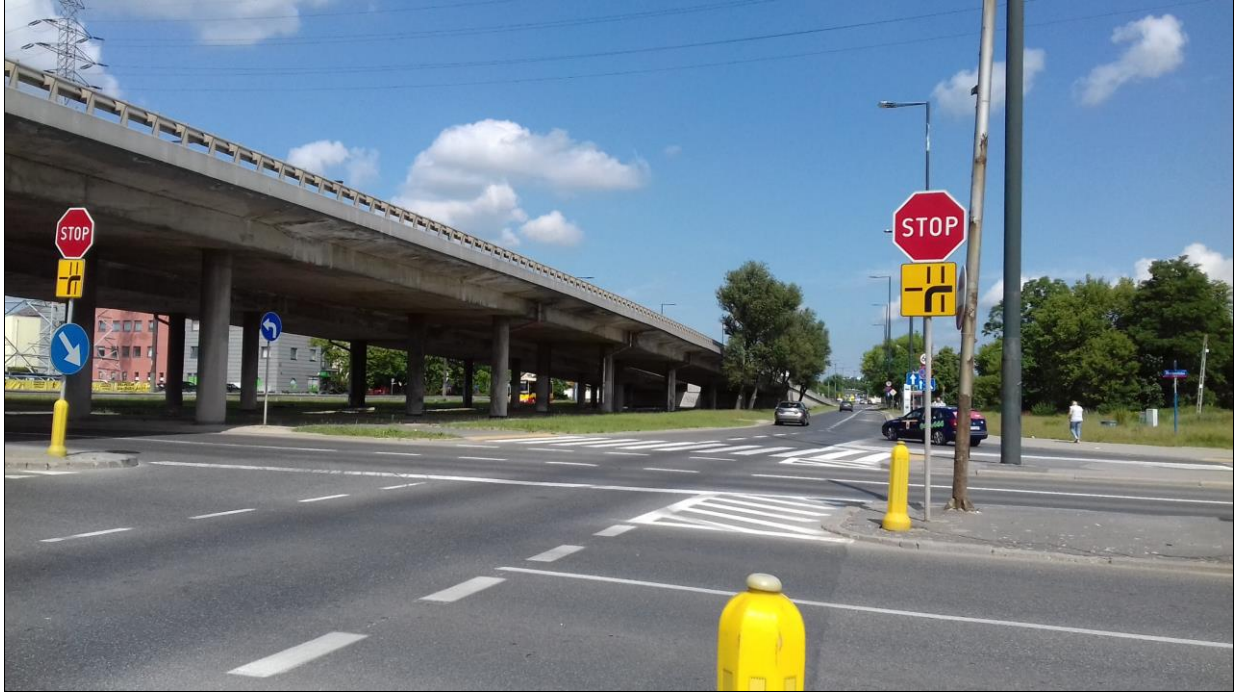
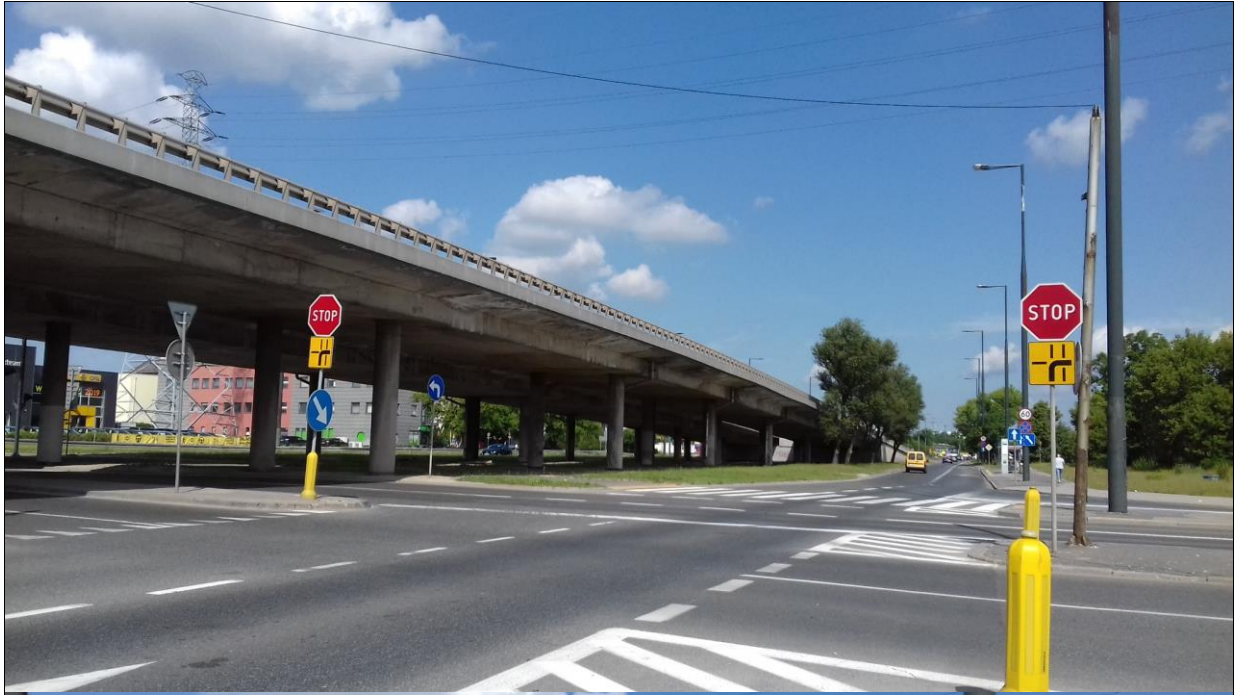
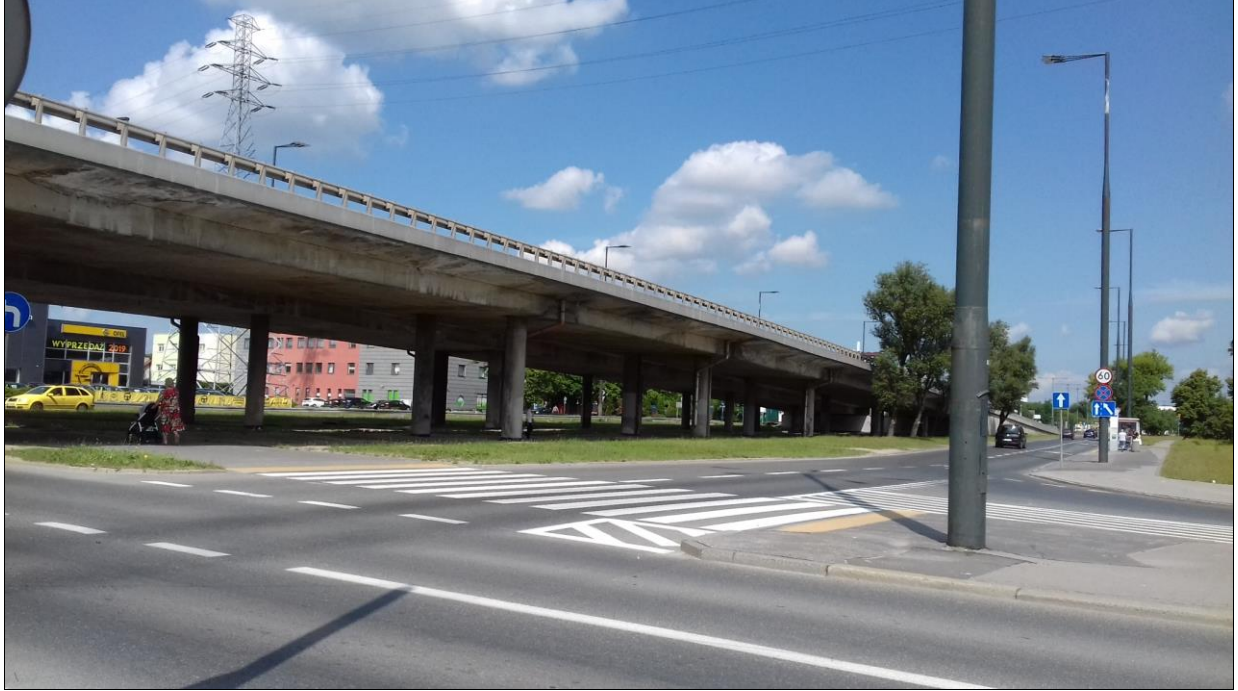
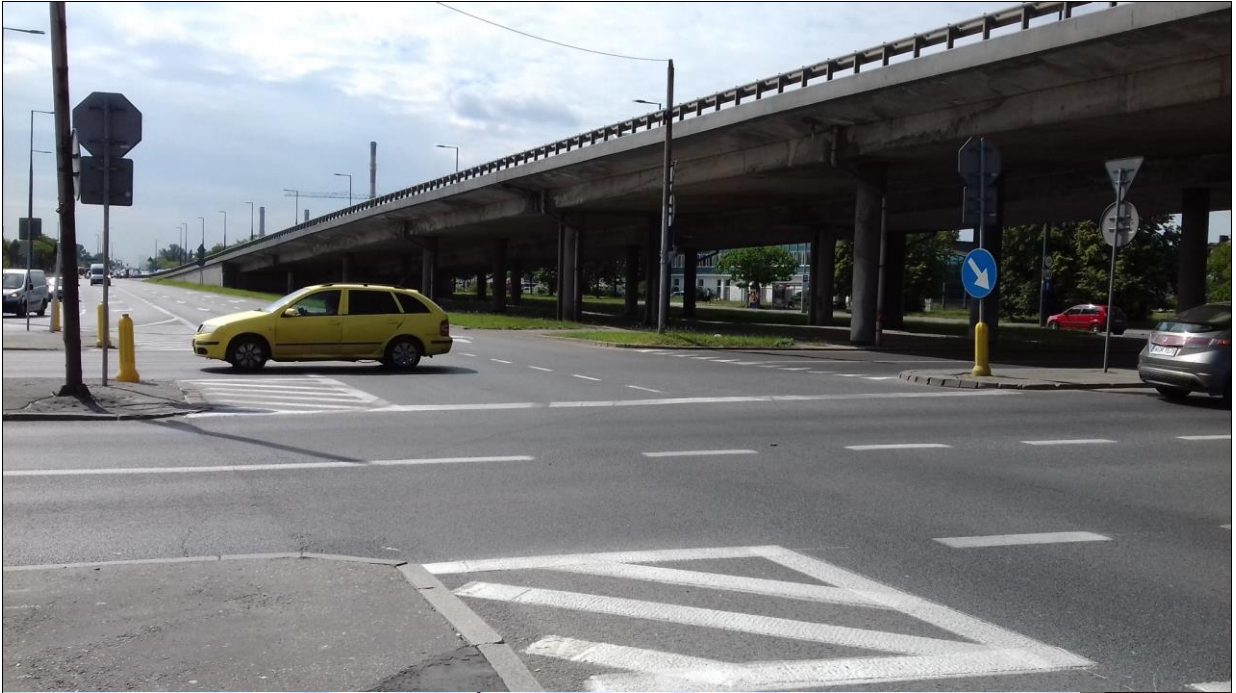
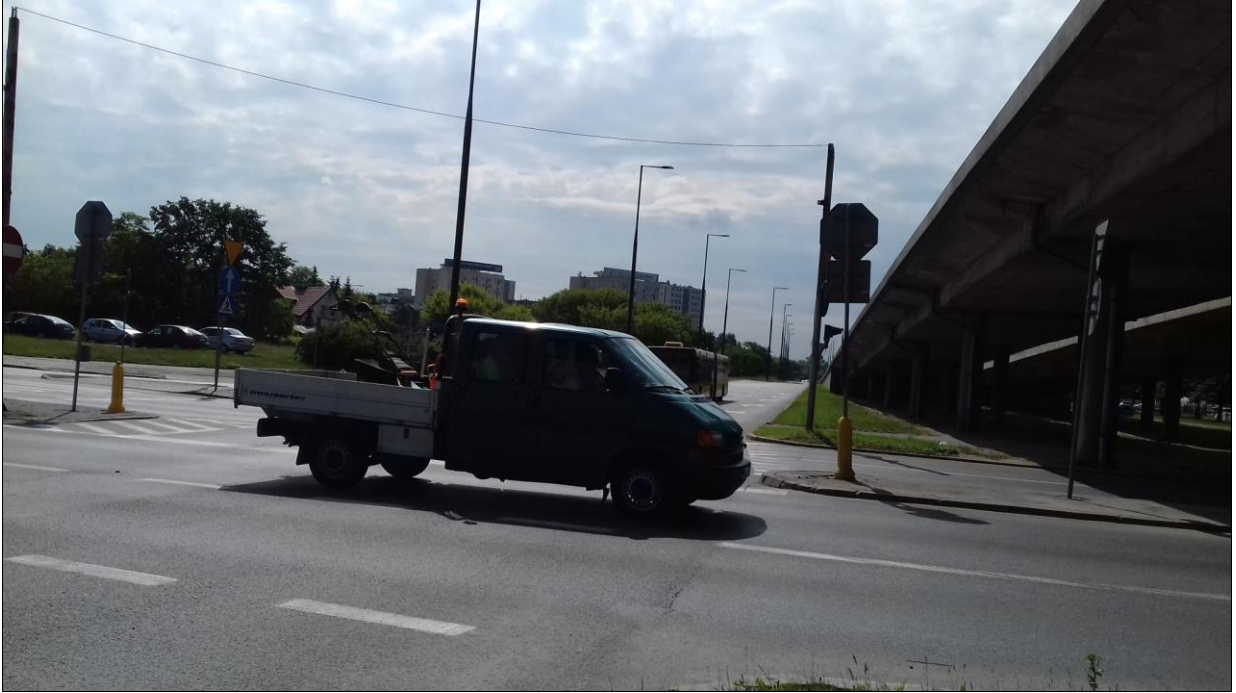
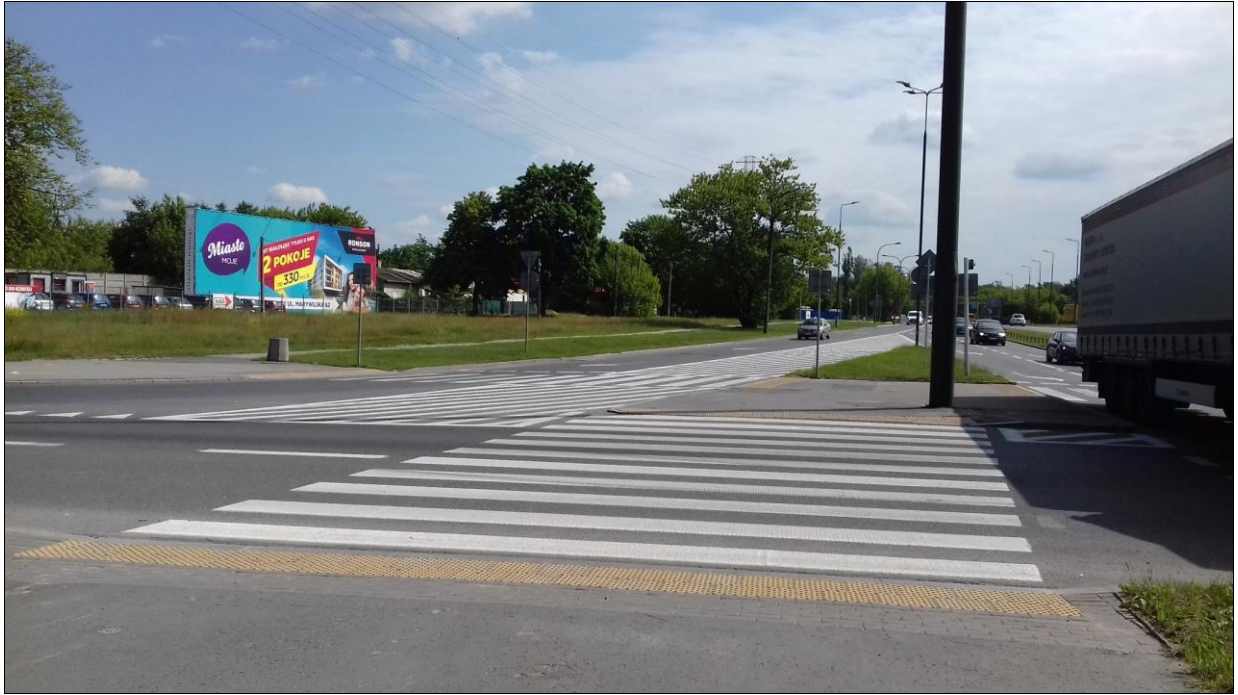
ZDJĘCIA

Przeście dla pieszych zlokalizowane jest na rozległym skrzyżowaniu ul. Modlińskiej z ul. Płochocińską, stanowiącym element węzła (ul. Modlińska przechodzi obiektem górą nad jezdnią, na której wyznaczone jest przejście).

Przeście wyznaczone jest przez jezdnię - jednokierunkowy fragment skrzyżowania między pasami wydzielonymi dla relacji w prawo i pozostałymi wlotu ul. Płochocińskiej.

Organizacja ruchu jest nieczytelna. Obowiązuje łamane pierwszeństwo. Wloty podporządkowane oznakowane są znakami B-20.

Brak oznakowania przejścia znakami pionowymi, co pogarsza postrzegalność przejścia.

Oznakowanie poziome jest niekompletne. Brak linii zatrzymania przed przejściem.

Przeście skrócone jest poprzez powierzchnię wyłączoną z ruchu P-21, co niedostatecznie chroni pieszego. Na całej długości, także na obszarze skrócenia linią P-21, oznakowane jest linią P-10. Pieszy nie ma jasności, czy znajduje się na przejściu, czy nie.

Przeście poprowadzone jest przez dwa pasy ruchu w jednym kierunku. Istnieje zagrożenie potrącenia pieszego, przez pojazd, który wyprzedzi pojazd, który się zatrzymał, żeby przepuścić pieszego.

1. Powierzchnię P-21 należy zastąpić powierzchnią wyniesioną
2. Uzpełnić oznakowanie pionowe przejścia
3. Uzpełnić oznakowanie przejścia linią P-14
4. Wskazane jest wprowadzenie sterowania całego skrzyżowania sygnalizacją świetlną
