FORMULARZ AUDYTU BRD		Arkusz 1
Audytor	Artur Ryś	
Data, Godzina	16.06.2020 09:10	
Pogoda	Słonecznie

METRYKA WEDŁUG INWENTARYZACJI			
NR PRZEJŚCIA	3520		
DZIELNICA	Białotęka	KATEGORIA	Wojewódzka
ULICA	Modlińska	LICZBA PASÓW	2
SKRZYŻOWANIE ZJAZD	Płochocińska-Familijna		
OPIS	przez Modlińska, wylot N-E

FORMULARZ AUDYTU BRD		Arkusz 2
NR PRZEJŚCIA	3520

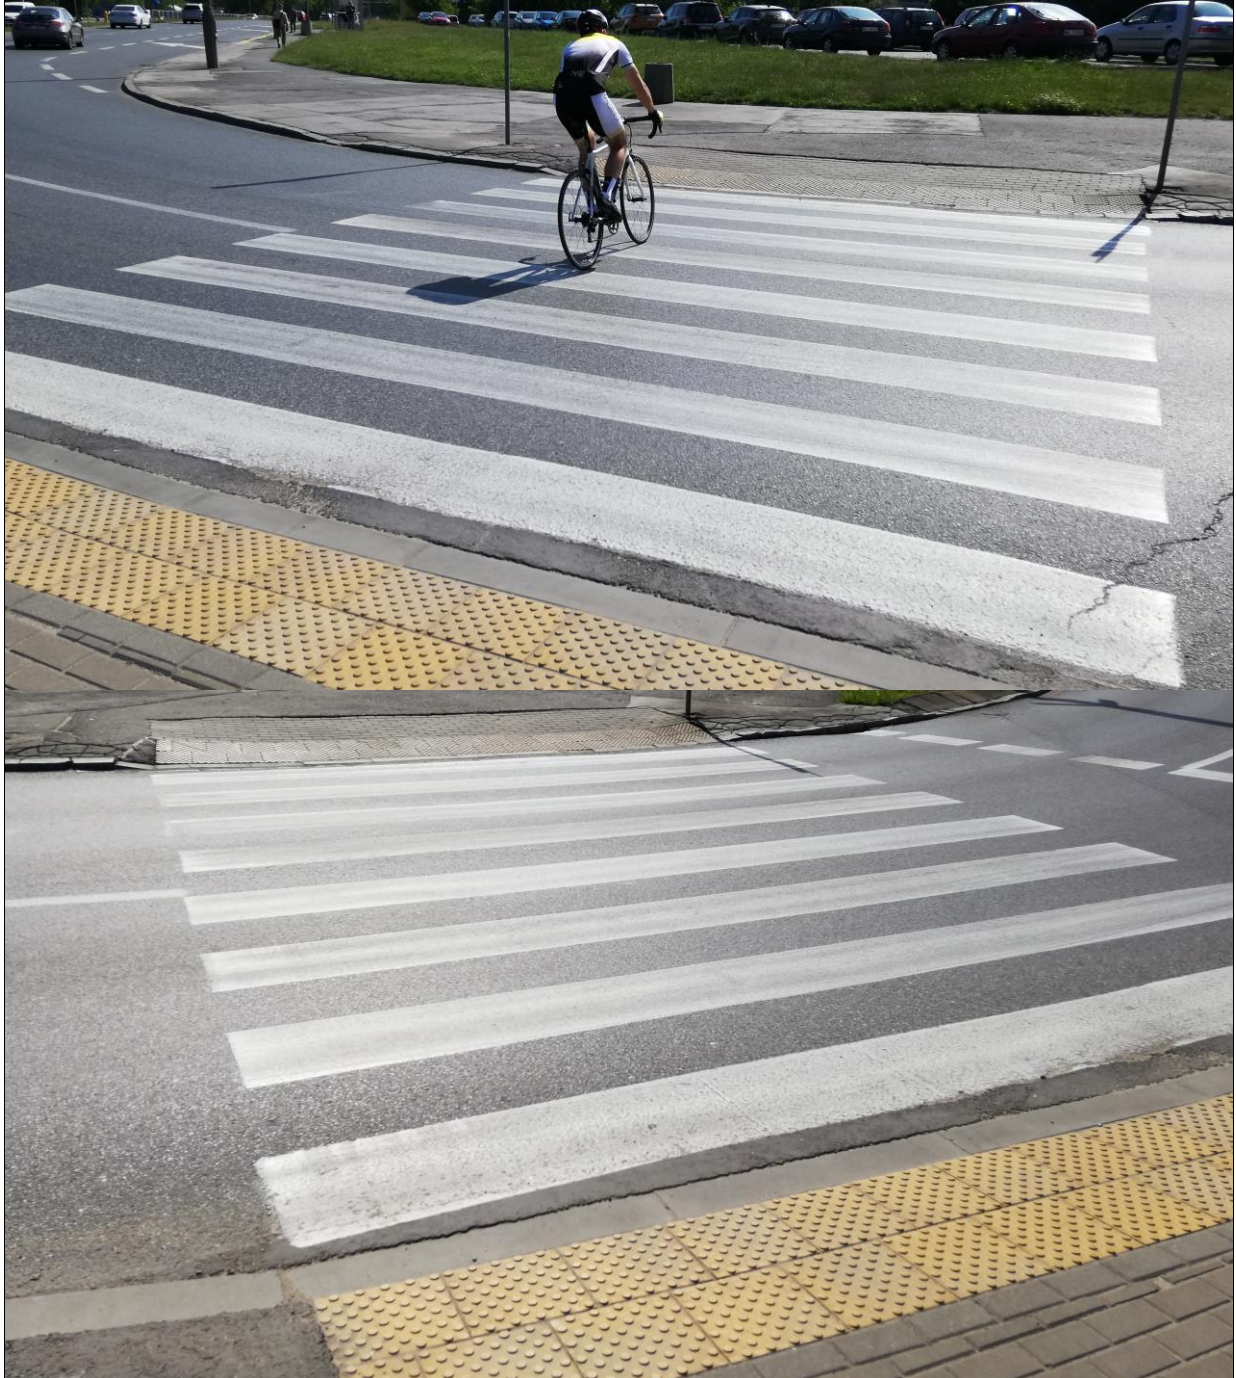
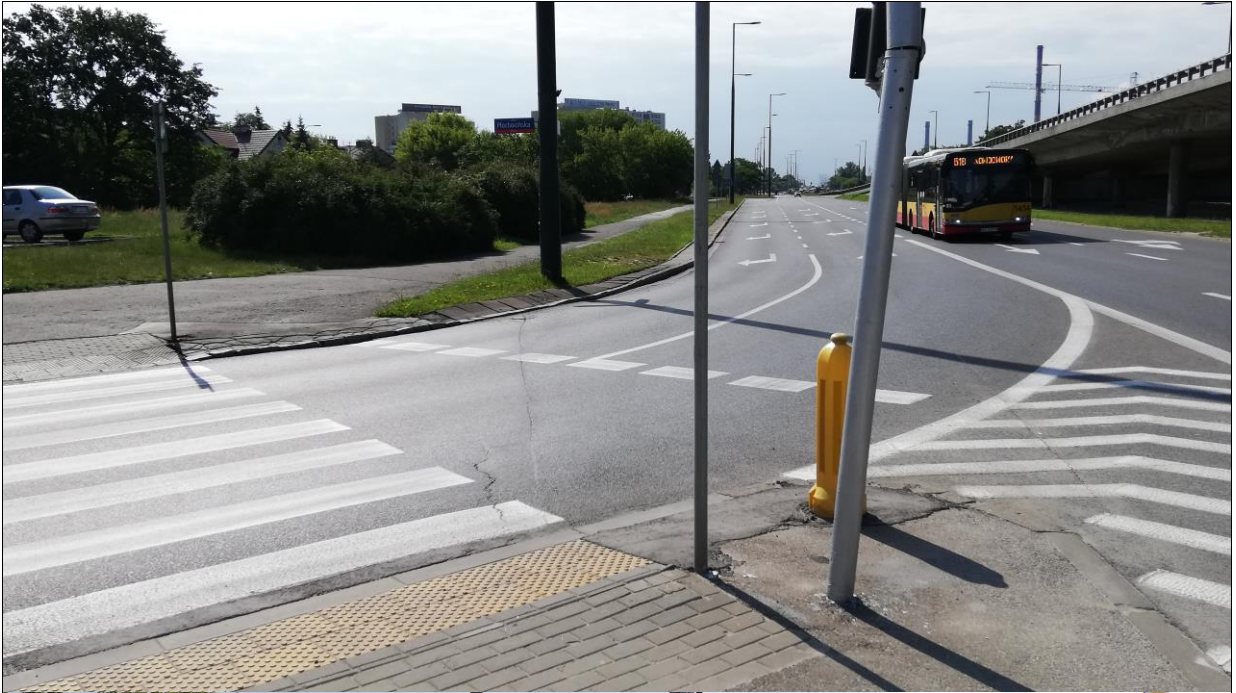
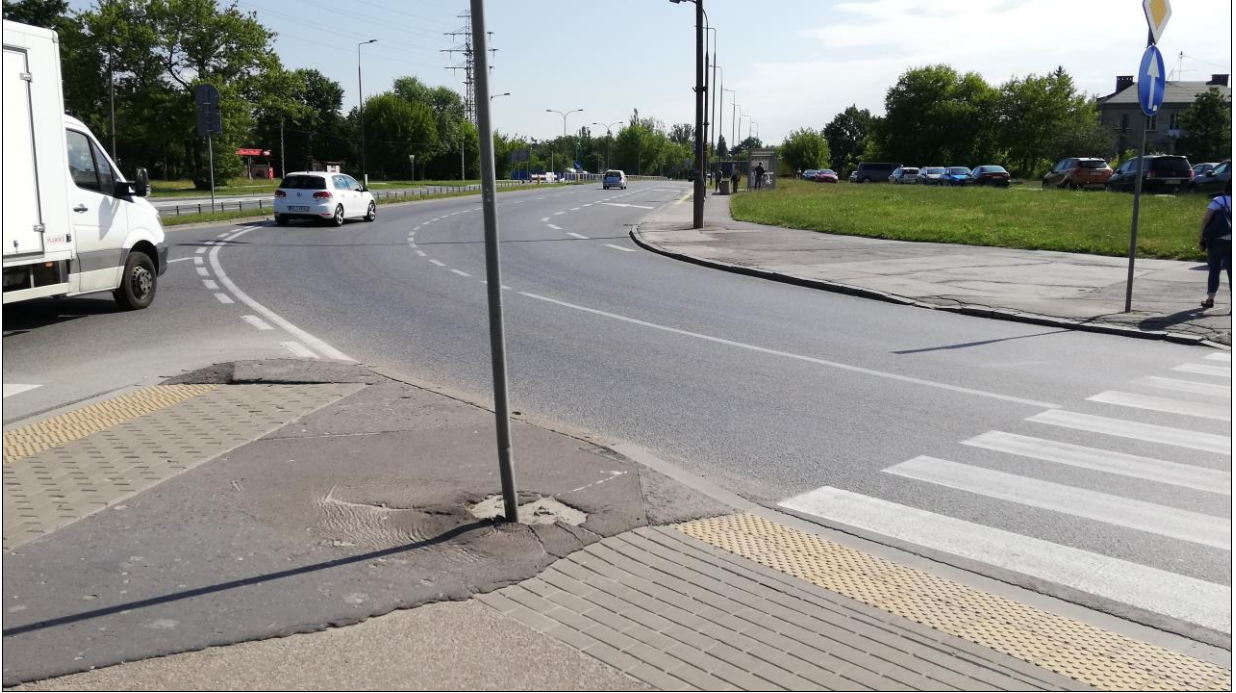
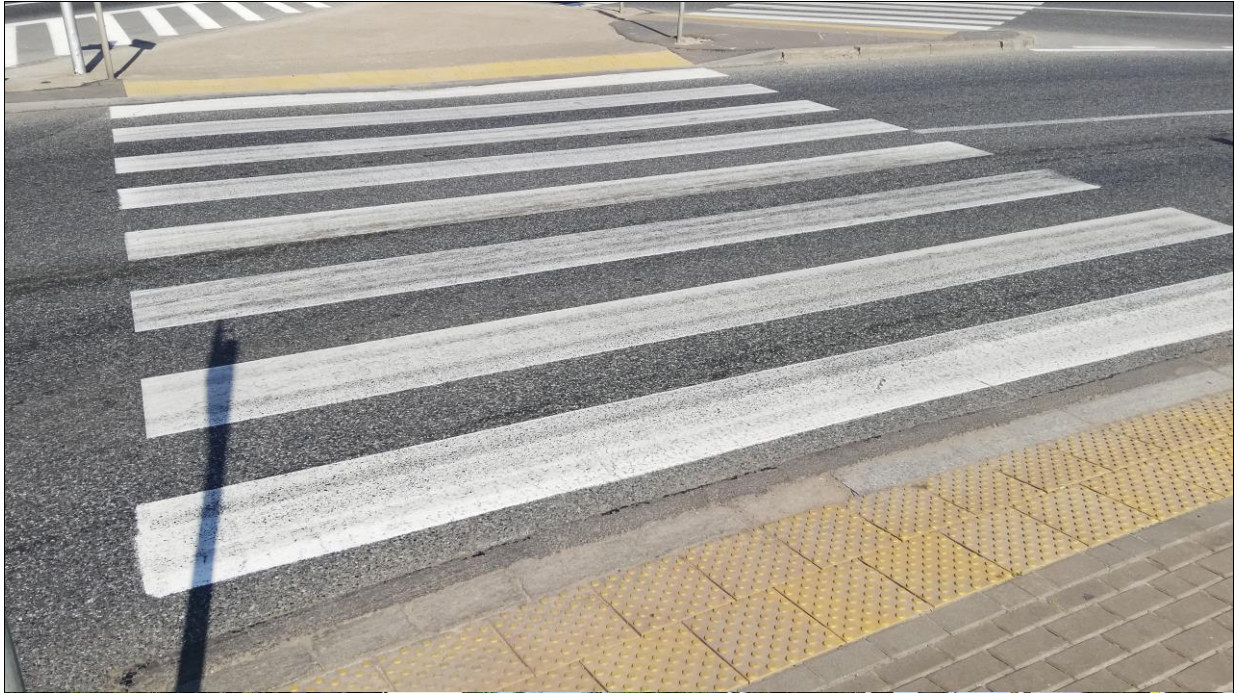
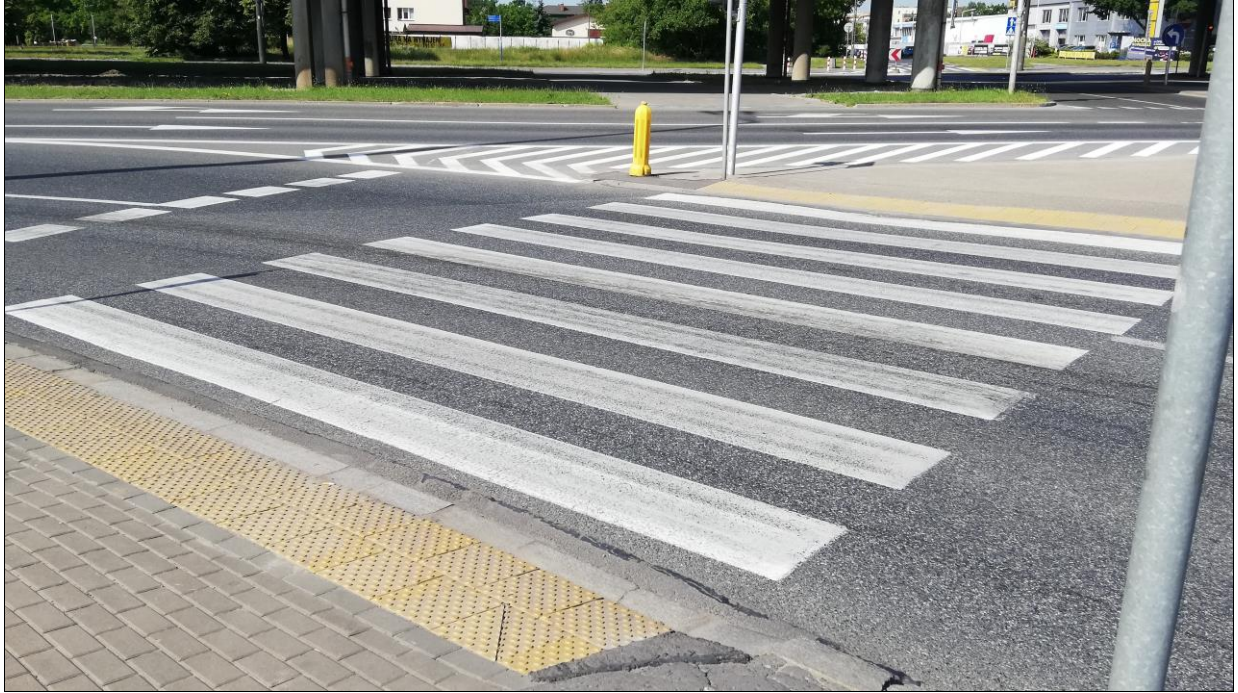
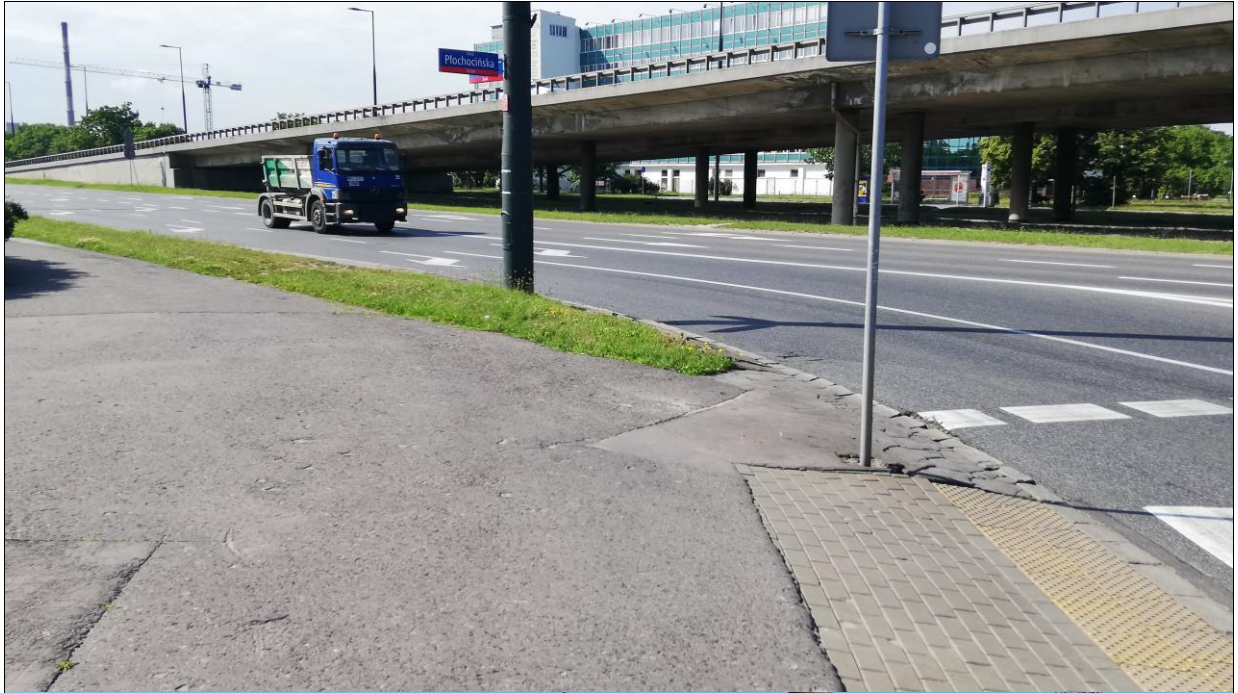
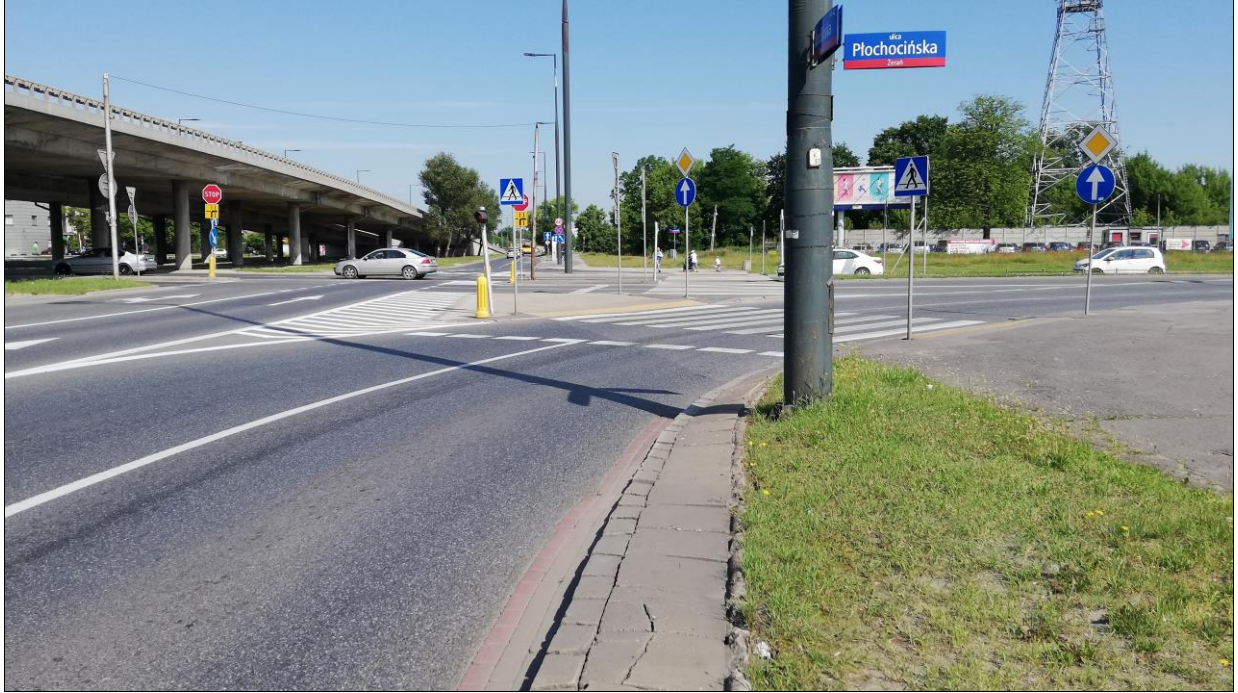
ZDJĘCIA

Przejście zlokalizowane w obrębie jednego z wlotów rozległego skrzyżowania skanalizowanego, przez dwupasowy łuk wyokrągający.

Przejście przez dwa pasy w jednym kierunku jest zawsze obarczone pewnym zagrożeniem dla pieszych z uwagi na możliwość odmiennych zachowań kierujących, dojeżdżających do przejścia równolegle. W sytuacji, gdy jeden z pojazdów zmniejszy prędkość, by pozwolić przekroczyć jezdnię pieszememu, drugi może jej nie zredukować i w przypadku wejścia pieszego na jezdnię - potrącić go. W przypadku tego przejścia należy zwrócić także uwagę na fakt, że ulica stanowiąca wlot przez które przeprowadzone jest przejście jest odcinkiem zjazdowym z arterii (ul. Modlińska), na której występują duże natężenia i duże prędkości ruchu pojazdów, dodatkowo na niwelecie jezdni skierowanej w dół. Sprzyja to przejazdom przez przejście ze znacznymi prędkościami, co również potęguje zagrożenia dla pieszych.

Wewnętrzna krawędź jezdni jest zdegradowana i nosi wyraźne ślady przejazdów kół ciężkich pojazdów, prawdopodobnie tylnych kół naczeł pojazdów ciężarowych. Stanowi to o kolejnym potencjalnym zagrożeniu dla pieszych, którzy w tym wypadku mogą być potrąceni bądź najechani stojąc tuż przy krawędzi jezdni.

Rekomenduje się instalację sygnalizacji świetlnej na całym skrzyżowaniu, co pozwoli na separację ruchu samochodowego, w tym ciężkiego od ruchu pieszego. Ponadto należy naprawić wewnętrzną krawędź jezdni poprzez remont opaski i krawężnika wysokiego przez przejściem, co zabezpieczy strefę oczekiwania pieszych przy krawędzi jezdni.
