FORMULARZ AUDYTU BRD		Arkusz 1
Audytor	Wojciech Kustra	
Data, Godzina	06.06.2020 09:00	
Pogoda	Słonecznie

METRYKA WEDŁUG INWENTARYZACJI			
NR PRZEJŚCIA	3559		
DZIELNICA	Białotęka	KATEGORIA	Powiatowa
ULICA	Marywilska	LICZBA PASÓW	2
SKRZYŻOWANIE ZJAZD	przy przystanku „Chłodnia”		
OPIS	przez Marywilską

Przejście dla pieszych przez ulicę Marywilską (kategoria drogi: powiatowa), na skrzyżowaniu Marywilska - przy przystanku „Chłodnia”.

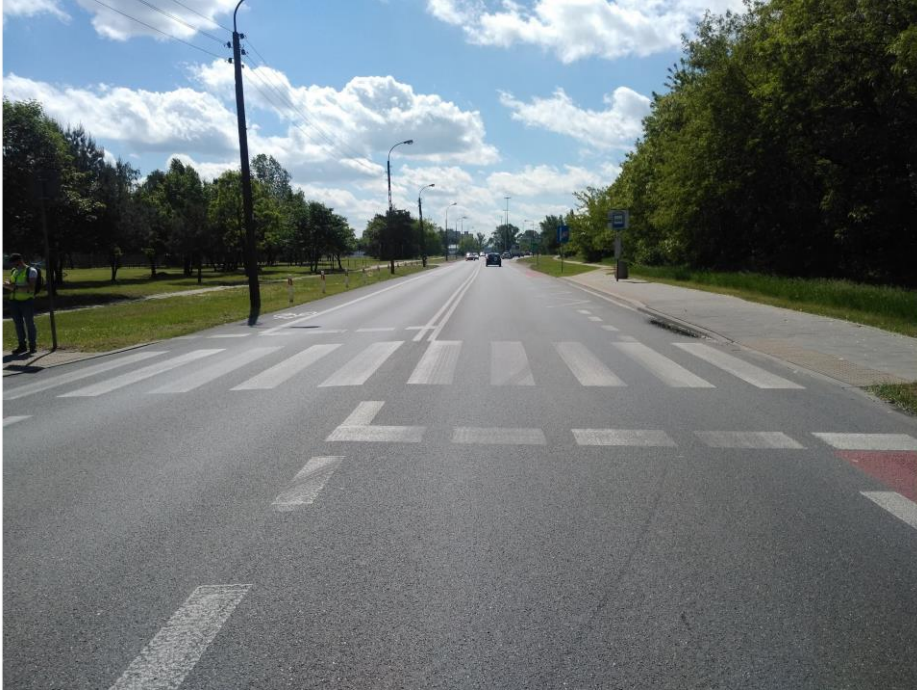
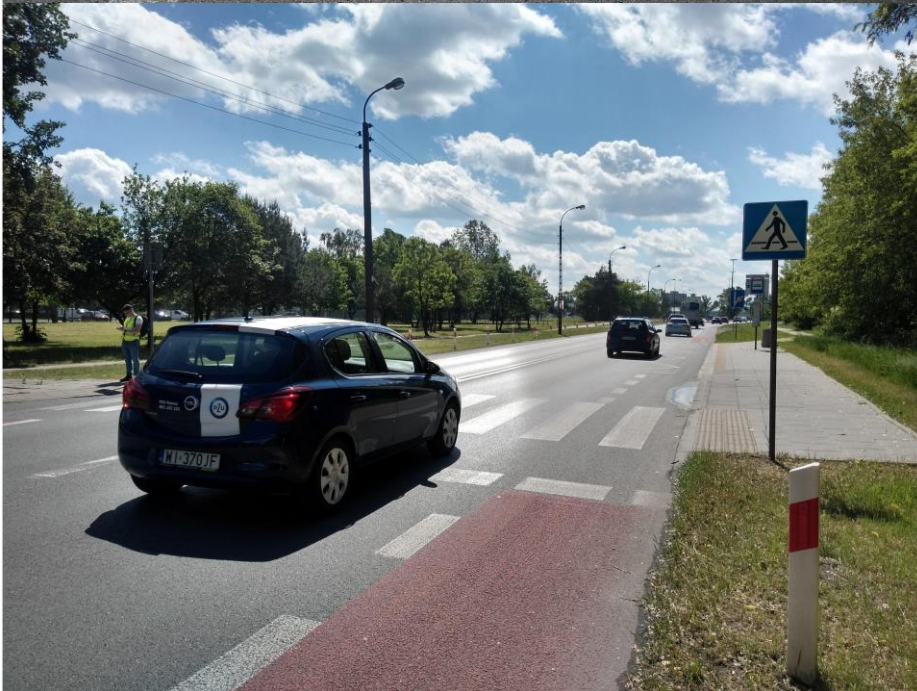
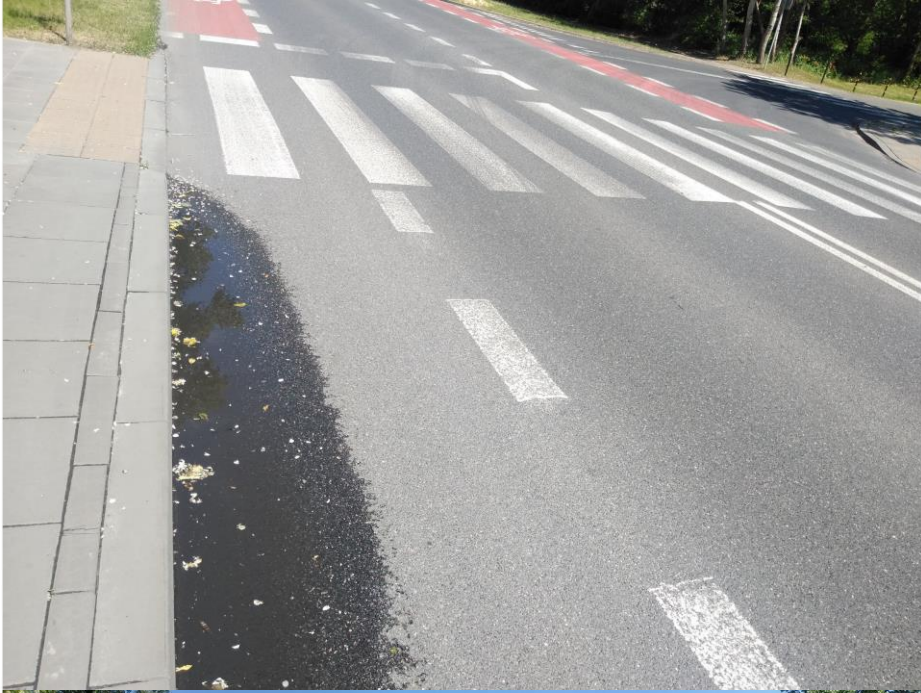
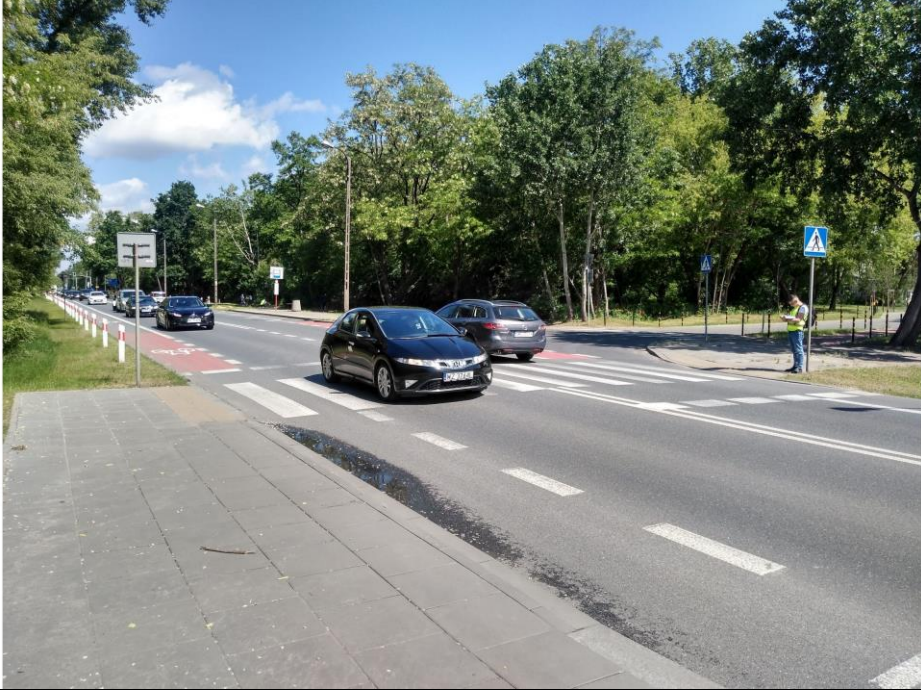
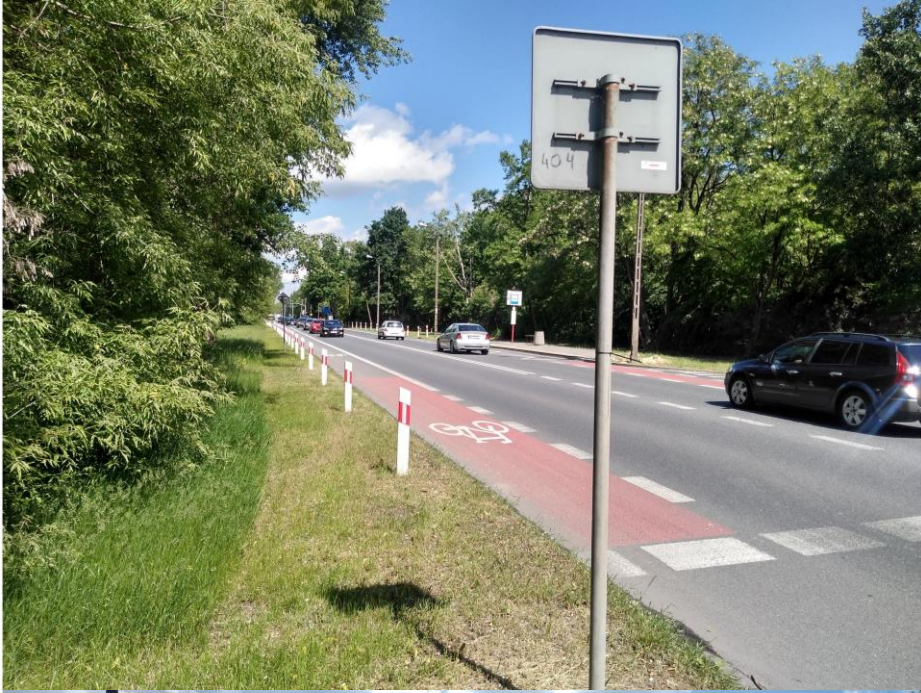
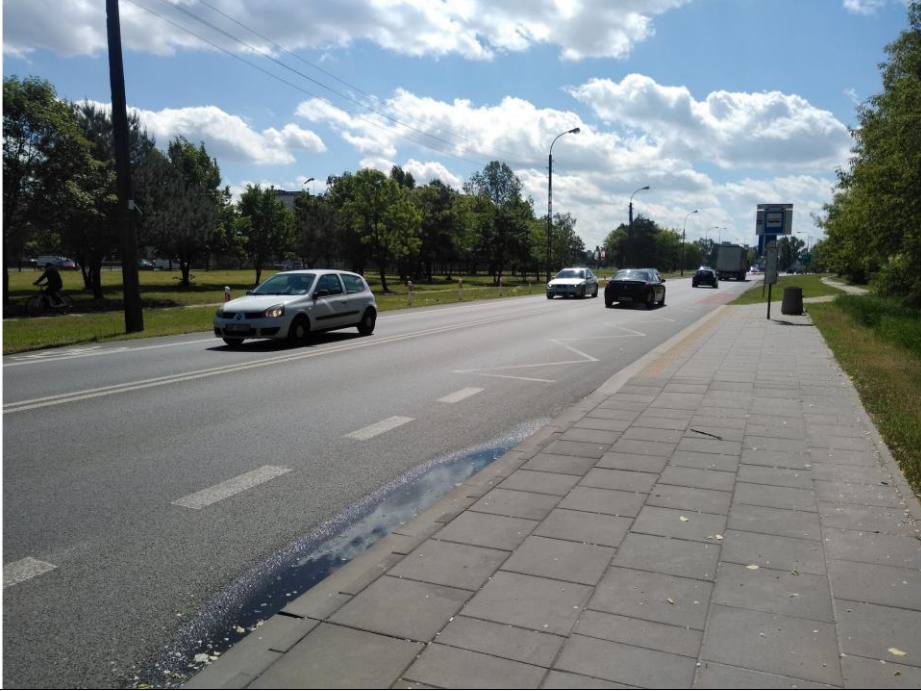
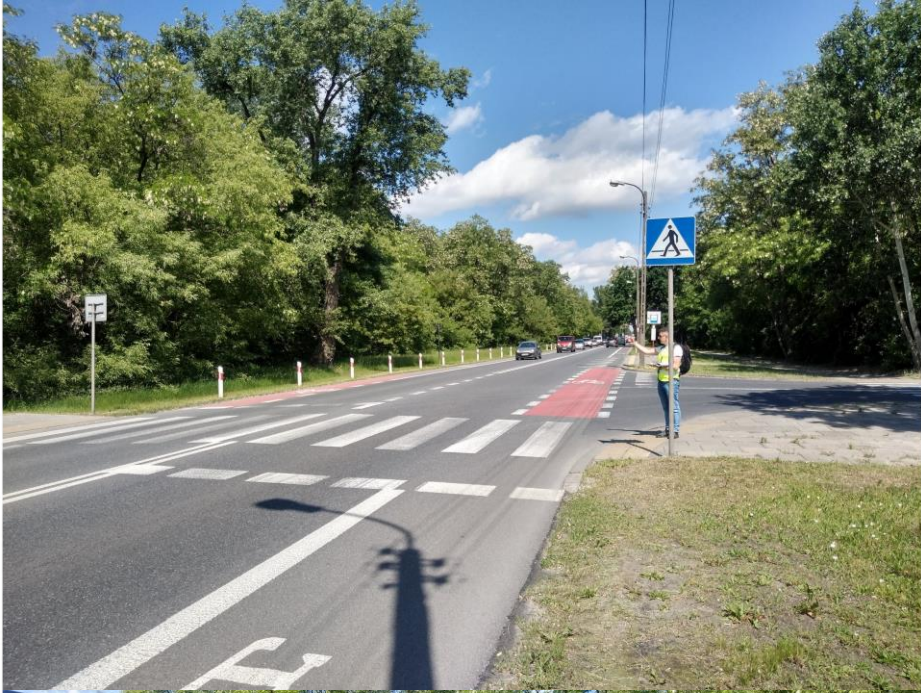
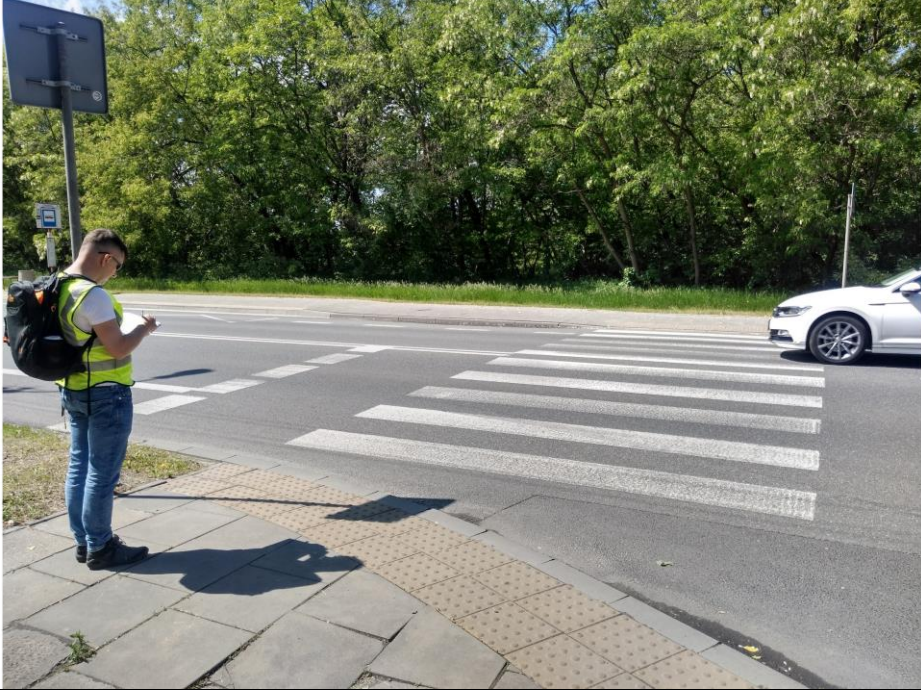
ZDJĘCIA

Oceniono, że w obszarze przejścia może występować znaczna prędkość pojazdów (długa prosta, szeroki przekrój drogi). W przypadku zdarzenia z udziałem pieszych może to prowadzić do bardzo groźnych skutków.

W obszarze przejścia został zlokalizowany przystanek autobusowy na jezdni (zaczynający się zaraz za przejściem dla pieszych). Takie usytuowanie przystanku powoduje znaczne ograniczenie widoczności w czasie postoju pojazdu transportu zbiorowego.

Przejście dla pieszych jest zbyt długie. Jezdnia ma dwa pasy po 5,25 m każdy, łącznie przejście ma długość 10,5 m. Stosowanie takich szerokości bez wyspy azylu powoduje konieczność długiego wystawienia na ryzyko podczas przechodzenia pieszego przez przejście. Zagrożenie te jest zbędne i niczym nieuzasadnione.

W obszarze przejścia dla pieszych zdiagnozowano występowanie obszarów zbierania się wody (bezodpływowych). Piesi oczekujący na przejście mogą być opryskiwani przez przejeżdżające pojazdy. W okresach występowania temperatur poniżej zera, miejsce to jest obciążone większym ryzykiem powstawania oblodzenia i w konsekwencji śliskości. Powstawanie obszarów oblodzenia w obszarze przejścia jest szczególnie niebezpieczne i może prowadzić do poślizgnięć i upadków pieszych, co może być przyczyną urazów ciała. Dodatkowo oblodzenie w obszarze przejścia, jak i przed nim znacznie wydłuży drogę hamowania pojazdów w tak newralgicznym miejscu. Dodatkowo piesi mogą w takich warunkach przekraczać jezdnię poza przejściem, co może generować ryzyko najechania na pieszego i wystąpienia wypadków z poważnymi konsekwencjami.

Rekomendacja. Należy zastosować środki fizyczne i nadzoru nad prędkością zmuszające kierujących do poruszania się z prędkością 40 - 50 km/h, ustaloną na podstawie zapewnionej widoczności.

Rekomendacja. Należy przenieść zatokę autobusową, tak żeby została zachowana widoczność na zatrzymanie w czasie postoju autobusu lub zrealizować wyspę azylu

Rekomendacja. Należy przenieść zatokę autobusową, tak żeby została zachowana widoczność na zatrzymanie w czasie postoju autobusu lub zrealizować wyspę azylu.

Rekomendacja. Należy zrealizować poprawne rozwiązanie wysokościowe jezdni w obszarze przejścia.
