FORMULARZ AUDYTU BRD		Arkusz 1
Audytor	Artur Ryś	
Data, Godzina	16.06.2020 09:15	
Pogoda	Słonecznie

METRYKA WEDŁUG INWENTARYZACJI			
NR PRZEJŚCIA	3569		
DZIELNICA	Białołęka	KATEGORIA	Powiatowa
ULICA	Płochocińska	LICZBA PASÓW	2
SKRZYŻOWANIE ZJAZD	róg Modlińskiej		
OPIS	wylot Modlińskiej

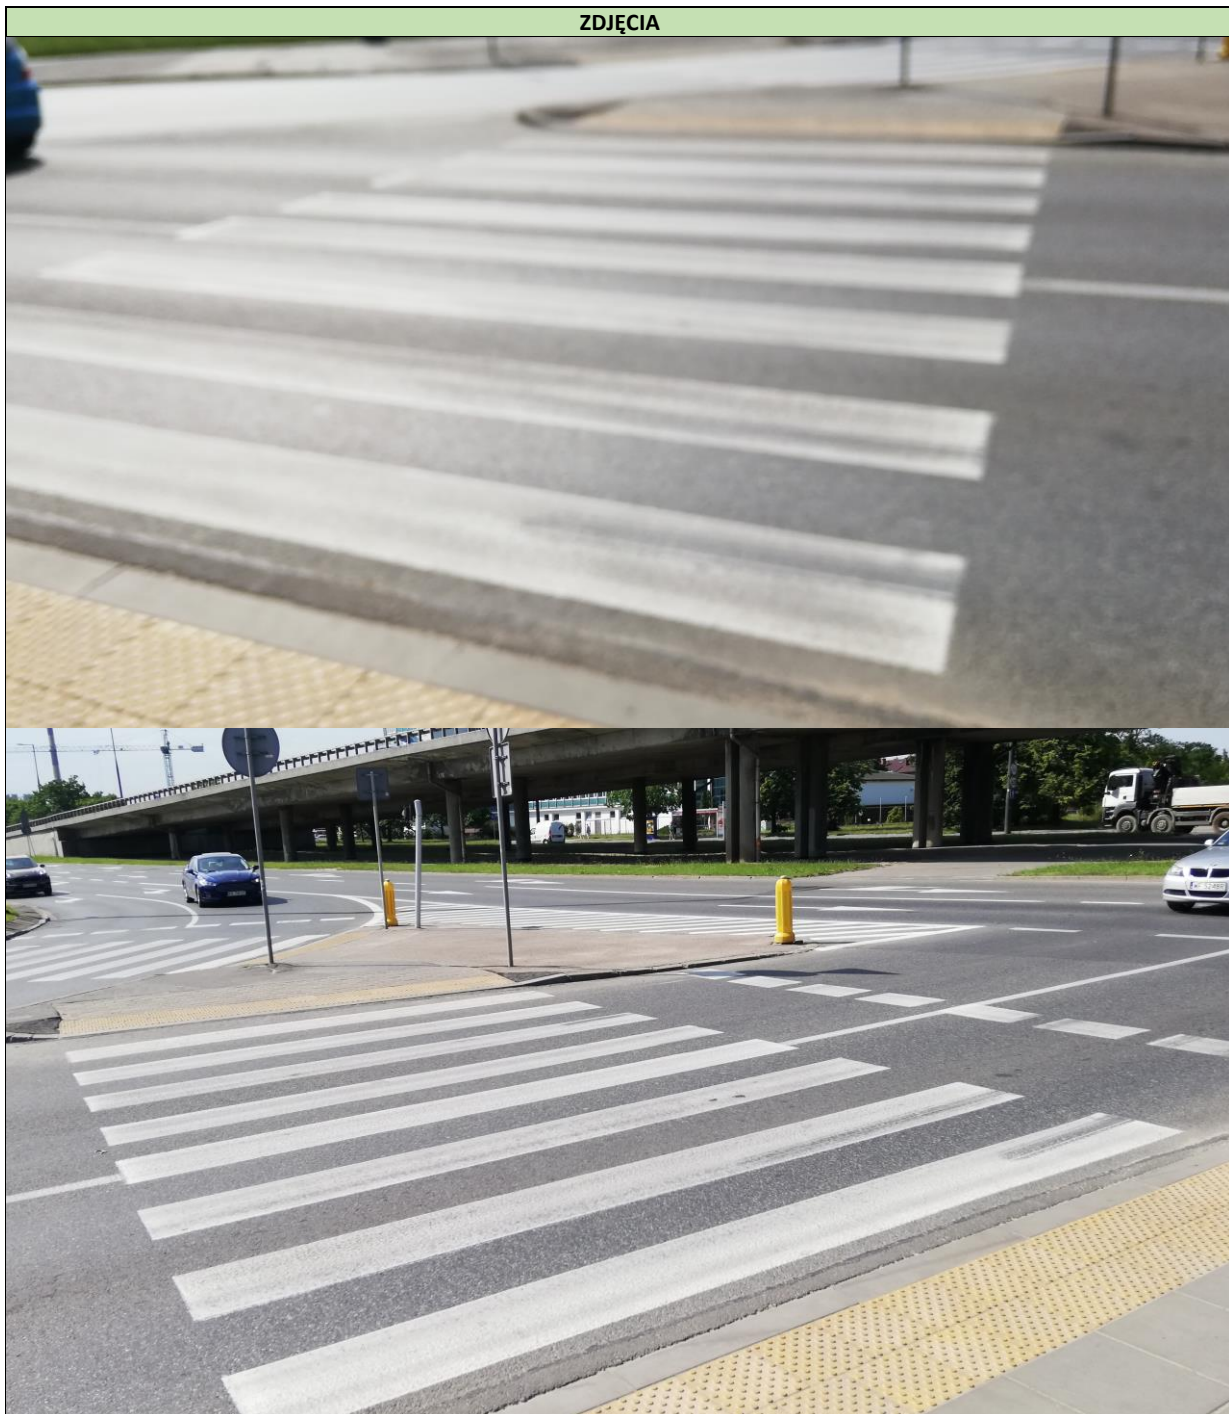
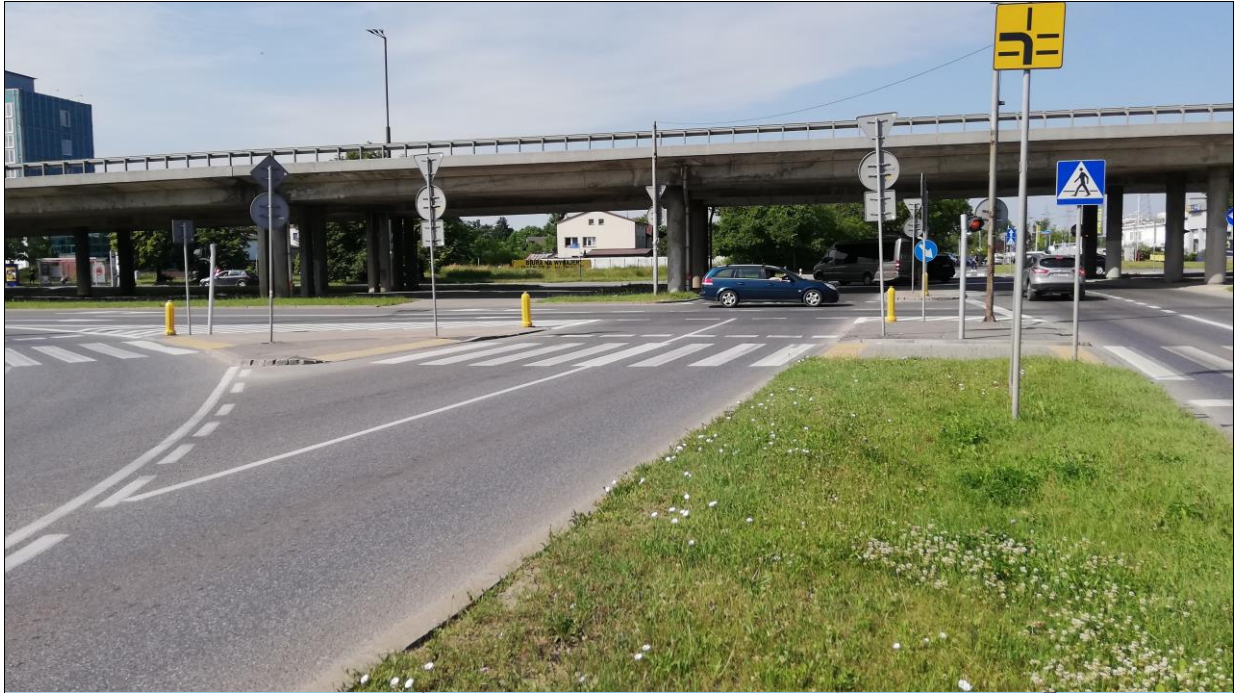
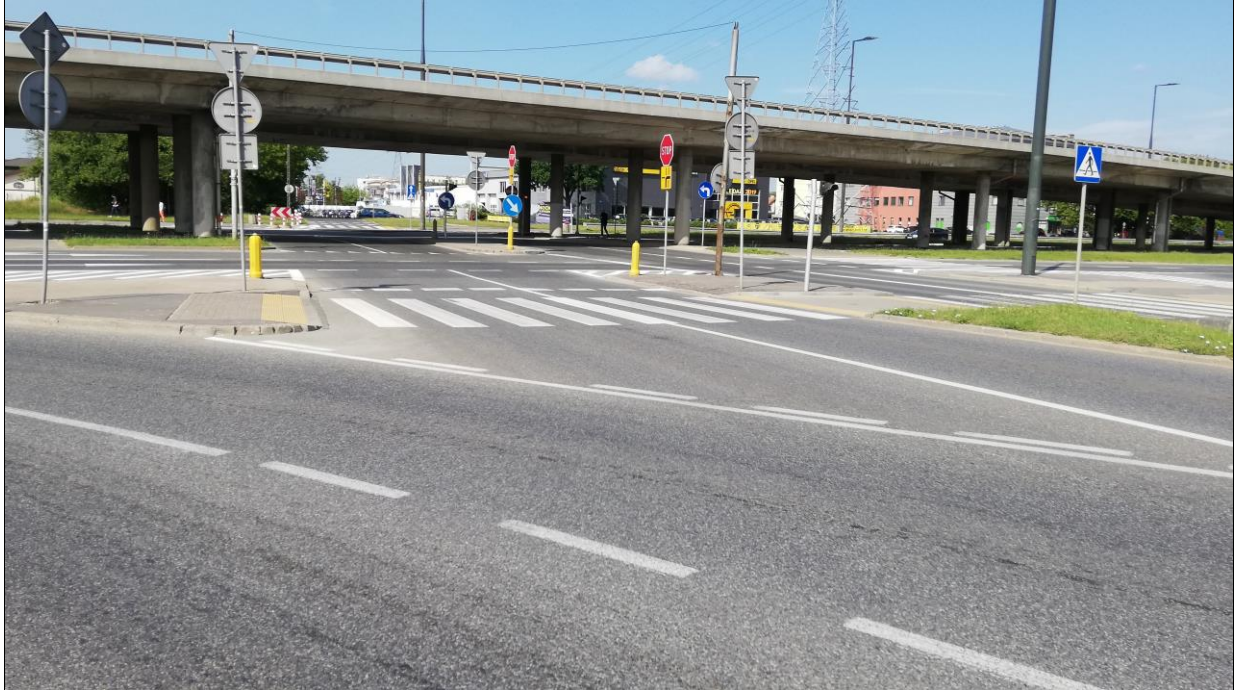
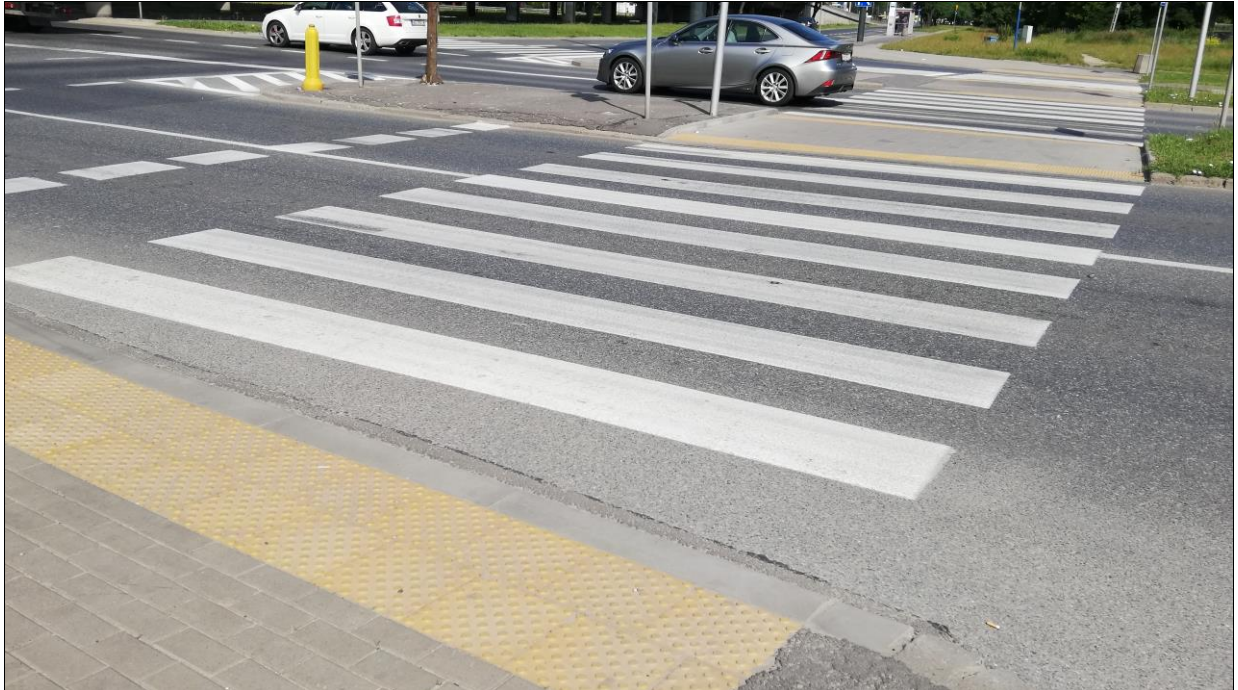
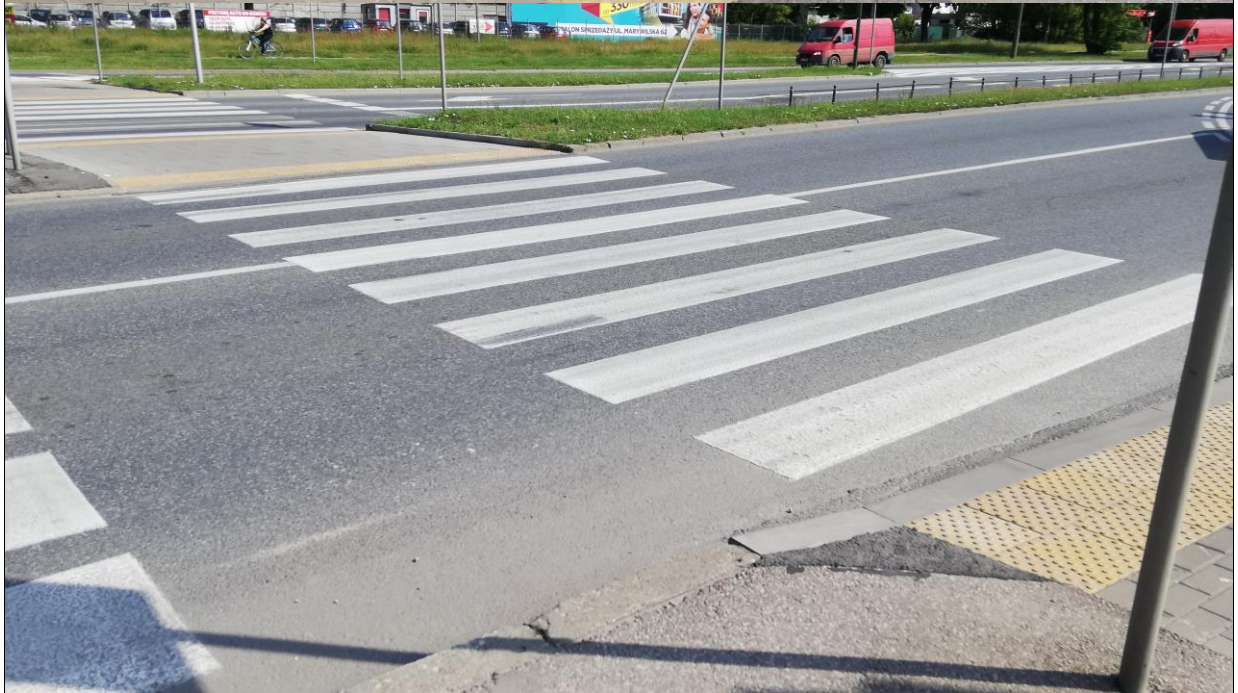
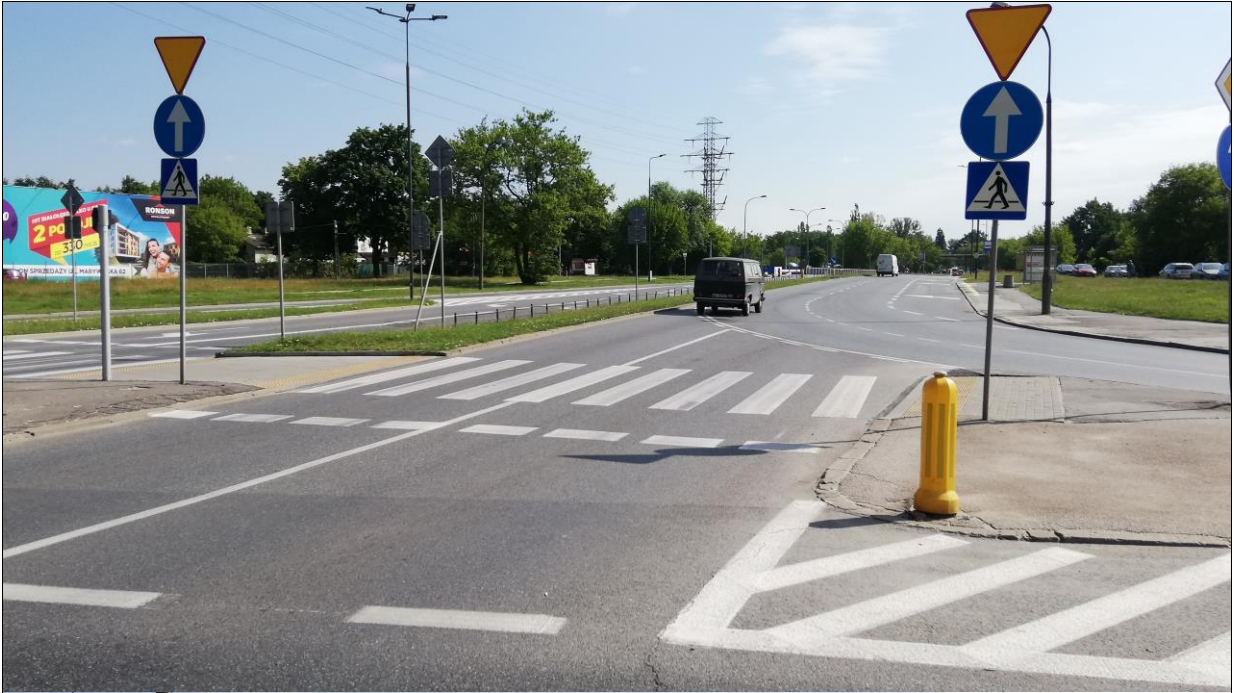
ZDJĘCIA

Przejście zlokalizowane w obrębie rozległego skrzyżowania skanalizowanego (Płochocińska – Modlińska), przez jednokierunkowy dwupasowy wlot podporządkowany w kierunku ulicy Płochocińskiej. Przejście przez dwa pasy w jednym kierunku jest zawsze obciążone pewnym zagrożeniem dla pieszych z uwagi na możliwość odmiennych zachowań kierujących, dojeżdżających do przejścia równoległe. W sytuacji, gdy jeden z pojazdów zmniejszy prędkość, by pozwolić przekroczyć jezdnię pieszemu, drugi może jej nie zredukować i w przypadku wejścia pieszego na jezdnię - potrącić go. W przypadku tego przejścia należy zwrócić także uwagę na związane z tym zagrożenie dla bezpieczeństwa ruchu pieszych wynikające z trajektorii ruch poruszających się po łuku równoległe do siebie pojazdów, co sprzyja wzajemnemu zasłanianiu strefy przejścia. Ponadto, w obrębie przejścia brak jest wystarczającej powierzchni akumulacji dla większych pojazdów, co powoduje, że blokują one swoimi gabarytami przejście (zwłaszcza prawy pas ruchu), natomiast piesi są zmuszeni do omijania w tej sytuacji pojazdów blokujących przejście. Szerokości pasów ruchu są dość znaczne, co powoduje, że przejście jest długie – piesi są eksponowani na zagrożenie potrąceniem przez dłuższy czas, niż jest to niezbędne.

Rekomenduje się instalację sygnalizacji świetlnej na całym skrzyżowaniu, co pozwoli na separację ruchu samochodowego, w tym ciężkiego od ruchu pieszego. Do dodatkowych zabiegów poprawiających poziom bezpieczeństwa pieszych zaliczyć należy także nieznaczne zmniejszenie szerokości pasów ruchu (skrócenie przejścia).
