FORMULARZ AUDYTU BRD		Arkusz 1
Audytor	Artur Ryś	
Data, Godzina	15.06.2020 09:00	
Pogoda	Zachmurzenie: Częściowe

METRYKA WEDŁUG INWENTARYZACJI			
NR PRZEJŚCIA	3575		
DZIELNICA	Białotęka	KATEGORIA	Wojewódzka
ULICA	Płochocińska	LICZBA PASÓW	3+2
SKRZYŻOWANIE ZJAZD	przy przystanku „Zaplecze 02”		
OPIS	przez Płochocińska

<b>FORMULARZ AUDYTU BRD</b>		Arkusz 2
NR PRZEJŚCIA	3575

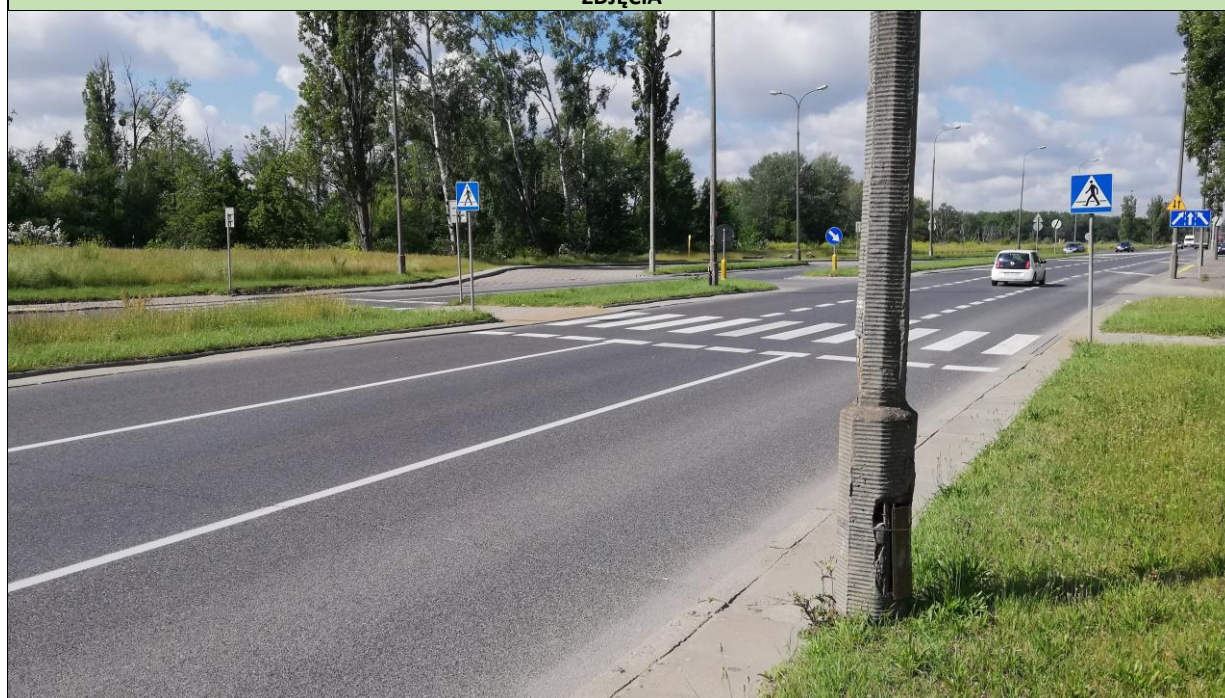
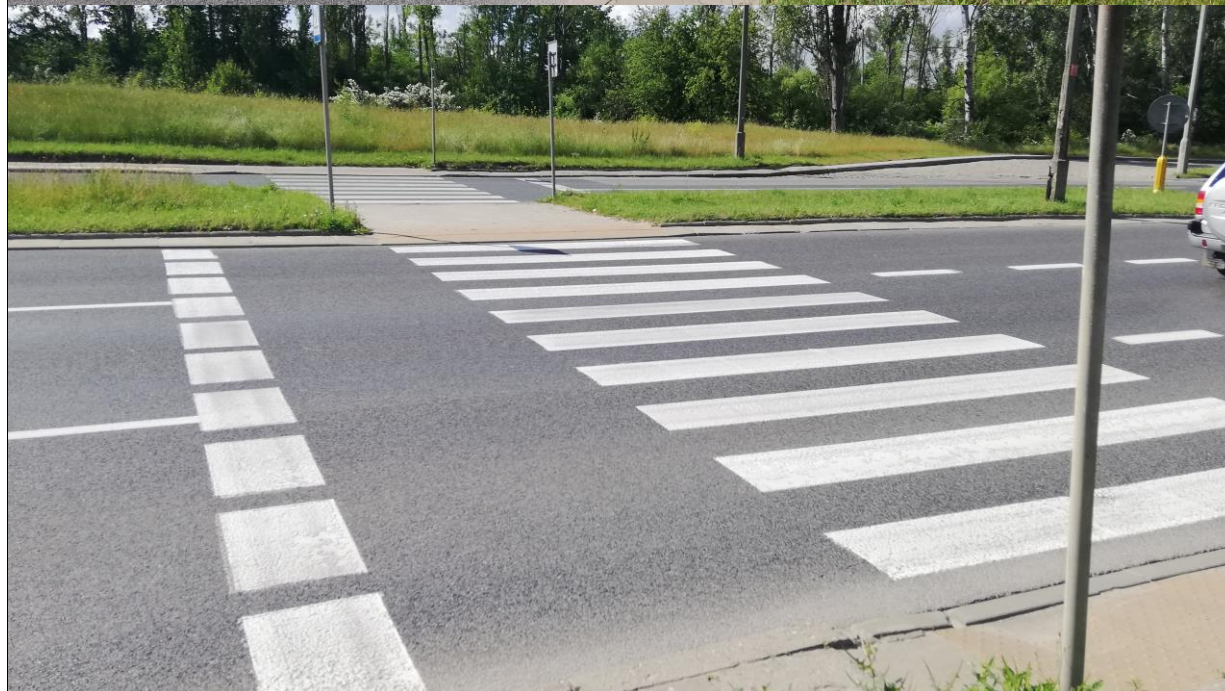
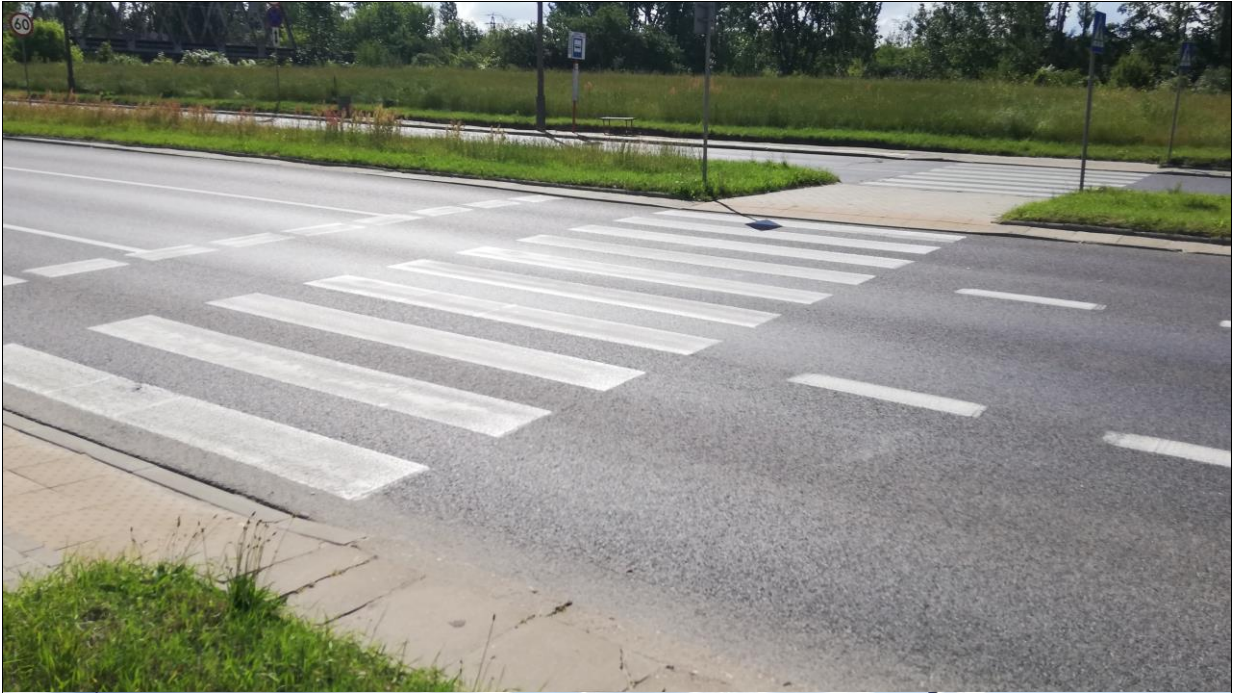
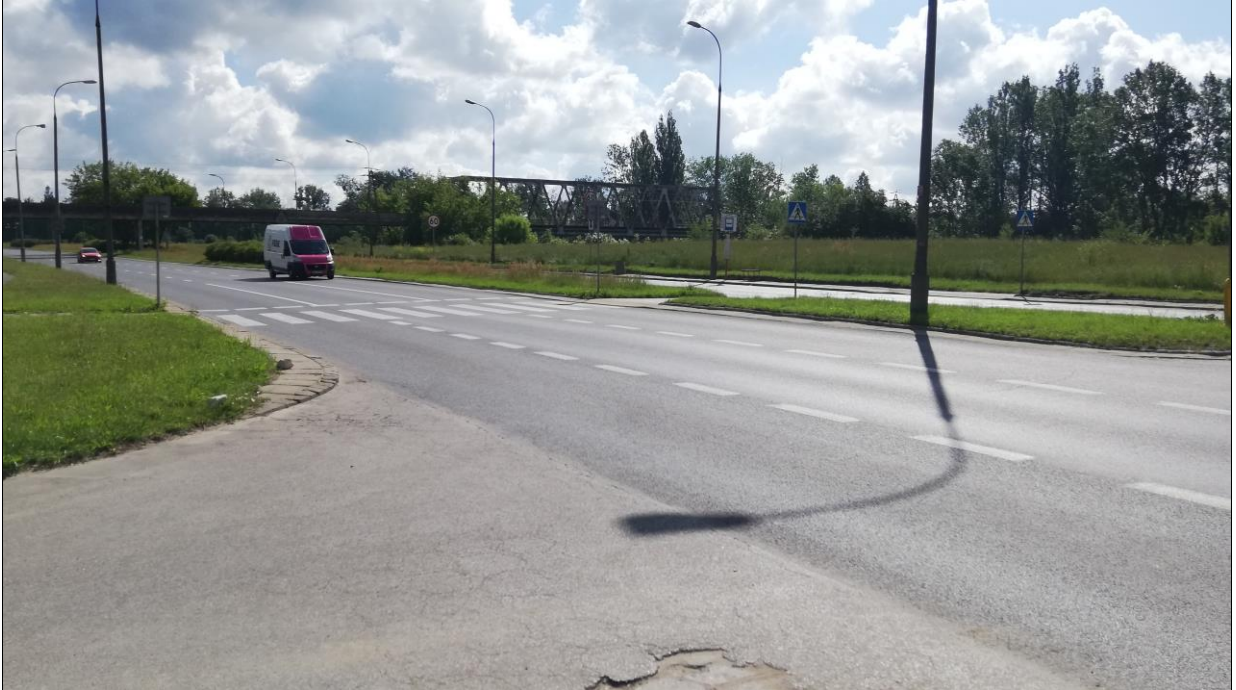
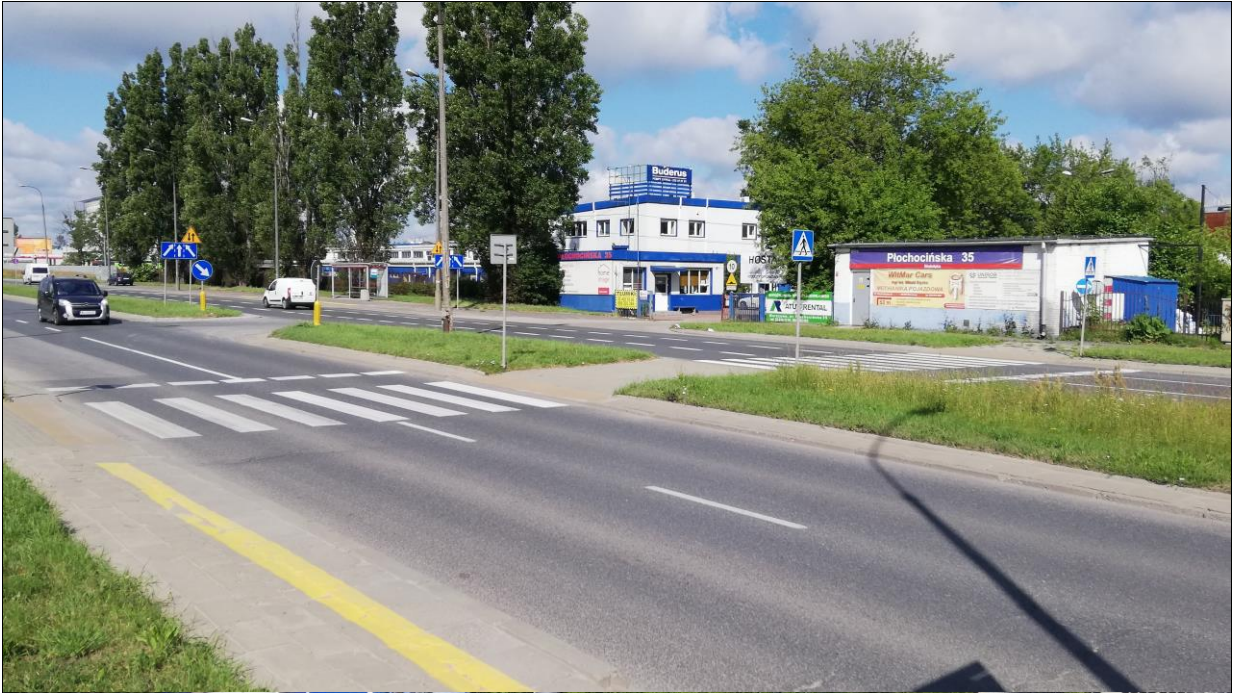
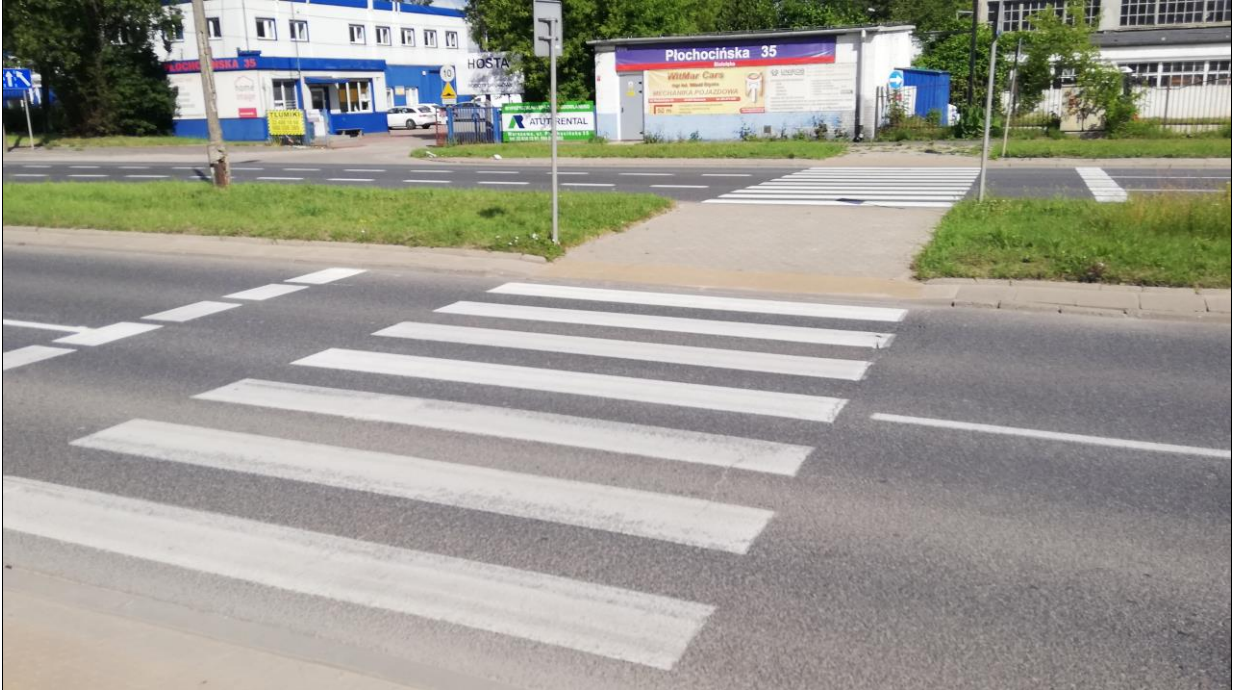
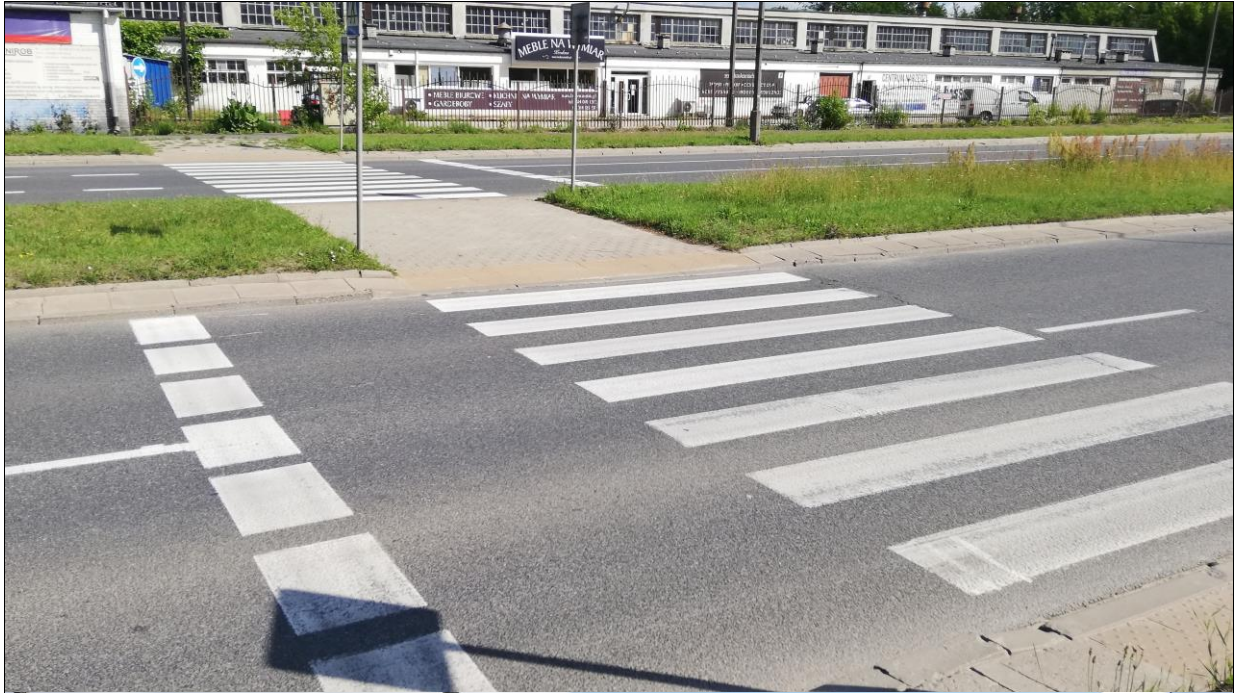
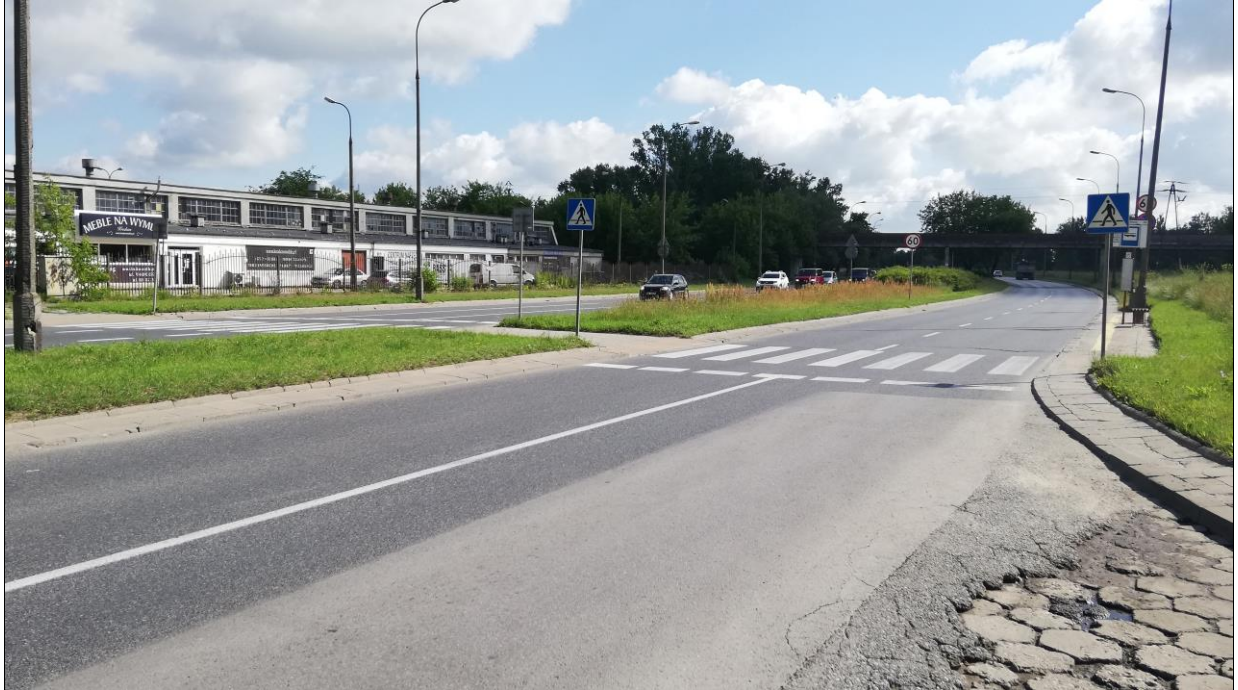
**ZDJĘCIA**

Przeście zlokalizowane w strefie zjazdu z ulicy wojewódzkiej na teren przedsiębiorstw produkcyjno - handlowych. Występuje na nim szereg mankamentów wpływających negatywnie na bezpieczeństwo pieszych.

Do najważniejszych z nich należy zaliczyć długość przejścia, przeprowadzonego przez dwie jednokierunkowe jezdnie ulicy o dwóch i trzech pasach ruchu i znacznym jego natężeniu. Przejścia wyznaczone przez trzy pasy ruchu w jednym kierunku bez sygnalizacji stanowią jedne z najniebezpieczniejszych elementów sieci ulicznych, z uwagi na możliwość odmiennych zachowań kierujących, dojeżdżających do przejścia równoległe. W sytuacji, gdy jeden z pojazdów zmniejszy prędkość, by pozwolić przekroczyć jezdnię pieszemu, drugi lub trzeci może jej nie zredukować i w przypadku wejścia pieszego na jezdnię - potrącić go. Zbyt długie przejście dla pieszych powoduje, że pieszy przekraczając długie przejście dla pieszych narażony jest na ryzyko potrącenia na długim odcinku. Pieszy będzie potrzebował więcej czasu (dłuższa lukę czasową pomiędzy pojazdami) aby przekroczyć jezdnię. Znamionym uwarunkowaniem jest tu także fakt sprowadzenia liczby pasów ruchu z trzech do jednego na odcinku w kierunku południowo – zachodnim, w niewielkiej odległości od przejścia, co powoduje, że jest to strefa, w której kierowcy szukają możliwości zmiany pasa ruchu, częstokroć próbując wyprzedzić wolniejsze pojazdy. To znacząco powoduje odwrócenie ich uwagi od sytuacji przy przejściu i niesie ryzyko poważnych w skutkach wypadków z pieszymi. Dodatkowo, długie odcinki proste sprzyjają rozwijaniu znacznych prędkości, co z resztą zaobserwowano w czasie inspekcji w terenie. Innym mankamentem przejścia jest jego lokalizacja w dość dużej odległości od zjazdu, co powoduje, że kierujący wyjeżdżający z terenów przedsiębiorstw w lewo są w fazie dynamicznego przyspieszania dojeżdżając do miejsca, w którym mogą pojawić się piesi, co grozi ich potrąceniami.

Rekomenduje się zastosowanie kompleksowe podejście zmierzające do poprawy bezpieczeństwa na przejściu. Dotyczy to przysunięcia przejścia bliżej zjazdu, zamknięcie skrajnego lewego pasa ruchu przed przejściem i pozostawienie co najwyżej dwóch pasów ruchu na jezdni w kierunku południowo – wschodnim (skrócenie przejścia) oraz instalacji sygnalizację świetlnej przy przejściu.
