| FORMULARZ AUDYTU BRD | | Arkusz 1 |

| METRYKA WEDŁUG INWENTARYZACJI | | | |
|---|---|---|---|
| NR PRZEJŚCIA | 3576 | | |
| ULICA | Płochocińska | LICZBA PASÓW | 3+3 |
| SKRZYŻOWANIE ZJAZD | przy przystanku „Zakłady Zbożowe 02” | | |

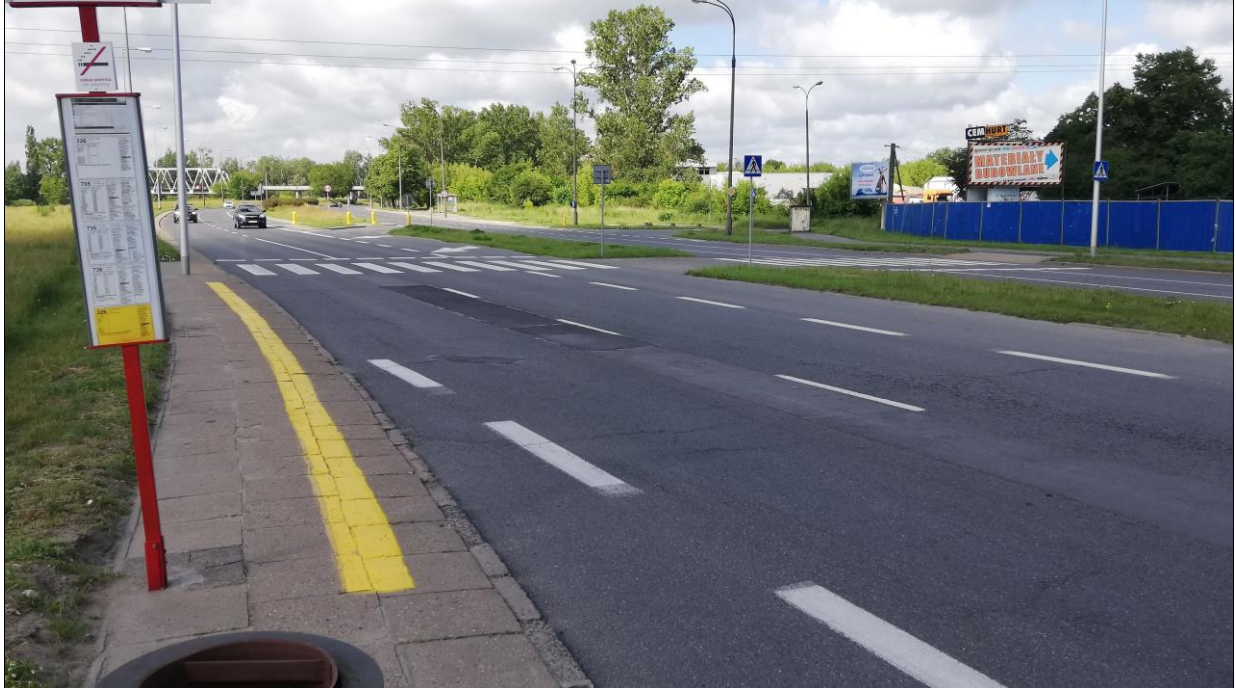
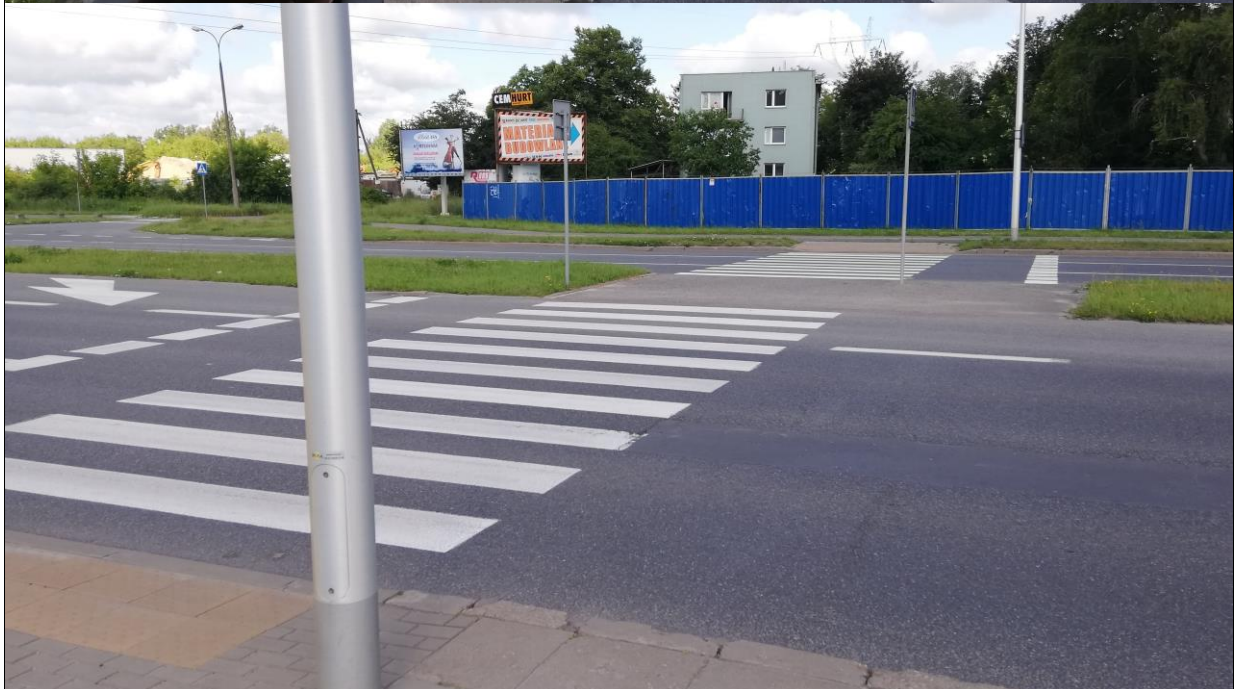
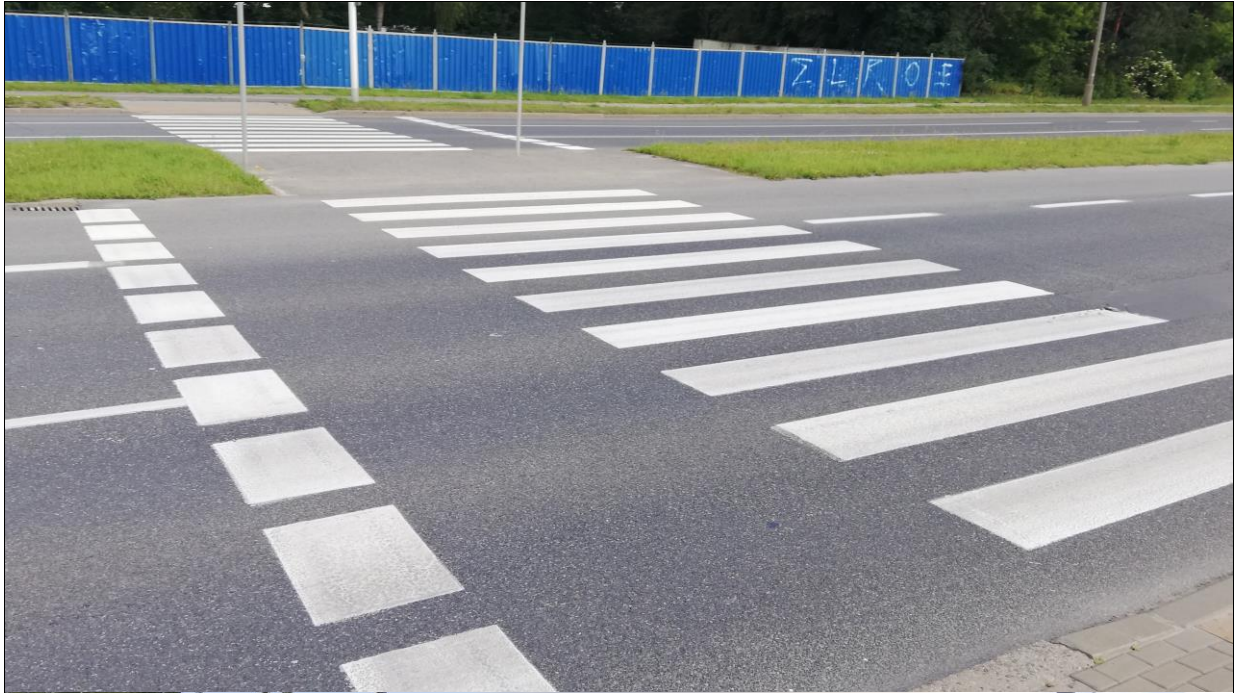
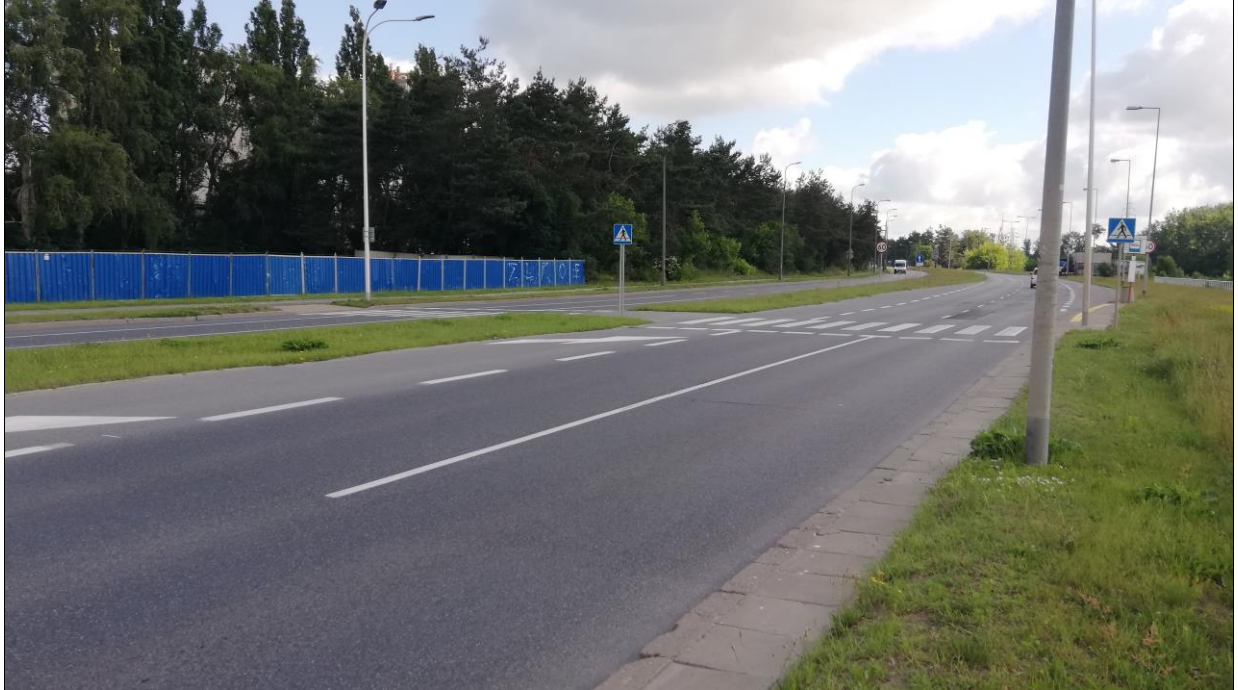
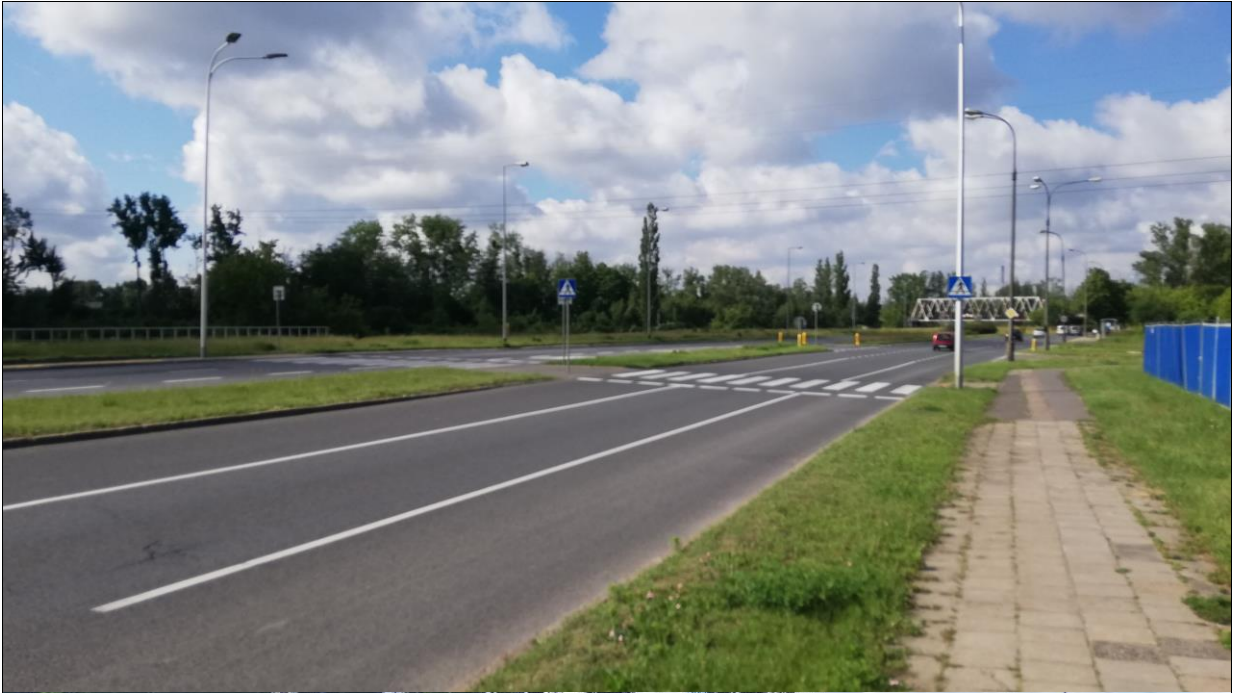
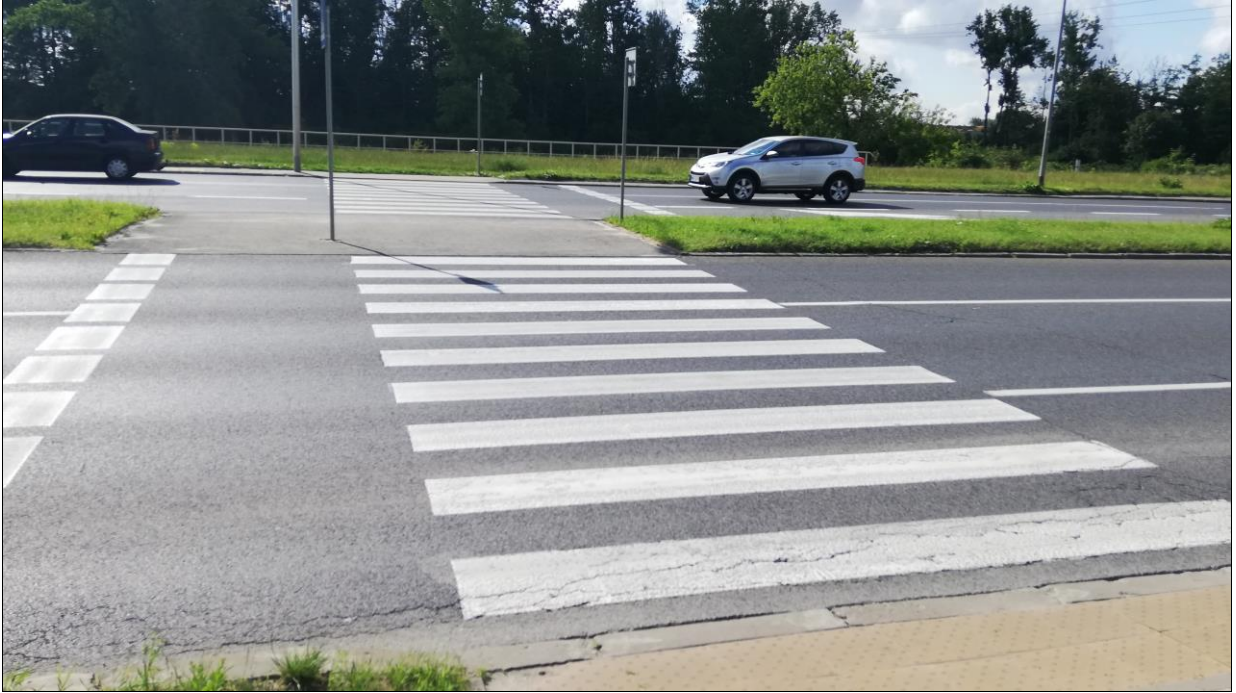
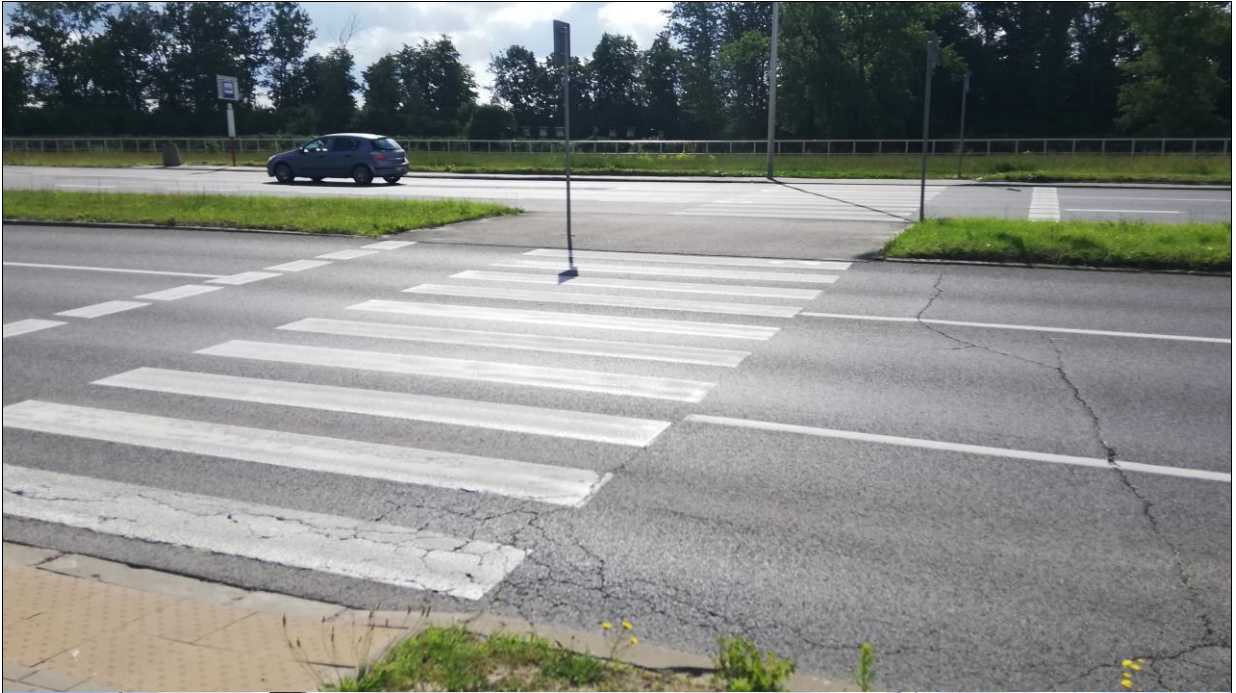
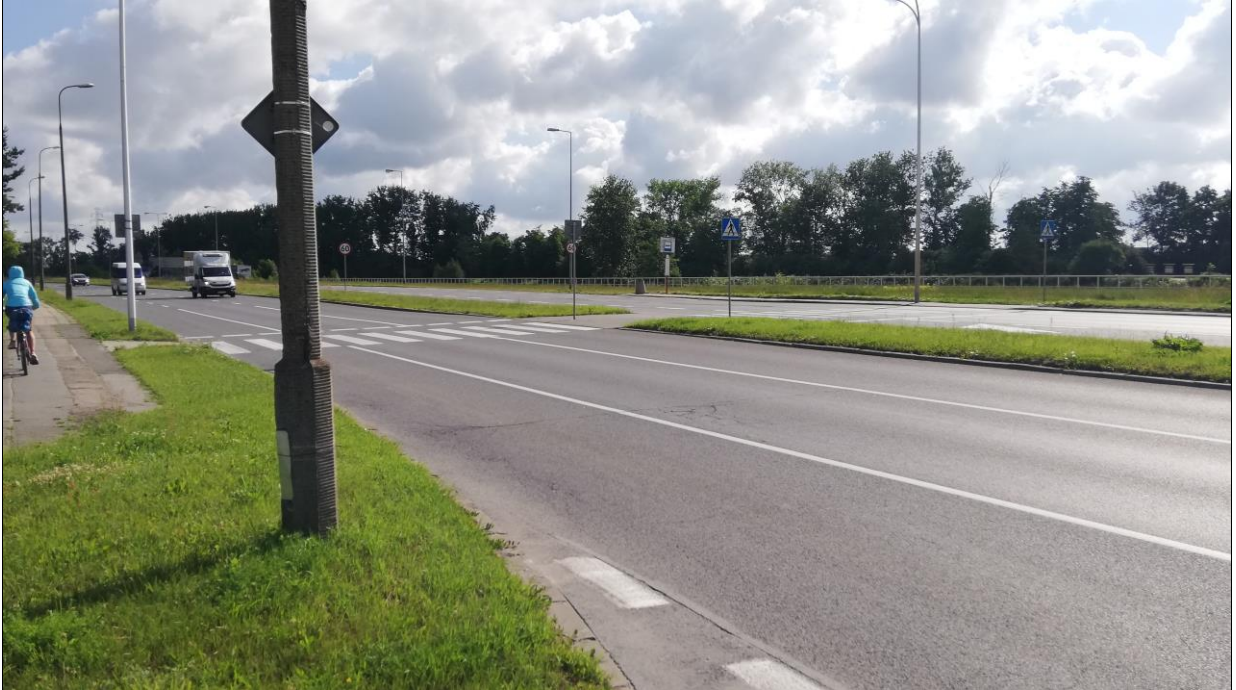
ZDJĘCIA

Przejście zlokalizowane w strefie zjazdu z ulicy wojewódzkiej na teren przedsiębiorstw produkcyjno - handlowych. Występuje na nim szereg mankamentów wpływających negatywnie na bezpieczeństwo pieszych.

Do najważniejszych z nich należy zaliczyć długość przejścia, przeprowadzonego przez dwie jednokierunkowe jezdnie ulicy o trzech pasach ruchu i znacznym jego natężeniu. Przejścia wyznaczone przez trzy pasy ruchu w jednym kierunku bez sygnalizacji stanowią jedno z najniebezpieczniejszych elementów sieci ulicznych, z uwagi na możliwość odmiennych zachowań kierujących, dojeżdżających do przejścia równoległe. W sytuacji, gdy jeden z pojazdów zmniejszy prędkość, by pozwolić przekroczyć jezdnię pieszemu, drugi lub trzeci może jej nie zredukować i w przypadku wejścia pieszego na jezdnię - potrącić go. Zbyt długie przejście dla pieszych powoduje, że pieszy przekraczając długie przejście dla pieszych narażony jest na ryzyko potrącenia na długim odcinku. Pieszy będzie potrzebował więcej czasu (dłuższa lukę czasową pomiędzy pojazdami) aby przekroczyć jezdnię. Znamionym uwarunkowaniem jest tu także fakt sprowadzenia liczby pasów ruchu z trzech do jednego na odcinku w kierunku północno – zachodnim (krótki pas rozpędowy), co powoduje, że jest to strefa, w której kierowcy szukają możliwości zmiany pasa ruchu na pas zasadniczy. To znacząco powoduje odwrócenie ich uwagi od sytuacji przy przejściu i niesie ryzyko poważnych w skutkach wypadków z pieszymi. Dodatkowo, długie odcinki proste lub poprowadzone na łukach o znacznych promieniach, jak w omawianym przypadku, sprzyjają rozwijaniu znacznych prędkości, co z resztą zaobserwowano w czasie inspekcji w terenie. Innym mankamentem przejścia jest jego lokalizacja w dość dużej odległości od zjazdu, co powoduje, że kierujący wyjeżdżający z terenów przedsiębiorstw w lewo są w fazie dynamicznego przyspieszania dojeżdżając do miejsca, w którym mogą pojawić się piesi, co grozi ich potrąceniami. Wadą przejścia w obrębie jego środkowej części (pas dzielący) jest jego przeprowadzenie w poziomie jezdni. Osoba słabo- lub niewidząca, pokonując tak długie przejście nie będzie miała możliwości rozpoznać, czy pokonuje jezdnię, czy znajduje się w strefie azylu, co może powodować, że wkroczy na pas ruchu pod nadjeżdżający pojazd.

Rekomenduje się zastosowanie kompleksowe podejście zmierzające do poprawy bezpieczeństwa na przejściu. Dotyczy to przysunięcia przejścia bliżej zjazdu, zamknięcie skrajnego lewego pasa ruchu przed przejściem i pozostawienie co najwyżej dwóch pasów ruchu na jezdni w kierunku południowo – wschodnim (skrócenie przejścia) oraz instalacji sygnalizację świetlną przy przejściu. Należy zabezpieczyć przejście w usprawnienia dla osób słabowidzących lub niewidzących.
