FORMULARZ AUDYTU BRD		Arkusz 1
Audytor	Wojciech Kustra	
Data, Godzina	05.06.2020 10:00	
Pogoda	Słonecznie

METRYKA WEDŁUG INWENTARYZACJI			
NR PRZEJŚCIA	3578		
DZIELNICA	Białotęka	KATEGORIA	Wojewódzka
ULICA	Płochocińska	LICZBA PASÓW	2
SKRZYŻOWANIE ZJAZD	Łazy		
OPIS	przez Płochocińska

Przejście dla pieszych przez ulicę Płochocińska (kategoria drogi: wojewódzka), na skrzyżowaniu Płochocińska – Łazy.

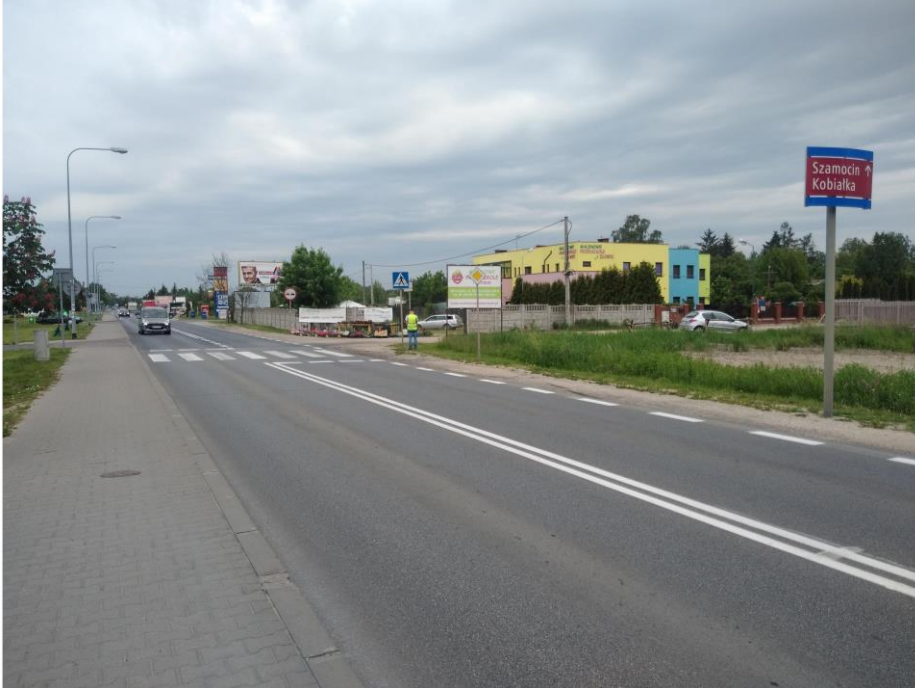
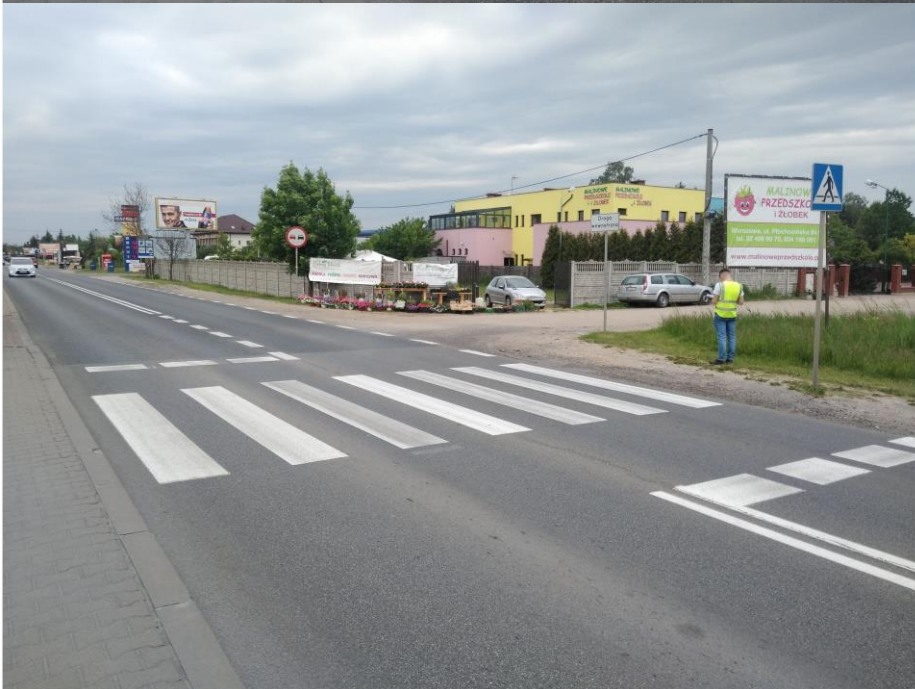
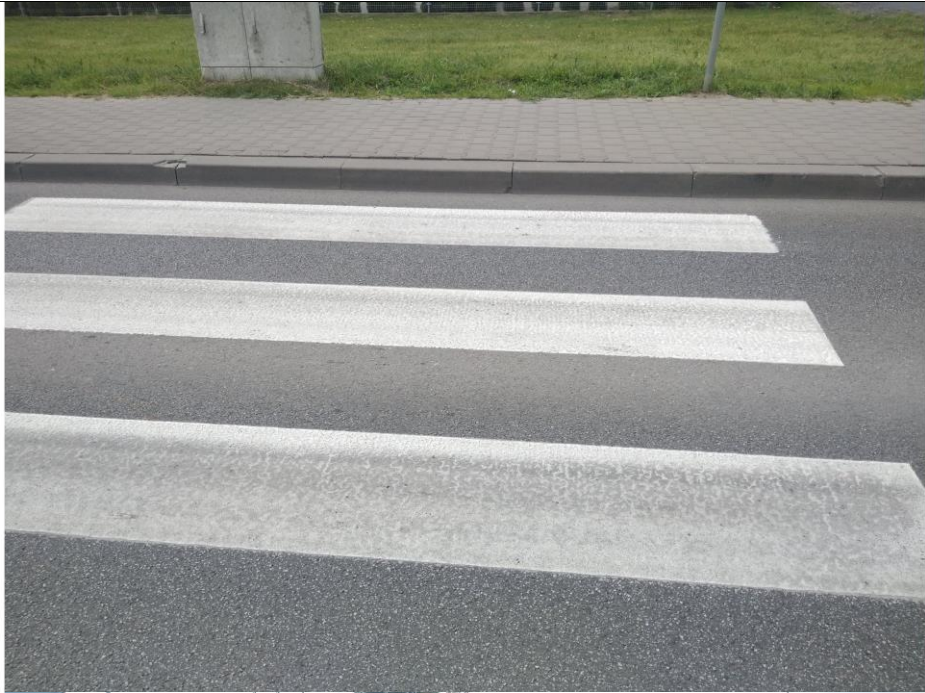
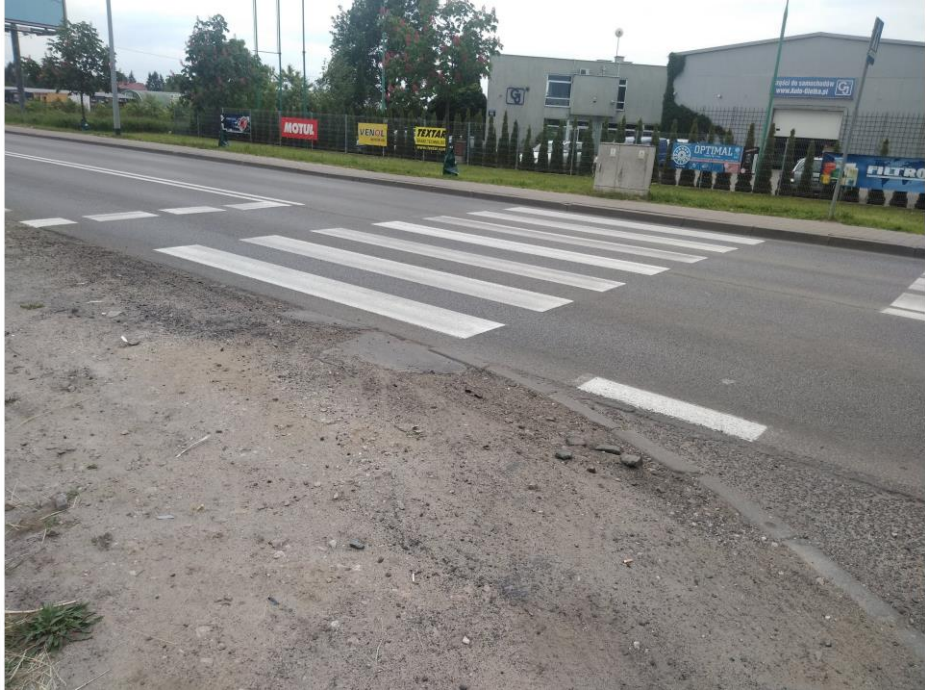
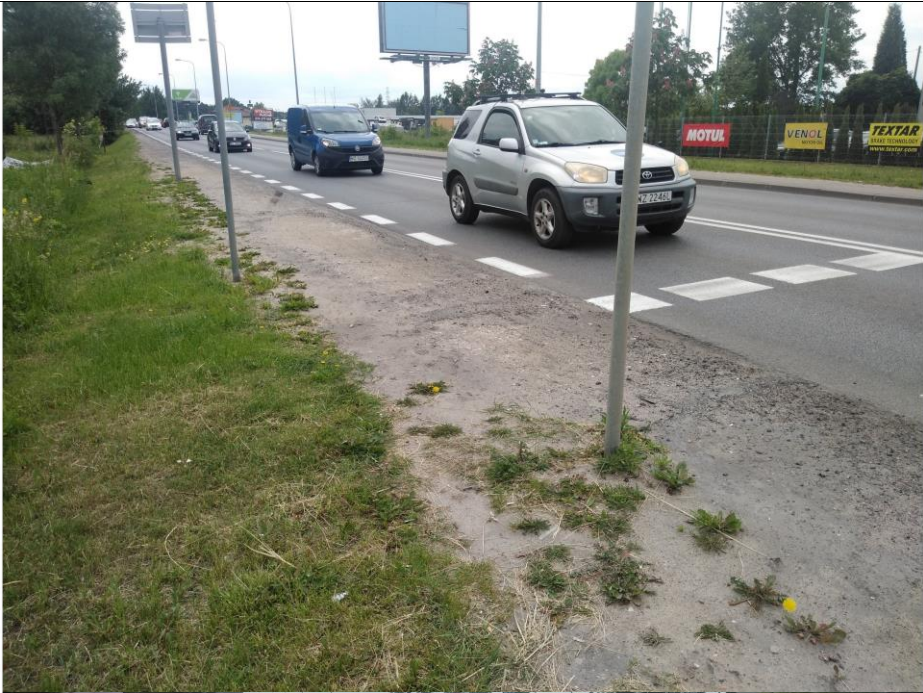
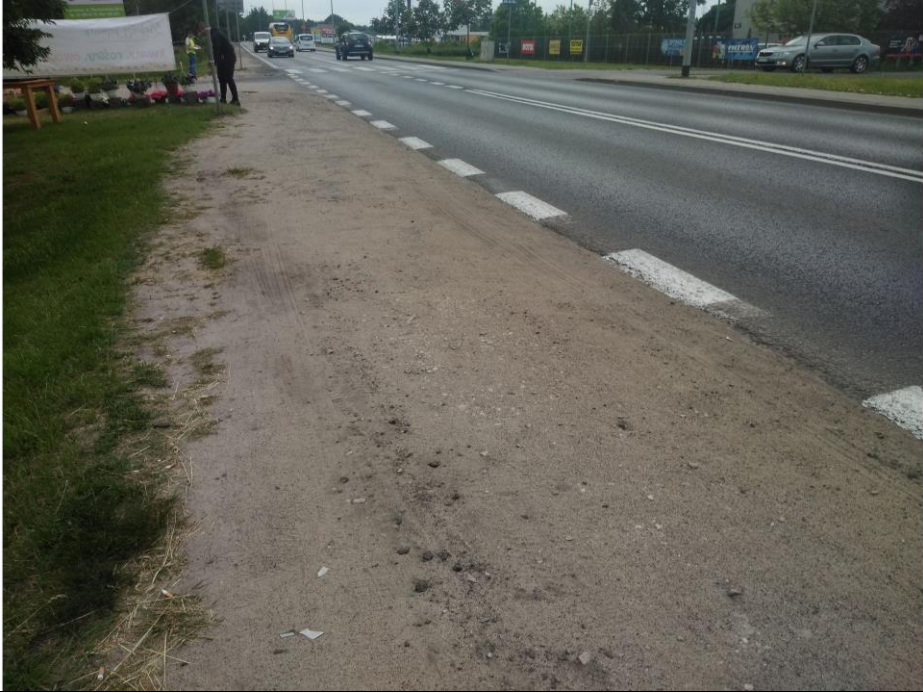
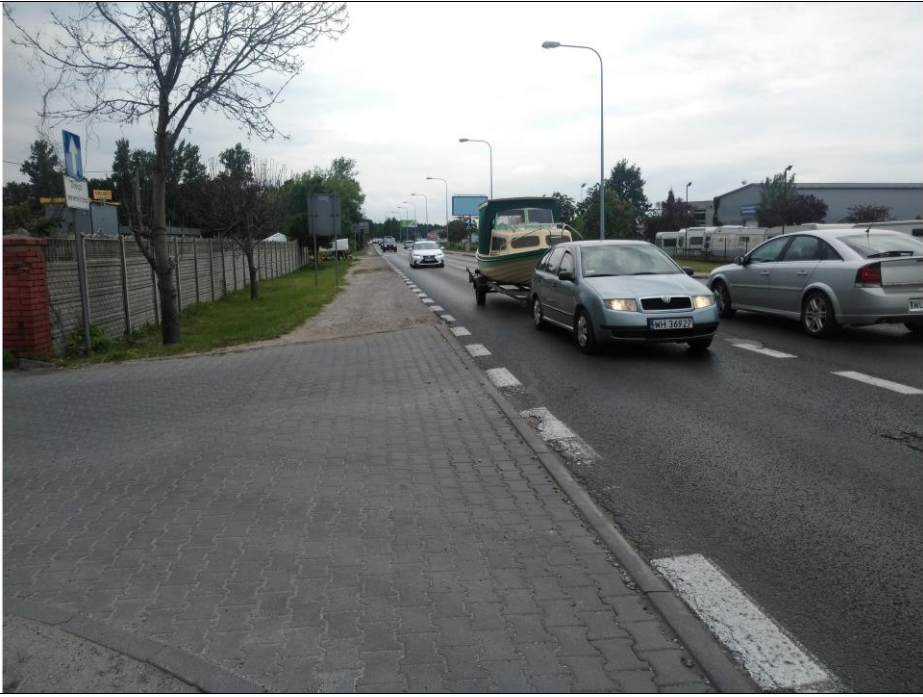
ZDJĘCIA

Oceniono, że w obszarze przejścia może występować znaczna prędkość pojazdów (długa prosta, szeroki przekrój drogi). W przypadku zdarzenia z udziałem pieszych może to prowadzić do bardzo groźnych skutków.

Drugim problemem na tym przejściu jest potencjalne ryzyko ograniczenia widoczności związane z zapotrzebowaniem na miejsca postojowe. Podczas oceny terenowej Audytorzy zauważyli ślady po parkujących pojazdach po stronie prawej przed i za przejściem. Zaparkowane pojazdy mogą znacznie ograniczyć widoczność na tym przejściu. Kierujący zbliżający się do przejścia dla pieszych, muszą mieć możliwość dostrzegania pieszych zbliżających się do przejścia i jednocześnie piesi muszą mieć możliwość obserwacji potoków ruchu. Kierowca oraz pieszy mają swoje prawa i obowiązki. Kierowca powinien dostosować swą prędkość, aby zatrzymać się w przypadku, gdy pieszy wkroczy na przejście dla pieszych. Pieszy natomiast powinien upewnić się, że może przekraczać przejście dla pieszych. W sytuacji, gdy występują ograniczenia widoczności kierowca i pieszy nie są w stanie zrealizować swoich obowiązków, w zakresie dostosowania dynamiki ruchu i upewnienia się co do możliwości dalszego przemieszczania. Pieszy widząc przejście dla pieszych ma wrażenie, że jest bezpieczny i często wkracza na jezdnię, natomiast kierujący nie mają szansy na dostrzeżenie pieszych z odpowiednim wyprzedzeniem. Użytkownicy są zaskakiwani i może okazać się, że ich prędkość jest zbyt duża, aby bezpiecznie zatrzymać pojazd.

Kolejnym problemem jest brak płytek dla osób niewidzących i niedowidzących. Osoba niedowidząca i niewidząca, nie będzie miała szans, aby ocenić, czy znajduje się w obszarze chronionym czy już na przejściu dla pieszych.

Po obu stronach nie zastosowano rampy, może to powodować zagrożenie dla osób, które z opóźnieniem opuszczają jezdnię. Wejście na wysoki krawężnik może być utrudnione dla osób starszych, także osoby na wózkach inwalidzkich oraz z wózkami dziecięcymi mogą pozostawać dłużej na jezdni. Mogą powstawać sytuacje, w której piesi przemieszczają się przez przejście z zamiarem dynamicznego opuszczenia jezdni, jednak na jej krawędzi zostają zaskoczeni przez wysoki krawężnik i opuszczenie jezdni zajmuje im dłużej niż to zaplanowali. Dodatkowo dla kierowców, pieszy przytrzymujący się na końcu przejścia dla pieszych, też może być zaskoczeniem.

Ostatnim problemem jest brak chodnika w miejscu oczekiwania na przejście (po prawej stronie drogi). Pieszy oczekujący na możliwość przejścia musi oczekiwać na utwardzonym poboczu, które również funkcjonuje jako miejsce parkowania pojazdów.

Rekomendacja. Należy zastosować środki fizyczne i nadzoru nad prędkością zmuszające kierujących do poruszania się z prędkością 40 - 50 km/h, ustaloną na podstawie zapewnionej widoczności.

Rekomendacja. Należy wzmocnić nadzór nad nieprawidłowym parkowaniem oraz zastosować fizyczne środki uniemożliwiające parkowanie w bliskości przejścia dla pieszych.

Rekomenduje się, aby w przestrzeni, gdzie przygotowano wyspę azylu zamontowano na krawędzi wyspy płytki lub inne urządzenia z wypustkami pomagające osobom niepełnosprawnym na zorientowanie się, że mogą się zatrzymać w miejscu chronionym.

Rekomendacja. Należy zrealizować pełną rampę.

Rekomendacja. Należy wykonać chodnik w miejscu oczekiwania na przejście.
