FORMULARZ AUDYTU BRD		Arkusz 1
Audytor	Wojciech Kustra	
Data, Godzina	05.06.2020 08:00	
Pogoda	Słonecznie

METRYKA WEDŁUG INWENTARYZACJI			
NR PRZEJŚCIA	3592		
DZIELNICA	Białotęka	KATEGORIA	Powiatowa
ULICA	Lewandów	LICZBA PASÓW	2
SKRZYŻOWANIE ZJAZD	Głębocka		
OPIS	przez Głębocka, wlot N

Przeście dla pieszych przez ulicę Głębocką, wlot N (kategoria drogi: powiatowa), na skrzyżowaniu Lewandów – Głębocka.

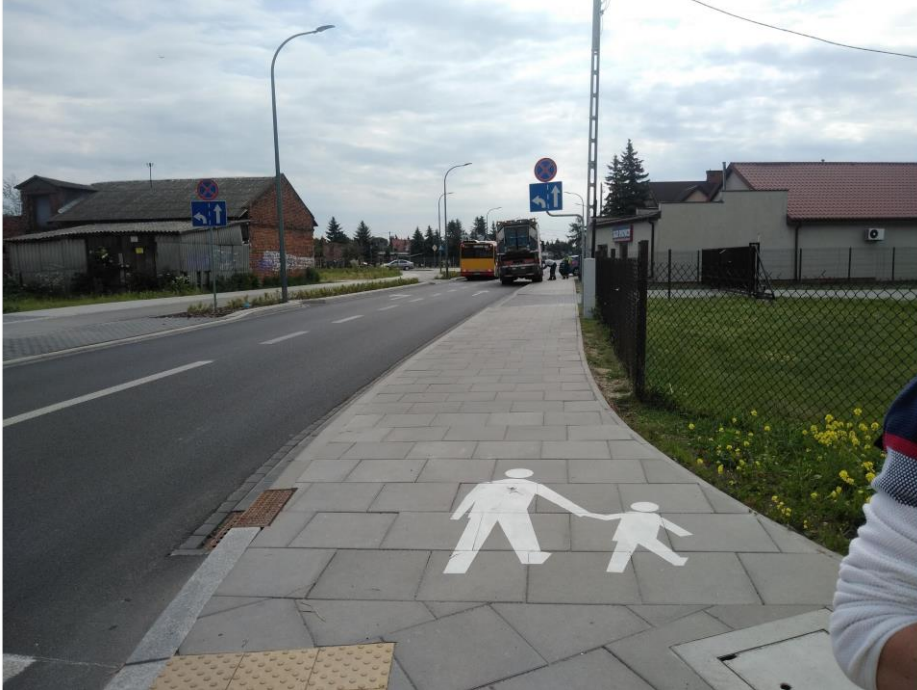
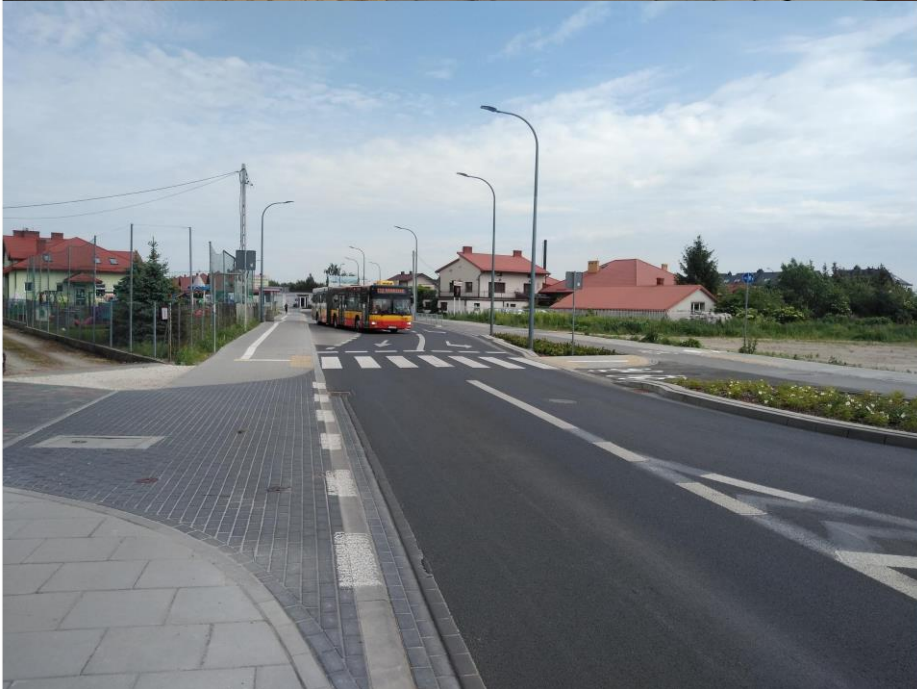
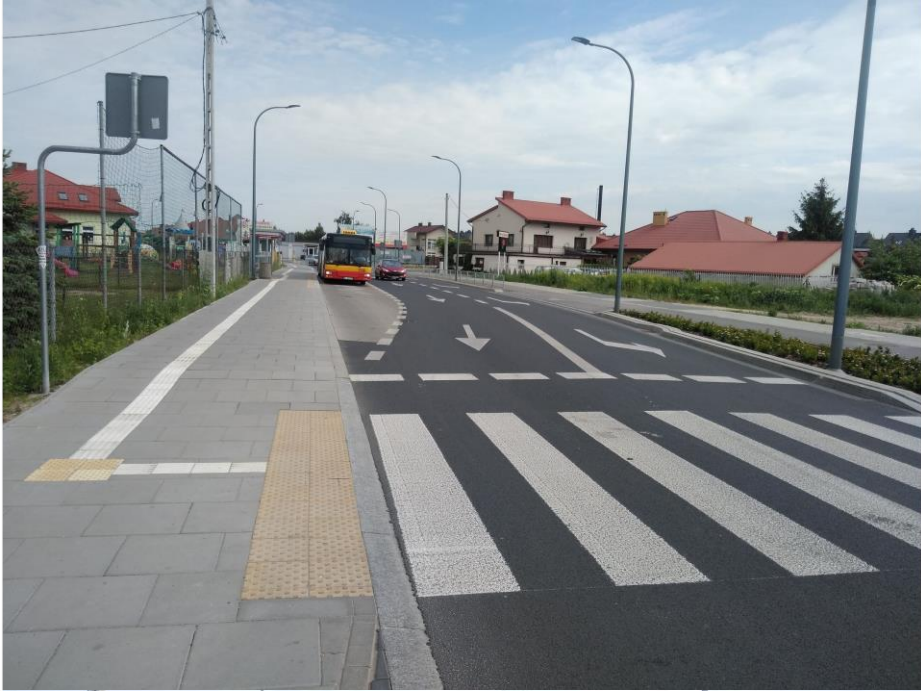
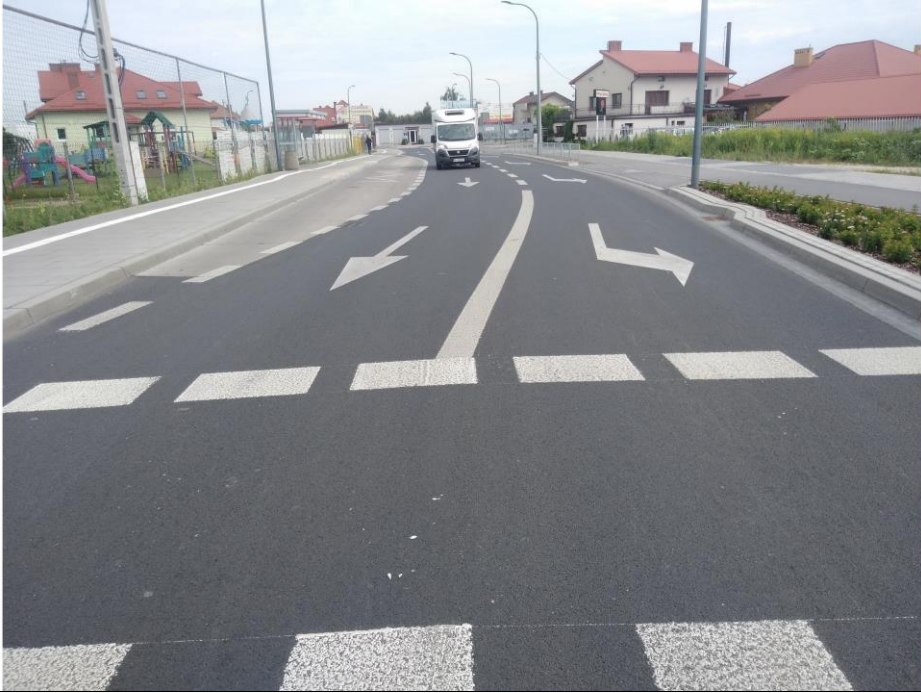
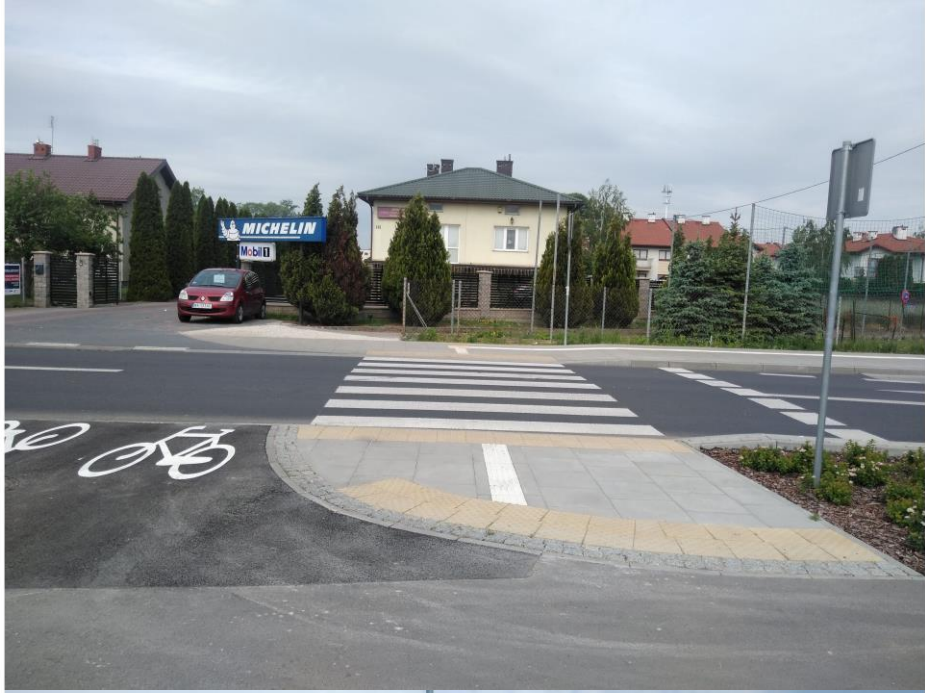
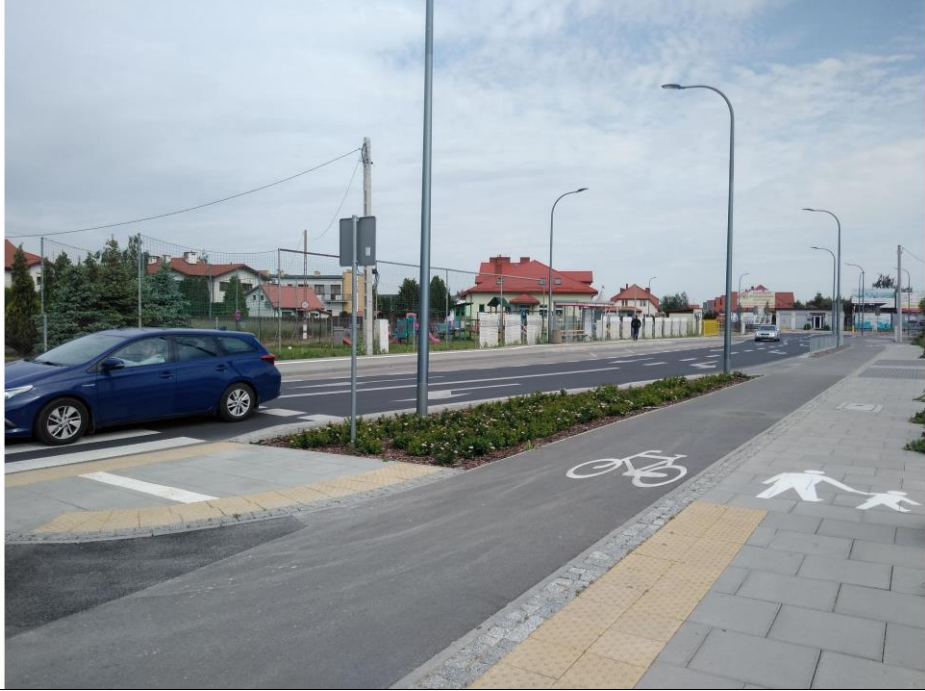
ZDJĘCIA

W sąsiedztwie przejścia został zlokalizowany przystanek autobusowy w zatoce (przed przejściem dla pieszych). Takie usytuowanie przystanku powoduje znaczne ograniczenie widoczności w czasie postoju pojazdu transportu zbiorowego, do około 10 metrów. W przypadku, kiedy w zatoce będzie stał pojazd, pieszy wychodzący zza niego nie będzie widoczny dla nadjeżdżających innych pojazdów, co może powodować bardzo niebezpieczne sytuacje (jak autobus stanie na końcu tej zatoki, przed skosem, to widoczność tak na oko będzie wynosiła 10 m).

Przeście przez dwa pasy ruchu w tym samym kierunku. Na przejściu występuje ryzyko całkowitego ograniczenia widoczności w przypadku zatrzymania się przed przejściem pojazdu na jednym pasie ruchu i wejście pieszego zza tego pojazdu pod nadjeżdżających pojazd drugim pasem ruchu. Może to prowadzić do wypadków z poważnymi konsekwencjami.

Rekomendacja. Należy przenieść zatokę autobusową, tak żeby została zachowana widoczność na zatrzymanie w czasie postoju autobusu.

Rekomendacja. Zastosowanie sygnalizacji świetlnej lub zmiana geometrii w obszarze przejścia (np. zawężenie do jednego pasa ruchu).
