FORMULARZ AUDYTU BRD		Arkusz 1
Audytor	Wojciech Kustra	
Data, Godzina	05.06.2020 13:30	
Pogoda	Zachmurzenie: Częściowe

METRYKA WEDŁUG INWENTARYZACJI			
NR PRZEJŚCIA	3613		
DZIELNICA	Białołęka	KATEGORIA	Powiatowa
ULICA	Białołęcka	LICZBA PASÓW	2
SKRZYŻOWANIE ZJAZD	Toporczyków		
OPIS	przez Białołęcka

Przejście dla pieszych przez ulicę Białotęcką (kategoria drogi: powiatowa), na skrzyżowaniu Białotęcka – Toporczyków.

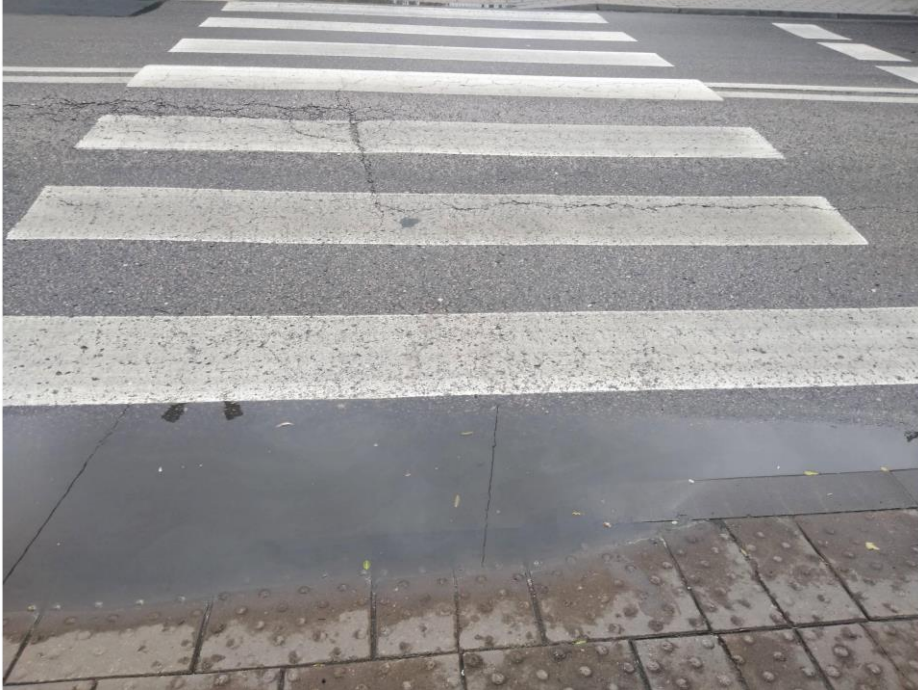
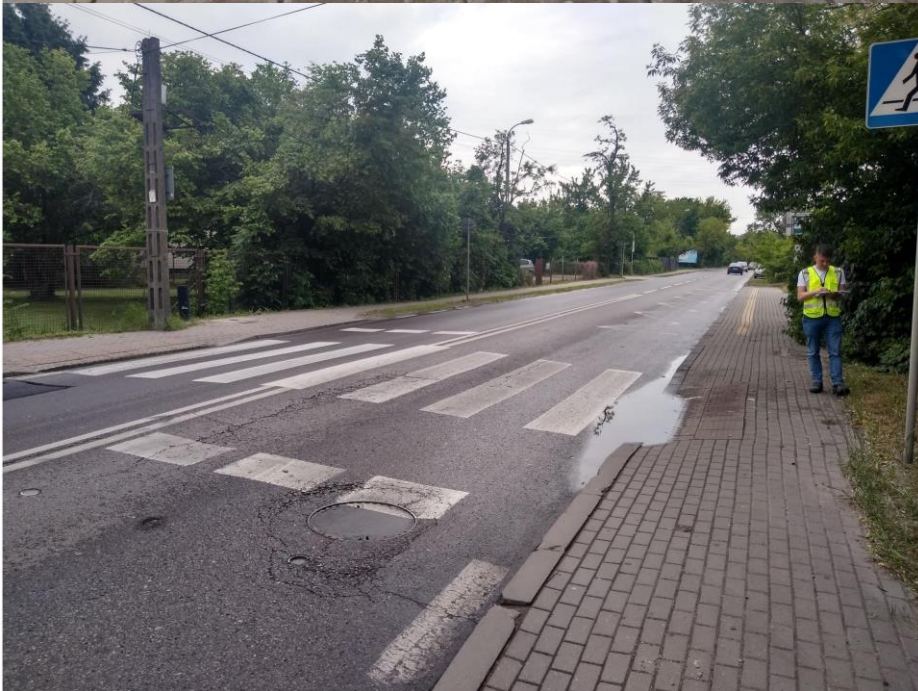
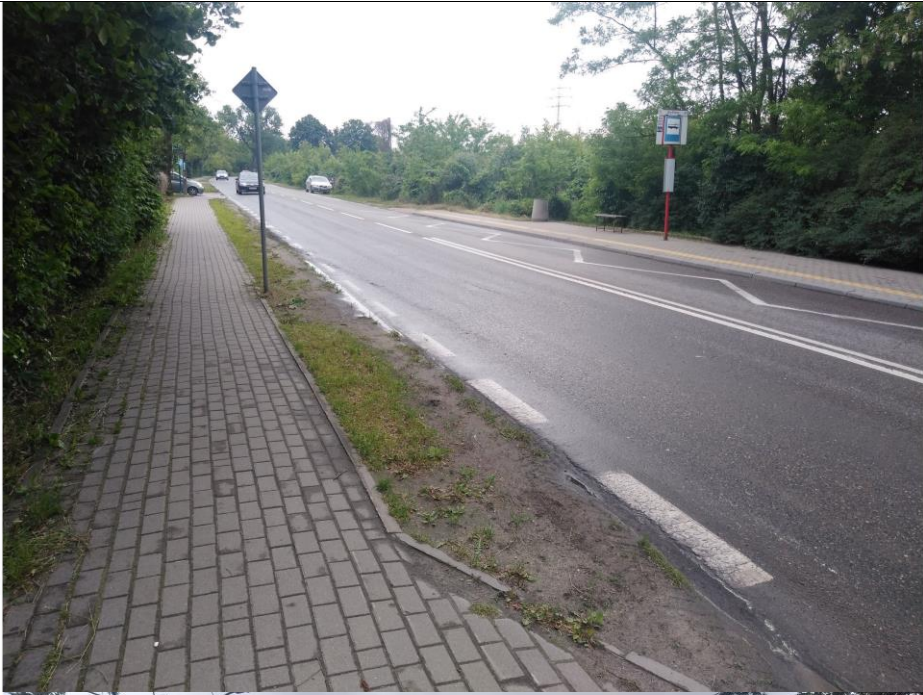
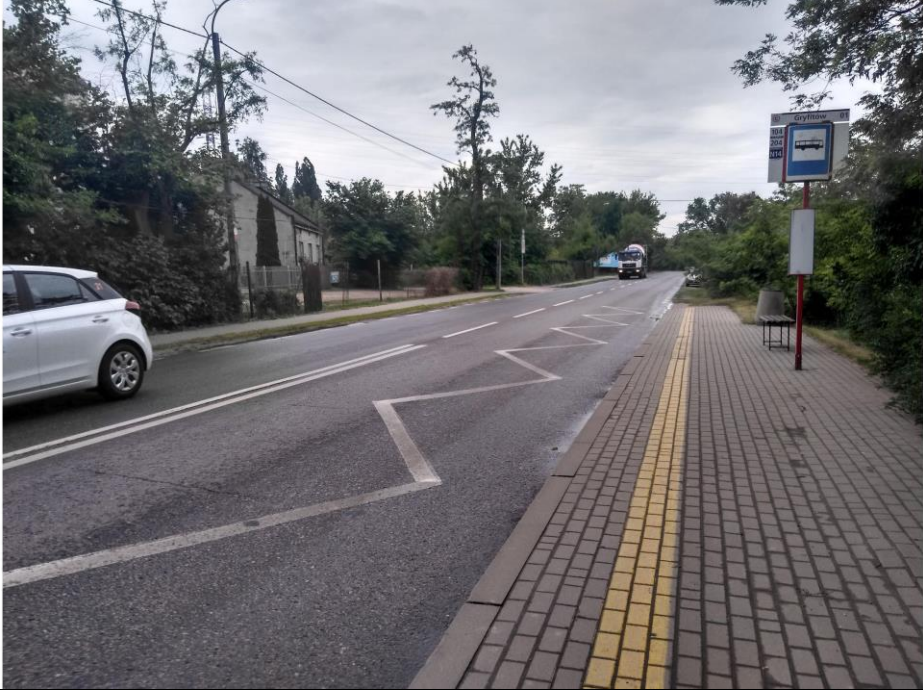
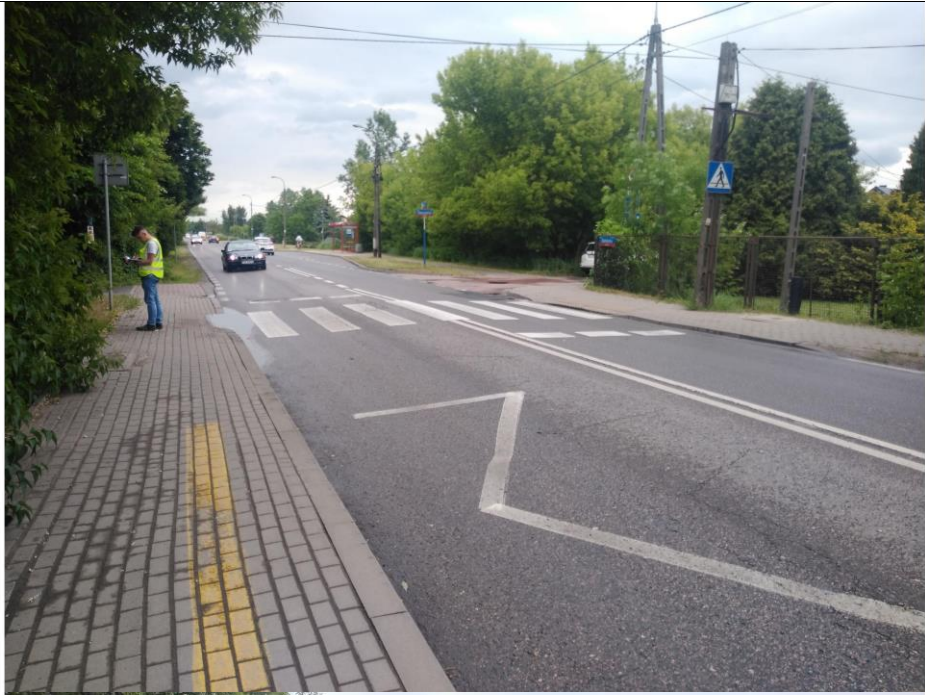
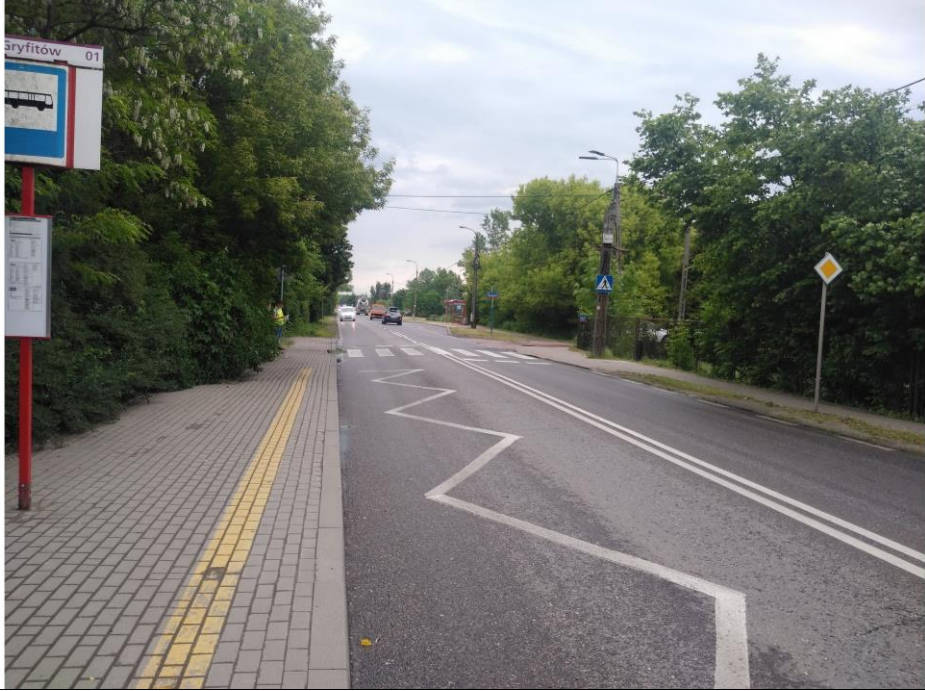
ZDJĘCIA

W obszarze przejścia został zlokalizowany przystanek autobusowy na jezdni (za przejściem dla pieszych). Takie usytuowanie przystanku powoduje całkowite ograniczenie widoczności w czasie postoju pojazdu transportu zbiorowego. Widoczność wynosi 0 metrów. W przypadku, kiedy na przystanku będzie stał pojazd, pieszy wychodzący zza niego nie będzie widoczny dla nadjeżdżających innych pojazdów, co może powodować bardzo niebezpieczne sytuacje.

Oceniono, że w obszarze przejścia może występować znaczna prędkość pojazdów (długa prosta). W przypadku zdarzenia z udziałem pieszych może to prowadzić do bardzo groźnych skutków.

W obszarze przejścia dla pieszych zdiagnozowano występowanie obszarów zbierania się wody (bezodpływowych). Piesi oczekujący na przejście mogą być opryskiwani przez przejeżdżające pojazdy. W okresach występowania temperatur poniżej zera, miejsce to jest obciążone większym ryzykiem powstawania oblodzenia i w konsekwencji śliskości. Powstawanie obszarów oblodzenia w obszarze przejścia jest szczególnie niebezpieczne i może prowadzić do poślizgnięć i upadków pieszych, co może być przyczyną urazów ciała. Dodatkowo oblodzenie w obszarze przejścia, jak i przed nim znacznie wydłuży drogę hamowania pojazdów w tak newralgicznym miejscu.

Rekomendacja. Należy przenieść zatokę autobusową, tak żeby została zachowana widoczność na zatrzymanie w czasie postoju autobusu.

Rekomendacja. Należy zastosować środki fizyczne i środki nadzoru nad prędkością zmuszające kierujących do poruszania się z prędkością 40 - 50 km/h, ustaloną na podstawie zapewnionej widoczności.

Rekomendacja. Należy zrealizować poprawne rozwiązanie wysokościowe jezdni w obszarze przejścia. Należy poprawić stan techniczny jezdni i obszaru oczekiwania na chodnikach.
