FORMULARZ AUDYTU BRD		Arkusz 1
Audytora	Wojciech Kustra	
Data, Godzina	05.06.2020 12:40	
Pogoda	Zachmurzenie: Całkowite

METRYKA WEDŁUG INWENTARYZACJI			
NR PRZEJŚCIA	3618		
DZIELNICA	Białołęka	KATEGORIA	Powiatowa
ULICA	Białołęcka	LICZBA PASÓW	2
SKRZYŻOWANIE ZJAZD	Białołęcka 247		
OPIS	przez Białołęcka, przy przystanku „Zbyszka z Bogdańca 01”

FORMULARZ AUDYTU BRD		Arkusz 2
NR PRZEJŚCIA	3618

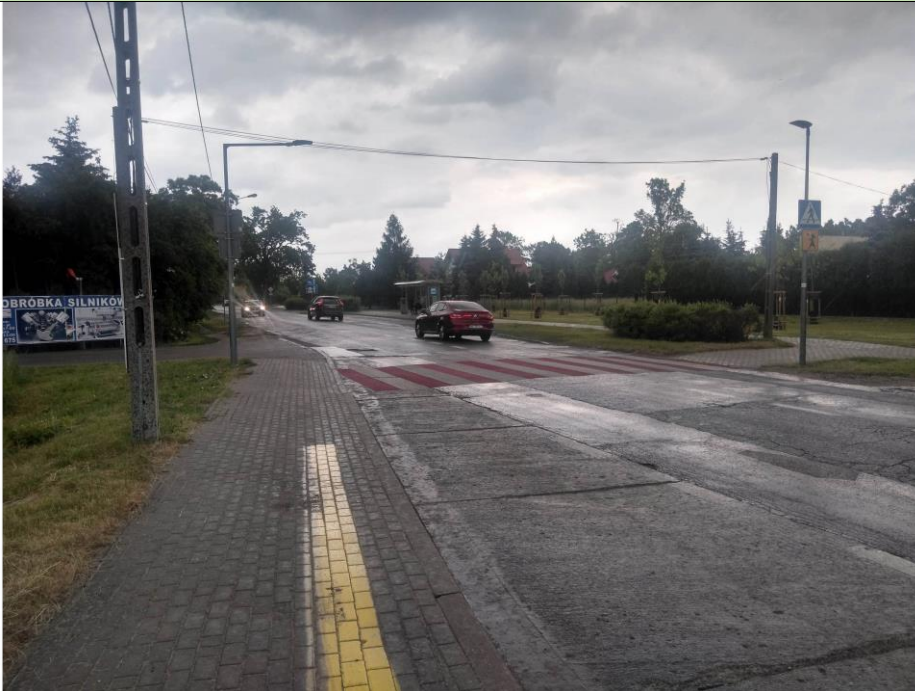
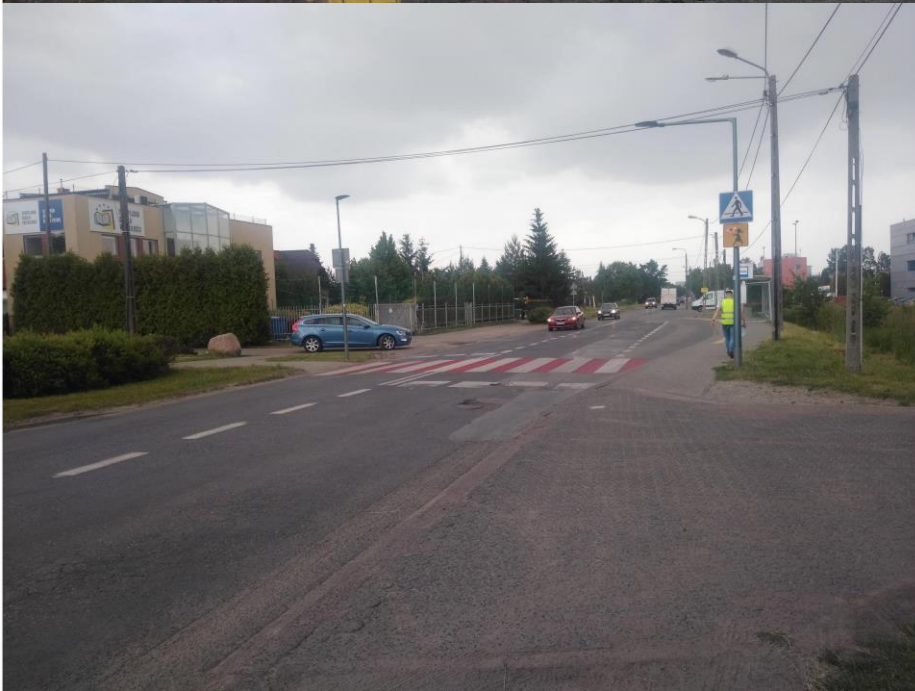
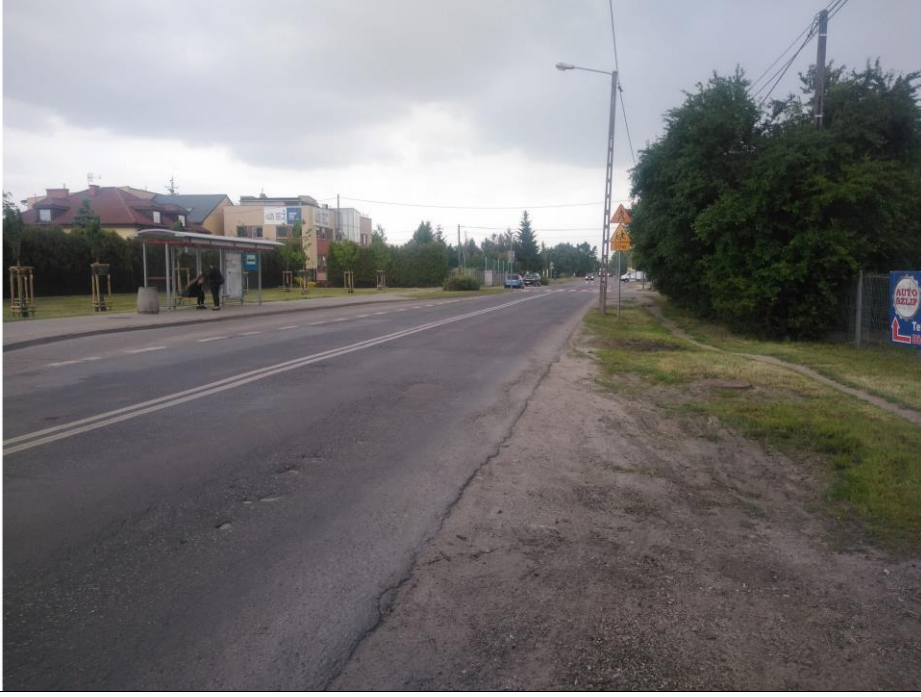
ZDJĘCIA

Oceniono, że w obszarze przejścia może występować znaczna prędkość pojazdów (długa prosta, dobra widoczność dla kierowców), szczególnie dla pojazdów jadących do centrum. W przypadku zdarzenia z udziałem pieszych może to prowadzić do bardzo groźnych skutków.

Kolejnym problemem na tym przejściu jest potencjalne ryzyko ograniczenia widoczności związane z zapotrzebowaniem na miejsca postojowe. Podczas oceny terenowej, nie było żadnych zaparkowanych pojazdów w tym obszarze. Audytorzy zauważyli jednak, ślady po parkujących pojazdach po stronie lewej za przejściem i prawej przed przejściem. Zaparkowane pojazdy mogą znacznie ograniczyć widoczność na tym przejściu. Kierujący zbliżający się do przejścia dla pieszych, muszą mieć możliwość dostrzegania pieszych zbliżających się do przejścia i jednocześnie piesi muszą mieć możliwość obserwacji potoków ruchu. Kierowca oraz pieszy mają swoje prawa i obowiązki. Kierowca powinien dostosować swoją prędkość, aby zatrzymać się w przypadku, gdy pieszy wkroczy na przejście dla pieszych. Pieszy natomiast powinien upewnić się, że może przekraczać przejście dla pieszych. W sytuacji, gdy występują ograniczenia widoczności kierowca i pieszy nie są w stanie zrealizować swoich obowiązków, w zakresie dostosowania dynamiki ruchu i upewnienia się co do możliwości dalszego przemieszczania. Pieszy widząc przejście dla pieszych ma wrażenie, że jest bezpieczny i często wkracza na jezdnię, natomiast kierujący nie mają szansy na dostrzeżenie pieszych z odpowiednim wyprzedzeniem. Użytkownicy są zaskakiwani i może okazać się, że ich prędkość jest zbyt duża, aby bezpiecznie zatrzymać pojazd.

Przeście dla pieszych jest zbyt długie. Jezdnia ma dwa pasy po 4,25 m każdy, łącznie przejście ma długość 8,5 m. Stosowanie takich szerokości bez wyspy azylu powoduje występowanie wydłużonego czasu narażenia na ryzyko podczas przechodzenia pieszego przez przejście. Zagrożenie te jest zbędne i niczym nieuzasadnione.

Kolejnym problemem jest brak płytek dla osób niewidzących i niedowidzących. Osoba niedowidząca i niewidząca, nie będzie miała szans, aby ocenić, czy znajduje się w obszarze chronionym czy już na przejściu dla pieszych.

Rekomendacja. Należy zastosować środki fizyczne i nadzoru nad prędkością zmuszające kierujących do poruszania się z prędkością 40 - 50 km/h, ustaloną na podstawie zapewnionej widoczności.

Rekomendacja. Należy wzmocnić nadzór nad nieprawidłowym parkowaniem oraz zastosować fizyczne środki uniemożliwiające parkowanie w bliskości przejścia dla pieszych.

Rekomendacja. Należy skrócić drogę pieszego przez jezdnię przez budowę wyspy azylu. Odsunąć zatokę autobusową od przejścia, ta, aby przejście nie było zlokalizowane na skosie najazdowym.

Rekomenduje się, aby w przestrzeni, gdzie przygotowano wyspę azylu zamontowano na krawędzi wyspy płytki lub inne urządzenia z wypustkami pomagające osobom niepełnosprawnym na zorientowanie się, że mogą się zatrzymać w miejscu chronionym.
