FORMULARZ AUDYTU BRD		Arkusz 1
Audytor	Wojciech Kustra	
Data, Godzina	05.06.2020 11:00	
Pogoda	Zachmurzenie: Częściowe

METRYKA WEDŁUG INWENTARYZACJI			
NR PRZEJŚCIA	<b>3624</b>		
DZIELNICA	Białołęka	KATEGORIA	Powiatowa
ULICA	Białołęcka	LICZBA PASÓW	2
SKRZYŻOWANIE ZJAZD	Juranda ze Spychowa		
OPIS	przez Białołęcka

Przejście dla pieszych przez ulicę Białofęcą (kategoria drogi: powiatowa), na skrzyżowaniu Białofęcka - Juranda ze Spychowa.

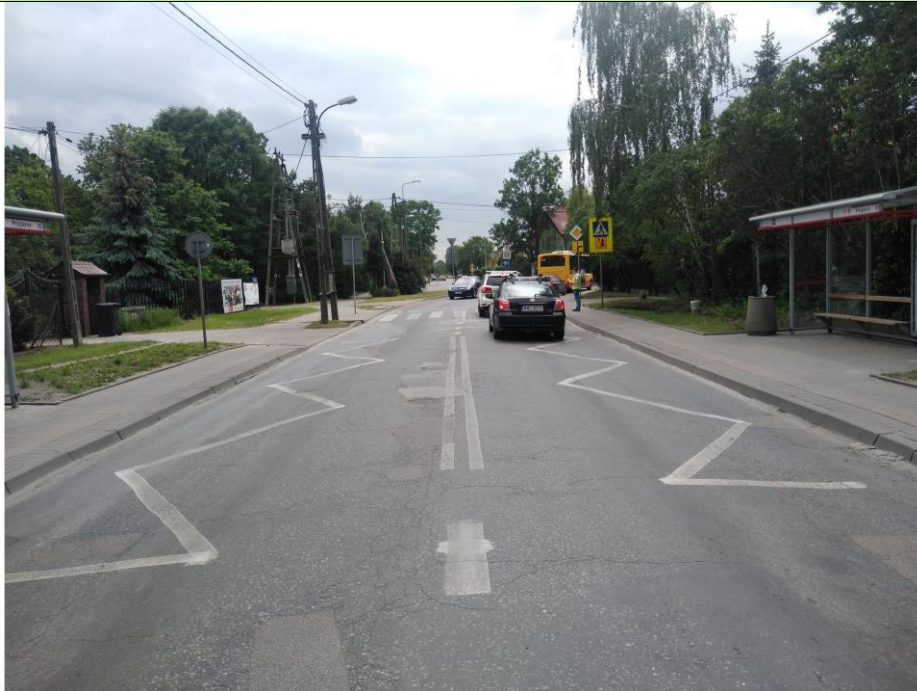
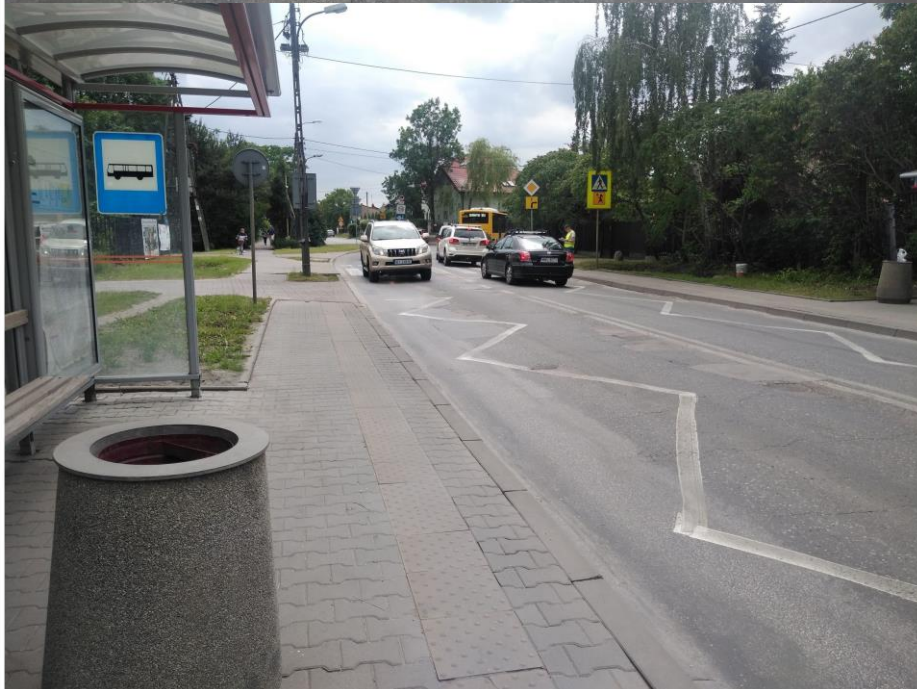
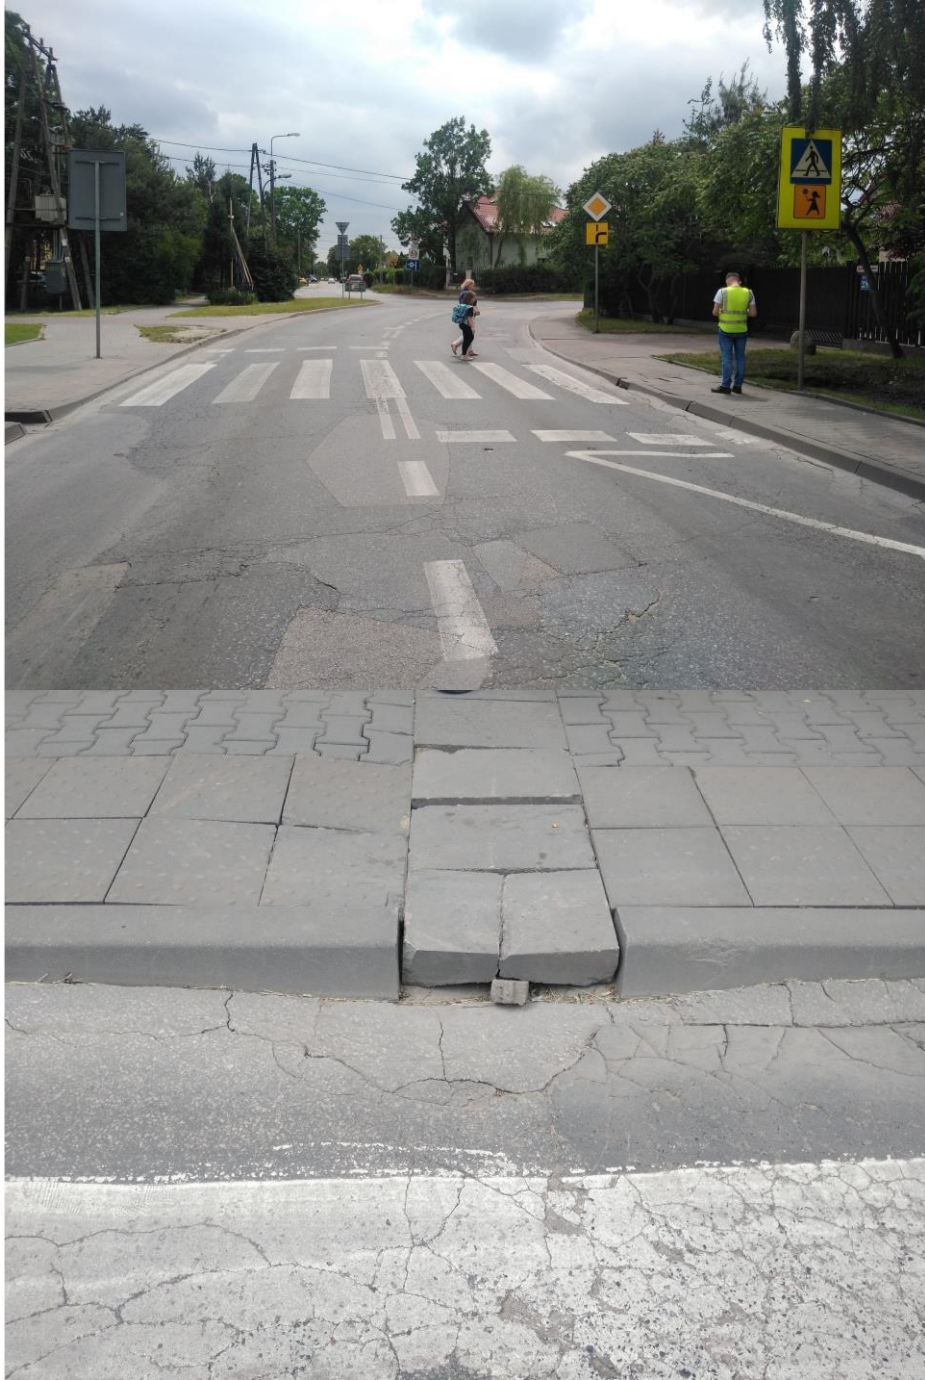
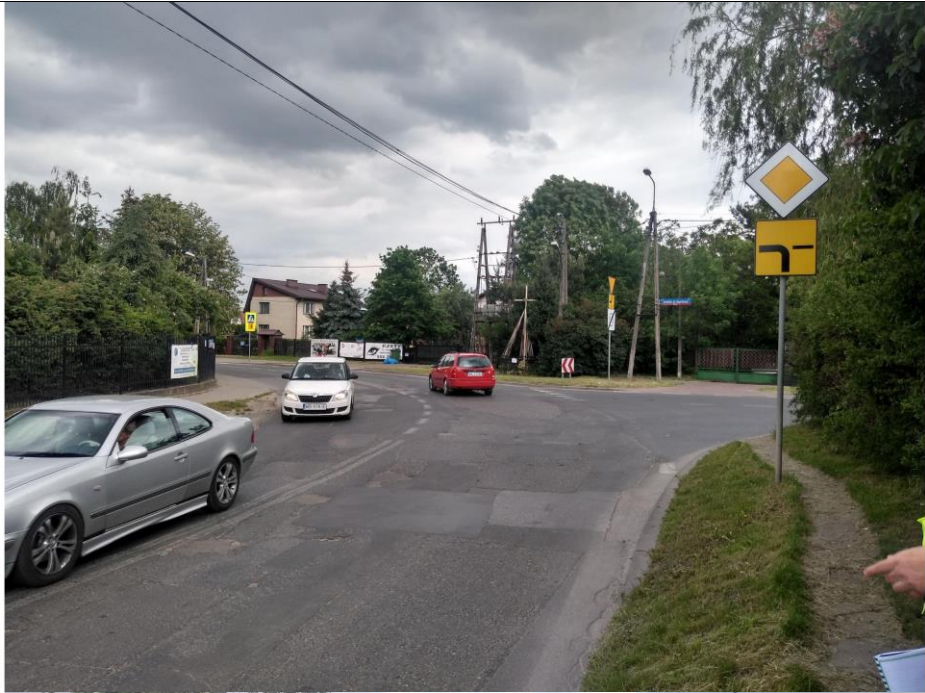
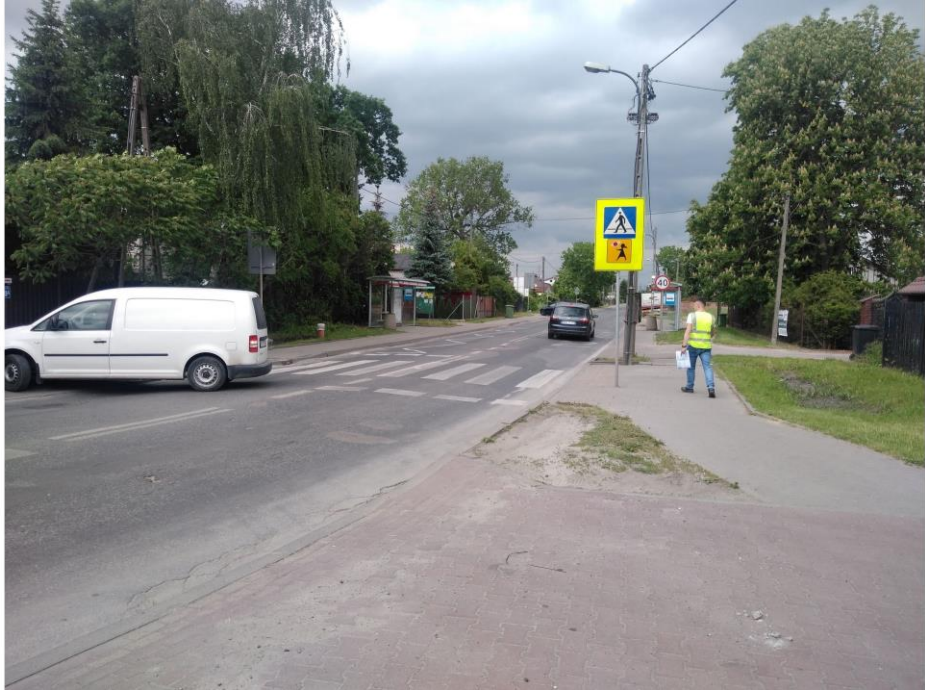
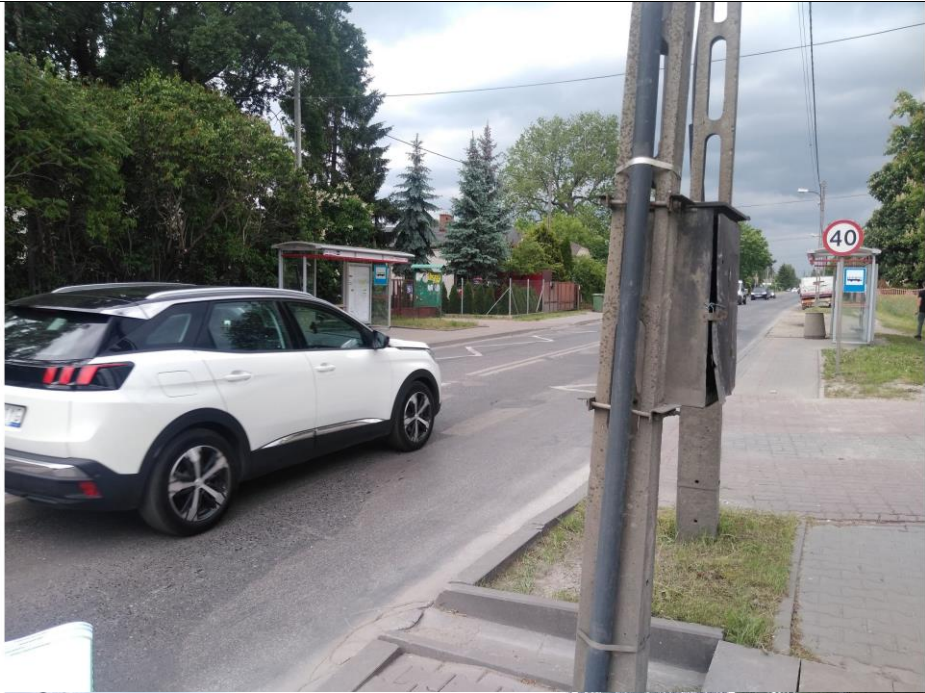
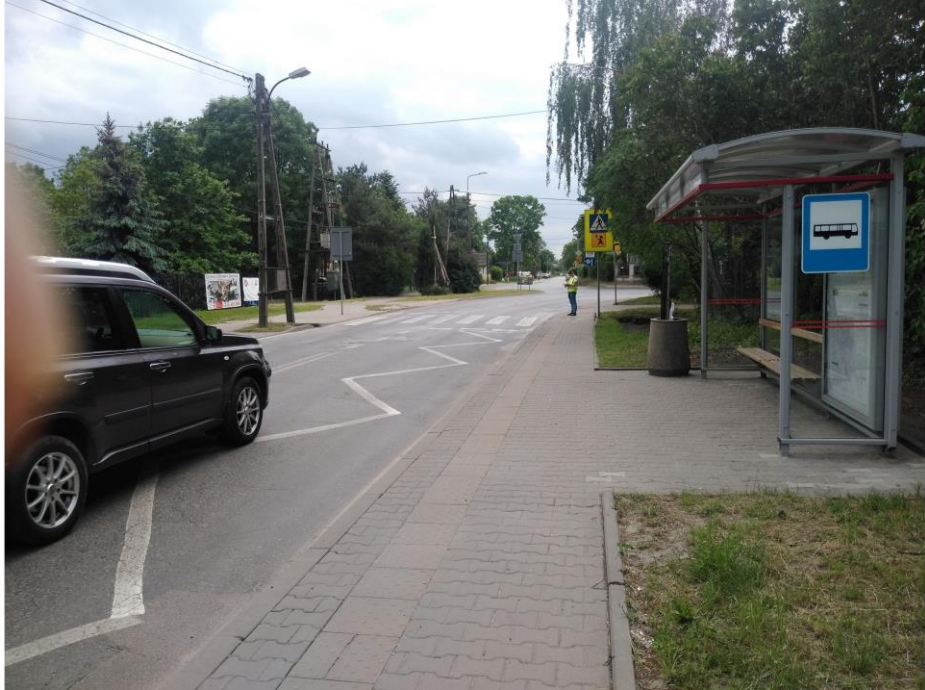
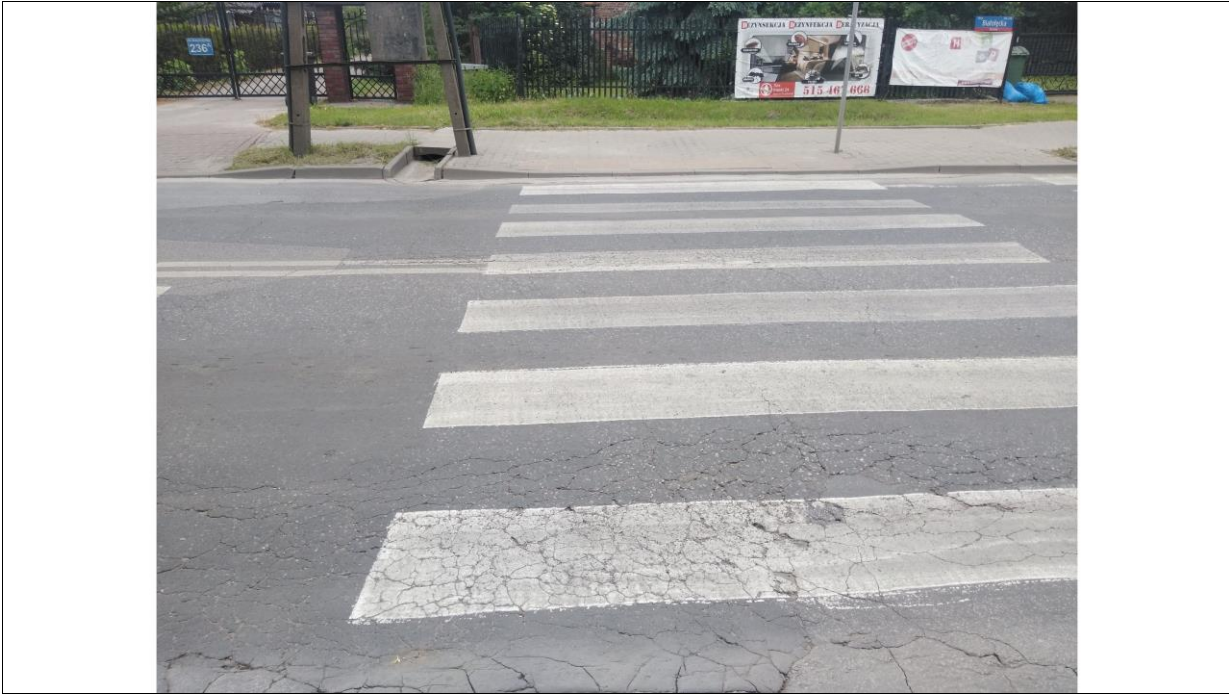
## ZDJĘCIA

Pierwszym i największym problemem jest lokalizacja przystanków w obszarze przejścia. Ograniczają one znacznie widoczność pieszych, ponieważ zostały zlokalizowane bardzo blisko przejścia po stronie północnej w obu kierunkach. Takie usytuowanie przystanku powoduje znaczne ograniczenie widoczności w czasie postoju pojazdu transportu zbiorowego. Przystanek na jezdni przed przejściem dla pieszych nie stanowi problemu o ile kierujący nie wymijają autobusu podczas wymiany pasażerów. Niestety takie zachowania występują nagminnie na polskich ulicach. Poważniejszym problemem jest lokalizacja przystanku na jezdni za przejściem dla pieszych. Tył pojazdu istotnie ogranicza widoczność na pieszego, który znajduje się w przestrzeni zebry, dla kierujących poruszających się w przeciwnym kierunku.

Drugim problemem jest łuk drogi w bezpośrednim sąsiedztwie przejścia. Ograniczenie widoczności przez ogrodzenie w bezpośrednim sąsiedztwie przejścia powoduje, że kierowca może nie mieć czasu na reakcję w przypadku, kiedy zauważy pieszego już będącego na przejściu. Również pieszy nie jest w stanie dostrzec nadjeżdżającego pojazdu. Taka sytuacja powoduje występowanie bardzo dużych zagrożeń.

Na przejściu po obu stronach nie zastosowano rampy. Brak zastosowania rampy może powodować zagrożenie dla osób, które z opóźnieniem opuszczają jezdnię. Wejście na wysoki krawężnik może być utrudnione dla osób starszych, także osoby na wózkach inwalidzkich oraz z wózkami dziecięcymi mogą pozostawać dłużej na jezdni. Mogą powstawać sytuacje, w której piesi przemieszczają się przez przejście z zamiarem dynamicznego opuszczenia jezdni, jednak na jej krawędzi zostają zaskoczeni przez wysoki krawężnik i opuszczenie jezdni zajmuje im dłużej niż to zaplanowali. Dodatkowo dla kierowców, pieszy przytrzymujący się na końcu przejścia dla pieszych, też może być zaskoczeniem.

W obszarze przejścia dla pieszych zdiagnozowano występowanie obszarów zbierania się wody (bezodpływowych). Piesi oczekujący na przejście mogą być opryskiwani przez przejeżdżające pojazdy. W okresach występowania temperatur poniżej zera, miejsce to jest obciążone większym ryzykiem powstawania oblodzenia i w konsekwencji śliskości. Powstawanie obszarów oblodzenia w obszarze przejścia jest szczególnie niebezpieczne i może prowadzić do poślizgnięć i upadków pieszych, co może być przyczyną urazów ciała. Dodatkowo oblodzenie w obszarze przejścia, jak i przed nim znacznie wydłuży drogę hamowania pojazdów w tak newralgicznym miejscu. Dodatkowo piesi mogą w takich warunkach przekraczać jezdnię poza przejściem, co może generować ryzyko najechania na pieszego i wystąpienia wypadków z poważnymi konsekwencjami.

Rekomendacja. Przystanek na jezdni przed przejściem dla pieszych należy odsunąć o minimum 12 m od przejścia. Przystanek za przejściem dla pieszych należy odsunąć na odległość zapewniająca widoczność 65 m tj. ok 30 m. Alternatywą dla relokacji przystanków jest realizacja wyspy azylu. Innym rozwiązaniem dla przystanku w kierunku północnym jest budowa zatoki autobusowej zlokalizowanej za przejściami dla pieszych.

Rekomendacja. Należy przenieść przejście tak, żeby zostały zapewnione parametry widoczności lub przebudować skrzyżowanie.

Rekomendacja. Należy zrealizować pełną rampę.

Rekomendacja. Należy zrealizować poprawne rozwiązanie wysokościowe jezdni w obszarze przejścia.

Jednym z rozwiązań bardzo dużego ryzyka na tym skrzyżowaniu może być budowa małego ronda na całym skrzyżowaniu.
