FORMULARZ AUDYTU BRD		Arkusz 1
Audytor	Wojciech Kustra	
Data, Godzina	05.06.2020 11:00	
Pogoda	Zachmurzenie: Częściowe

METRYKA WEDŁUG INWENTARYZACJI			
NR PRZEJŚCIA	3625		
DZIELNICA	Białołęka	KATEGORIA	Powiatowa
ULICA	Białołęcka	LICZBA PASÓW	2
SKRZYŻOWANIE ZJAZD	Białołęcka 278		
OPIS	przez Białołęcka, przy przystanku „Dobka Z Olesnicy”

Przeście dla pieszych przez ulicę Białołęcką, przy przystanku „Dobka Z Oleśnicy” (kategoria drogi: powiatowa), nr posesji Białołęcka 278.

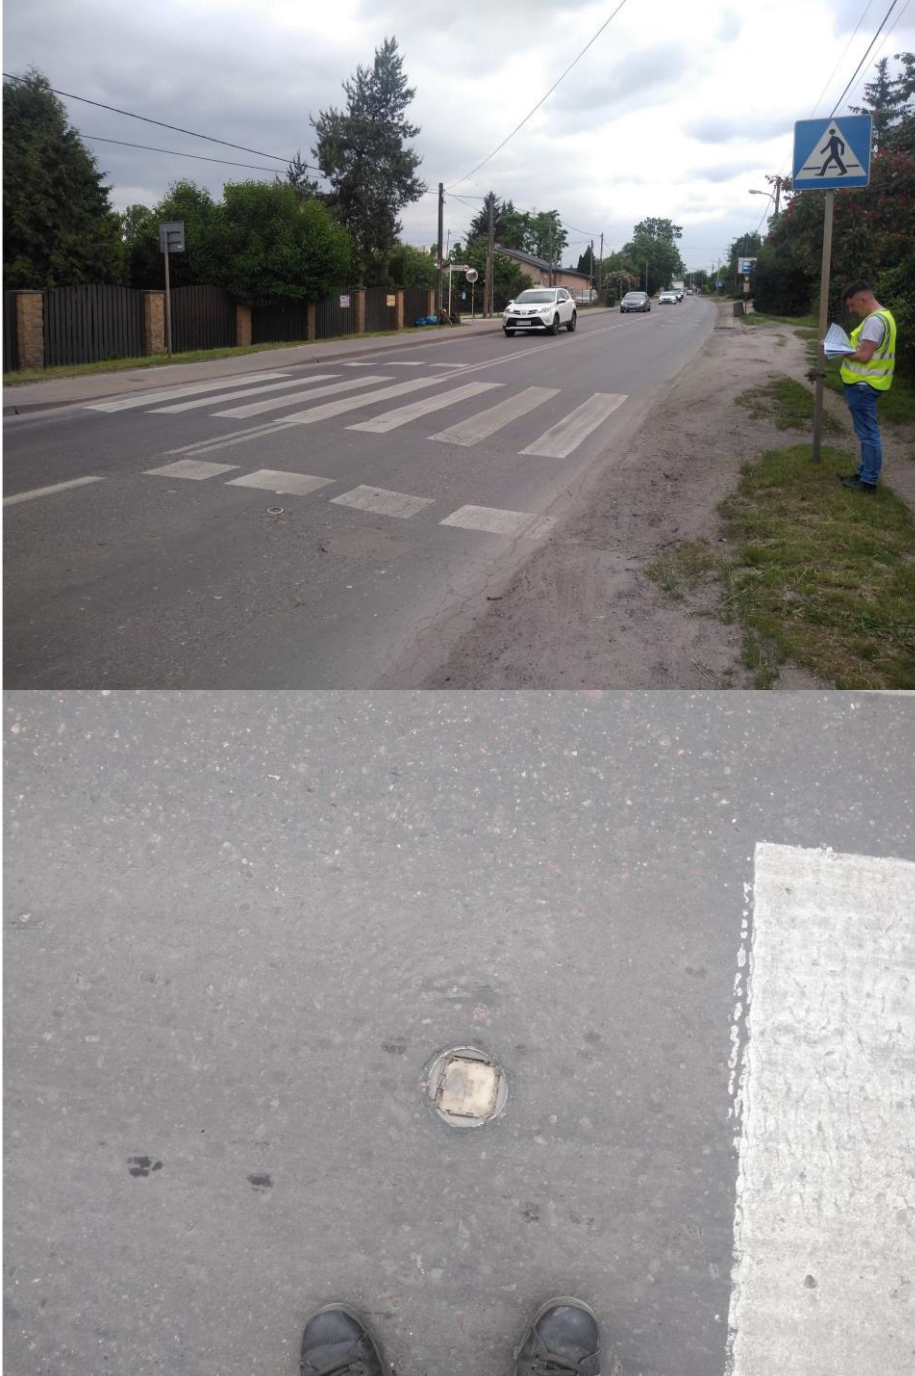
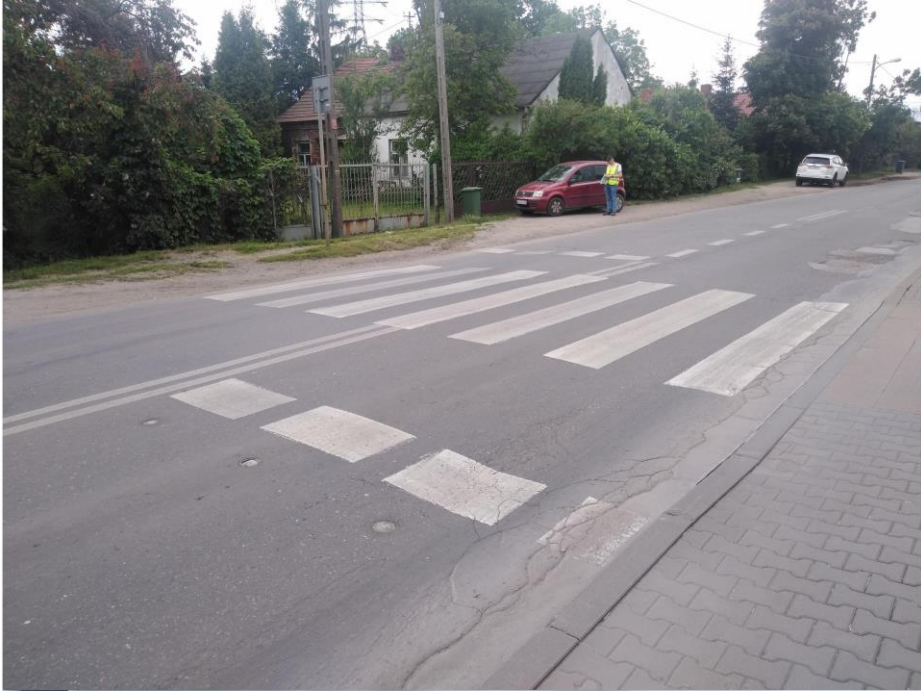
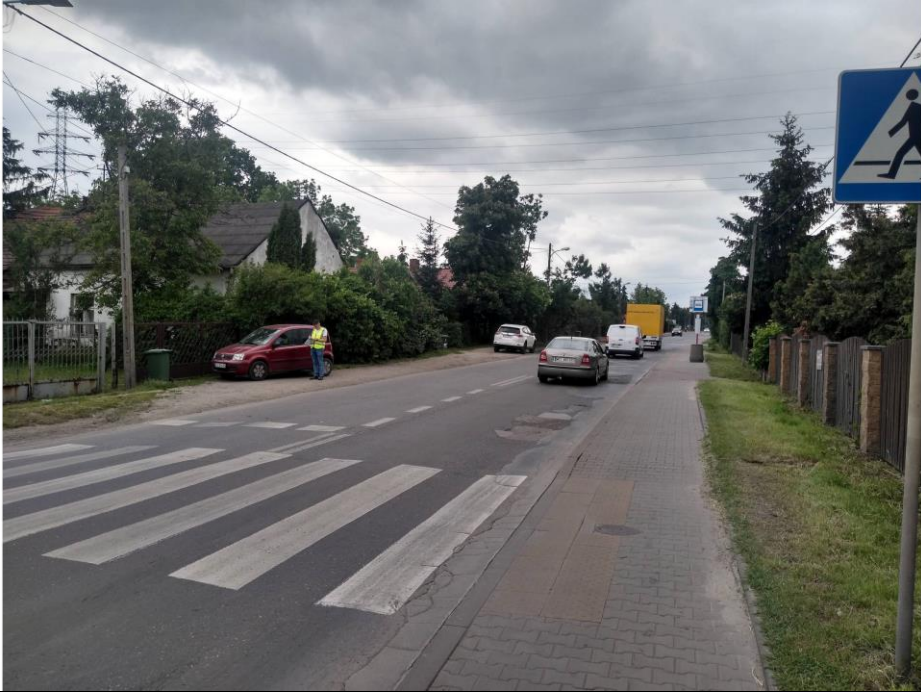
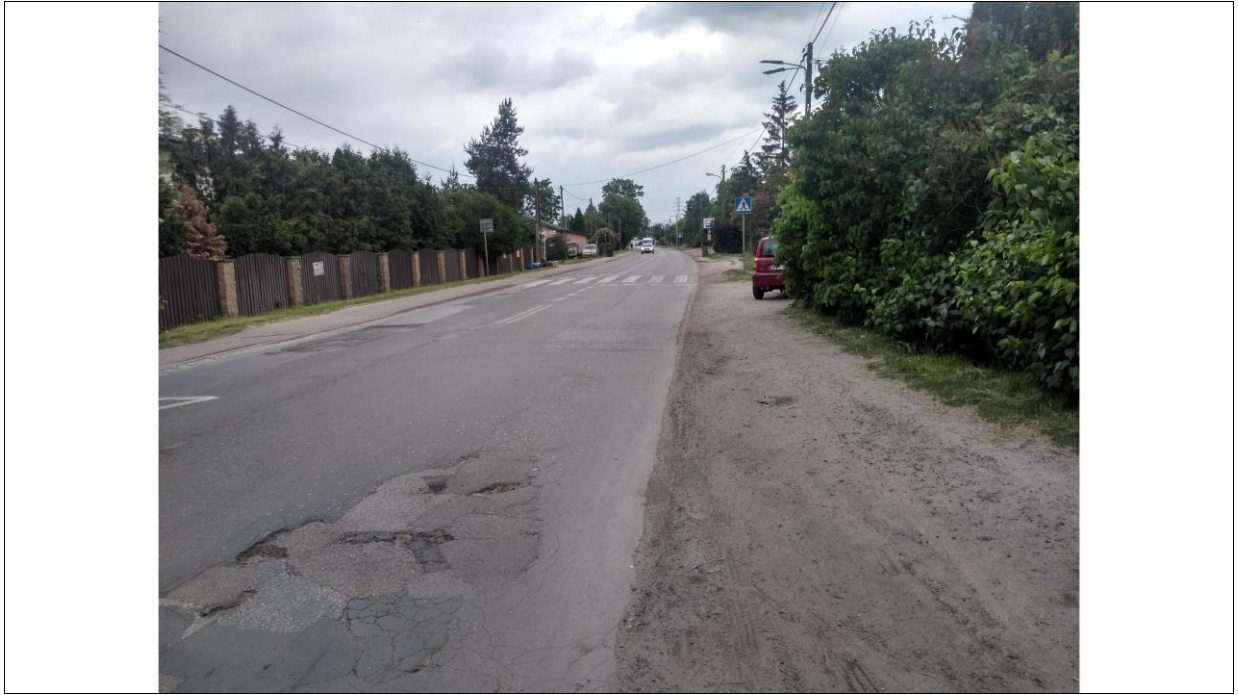
ZDJĘCIA

Oceniono, że w obszarze przejścia może występować znaczna prędkość pojazdów (długa prosta). W przypadku zdarzenia z udziałem pieszych może to prowadzić do bardzo groźnych skutków.

Drugim problemem jest lokalizacja przystanków w obszarze przejścia. Ograniczają one znacznie widoczność pieszych, ponieważ zostały zlokalizowane bardzo blisko przejścia po stronie północnej (23 m). Takie usytuowanie przystanku powoduje znaczne ograniczenie widoczności w czasie postoju pojazdu transportu zbiorowego. Tył pojazdu istotnie ogranicza widoczność na pieszego, który znajduje się w przestrzeni zebry, dla kierujących poruszających się w przeciwnym kierunku.

Kolejnym problemem na tym przejściu jest potencjalne ryzyko ograniczenia widoczności związane z zapotrzebowaniem na miejsca postojowe. Podczas oceny terenowej, audytorzy zauważyli ślady po parkujących pojazdach po stronie lewej przed i za przejściem w bezpośrednim sąsiedztwie przejścia. Zaparkowane pojazdy mogą znacznie ograniczyć widoczność na tym przejściu. Kierujący zbliżający się do przejścia dla pieszych, muszą mieć możliwość dostrzegania pieszych zbliżających się do przejścia i jednocześnie piesi muszą mieć możliwość obserwacji potoków ruchu. Kierowca oraz pieszy mają swoje prawa i obowiązki. Kierowca powinien dostosować swoją prędkość, aby zatrzymać się w przypadku, gdy pieszy wkroczy na przejście dla pieszych. Pieszy natomiast powinien upewnić się, że może przekraczać przejście dla pieszych. W sytuacji, gdy występują ograniczenia widoczności kierowca i pieszy nie są w stanie zrealizować swoich obowiązków, w zakresie dostosowania dynamiki ruchu i upewnienia się co do możliwości dalszego przemieszczania. Pieszy widząc przejście dla pieszych ma wrażenie, że jest bezpieczny i często wkracza na jezdnię, natomiast kierujący nie mają szansy na dostrzeżenie pieszych z odpowiednim wyprzedzeniem. Użytkownicy są zaskakiwani i może okazać się, że ich prędkość jest zbyt duża, aby bezpiecznie zatrzymać pojazd.

Na przejściu nie zastosowano rampy po jednej stronie. Brak zastosowania rampy może powodować zagrożenie dla osób, które z opóźnieniem opuszczają jezdnię. Wejście na wysoki krawężnik może być utrudnione dla osób starszych, także osoby na wózkach inwalidzkich oraz z wózkami dziecięcymi mogą pozostawać dłużej na jezdni. Mogą powstawać sytuacje, w której piesi przemieszczają się przez przejście z zamiarem dynamicznego opuszczenia jezdni, jednak na jej krawędzi zostają zaskoczeni przez wysoki krawężnik i opuszczenie jezdni zajmuje im dłużej niż to zaplanowali. Dodatkowo dla kierowców, pieszy przytrzymujący się na końcu przejścia dla pieszych, też może być zaskoczeniem.

Kolejnym problemem jest brak płytek dla osób niewidzących i niedowidzących po stronie zachodniej przejścia. Osoba niedowidząca i niewidząca, nie będzie miała szans, aby ocenić, czy znajduje się w obszarze chronionym czy już na przejściu dla pieszych.

W obszarze przejścia dla pieszych zdiagnozowano występowanie obszarów zbierania się wody (bezdopływowych). Piesi oczekujący na przejście mogą być opryskiwani przez przejeżdżające pojazdy. W okresach występowania temperatur poniżej zera, miejsce to jest obciążone większym ryzykiem powstawania oblodzenia i w konsekwencji śliskości. Powstawanie obszarów oblodzenia w obszarze przejścia jest szczególnie niebezpieczne i może prowadzić do poślizgnięć i upadków pieszych, co może być przyczyną urazów ciała. Dodatkowo oblodzenie w obszarze przejścia, jak i przed nim znacznie wydłuży

drogę hamowania pojazdów w tak newralgicznym miejscu. Dodatkowo piesi mogą w takich warunkach przekraczać jezdnię poza przejściem, co może generować ryzyko najechania na pieszego i wystąpienia wypadków z poważnymi konsekwencjami.

Na odcinku poprzedzającym przejście dla pieszych jezdni po stronie zachodniej nie jest ograniczona krawężnikiem wysokim, nie ma chodnika, nie ma strefy oczekiwania. Pieszy w strefie oczekiwania przy przejściu narażony jest na najechanie przez kierowcę, gdyż brak wyniesienia krawędzi jezdni sprawia, że pojazd, który nieoczekiwanie zjedzie z jezdni, nie zostanie zatrzymany, koło pojazdu nie zostanie odbite od krawężnika, kierowca nie poczuje, że zjechał z jezdni. Jest to bardzo niebezpieczne dla pieszych.

Rekomendacja. Należy zastosować środki fizyczne i nadzoru nad prędkością zmuszające kierujących do poruszania się z prędkością 40 - 50 km/h, ustaloną na podstawie zapewnionej widoczności.

Rekomendacja. Przystanek za przejściem dla pieszych należy odsunąć na odległość zapewniająca widoczność 65 m tj. ok 30 m. Alternatywą dla relokacji przystanków jest realizacja wyspy azylu. Innym rozwiązaniem dla przystanku w kierunku północnym jest budą zatoki autobusowej zlokalizowanej za przejściami dla pieszych.

Rekomendacja. Należy wzmocnić nadzór nad nieprawidłowym parkowaniem oraz zastosować fizyczne środki uniemożliwiające parkowanie w bliskości przejścia dla pieszych.

Rekomendacja. Należy zrealizować pełną rampę.

Rekomenduje się, aby w przestrzeni oczekiwania na krawędzi jezdni zamontować płytki lub inne urządzenia z wypustkami pomagające osobom niepełnosprawnym na zorientowanie się, że mogą się zatrzymać w miejscu chronionym.

Rekomendacja. Należy zrealizować poprawne rozwiązanie wysokościowe jezdni w obszarze przejścia.

Na odcinkach przy dojeździe do przejścia należy zrealizować krawężnik wysoki, tak aby zapewnić wyższy poziom bezpieczeństwa pieszych. Należy wybudować chodnik z poprawną strefą oczekiwania.
