FORMULARZ AUDYTU BRD		Arkusz 1
Audytor	Wojciech Kustra	
Data, Godzina	05.06.2020 10:00	
Pogoda	Zachmurzenie: Częściowe

METRYKA WEDŁUG INWENTARYZACJI			
NR PRZEJŚCIA	3628		
DZIELNICA	Białołęka	KATEGORIA	Powiatowa
ULICA	Białołęcka	LICZBA PASÓW	2
SKRZYŻOWANIE ZJAZD	Brzeziny		
OPIS	przez Białołęka

FORMULARZ AUDYTU BRD		Arkusz 2
NR PRZEJŚCIA	3628

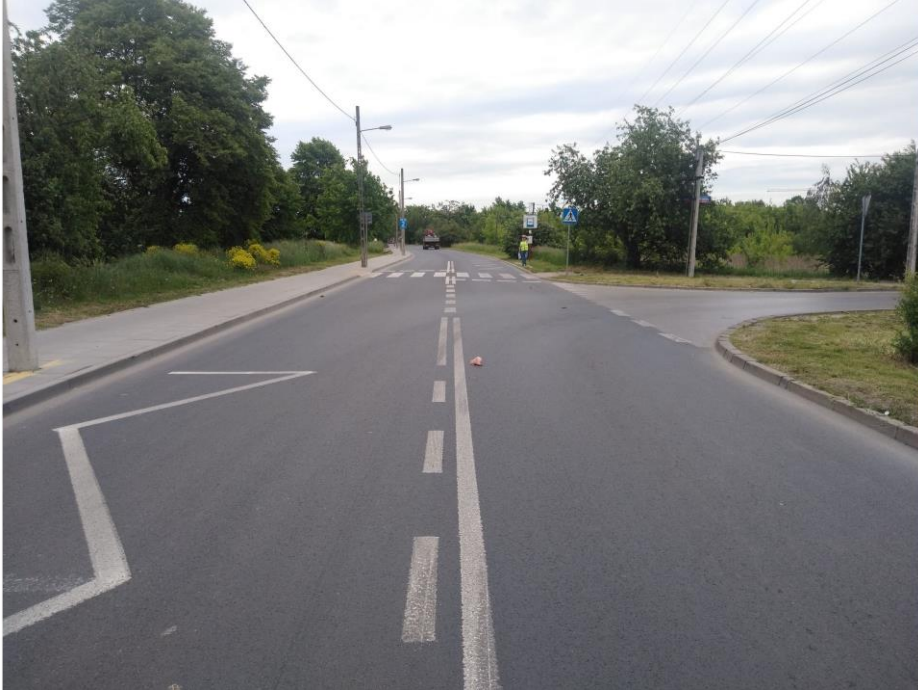
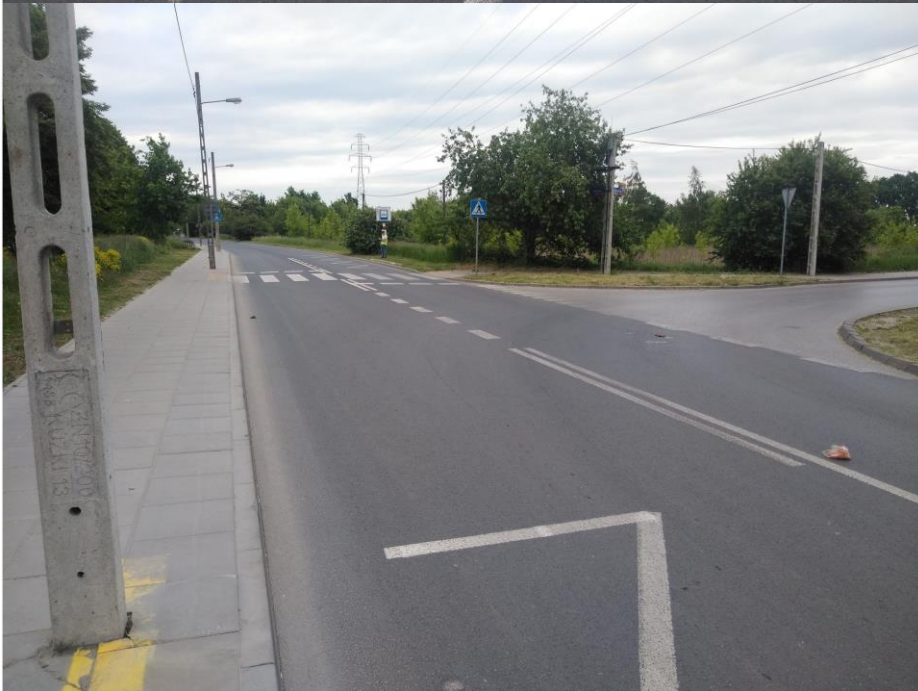
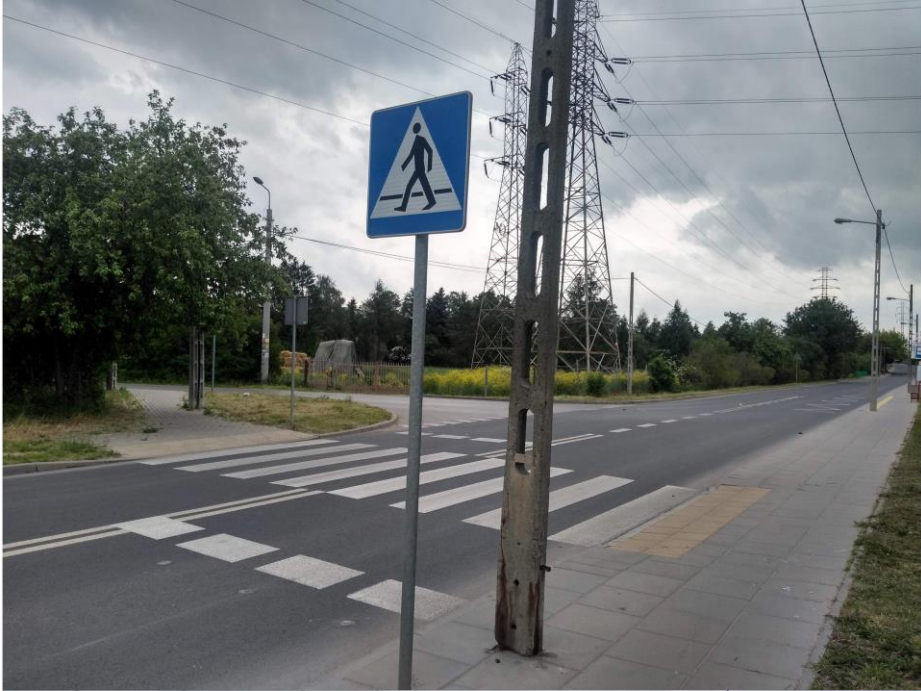
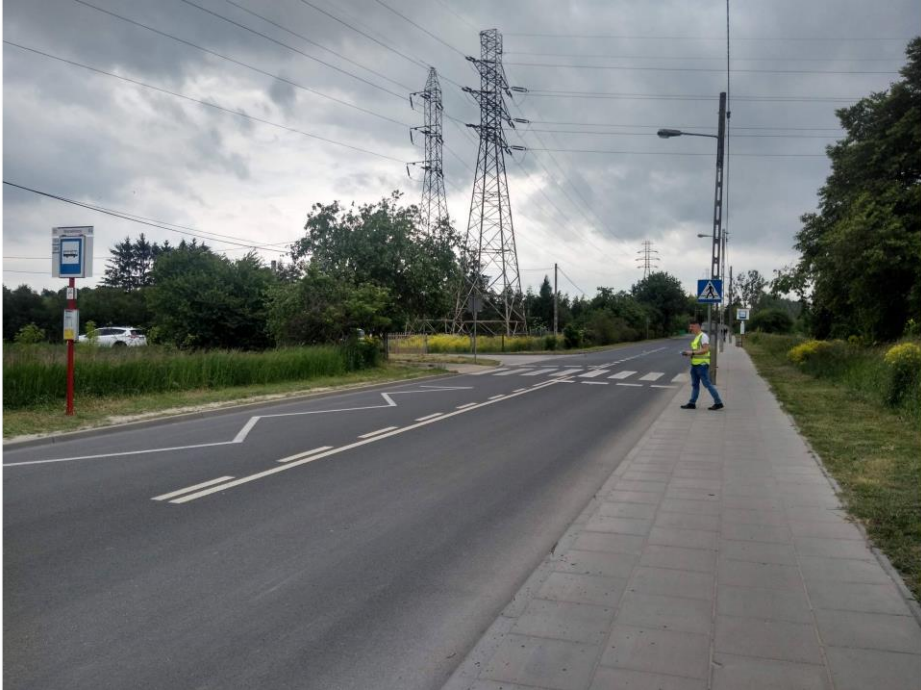
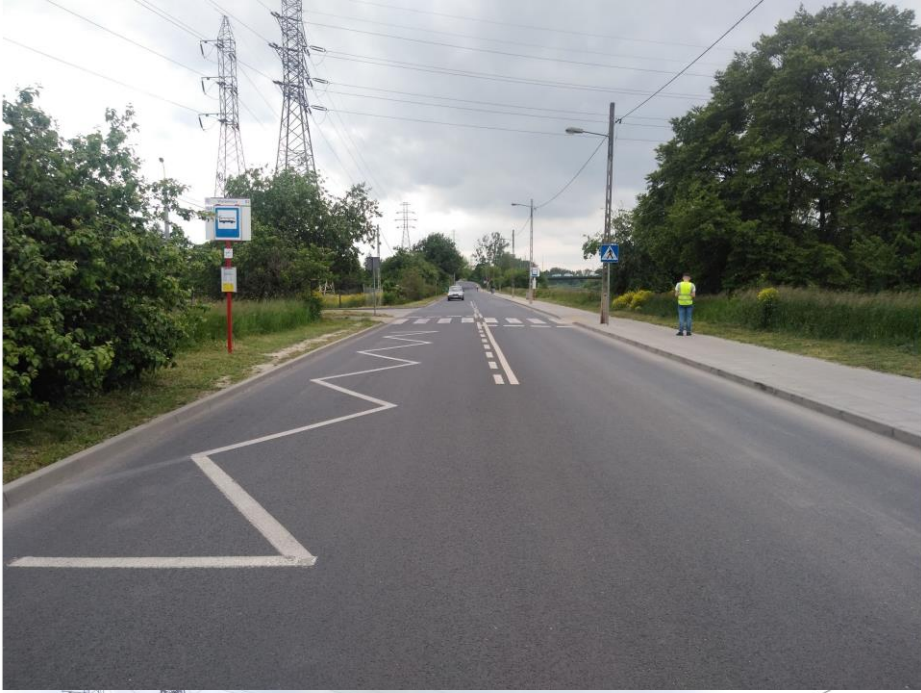
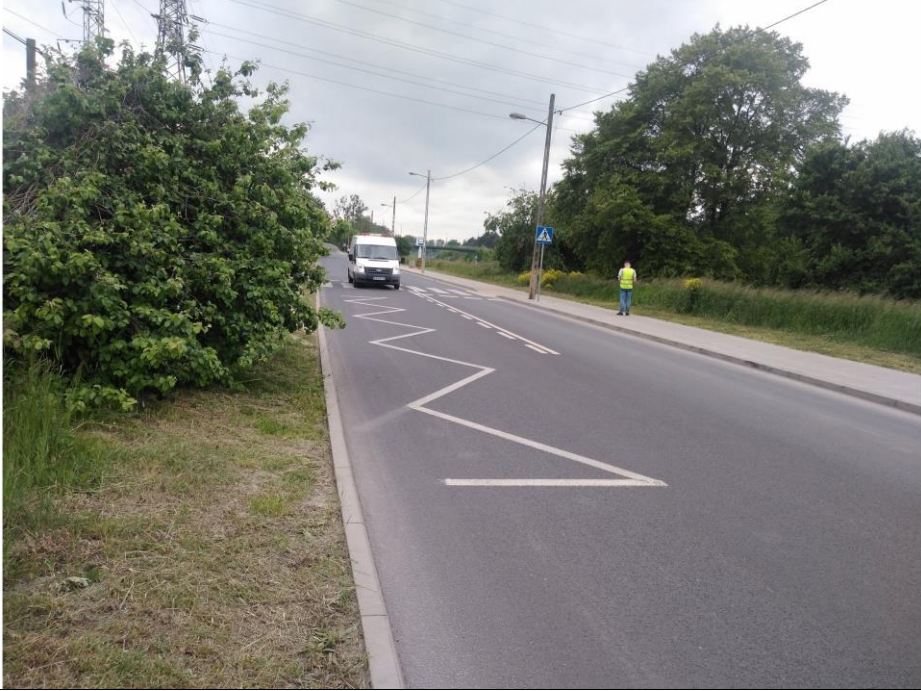
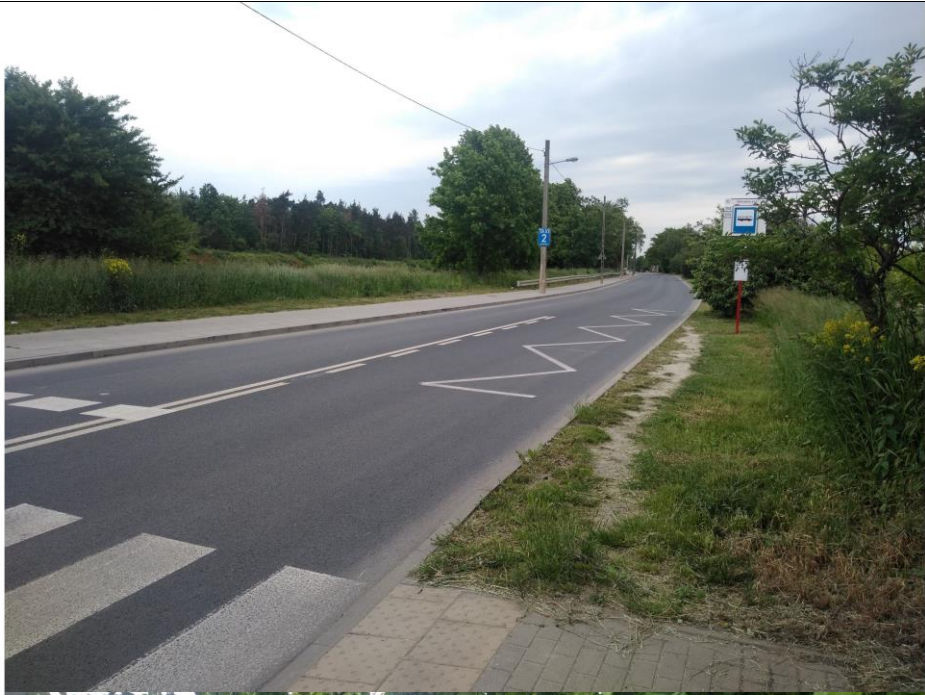
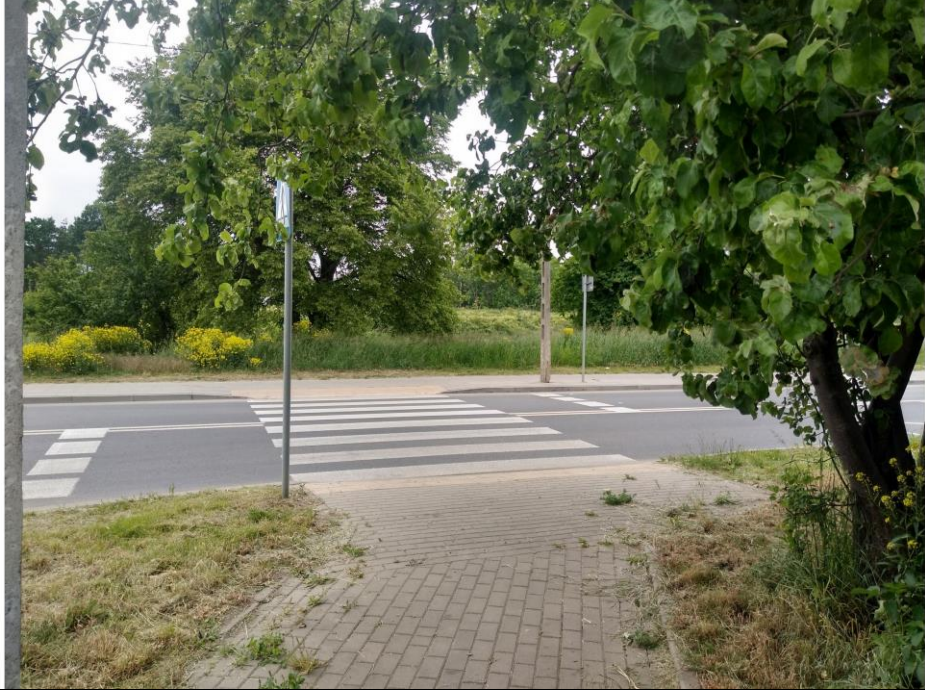
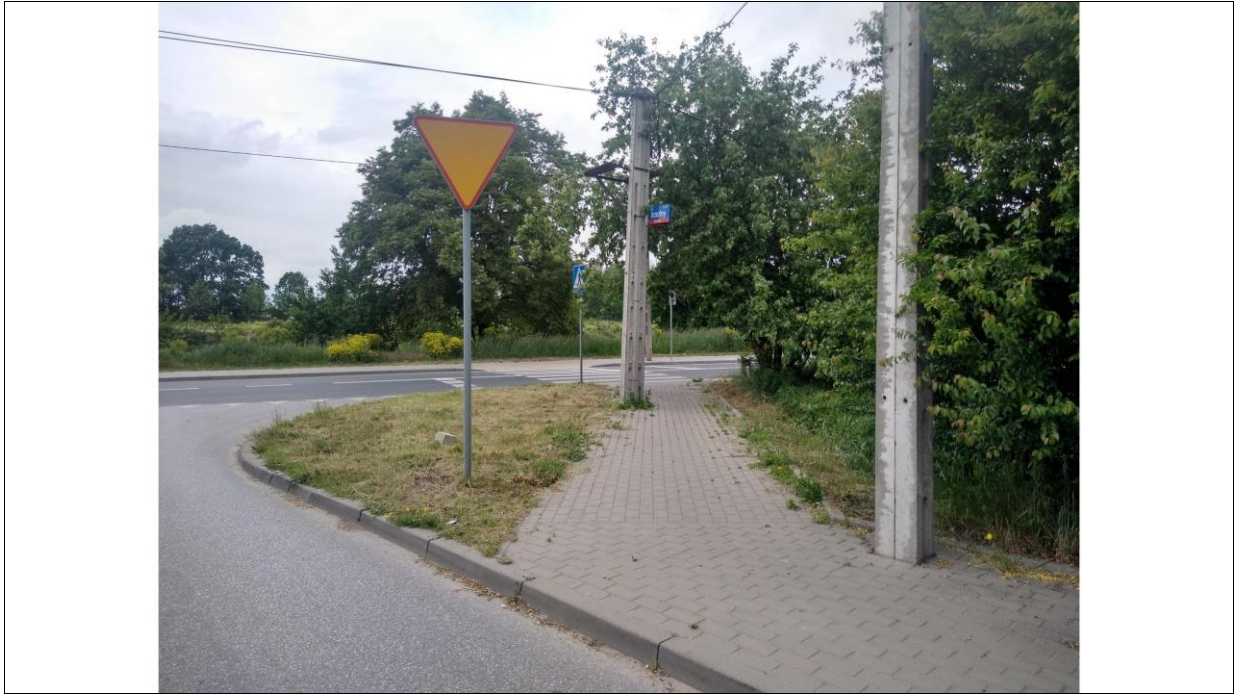
ZDJĘCIA

Przejście dla pieszych przez ulicę Białotęczką (kategoria drogi: powiatowa), na skrzyżowaniu Białotęczka – Brzeziny.

W obszarze przejścia zostały zlokalizowane przystanki autobusowe na jezdni: pierwszy zaczynający się za przejściem dla pieszych w kierunku N, drugi za przejściem w kierunku S. Takie usytuowanie przystanku powoduje ograniczenie widoczności w czasie postoju pojazdu transportu zbiorowego.

Rekomendacja. Należy przenieść przystanek autobusowy, tak żeby została zachowana widoczność na zatrzymanie w czasie postoju autobusu.
