FORMULARZ AUDYTU BRD		Arkusz 1
Audytor	Artur Ryś	
Data, Godzina	15.06.2020 14:45	
Pogoda	Zachmurzenie: Częściowe

METRYKA WEDŁUG INWENTARYZACJI			
NR PRZEJŚCIA	3641		
DZIELNICA	Białotęka	KATEGORIA	Powiatowa
ULICA	Płochocińska	LICZBA PASÓW	3
SKRZYŻOWANIE ZJAZD	przy przystanku „PKP Żerań 03”		
OPIS	przez Płochocińska

FORMULARZ AUDYTU BRD		Arkusz 2
NR PRZEJŚCIA	3641

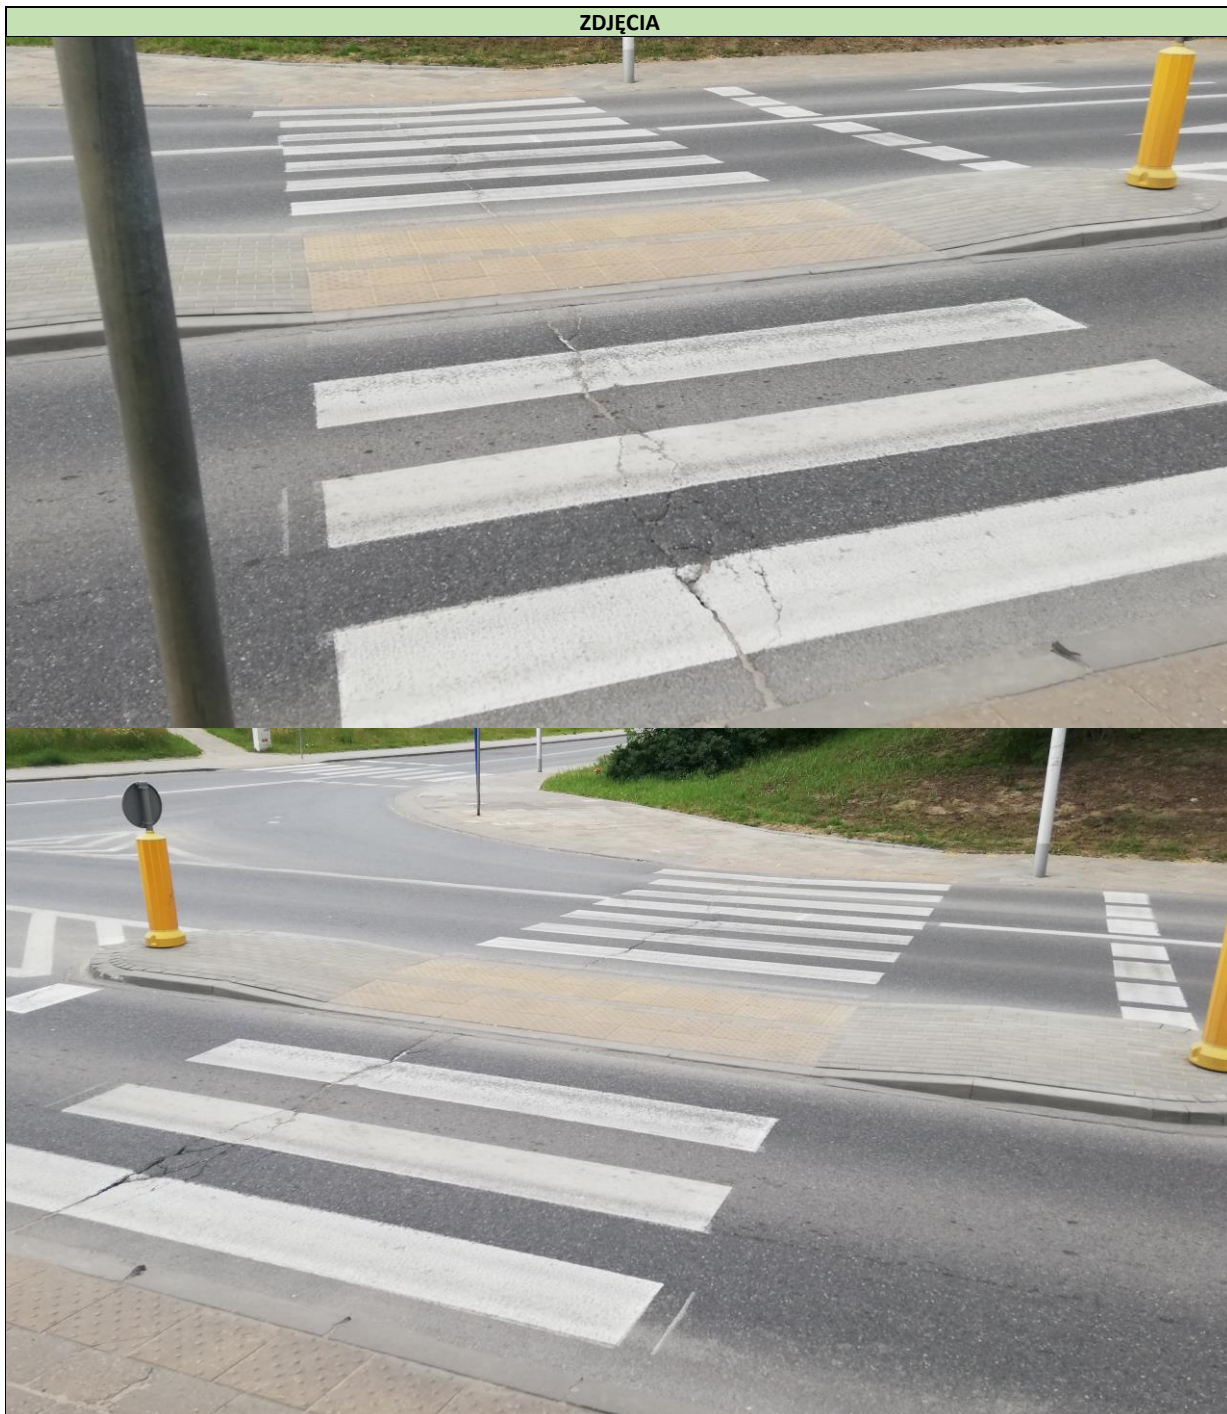
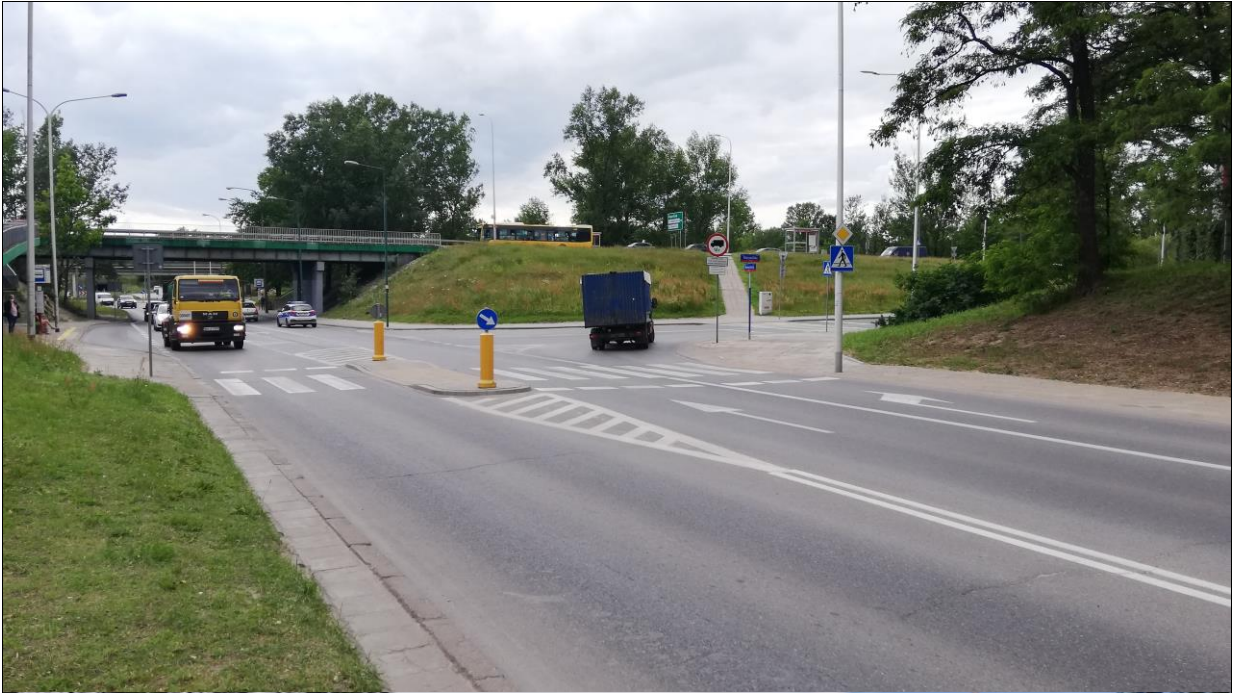
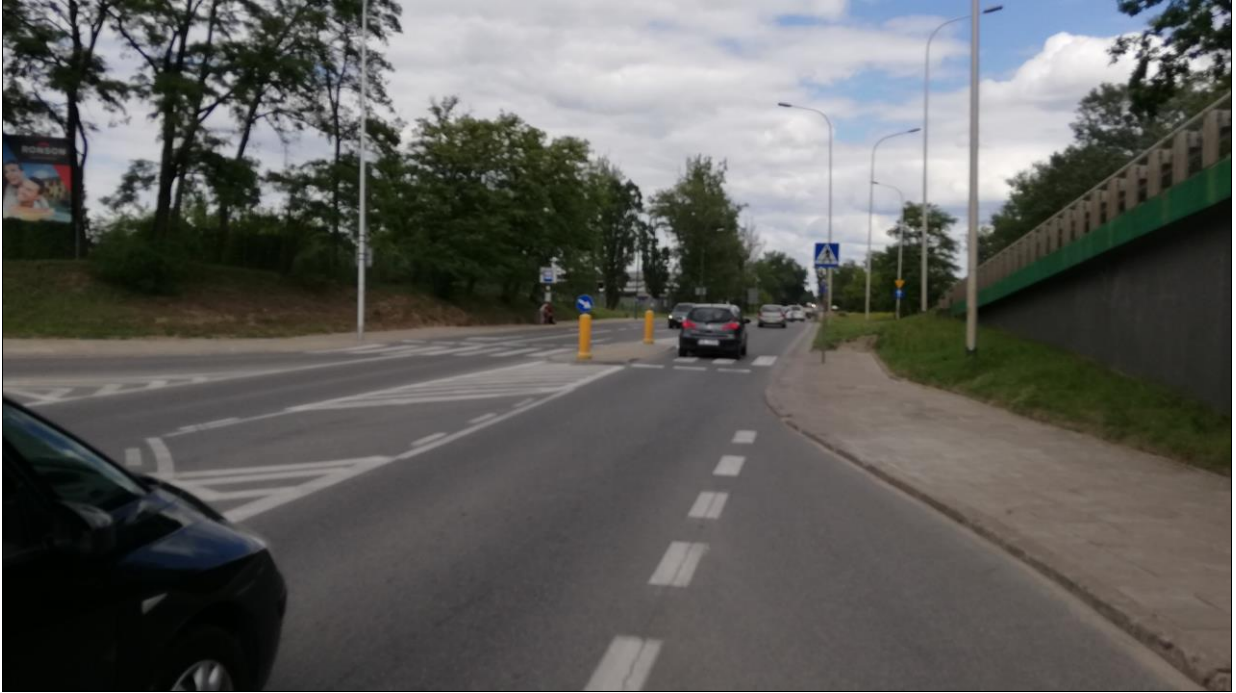
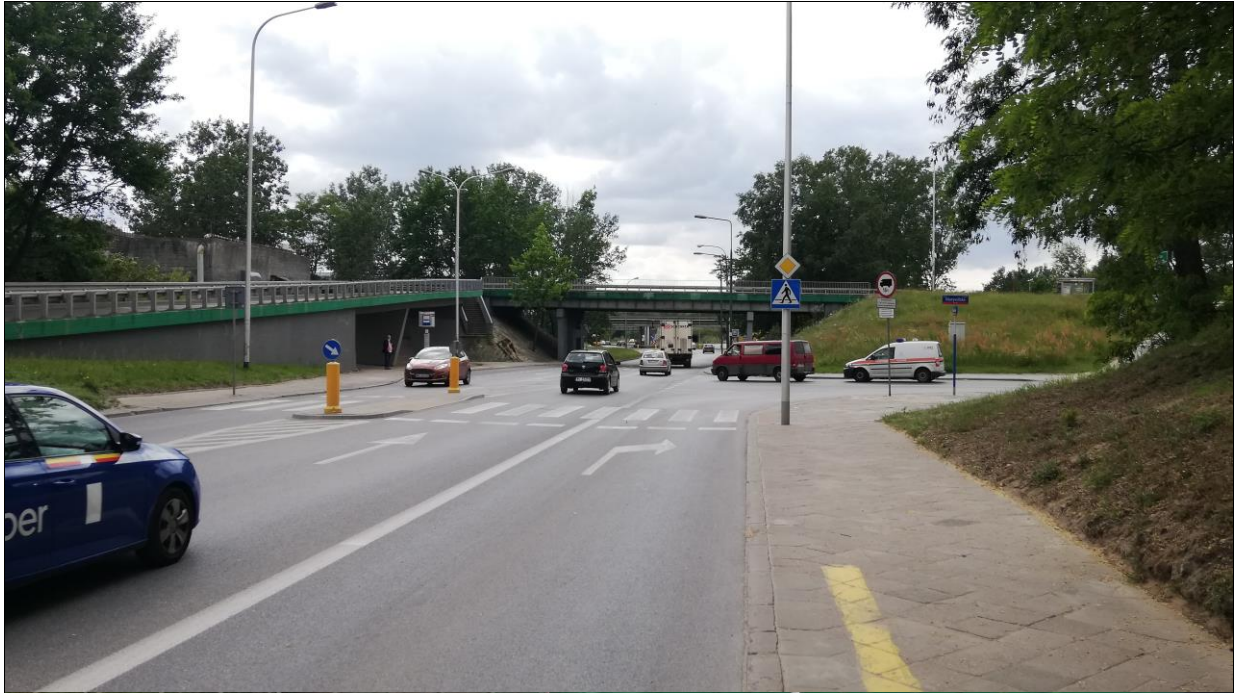
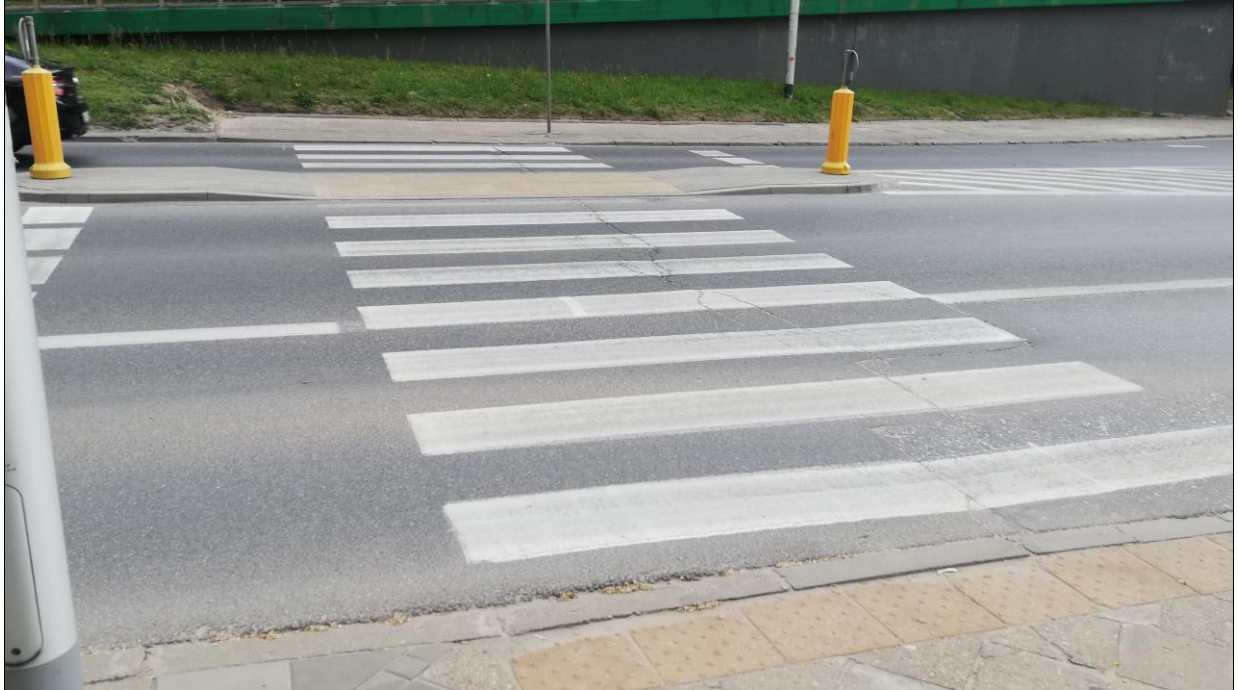
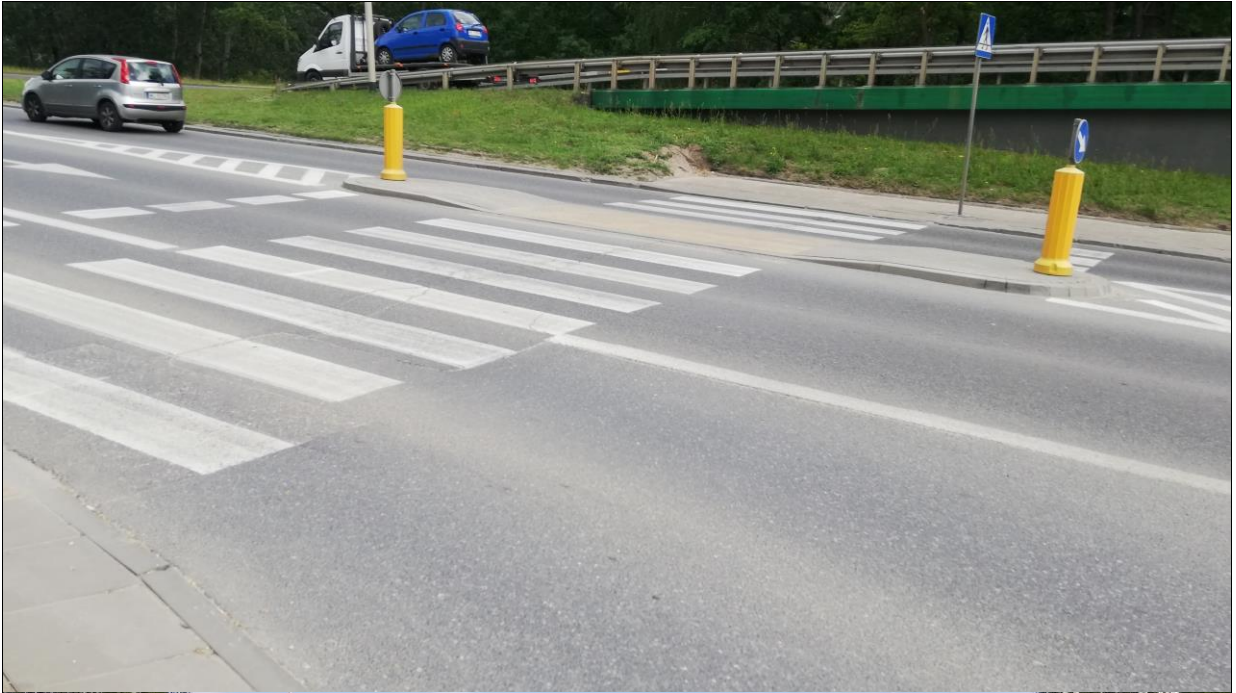
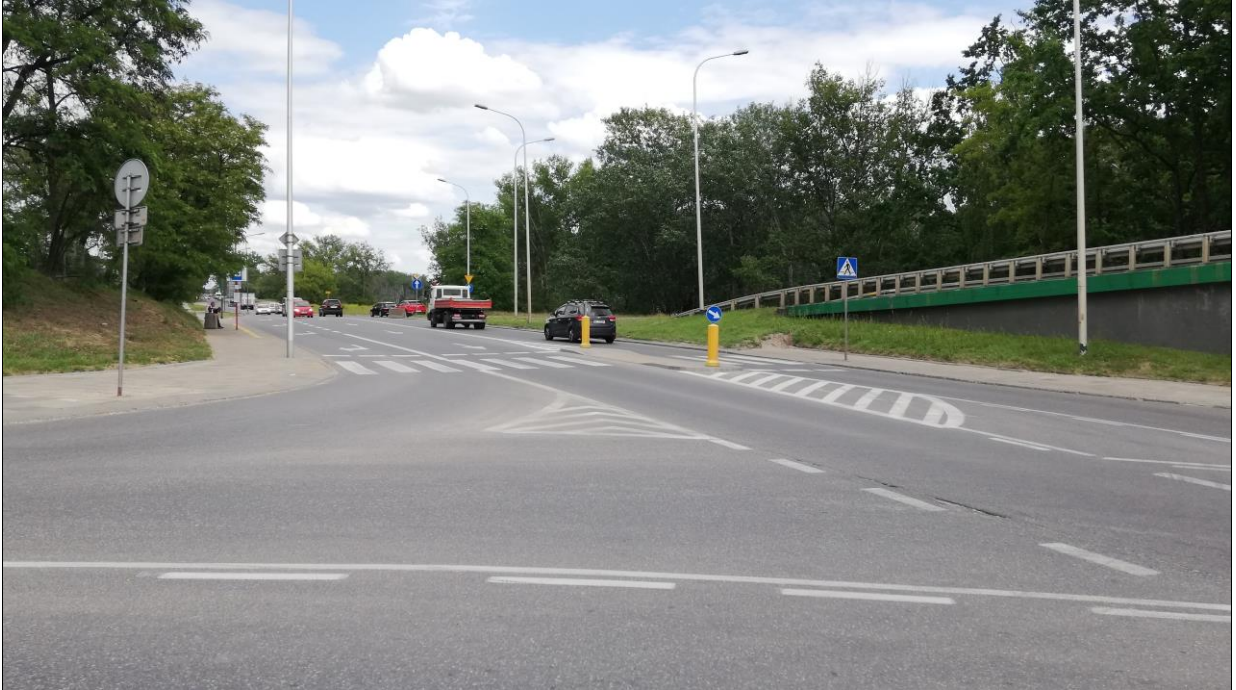
ZDJĘCIA

Przejście zlokalizowane w strefie dość rozległego skrzyżowania skanalizowanego ważniejszych ulic zbiorczych (Płochocińska, Marywilska), przez dwupasowy wschodni wlot główny i jednopasowy wylot. Przejście przez dwa pasy w jednym kierunku jest zawsze obciążone pewnym zagrożeniem dla pieszych z uwagi na możliwość odmiennych zachowań kierujących, dojeżdżających do przejścia równoległe. W sytuacji, gdy jeden z pojazdów zmniejszy prędkość, by pozwolić przekroczyć jezdnię pieszemu, drugi może jej nie zredukować i w przypadku wejścia pieszego na jezdnię - potrącić go. W czasie inspekcji w terenie stwierdzono występowanie dość wysokich prędkości ruchu pojazdów, co może być przyczyną groźnych w skutkach wypadków z udziałem pieszych.

Znaczącym zagrożeniem dla bezpieczeństwa pieszych jest tu również funkcjonowanie przystanku przed przejściem, na jezdni, na pasie skrętu w prawo. Taka konfiguracja sprawia, że piesi opuszczający przystanek i przekraczający jezdnię są narażeni na potrącenia przez pojazdy na zasadniczym pasie ruchu na wprost, z uwagi na brak widoczności, ograniczonej przez autobus na przystanku.

Rekomenduje się instalację sygnalizacji świetlnej na całym skrzyżowaniu, w tym na omawianym przejściu. Rekomenduje się także zmianę lokalizacji przystanku autobusowego, aby wyeliminować problem braku widoczności przy przejściu.
