FORMULARZ AUDYTU BRD		Arkusz 1
Audytora	Wojciech Kustra	
Data, Godzina	07.08.2019 10:54	
Pogoda	Słonecznie

METRYKA WEDŁUG INWENTARYZACJI			
NR PRZEJŚCIA	3853		
DZIELNICA	Praga Północ	KATEGORIA	Powiatowa
ULICA	Kijowska	LICZBA PASÓW	2
SKRZYŻOWANIE ZJAZD	Brzeska		
OPIS	przez Kijowska, 1

<b>FORMULARZ AUDYTU BRD</b>		Arkusz 2
NR PRZEJŚCIA	<b>3853</b>

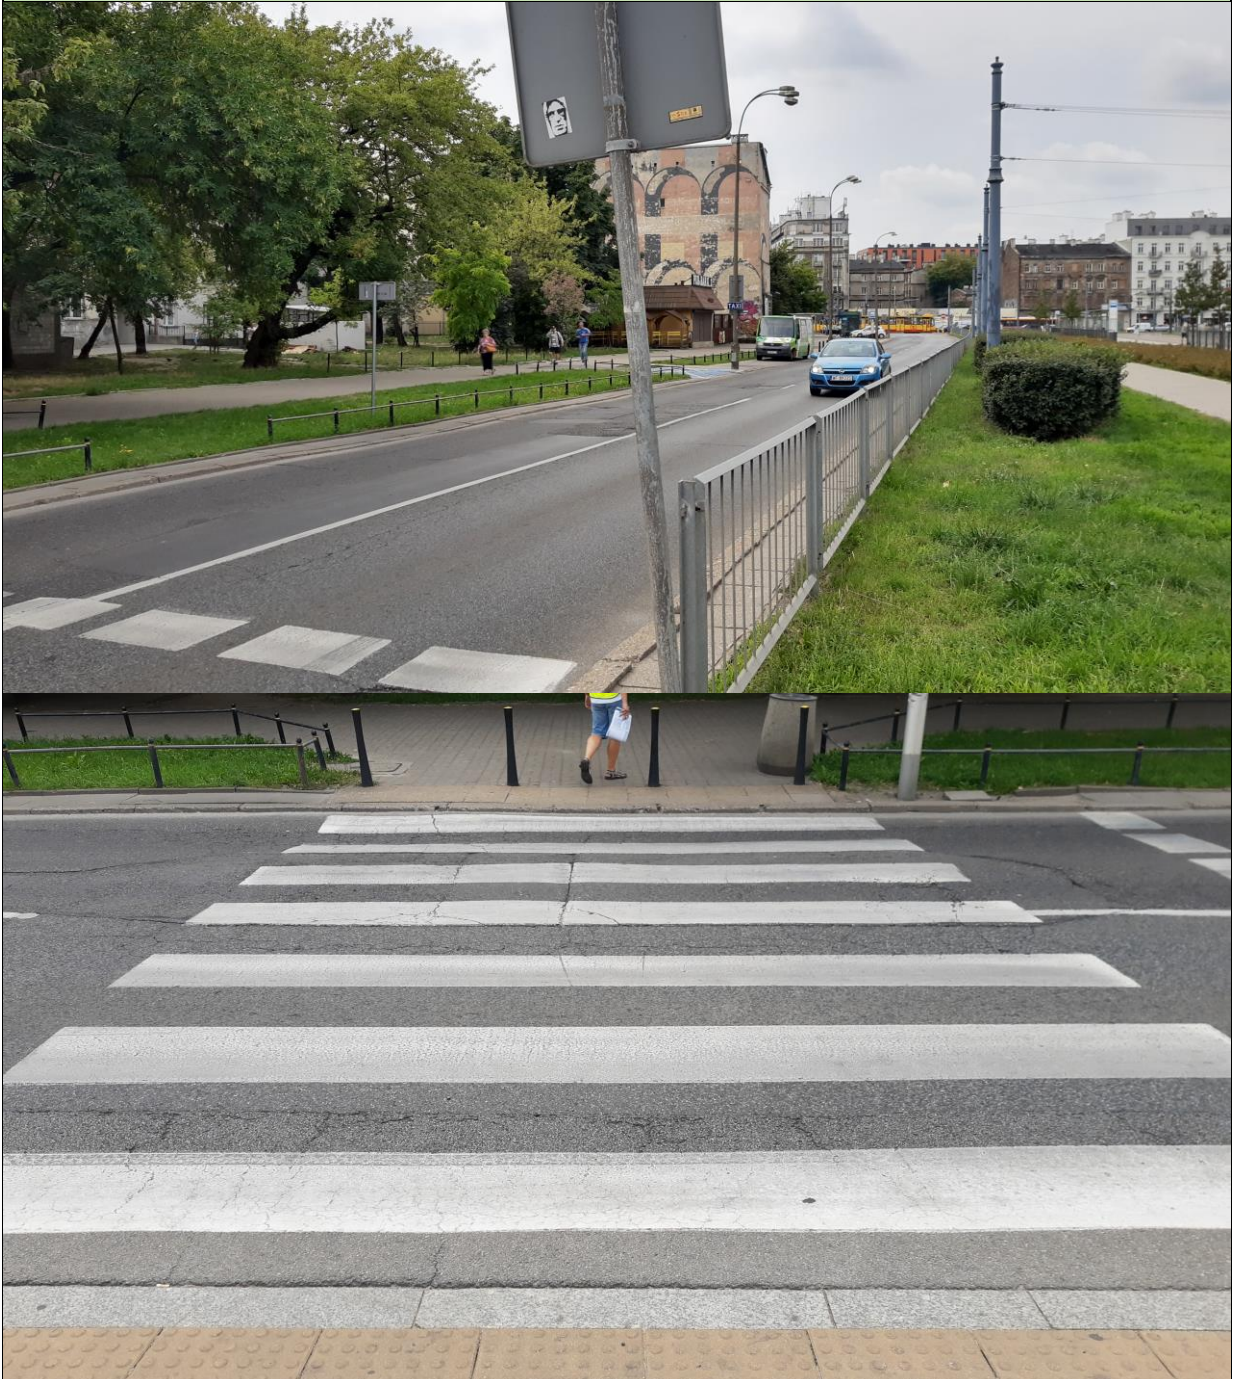
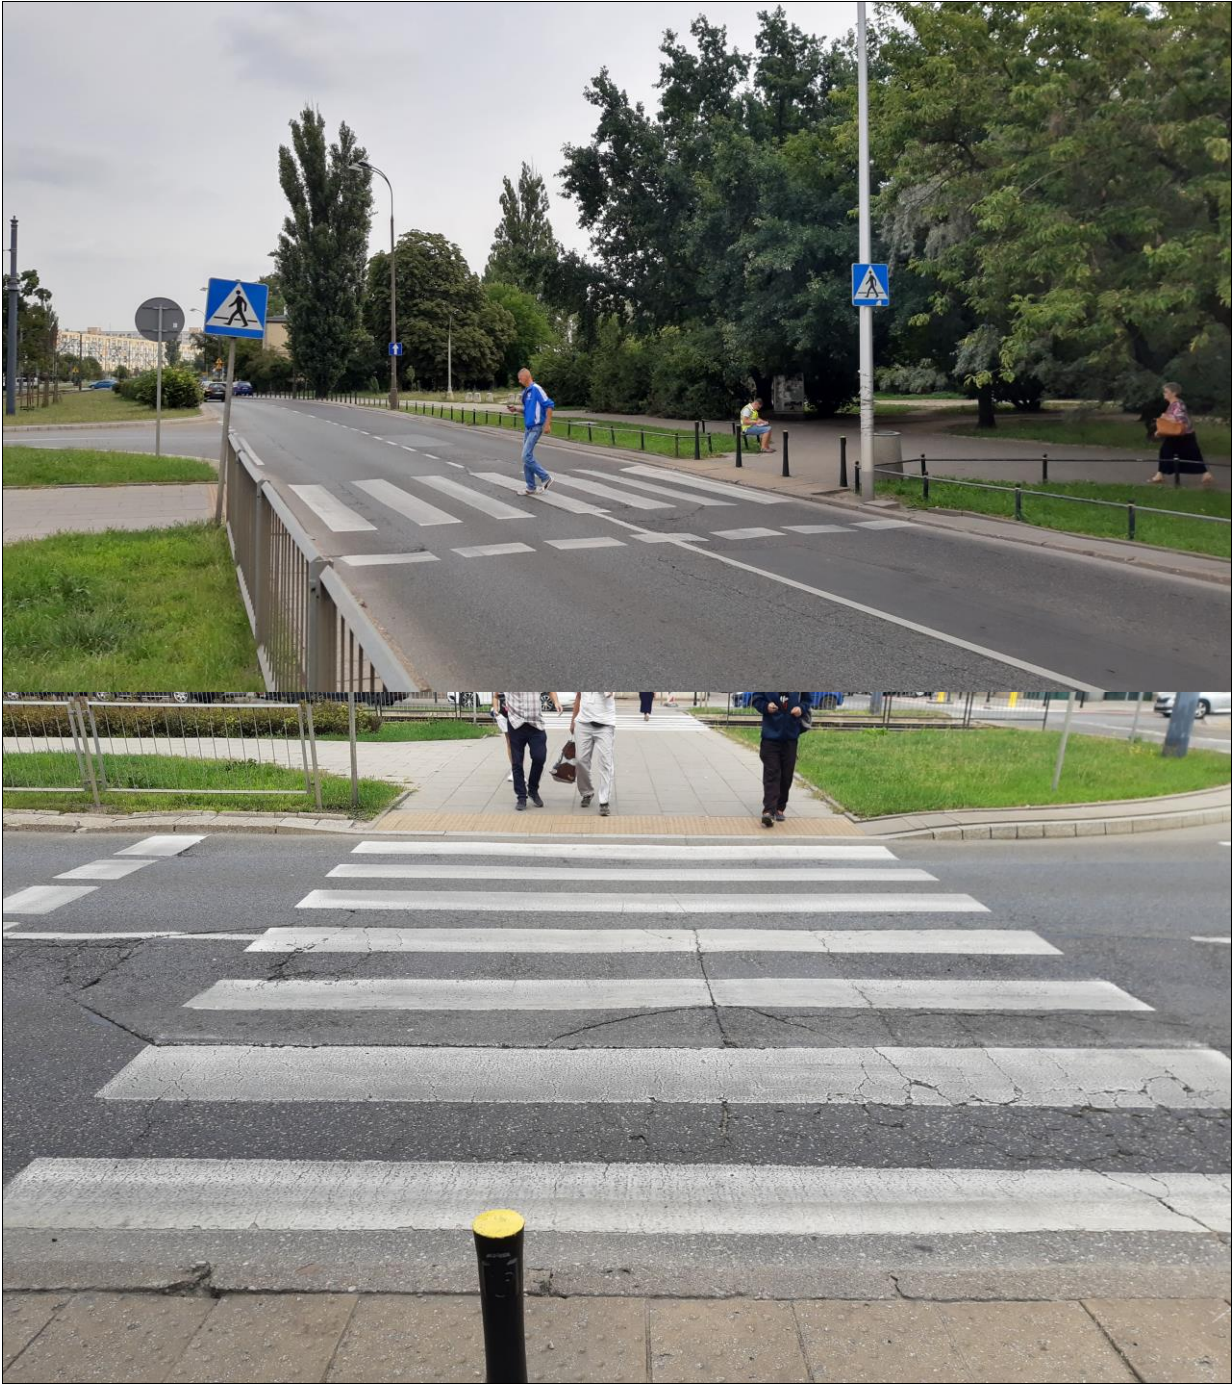
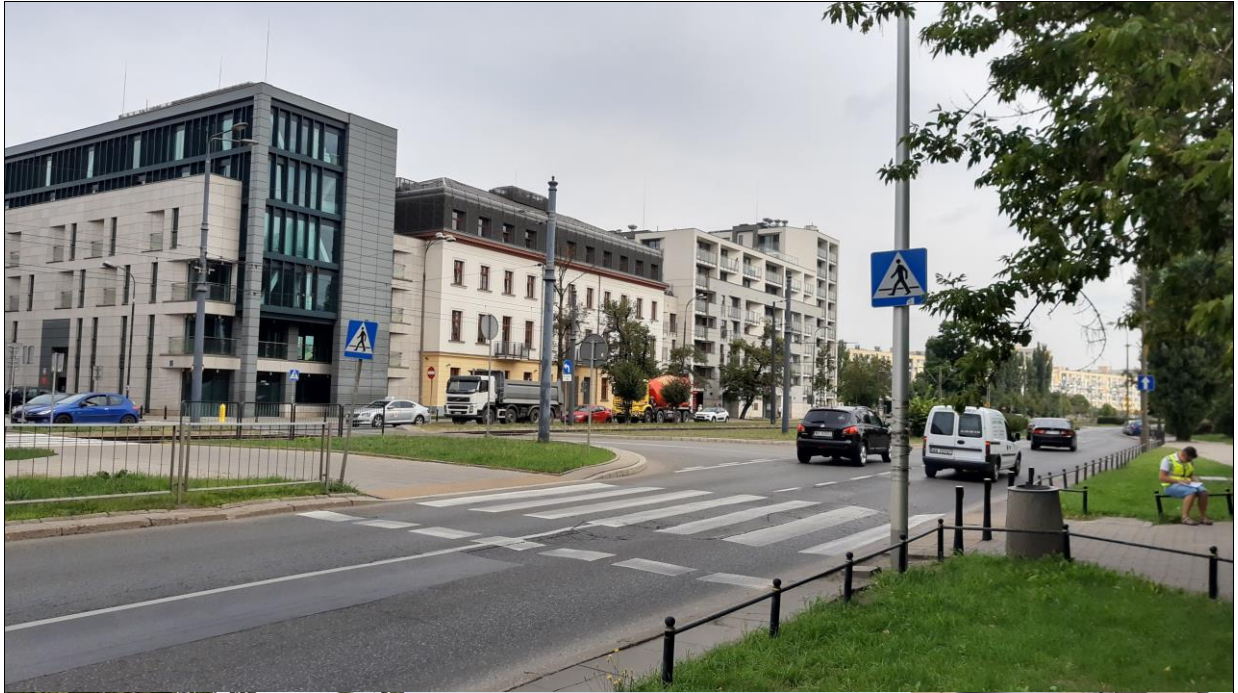
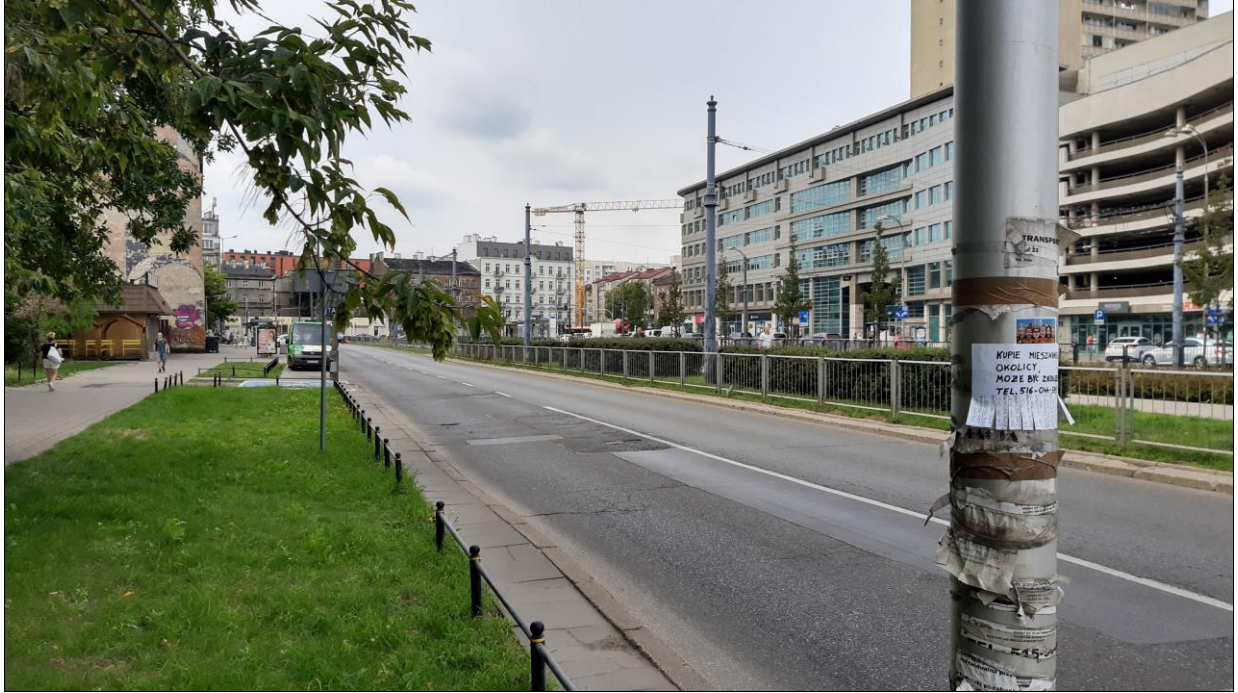
## ZDJĘCIA

Przeście dla pieszych jest zlokalizowane na drodze nadrzędnej, przy skrzyżowaniu z ulicą Brzeską.

Oceniono, że w obszarze przejścia występuje znaczna prędkość pojazdów. W przypadku zdarzenia z udziałem pieszych może to prowadzić do bardzo groźnych skutków. Dodatkowo istnieje ryzyko, że na jednym pasie pojazd ustąpi pierwszeństwa pieszemu, natomiast kierowca poruszający się drugim pasem nie wyhamuje, co może skutkować najechaniem na pieszego.

Po jednej stronie nie zastosowano rampy dla pieszych. Brak zastosowania rampy może powodować zagrożenie dla osób, które z opóźnieniem opuszczają jezdnię. Wejście na wysoki krawężnik może być utrudnione dla osób starszych, także osoby na wózkach inwalidzkich oraz z wózkami dziecięcymi mogą pozostawać dłużej na jezdni. Mogą powstawać sytuacje, w których piesi przemieszczają się przez przejście z zamiarem dynamicznego opuszczenia jezdni, jednak na jej krawędzi zostają zaskoczeni przez wysoki krawężnik i opuszczenie jezdni zajmuje im dłużej niż to zaplanowali. Dodatkowo dla kierowców, pieszy przytrzymujący się na końcu przejścia dla pieszych też może być zaskoczeniem.

Rekomendacja. Rekomenduje nadzór nad prędkością w strefie przed przejściem poprzez instalację odpowiednich do tego środków. Najskuteczniejszym rozwiązaniem jest zastosowanie kompleksowego systemu nadzoru nad prędkością na całym ciągu ulicy poprzez zastosowanie fotoradarów oraz uzupełnianie nadzoru nad prędkością poprzez pomiar w zmiennej lokalizacji przez patrol policji. Elementem uzupełniającym, jednak o ograniczonej skuteczności, mogą być: pasy wibroakustyczne w poprzek jezdni, piktogramy na jezdni A-17, pomiar radarowy wraz informacją „ZWOLNIJ” przy przekraczaniu prędkości, migające sygnały ostrzegawcze przy znaku D-6b, zagęszczenie sygnalizacji świetlnej na ciągu ulicznym z ustawieniem koordynacji „zielonej fali” na prędkość 50 km/h.

Rekomendacja. Należy zrealizować pełną rampę.

Rekomendacja. Ze względu na duże natężenie pojazdów jadących na wprost oraz duże zagrożenia na przejściach dla pieszych nr 3853 i 3867, należy rozważyć budowę sygnalizacji świetlnej na całym skrzyżowaniu.
