FORMULARZ AUDYTU BRD		Arkusz 1
Audytora	Wojciech Kustra	
Data, Godzina	07.08.2019 10:20	
Pogoda	Słonecznie

METRYKA WEDŁUG INWENTARYZACJI			
NR PRZEJŚCIA	3854		
DZIELNICA	Praga Północ	KATEGORIA	Powiatowa
ULICA	Kijowska	LICZBA PASÓW	2
SKRZYŻOWANIE ZJAZD	Markowska		
OPIS	przez Kijowska, 1

FORMULARZ AUDYTU BRD		Arkusz 2
NR PRZEJŚCIA	3854

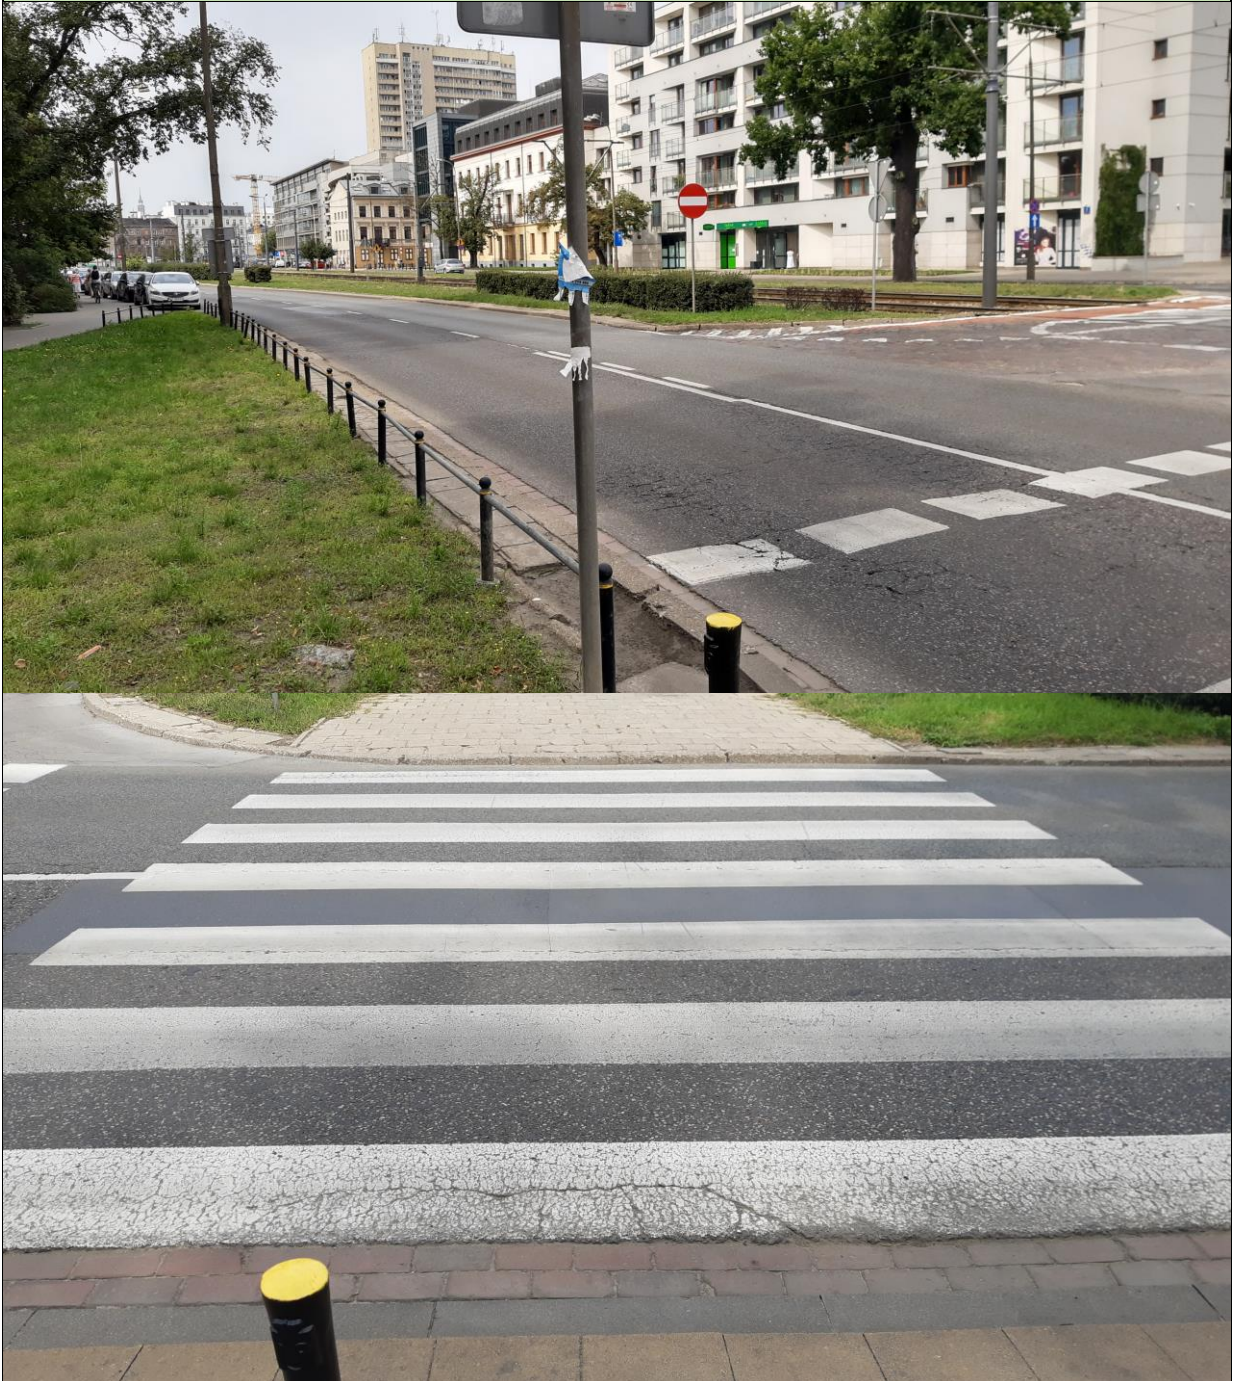
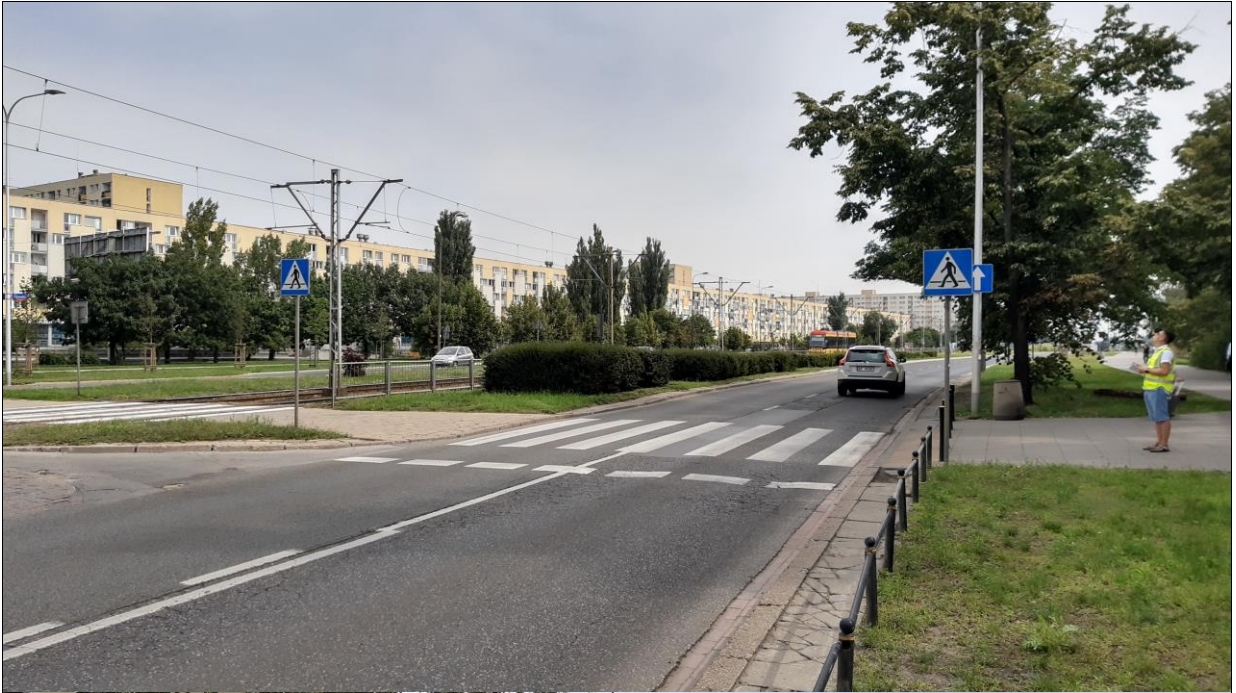
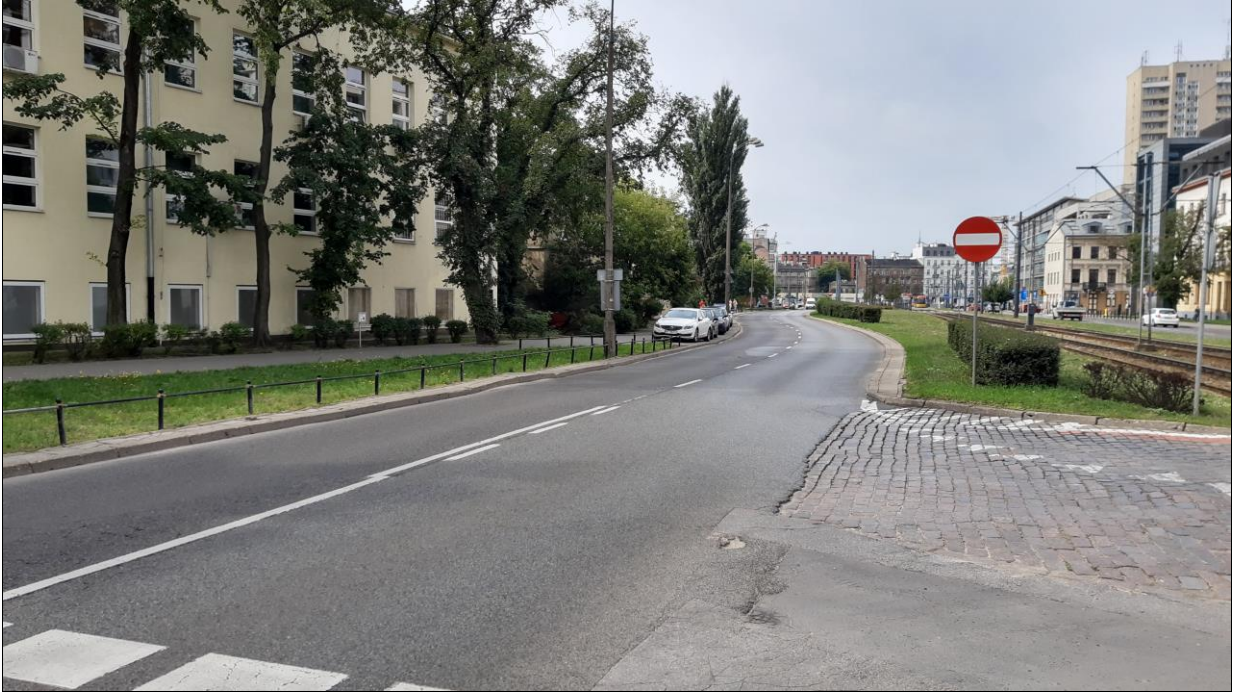
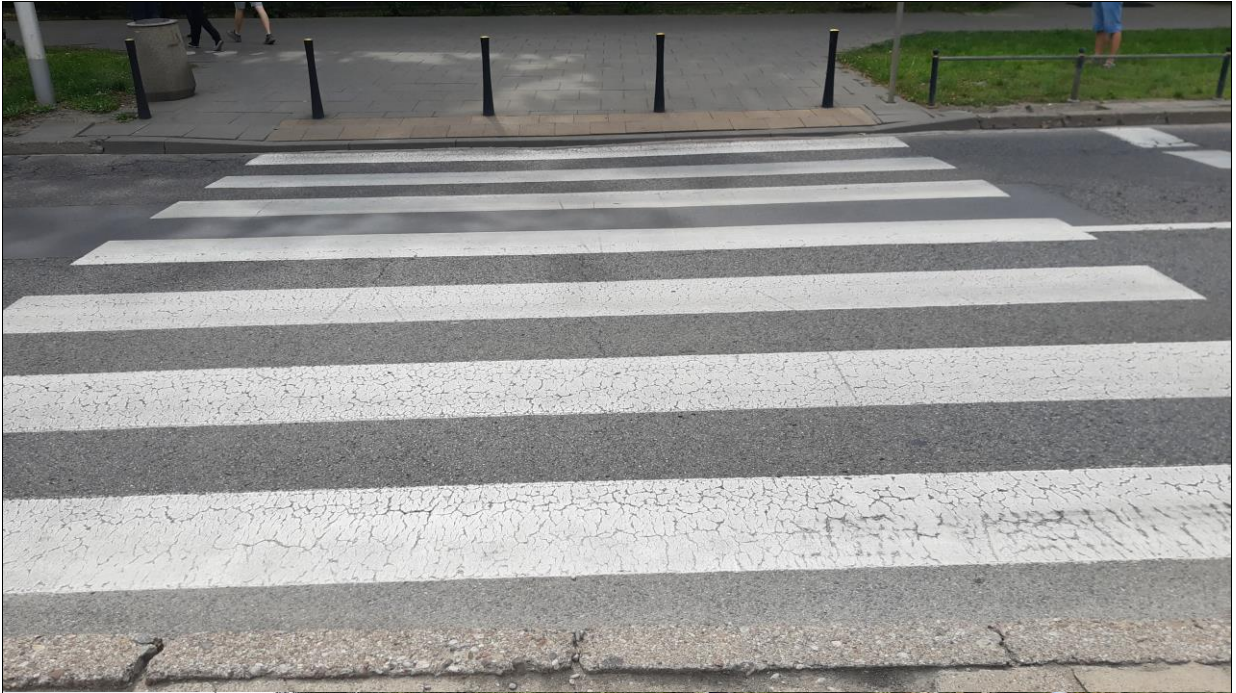
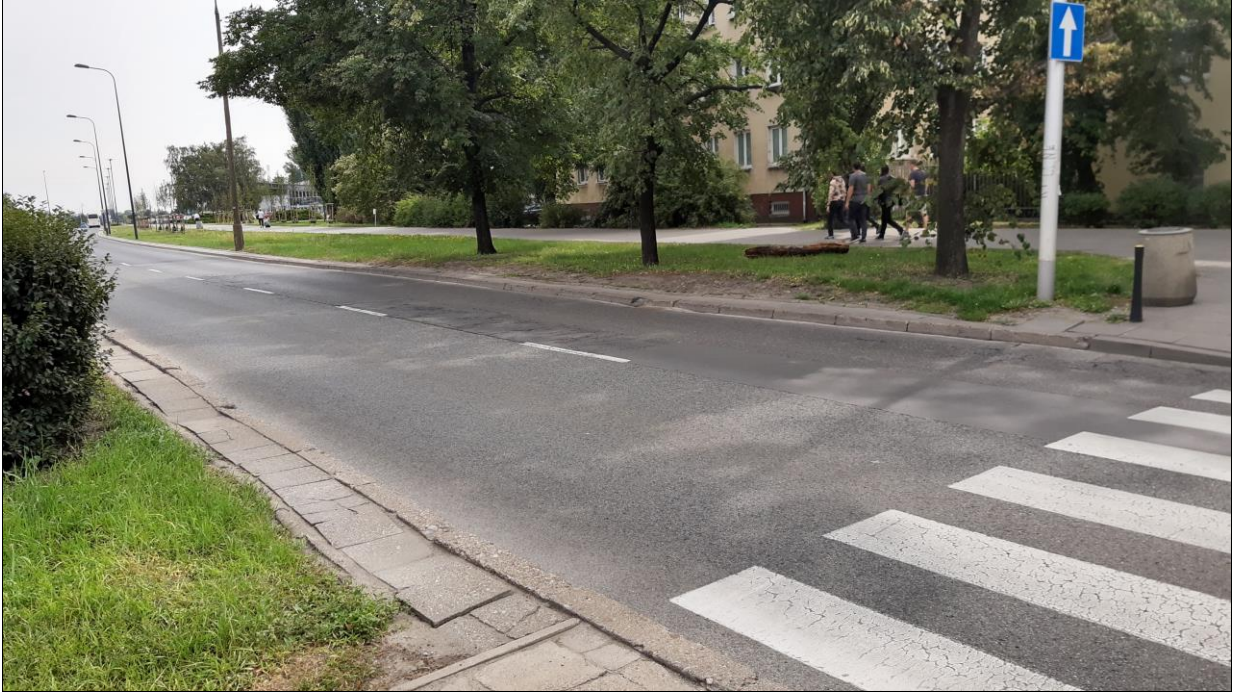
ZDJĘCIA

Przeście dla pieszych zlokalizowane jest na drodze nadrzędnej, przy skrzyżowaniu z ulicą Markowską.

Oceniono, że w obszarze przejścia występuje znaczna prędkość pojazdów. W przypadku zdarzenia z udziałem pieszych może to prowadzić do bardzo groźnych skutków. Dodatkowo istnieje ryzyko, że na jednym pasie pojazd ustąpi pierwszeństwa pieszemu natomiast kierowca poruszający się drugim pasem nie wyhamuje co może skutkować najechaniem na pieszego.

Kierowcy jadący w stronę przejścia wyjeżdżają zza łuku i mogą w porę nie dostrzec pieszego wchodzącego na przejście. Pole ich widzenia jest ograniczone przez parkujące pojazdy. Ograniczenia widoczności mogą powodować bardzo groźne w skutkach sytuacje na drodze. Kierujący zbliżający się do przejścia dla pieszych muszą mieć możliwość dostrzegania pieszych zbliżających się do przejścia i jednocześnie piesi muszą mieć możliwość obserwacji potoków ruchu. Kierowca oraz pieszy mają swoje prawa i obowiązki. Kierowca powinien dostosować swą prędkość, aby zatrzymać się w przypadku gdy pieszy wkroczy na przejście dla pieszych. Pieszy natomiast powinien upewnić się, że może przekraczać przejście dla pieszych. W sytuacji gdy występują ograniczenia widoczności, kierowca i pieszy nie są w stanie zrealizować swoich obowiązków w zakresie dostosowania dynamiki ruchu i upewnienia się co do możliwości dalszego przemieszczania. Pieszy widząc przejście dla pieszych ma wrażenie że jest bezpieczny i często wkracza na jezdnię, natomiast kierujący nie mają szansy na dostrzeżenie pieszych z odpowiednim wyprzedzeniem. Użytkownicy są zaskakiwani i może okazać się, że ich prędkość jest zbyt duża aby bezpiecznie zatrzymać pojazd.

Po jednej stronie nie zastosowano rampy dla pieszych. Brak zastosowania rampy może powodować zagrożenie dla osób, które z opóźnieniem opuszczają jezdnię. Wejście na wysoki krawężnik może być utrudnione dla osób starszych, także osoby na wózkach inwalidzkich oraz z wózkami dziecięcymi mogą pozostawać dłużej na jezdni. Mogą powstawać sytuacje, w których piesi przemieszczają się przez przejście z zamiarem dynamicznego opuszczenia jezdni, jednak na jej krawędzi zostają zaskoczeni przez wysoki krawężnik i opuszczenie jezdni zajmuje im dłużej niż to zaplanowali. Dodatkowo dla kierowców, pieszy przytrzymujący się na końcu przejścia dla pieszych też może być zaskoczeniem.

Kolejnym problemem jest organizacja ruchu przed przejściem dla pieszych. Po stronie północnej nie zastosowano żadnych urządzeń dla osób niewidzących i niedowidzących. Osoba niedowidząca i niewidząca nie będzie miała szans, aby ocenić czy znajduje się w obszarze chronionym czy już na przejściu dla pieszych.

Rekomenduje nadzór nad prędkością w strefie przed przejściem poprzez instalację odpowiednich do tego środków. Najskuteczniejszym rozwiązaniem jest zastosowanie kompleksowego systemu nadzoru nad prędkością na całym ciągu ulicy poprzez zastosowanie fotoradarów oraz uzupełnianie nadzoru nad prędkością poprzez pomiar w zmiennej lokalizacji przez patrol policji. Elementem uzupełniającym, jednak o ograniczonej skuteczności, mogą być: pasy wibroakustyczne w poprzek jezdni, piktogramy na jezdni A-17, pomiar radarowy wraz informacją „ZWOLNIJ” przy przekraczaniu prędkości, migające sygnały ostrzegawcze przy znaku D-6b, zagęszczenie sygnalizacji świetlnej na ciągu ulicznym z ustawieniem koordynacji „zielonej fali” na prędkość 50 km/h.

Rekomendacja. Należy zwiększyć dostrzegalność przejścia dla pieszych przez pojazdy wyjeżdżające z łuku lub ograniczyć ich prędkość. Należy fizycznie wykluczyć parkowanie w obszarze widoczności.

Rekomendacja. Należy zrealizować pełną rampę.

Rekomendacja. Należy zainstalować urządzenia dla osób niewidzących i niedowidzących.

Rekomendacja. Ze względu na duże natężenie pojazdów jadących na wprost oraz skręcających w lewo z ulicy Kijowskiej w stronę ulicy Markowskiej, dużego zagrożenia na przejściach dla pieszych nr 3864 i 3865 należy rozważyć budowę sygnalizacji świetlnej na całym skrzyżowaniu.
