FORMULARZ AUDYTU BRD		Arkusz 1
Audytor	Wojciech Kustra	
Data, Godzina	07.08.2019 09:42	
Pogoda	Słonecznie

METRYKA WEDŁUG INWENTARYZACJI			
NR PRZEJŚCIA	3860		
DZIELNICA	Praga Północ	KATEGORIA	Powiatowa
ULICA	Kijowska	LICZBA PASÓW	2
SKRZYŻOWANIE ZJAZD	Kijowska 18B		
OPIS	przez Kijowską, przy dworc

FORMULARZ AUDYTU BRD		Arkusz 2
NR PRZEJŚCIA	3860

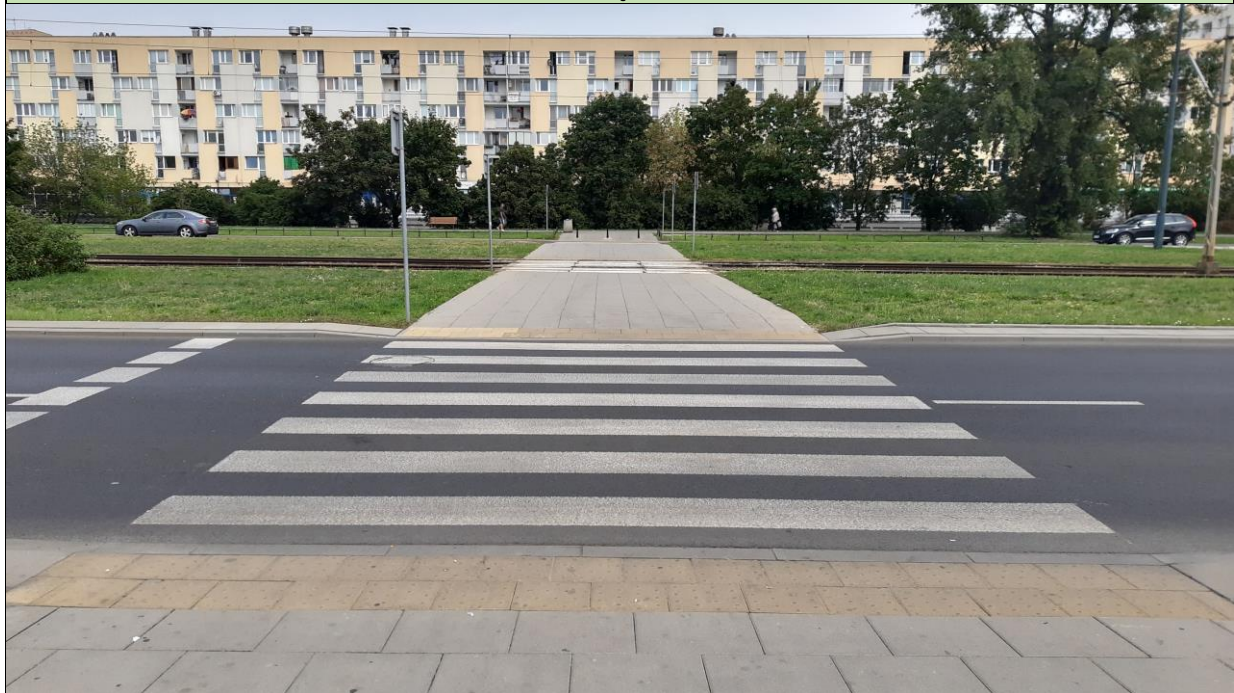
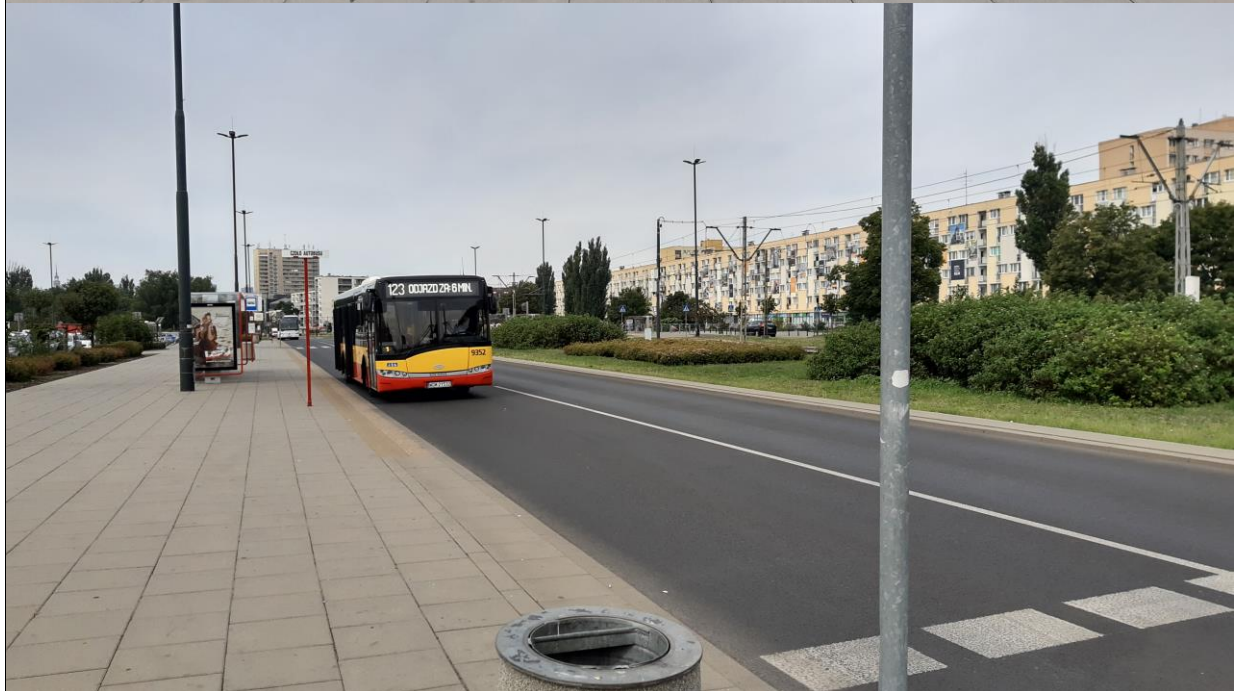
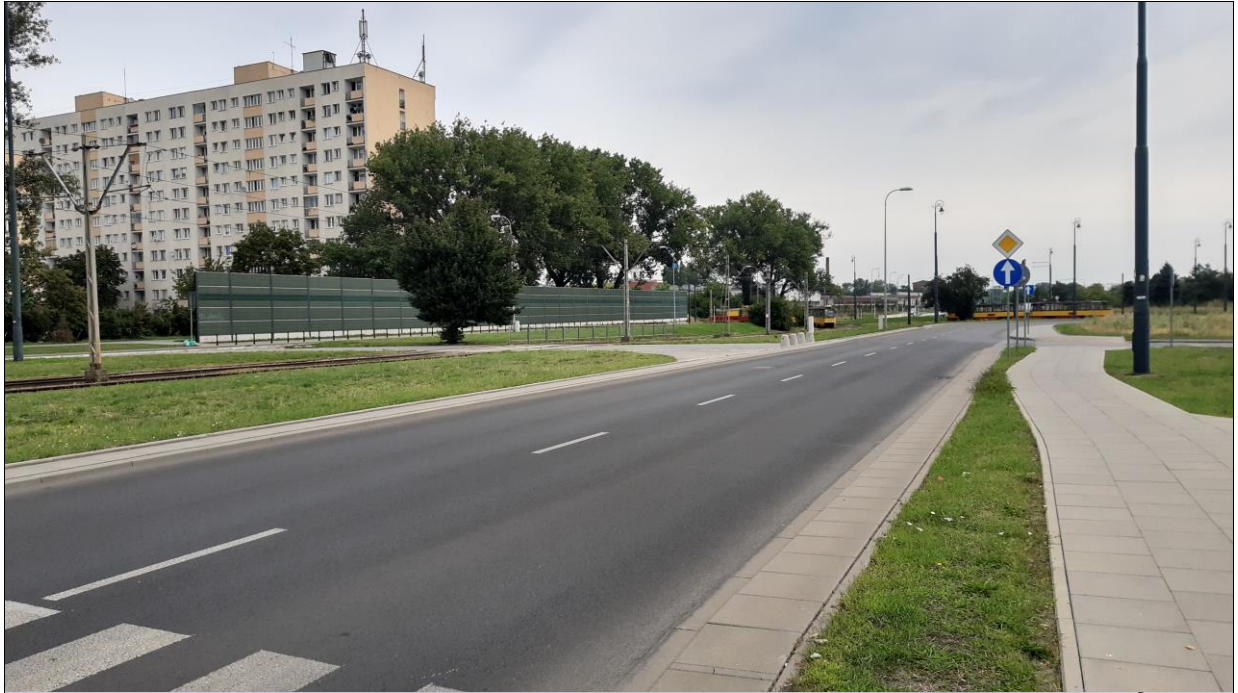
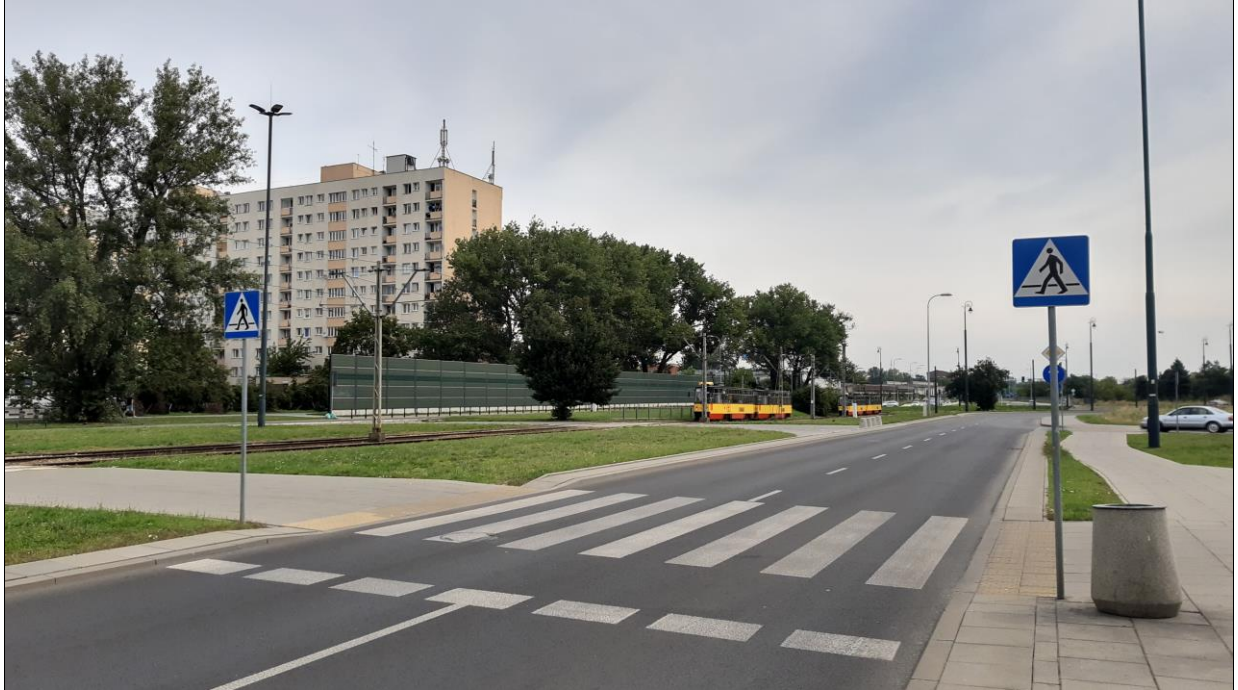
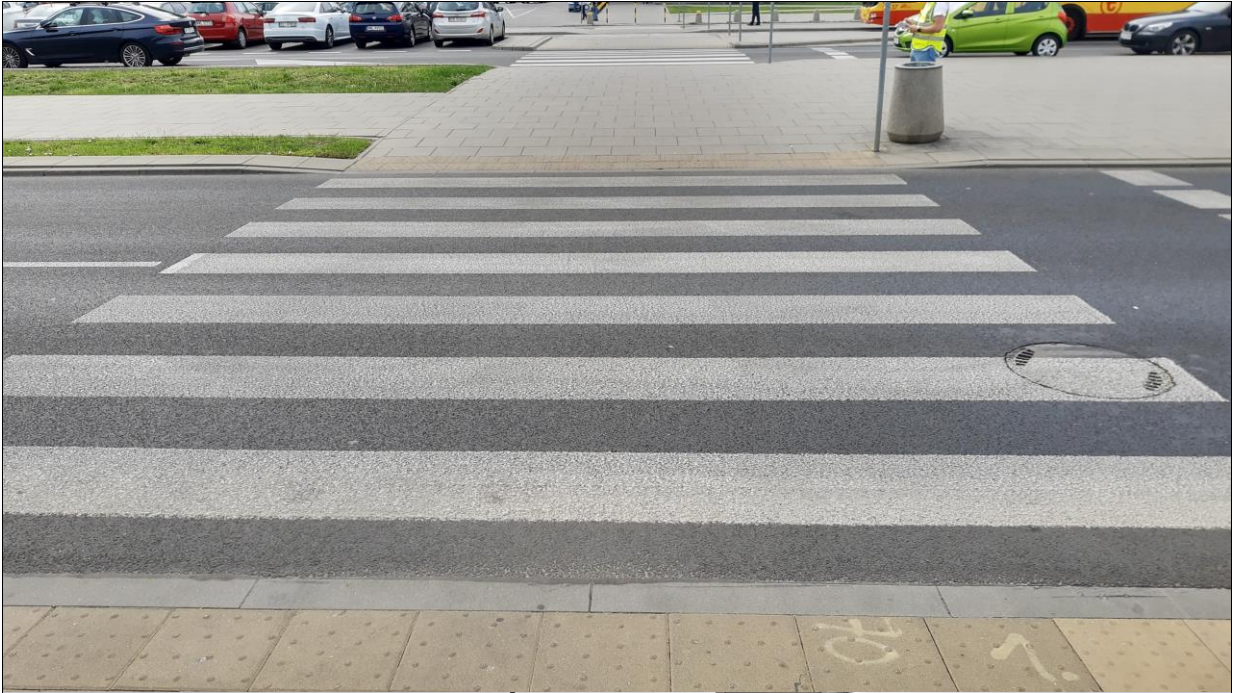
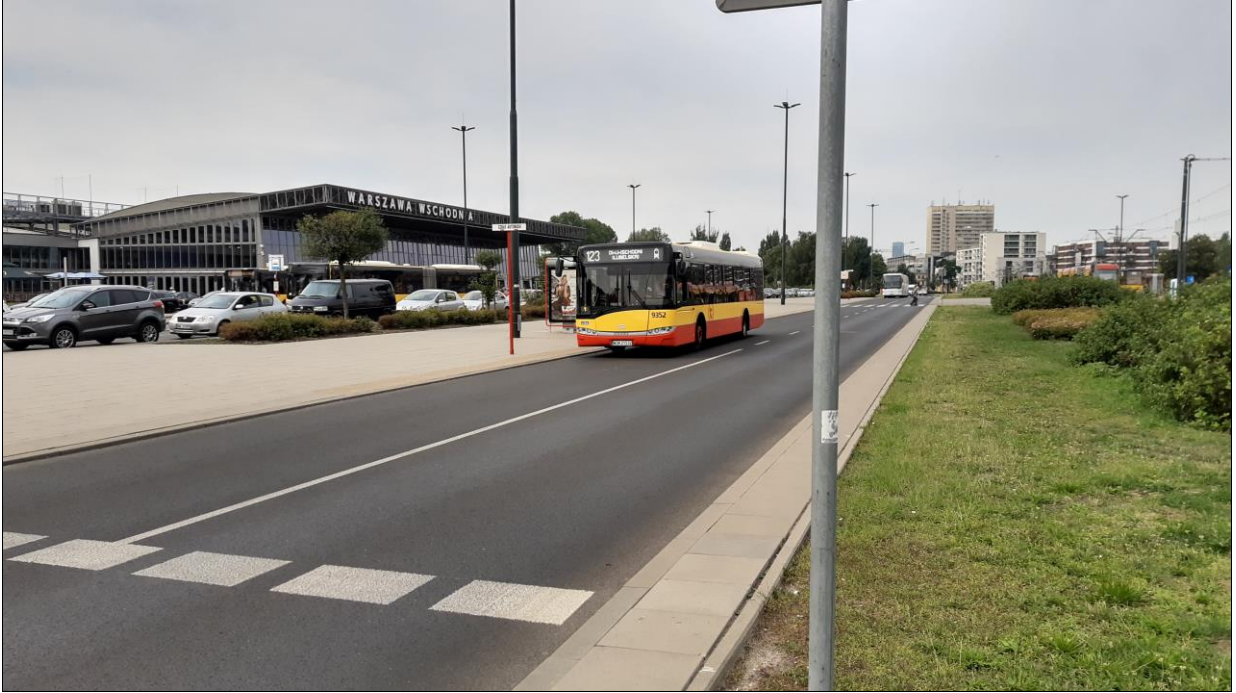
ZDJĘCIA

Oceniono, że w obszarze przejścia występuje znaczna prędkość pojazdów. W przypadku zdarzenia z udziałem pieszych może to prowadzić do bardzo groźnych skutków. Dodatkowo istnieje ryzyko, że na jednym pasie pojazd ustąpi pierwszeństwa pieszemu, natomiast kierowca poruszający się drugim pasem nie wyhamuje, co może skutkować najechaniem na pieszego.

Drugim problemem jest usytuowanie przystanków dla autobusów na prawym pasie w odległości około 18 m od przejścia. Taka ich lokalizacja spowoduje znaczne ograniczenie widoczności w przypadku postoju autobusu i poruszania się pieszego od strony dworca PKP. Należy zauważyć że jest to teren, gdzie możemy się spodziewać bardzo dużego ruchu pieszych podążających do i z dworca do przystanków tramwajowych. Takie usytuowanie przystanków może powodować znaczne utrudnienie widoczności.

Rekomenduje nadzór nad prędkością w strefie przed przejściem poprzez instalację odpowiednich do tego środków. Najskuteczniejszym rozwiązaniem jest zastosowanie kompleksowego systemu nadzoru nad prędkością na całym ciągu ulicy poprzez zastosowanie fotoradarów oraz uzupełnianie nadzoru nad prędkością poprzez pomiar w zmiennej lokalizacji przez patrol policji. Elementem uzupełniającym, jednak o ograniczonej skuteczności, mogą być: pasy wibroakustyczne w poprzek jezdni, piktogramy na jezdni A-17, pomiar radarowy wraz informacją „ZWOLNIJ” przy przekraczaniu prędkości, migające sygnały ostrzegawcze przy znaku D-6b, zagęszczenie sygnalizacji świetlnej na ciągu ulicznym z ustawieniem koordynacji „zielonej fali” na prędkość 50 km/h.

Rekomendacja. Należy wybudować zatoki autobusowe lub odsunąć przystanki, tak żeby została zachowana widoczność na zatrzymanie w czasie postoju autobusu.

Rekomendacja. Ze względu na duże natężenie ruchu pieszego (do i z dworca), należy rozważyć budowę sygnalizacji świetlnej razem z przejściem 3861.
