FORMULARZ AUDYTU BRD		Arkusz 1
Audytora	Joanna Wachnicka	
Data, Godzina	06.08.2019 15:30	
Pogoda	Słonecznie

METRYKA WEDŁUG INWENTARYZACJI			
NR PRZEJŚCIA	3871		
DZIELNICA	Praga Północ	KATEGORIA	Powiatowa
ULICA	Targowa	LICZBA PASÓW	3
SKRZYŻOWANIE ZJAZD	11 Listopada		
OPIS	przez 11 Listopada

FORMULARZ AUDYTU BRD		Arkusz 2
NR PRZEJŚCIA	3871

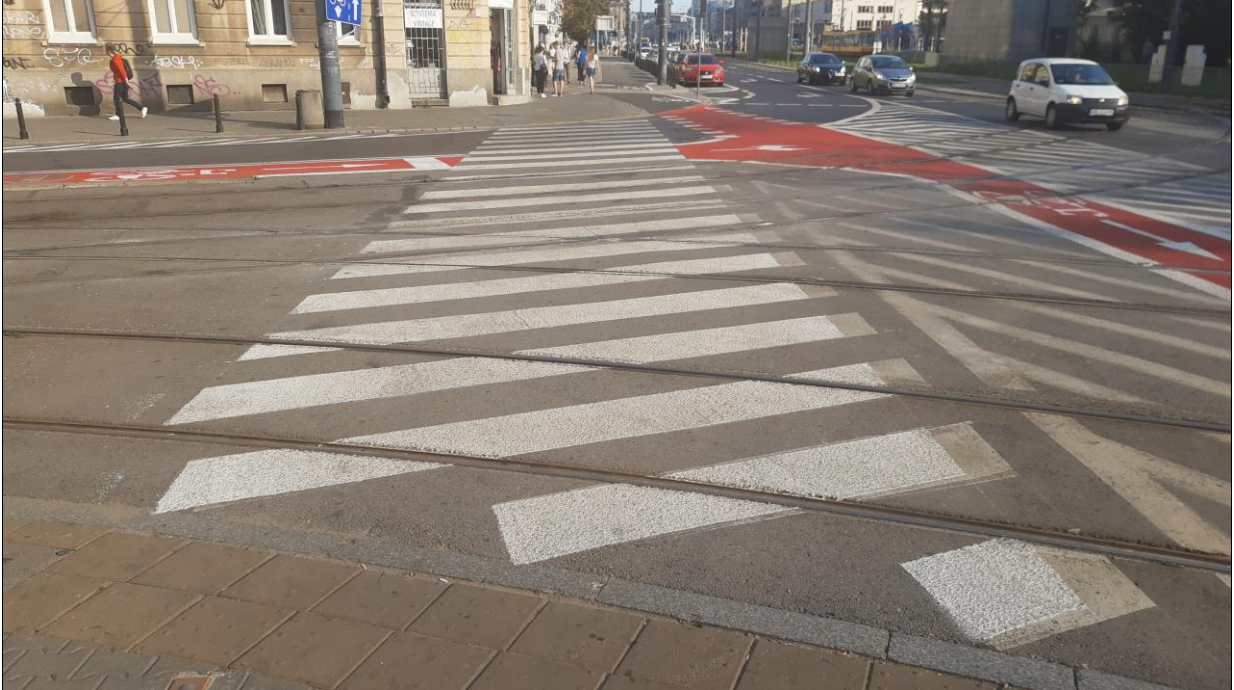
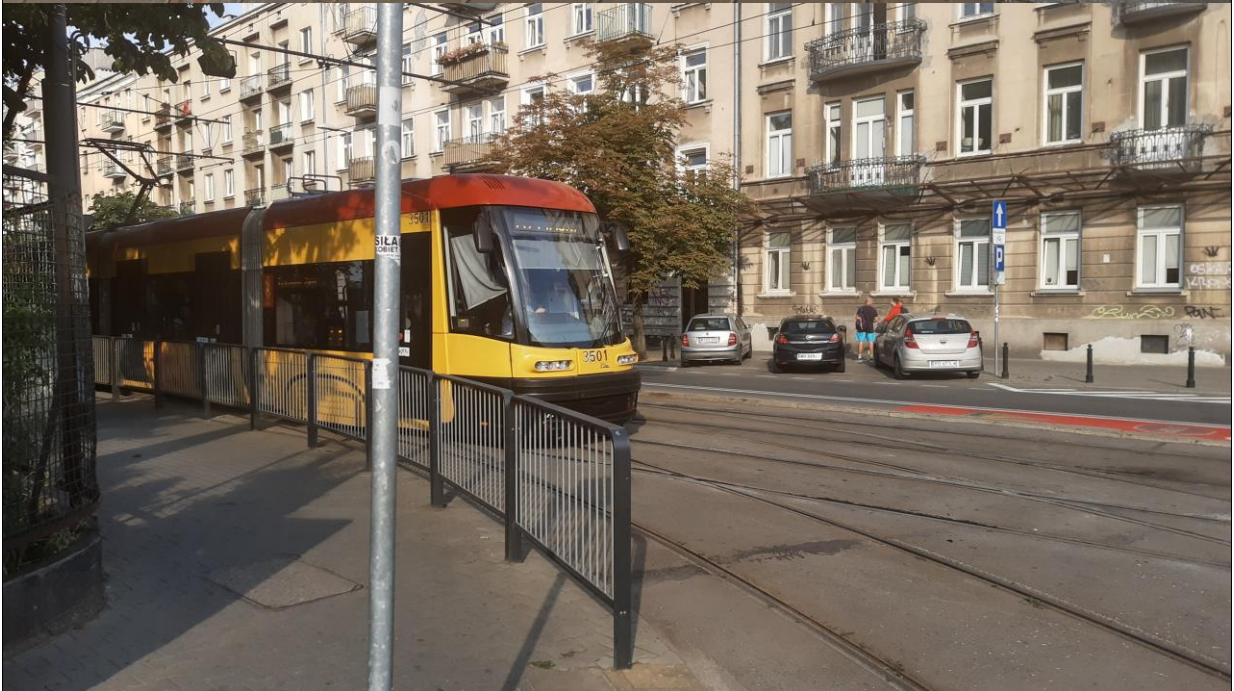
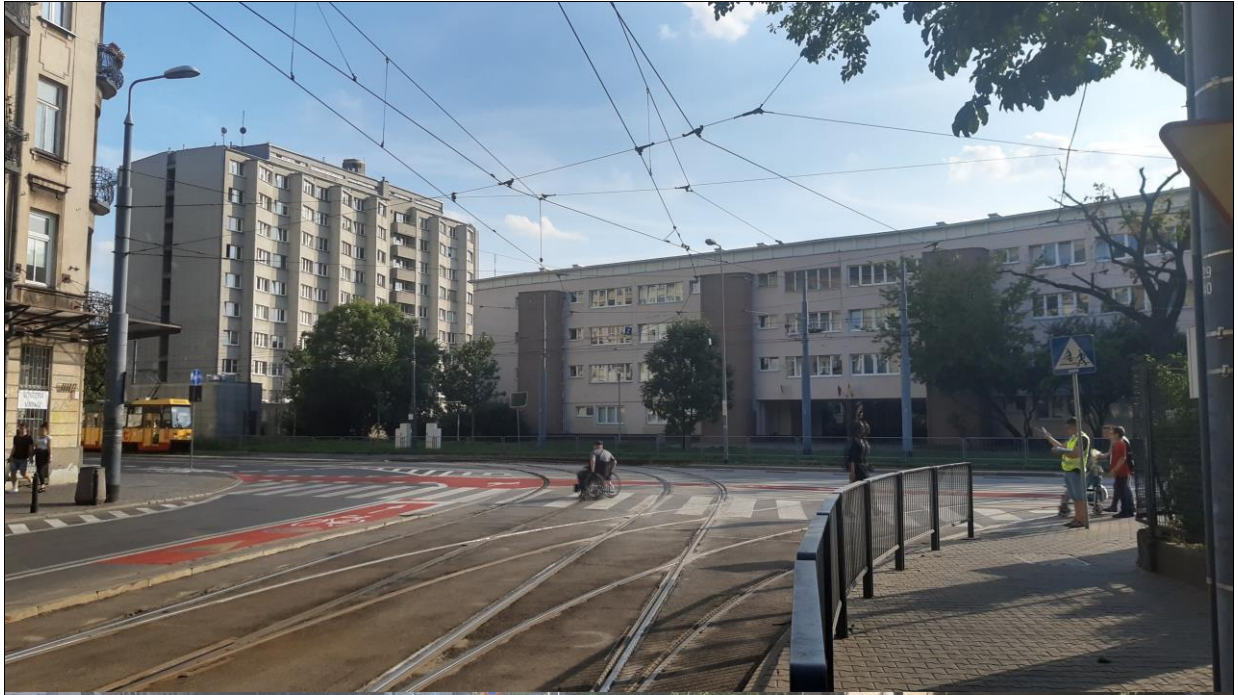
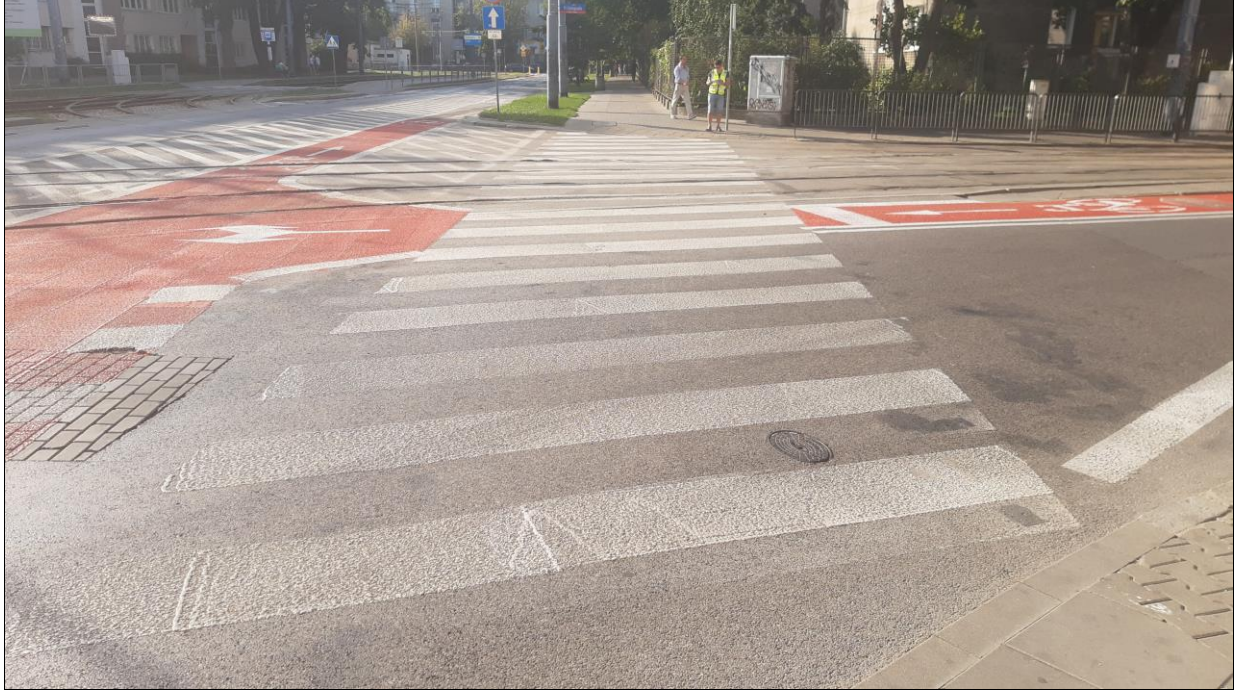
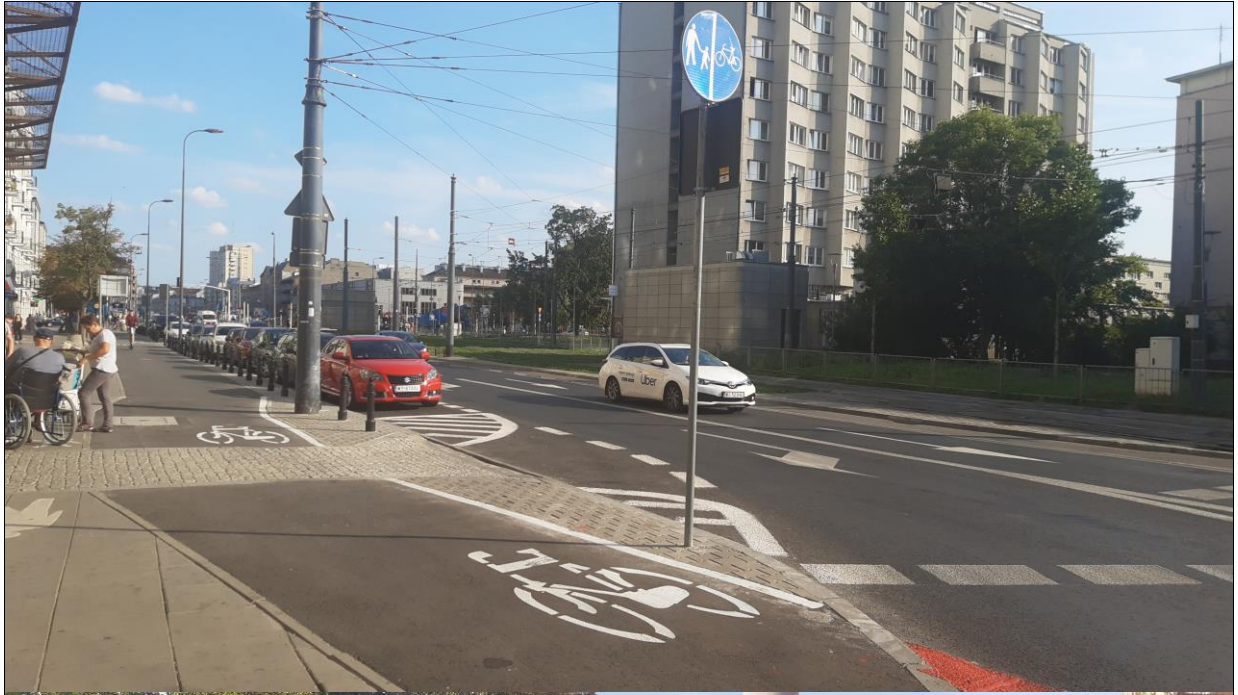
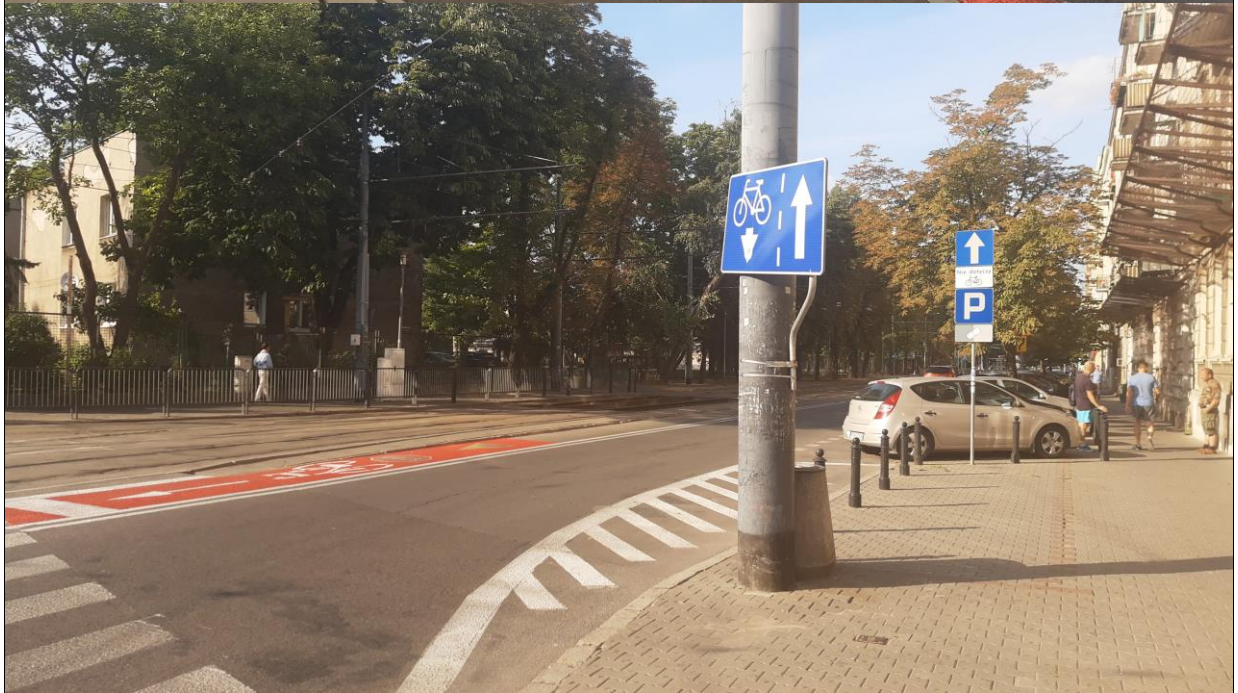
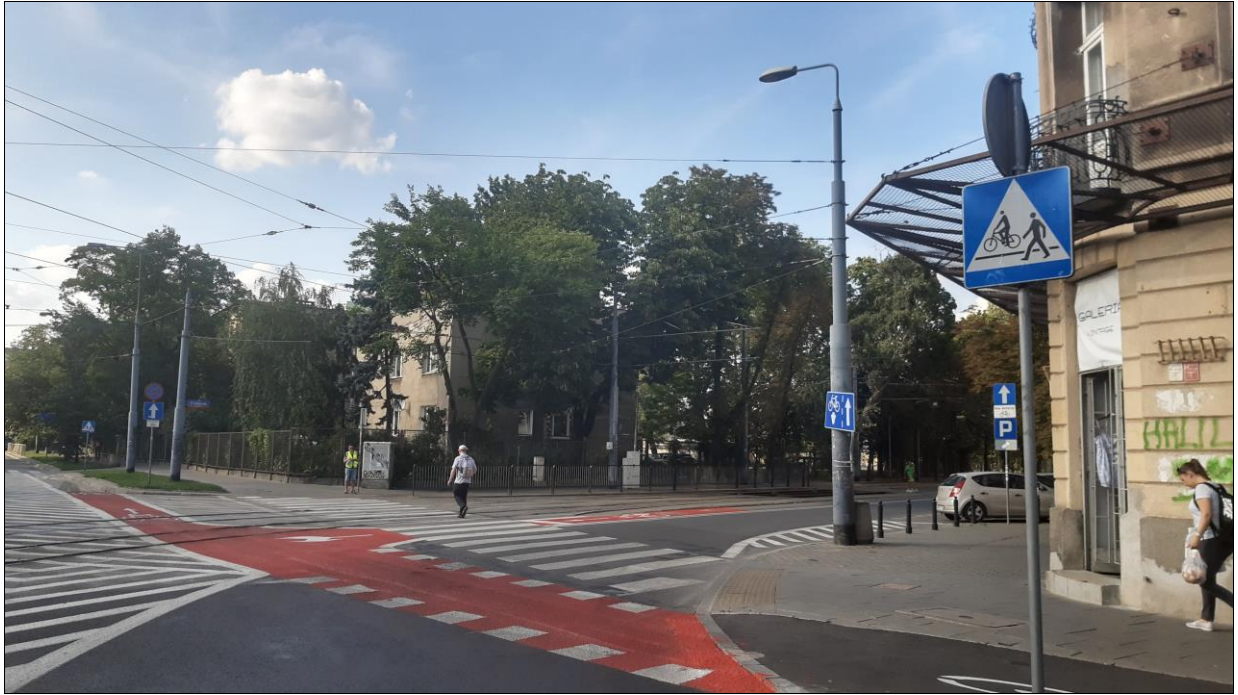
ZDJĘCIA

Przejście na wlocie skrzyżowania, przez drogę podporządkowaną z ruchem tramwajowym w jezdni, z przylegającym przejazdem rowerowym.

Długie przejście dla pieszych (20m). Pieszy dłużej pozostaje na jezdni i dłużej jest narażony na kolizję z pojazdem, w tym wypadku również z tramwajem co jest bardzo niebezpieczne. W obrębie przejścia występują kolizje różnych grup użytkowników – piesi, rowerzyści, pojazdy samochodowe, tramwaje – może to prowadzić do dezorientacji. Na jezdni, w obrębie przejścia zlokalizowano 4 tory tramwajowe. Tramwaje często zatrzymują się na przejściu oczekując na możliwość zjazdu ze skrzyżowania, co blokuje ruch pieszych i generuje niebezpieczne zachowania. Dodatkowo jeszcze na jezdni mogą poruszać się rowerzyści, po wyznaczonym pasie dla rowerów.

Pieszy przekraczając długie przejście dla pieszych narażony jest na ryzyko potrącenia na długim odcinku. Pieszy będzie potrzebował więcej czasu (dłuższą lukę czasową pomiędzy pojazdami), aby przekroczyć jezdnię. Powoduje to niepotrzebne zagrożenia niechronionych użytkowników ruchu.

Brak urządzeń dla niewidomych. Brak urządzeń dla osób niedowidzących i niewidomych po jednej stronie przejścia wyspy może powodować ich dezorientację i niekontrolowane wejście na jezdnię.

Brak oznakowania poziomego ostrzegającego o tramwaju.

Należy wprowadzić sygnalizację świetlną na całym skrzyżowaniu w celu odseparowania kolizyjnych relacji i zapewnieniu pieszym bezpiecznego przejścia przez ulicę. Zaleca się uzupełnienie płytek prowadzących dla niewidomych. Należy dodać dodatkowe oznakowanie poziome informujące o przejeździe tramwajów.
