FORMULARZ AUDYTU BRD		Arkusz 1
Audytor	Katarzyna Szymanowska	
Data, Godzina	29.06.2019 13:10	
Pogoda	Zachmurzenie: Częściowe

METRYKA WEDŁUG INWENTARYZACJI			
NR PRZEJŚCIA	3900		
DZIELNICA	Praga Północ	KATEGORIA	Gminna
ULICA	Plac Hallera	LICZBA PASÓW	2x3
SKRZYŻOWANIE ZJAZD	Skoczylasa		
OPIS	przez Skoczylasa, N-E

Numerem 3900 są objęte dwa niezależne przejścia dla pieszych przecinające ulice o dwukierunkowym ruchu. W powyższym formularzu opisano przejście przez zachodnią część ul. Skoczylasa.

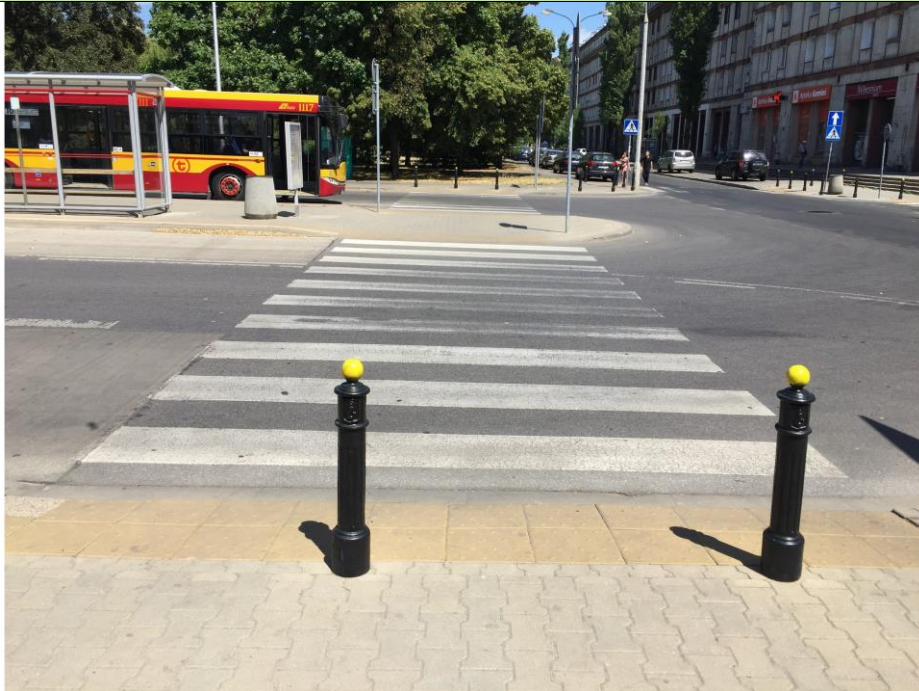
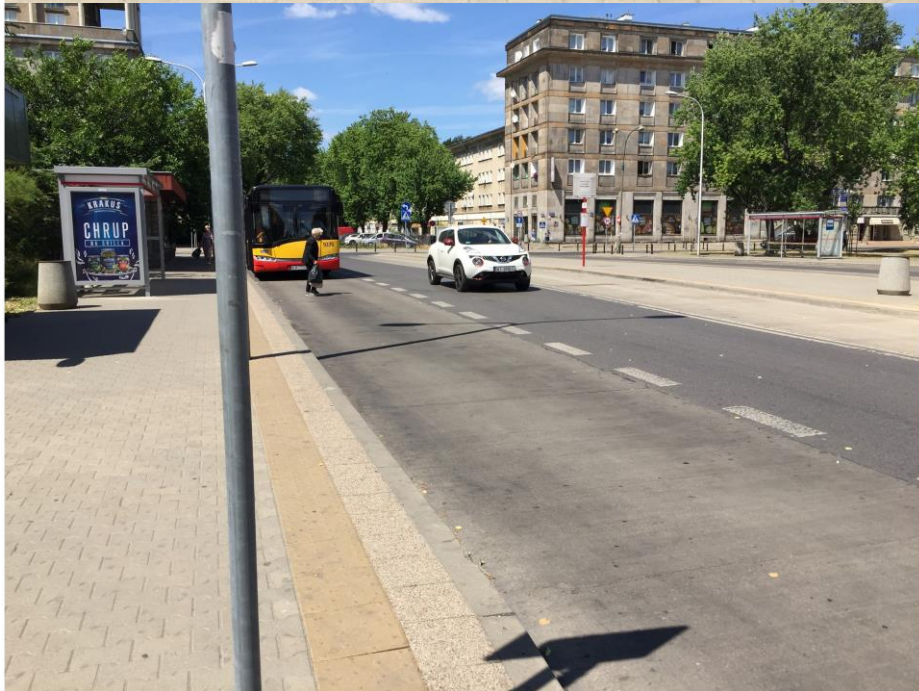
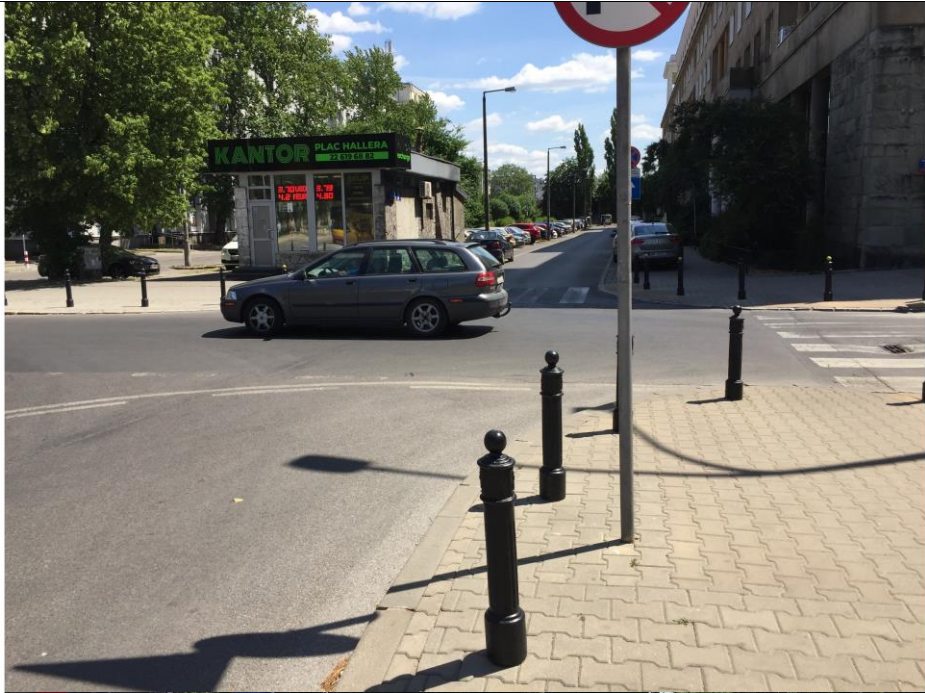
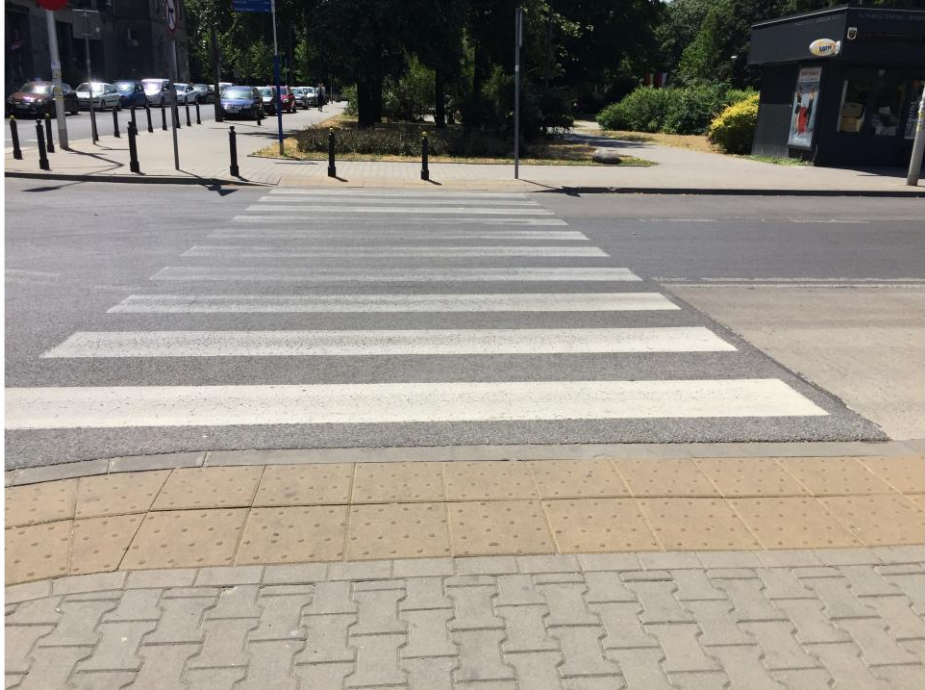
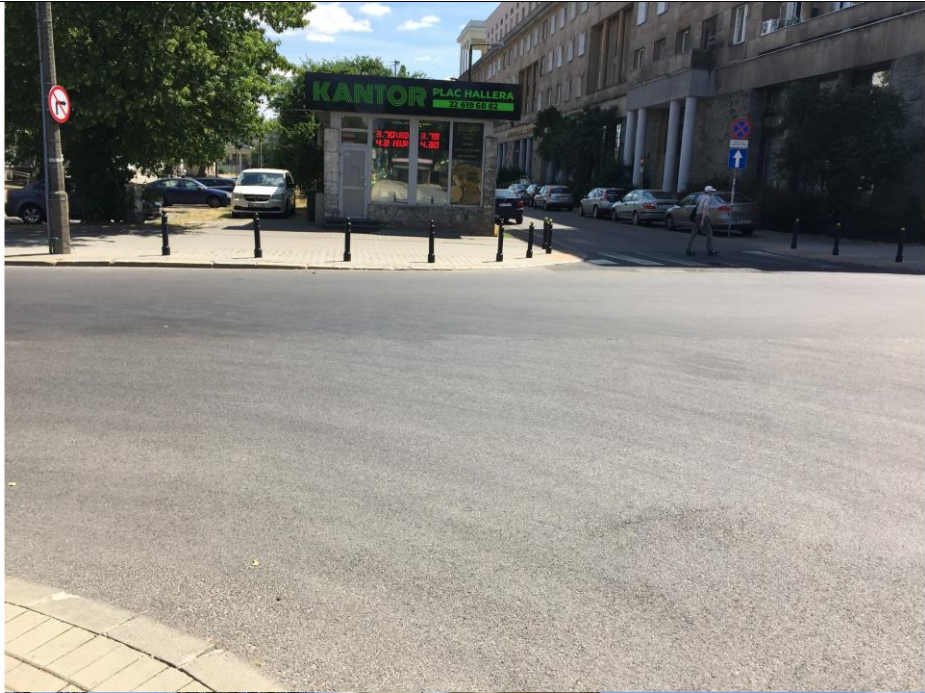
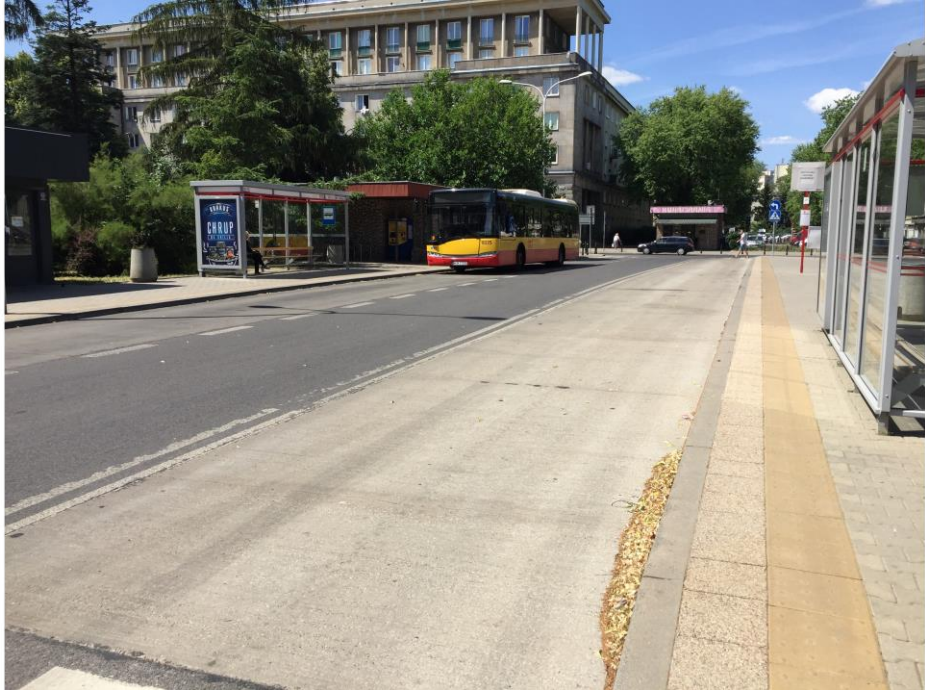
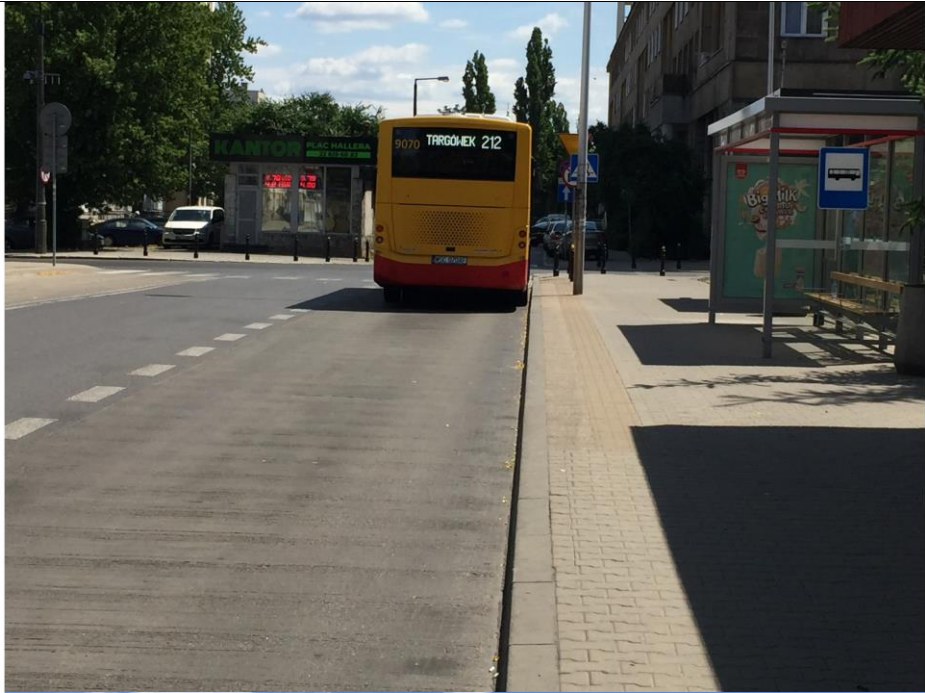
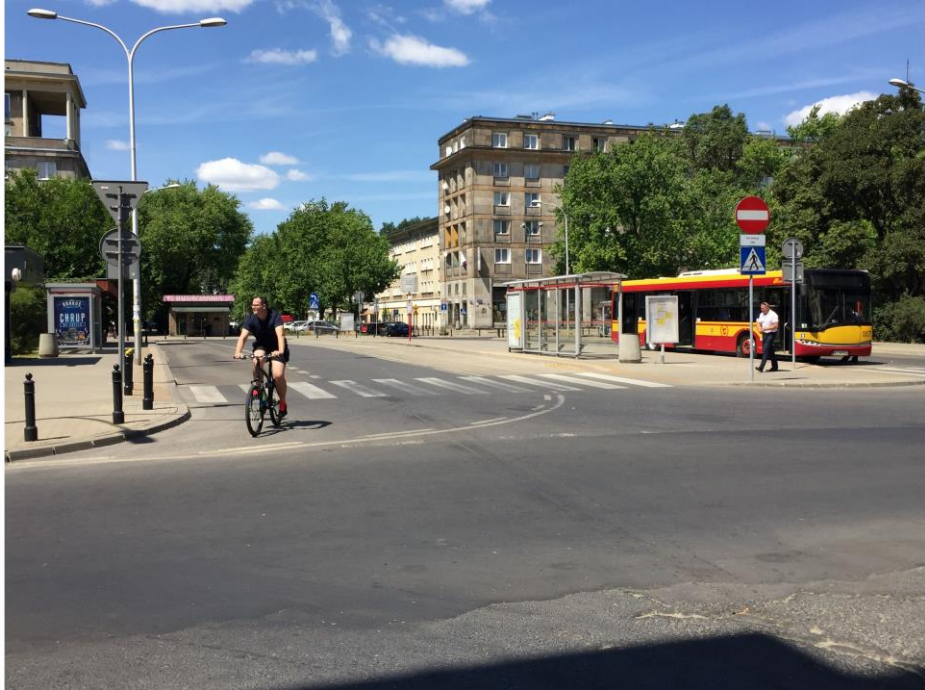
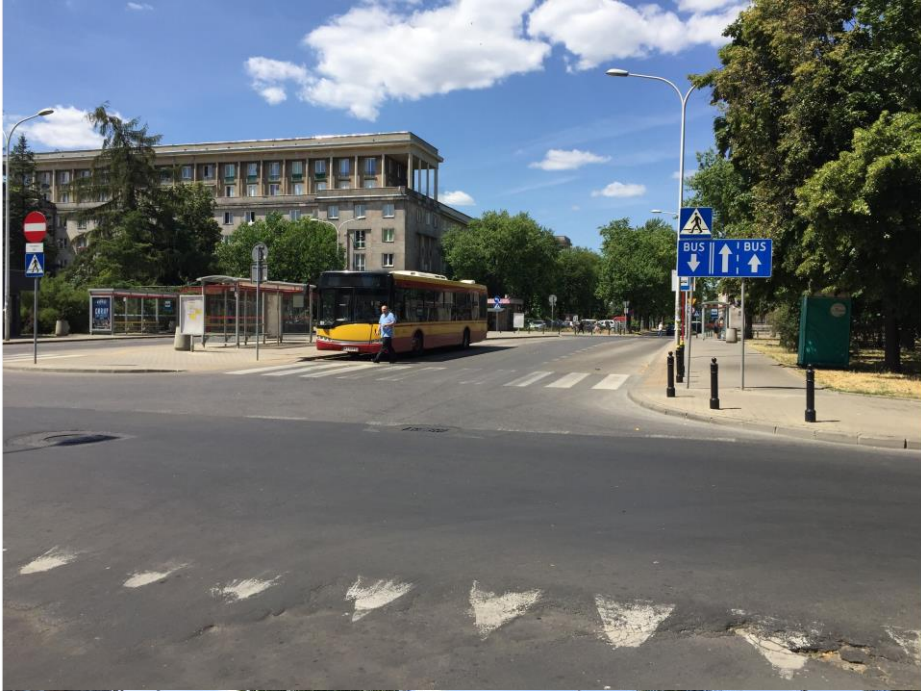
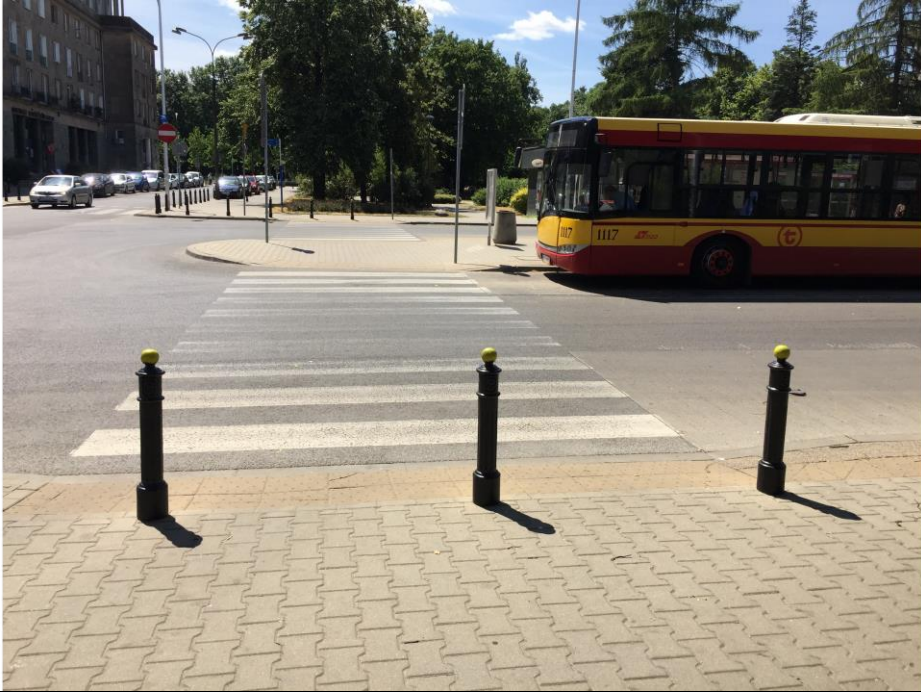
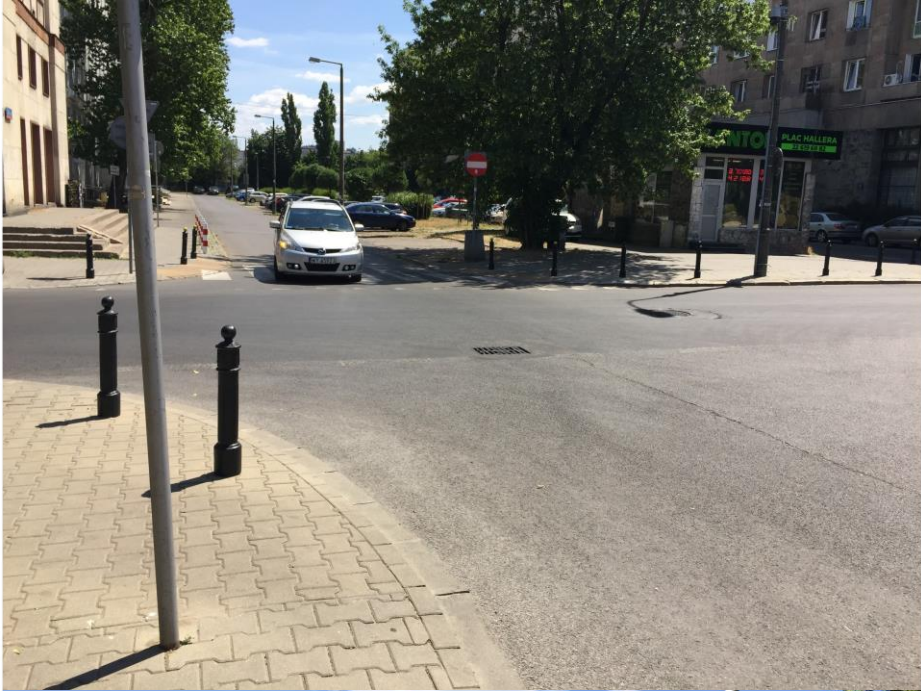
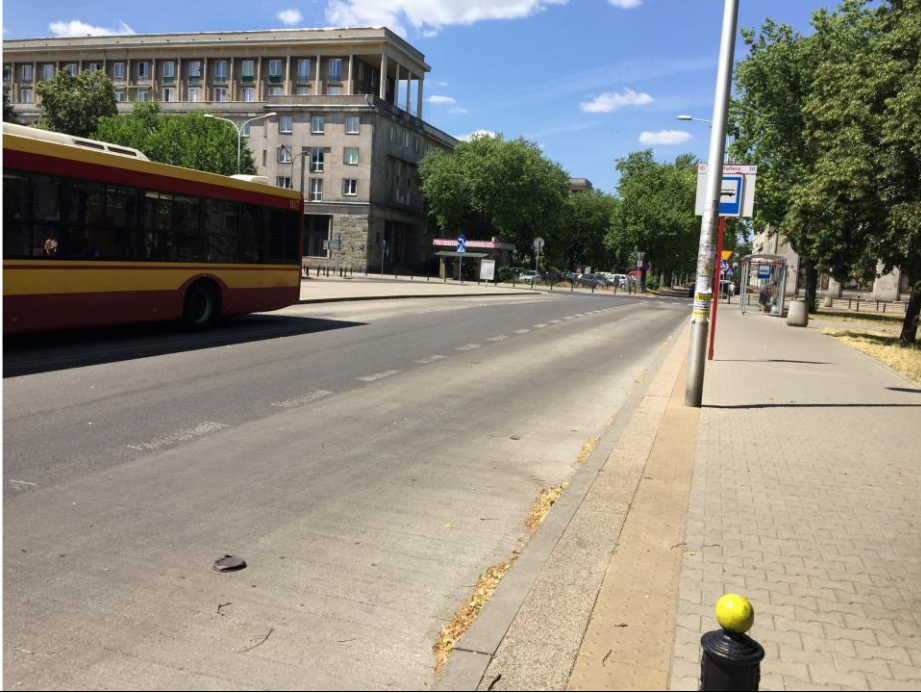
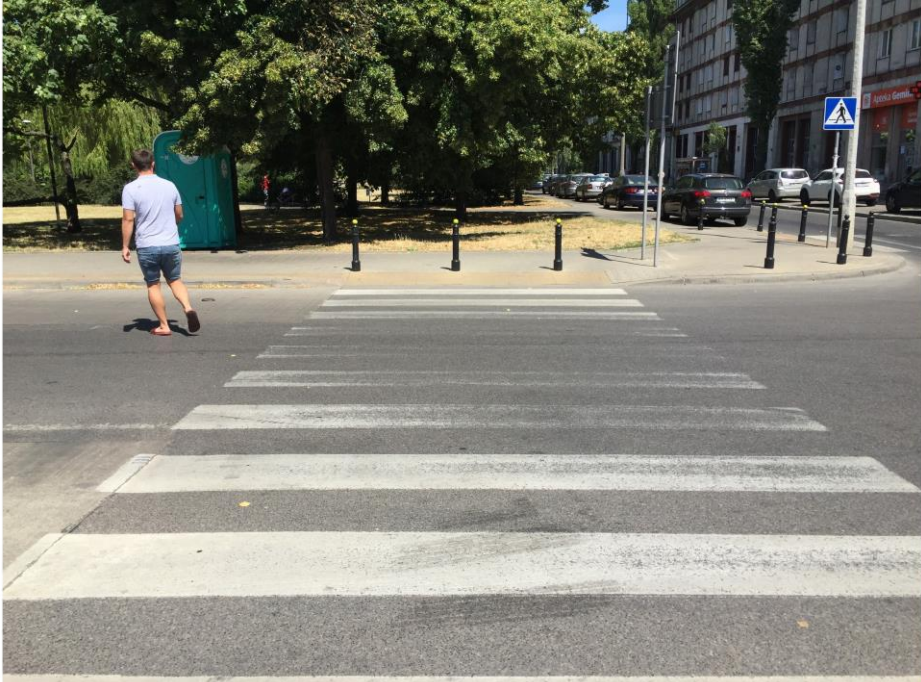
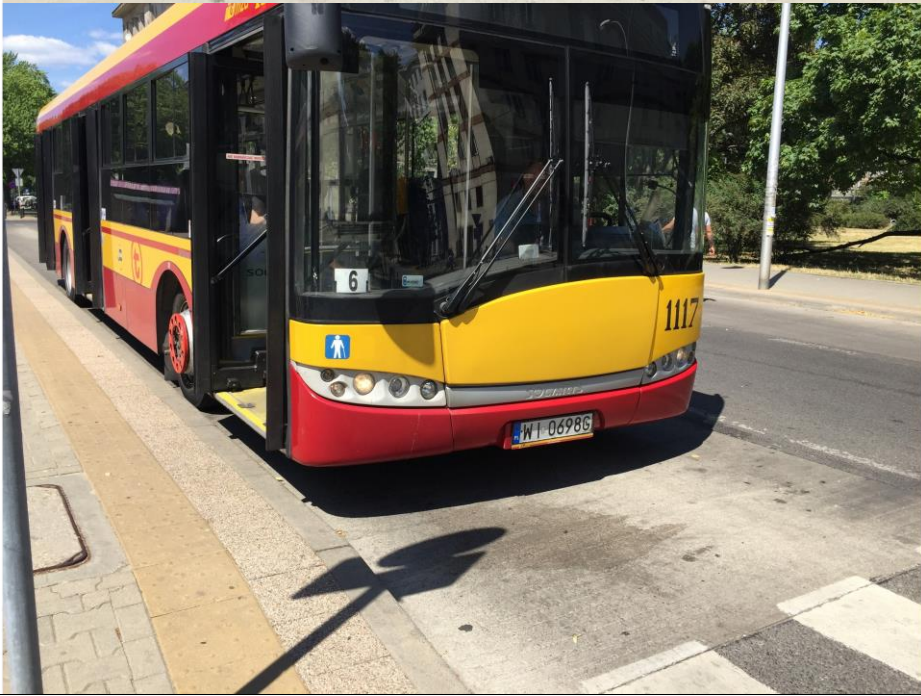
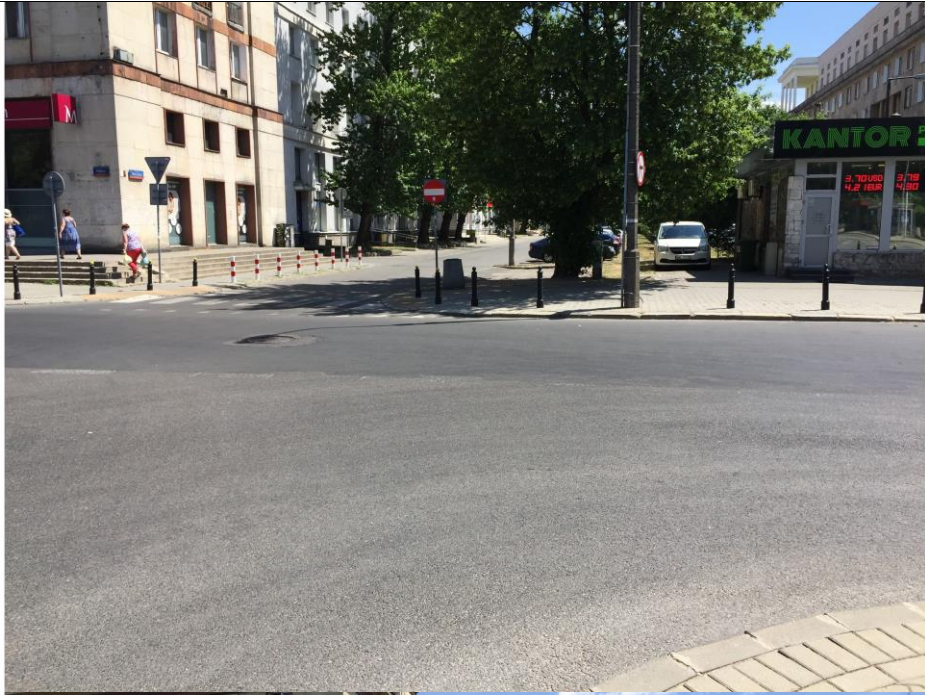
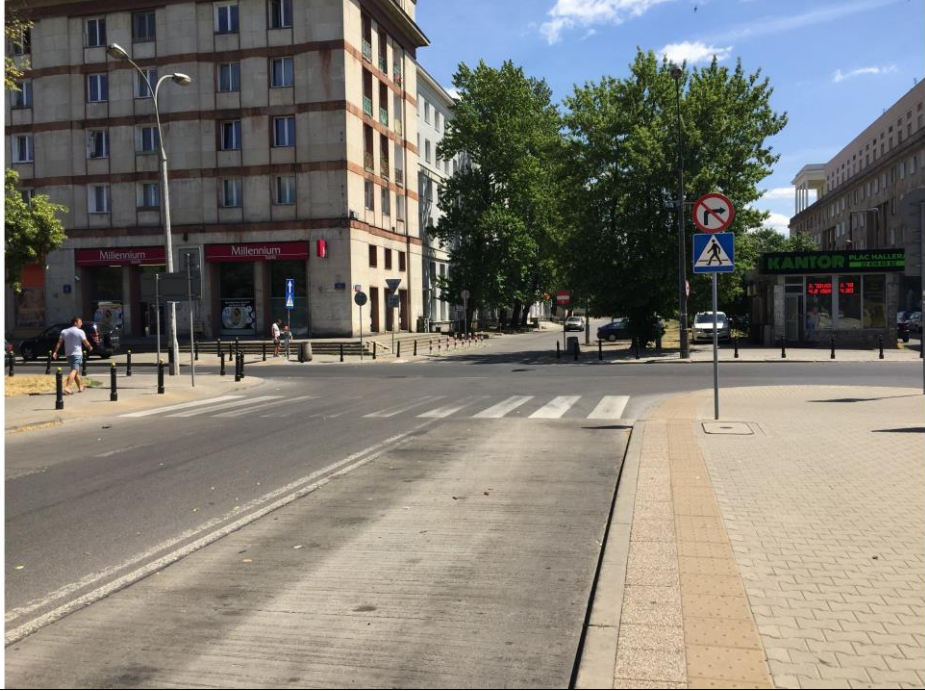
## ZDJĘCIA

1. Przejście jest wyznaczone przez trzy pasy ruchu. Dwa pasy są przeznaczone tylko dla autobusów transportu miejskiego i stanowią jednocześnie zatoki autobusowe (dla obu kierunków ruchu).

Lokalizacja zatok autobusowych stanowi poważny mankament. Autobusy podczas wymiany pasażerów będą istotnie ograniczały widoczność kierowcom jadącym w kierunku ul. Brechta. Widoczność kierowca - pieszy będzie wynosiła zaledwie 5,0 do 7,0 m (w zależności od kierunku ruchu pieszego), a pieszy będzie wchodził wprost pod nadjeżdżające pojazdy. Ponieważ są to przystanki końcowe, autobusy zatrzymują się na kilka minut, co dodatkowo zwiększa ryzyko wystąpienia kolizji.

2. Przejście jest bardzo długie - 10,0 m. Pieszy przekraczając długie przejście narażony jest na ryzyko potrącenia na długim odcinku. Pieszy będzie potrzebował więcej czasu (dłuższą lukę czasową między pojazdami), aby przekroczyć jezdnię.

3. Oznakowanie poziome jest w złym stanie technicznym, co zmniejsza dostrzegalność przejścia. W związku z częstym zasłanianiem oznakowania pionowego przez autobusy, kierowcy nie mają świadomości, że zbliżają się do przejścia dla pieszych. Dostrzegalność poszczególnych elementów infrastruktury drogowej umożliwi kierowcy odpowiednio wcześniej zareagować na zmieniające się warunki ruchu i dostosować prędkość jazdy.

Lokalizacja zatoki autobusowej przy krawędzi wschodniej stanowi mankament. Autobus podczas wymiany pasażerów będzie istotnie ograniczał widoczność kierowcom autobusów jadących w kierunku ul. Brechta. Widoczność kierowca - pieszy będzie wynosiła zaledwie 10,0 m. Ponieważ są to przystanki końcowe, autobusy zatrzymują się na kilka minut, co dodatkowo zwiększa ryzyko wystąpienia kolizji.

3. Oznakowanie poziome jest w złym stanie technicznym, co zmniejsza dostrzegalność przejścia. Dostrzegalność poszczególnych elementów infrastruktury drogowej umożliwi kierowcy odpowiednio wcześniej zareagować na zmieniające się warunki ruchu i dostosować prędkość jazdy.

Rekomendacja. Zatoki należy zlokalizować w taki sposób, aby wyeliminować ograniczenia widoczności lub zmienić lokalizację przystanków.

Rekomendacja. Skrócić przejście dla pieszych poprzez oddzielenie zatok autobusowych od przejścia.

Rekomendacja. Odnowić oznakowanie poziome.

Rekomendacja. odnowić oznakowanie poziome.
