FORMULARZ AUDYTU BRD		Arkusz 1
Audytor	Tomasz Mackun	
Data, Godzina	04.09.2019 13:15	
Pogoda	Zachmurzenie: Częściowe

METRYKA WEDŁUG INWENTARYZACJI			
NR PRZEJŚCIA	3939		
DZIELNICA	Praga Północ	KATEGORIA	Powiatowa
ULICA	Szwedzka	LICZBA PASÓW	1
SKRZYŻOWANIE ZJAZD	Starzyńskiego		
OPIS	przez Szwedzka

FORMULARZ AUDYTU BRD		Arkusz 2
NR PRZEJŚCIA	3939

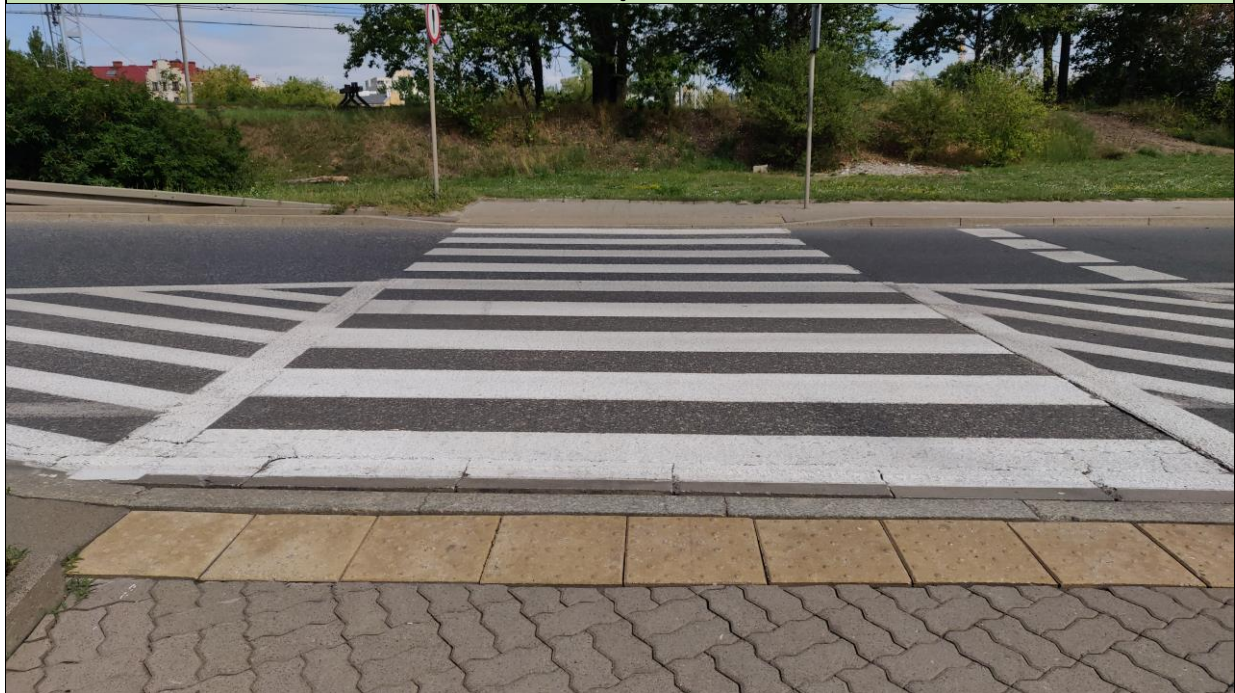
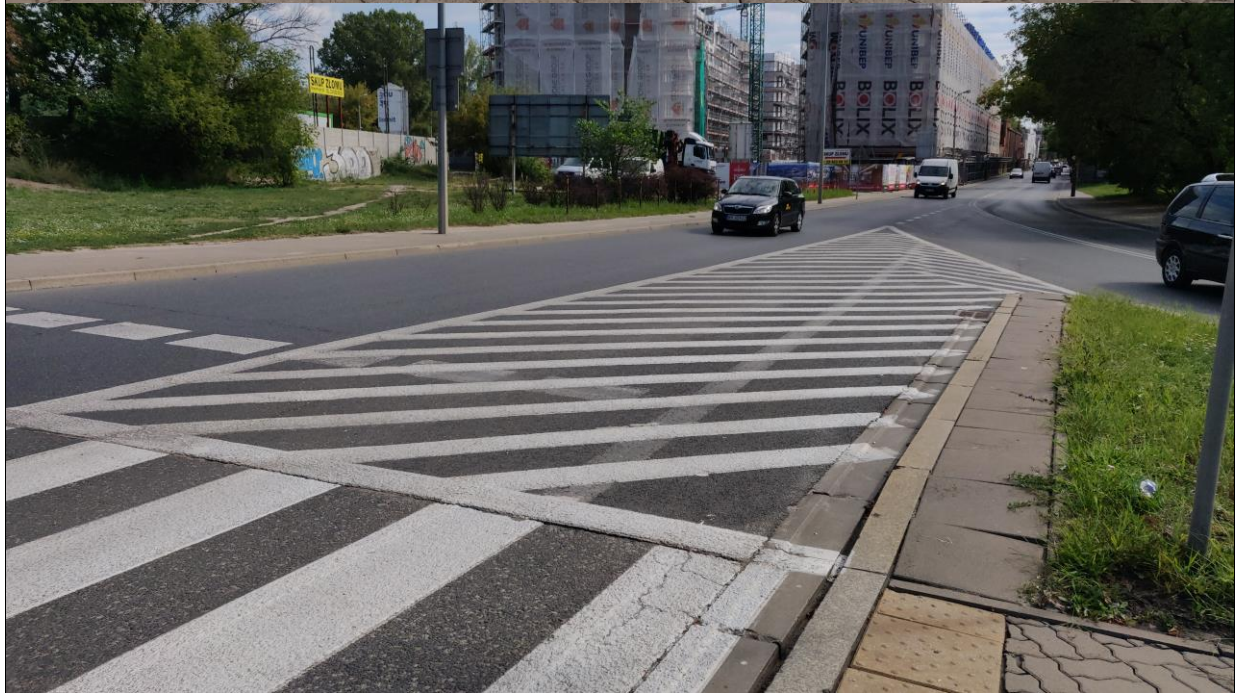
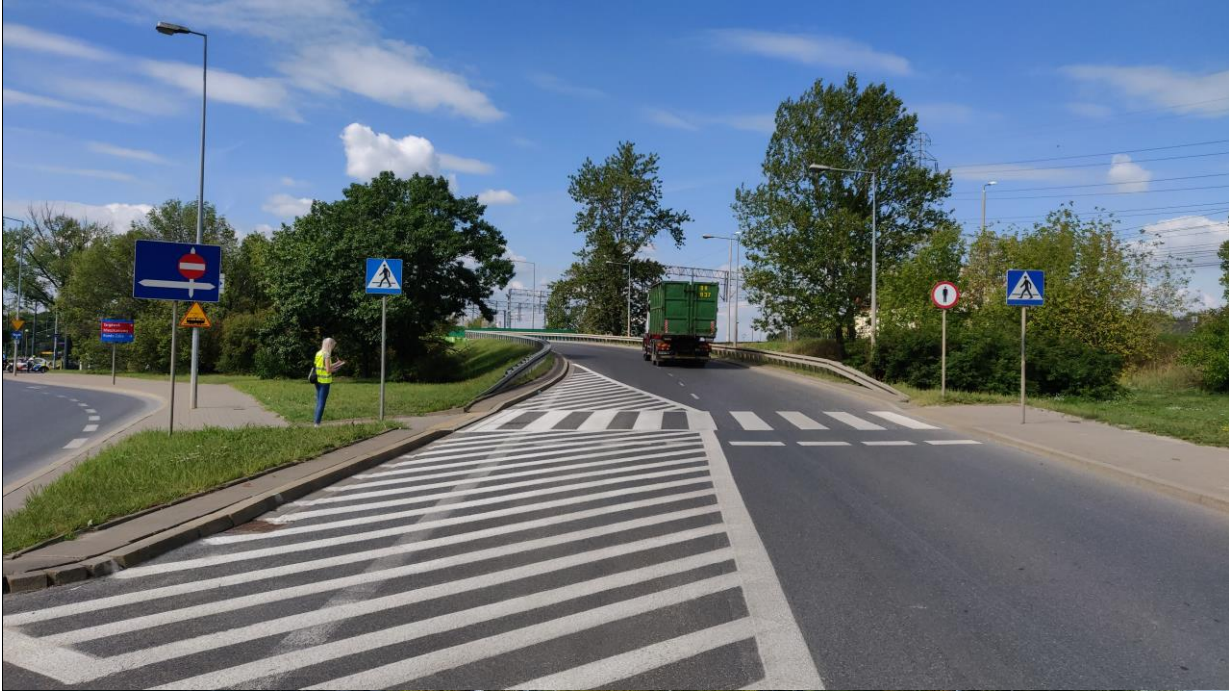
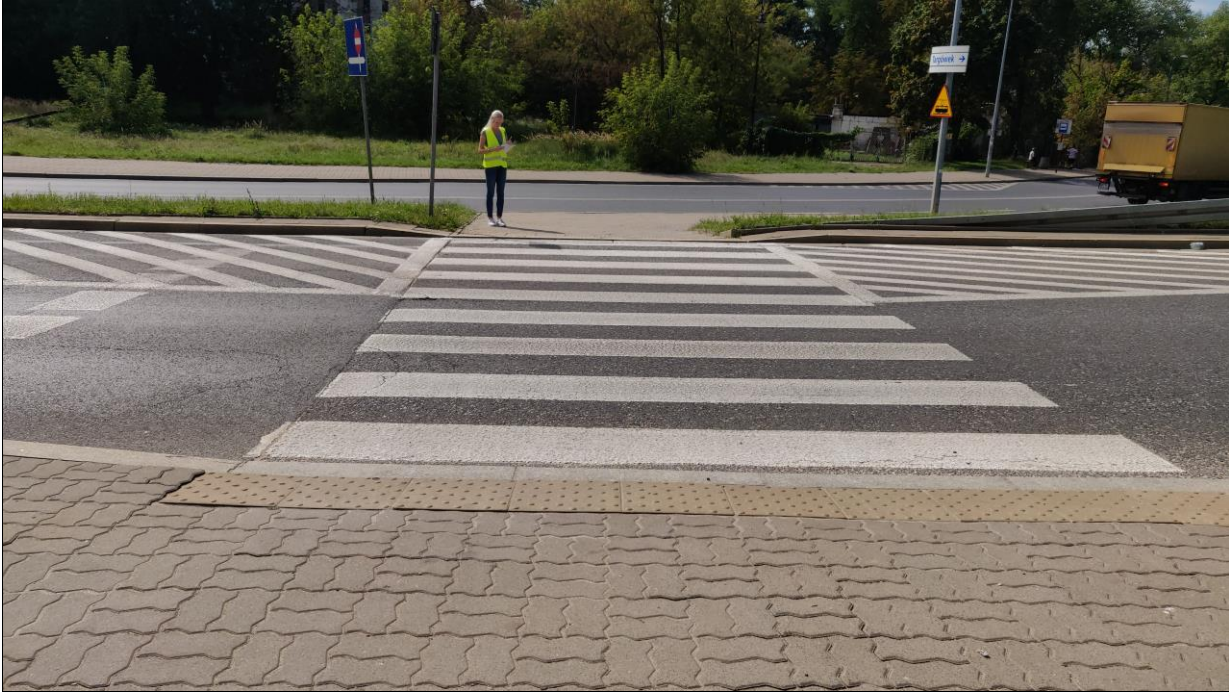
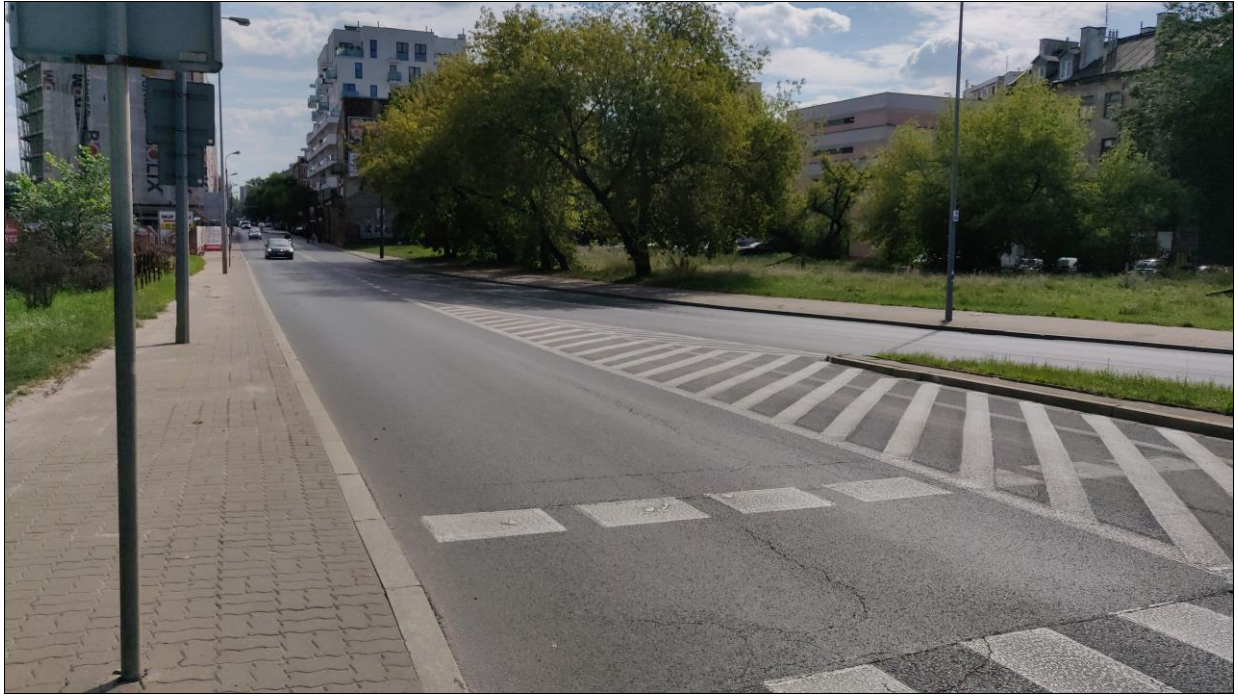
ZDJĘCIA

Przeście dla pieszych na ulicy z pierwszeństwem przejazdu, w ciągu ulicy Szwedzkiej. Przeście dla pieszych wyznaczone jest przez jezdnię o jednym kierunku ruchu, prowadzącą na wiadukt by dalej prowadzić ruch ulicą Stefana Starzyńskiego. Jest to miejsce zachęcające do rozwijania dużych prędkości z uwagi na fakt, że wyjeżdża się z obszaru skrzyżowań i obszarów kolizyjnych na bezkolizyjny wiadukt. W przypadku zdarzenia z udziałem pieszych może to prowadzić do bardzo groźnych skutków. Jezdnia na wiadukcie ma dwa pasy ruchu w jednym kierunku. Przed przejściem dla pieszych zastosowano powierzchnię wyłączoną z ruchu, co tylko teoretycznie skraca długość przejścia. Powierzchnia malowana nie stanowi ochrony dla pieszego. Realnie przeście dla pieszych, mimo że prowadzi ruch jednym pasem ruchu, ma długość aż 9 m. Pieszy przekraczając długie przeście dla pieszych narażony jest na ryzyko potrącenia na długim odcinku. Pieszy będzie potrzebował więcej czasu (dłuższą lukę czasową pomiędzy pojazdami), aby przekroczyć jezdnię. Powoduje to niepotrzebne zagrożenia niechronionych użytkowników ruchu.

Przeście dla pieszych w tej lokalizacji może powodować przechodzenie przez sąsiednią jezdnię gdzie przejścia nie ma. Sąsiednia jezdnia jest szeroka i prowadzona w łuku, więc przechodzenie jest niebezpieczne.

Zaleca się istniejące zwężenie wykonać w wysokim krawężniku, pozostawiając szerokość jezdni niezbędną dla zachowania przejezdności pojazdu miarodajnego dla jednego pasa ruchu. Zawężenie powinno spowodować spadek prędkości, skrócić długość przejścia dla pieszych i zmniejszyć zagrożenie.

Należy zapewnić zabezpieczenia zapobiegające przechodzeniu w tym miejscu przez jezdnię lub zapewnić kontynuację przejścia dla pieszych z zastosowaniem sygnalizacji świetlnej.
