FORMULARZ AUDYTU BRD		Arkusz 1
Audytor	Joanna Wachnicka	
Data, Godzina	06.08.2019 13:00	
Pogoda	Słonecznie

METRYKA WEDŁUG INWENTARYZACJI			
NR PRZEJŚCIA	3959		
DZIELNICA	Praga Północ	KATEGORIA	Powiatowa
ULICA	Wileńska	LICZBA PASÓW	3
SKRZYŻOWANIE ZJAZD	Zaokopowa		
OPIS	przez Wileńską

FORMULARZ AUDYTU BRD		Arkusz 2
NR PRZEJŚCIA	3959

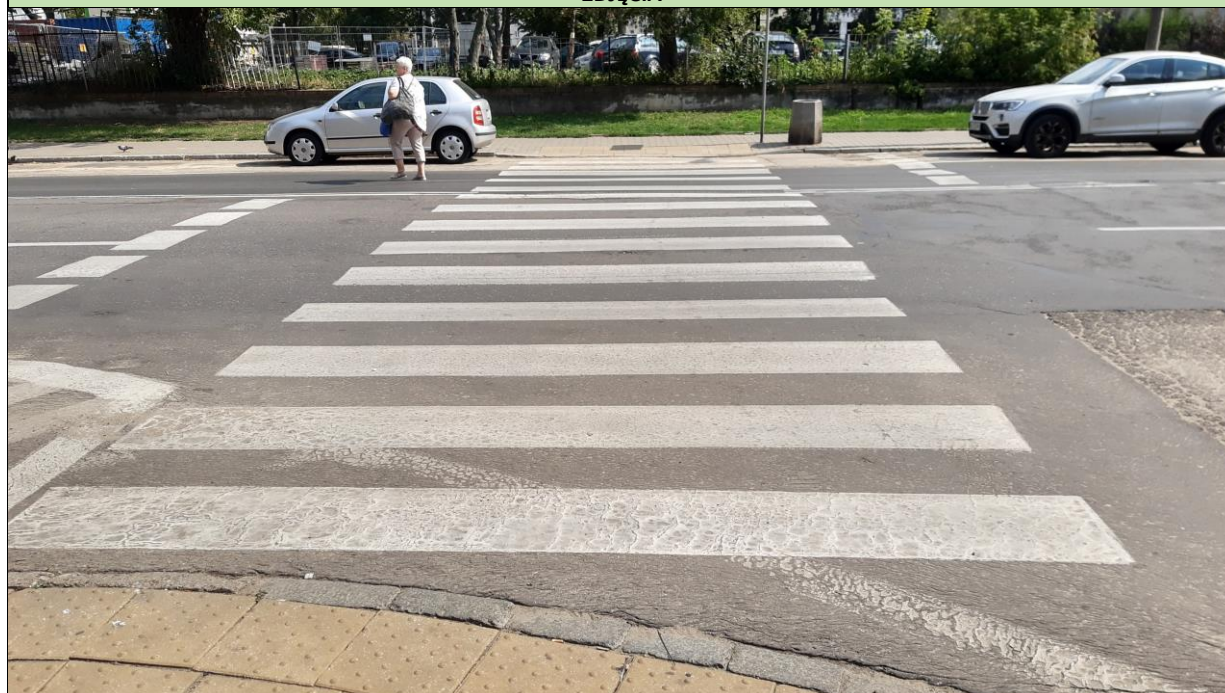
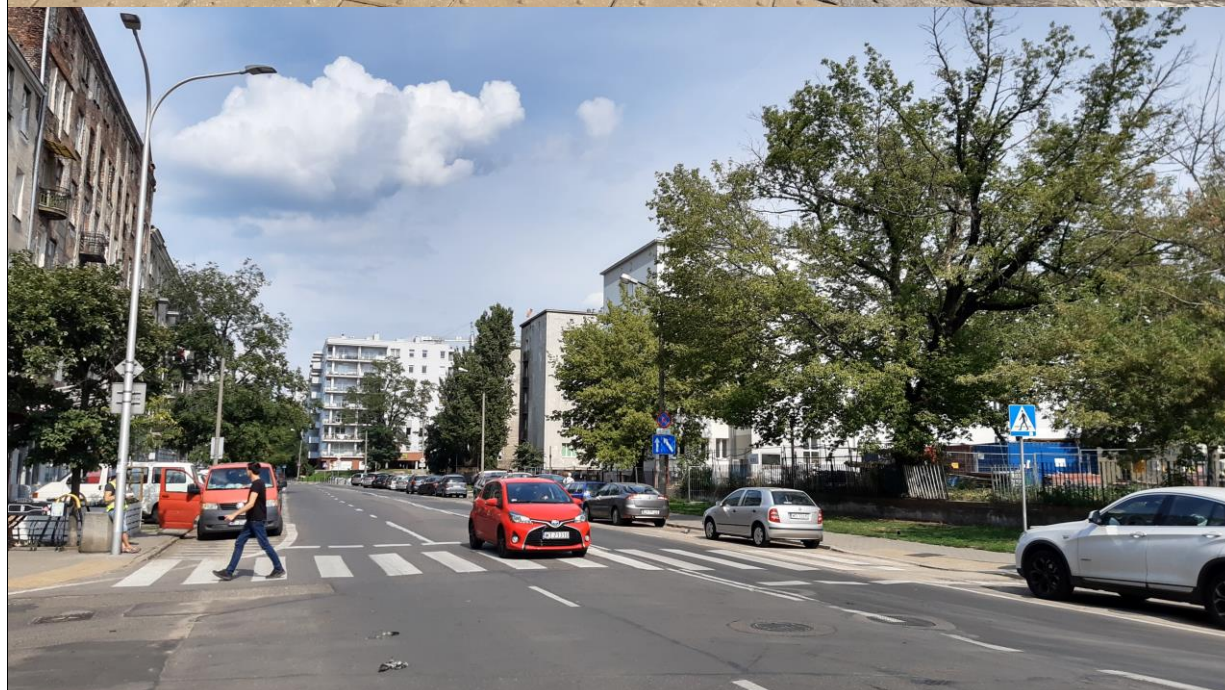
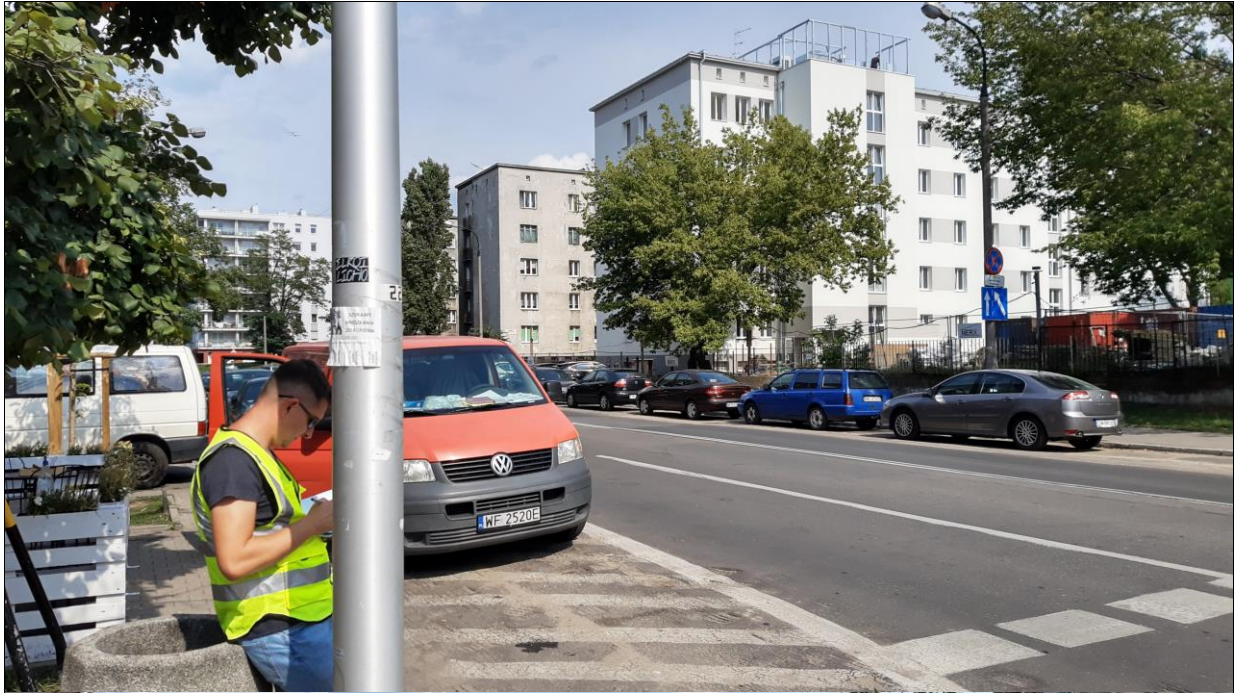
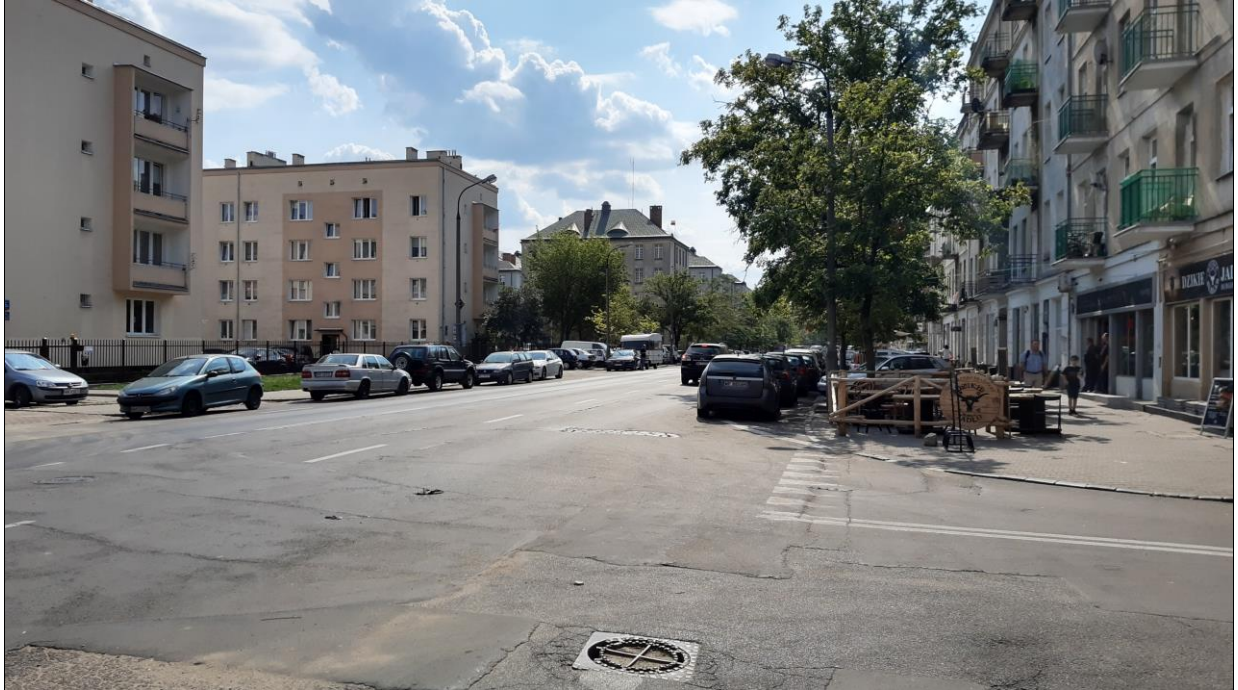
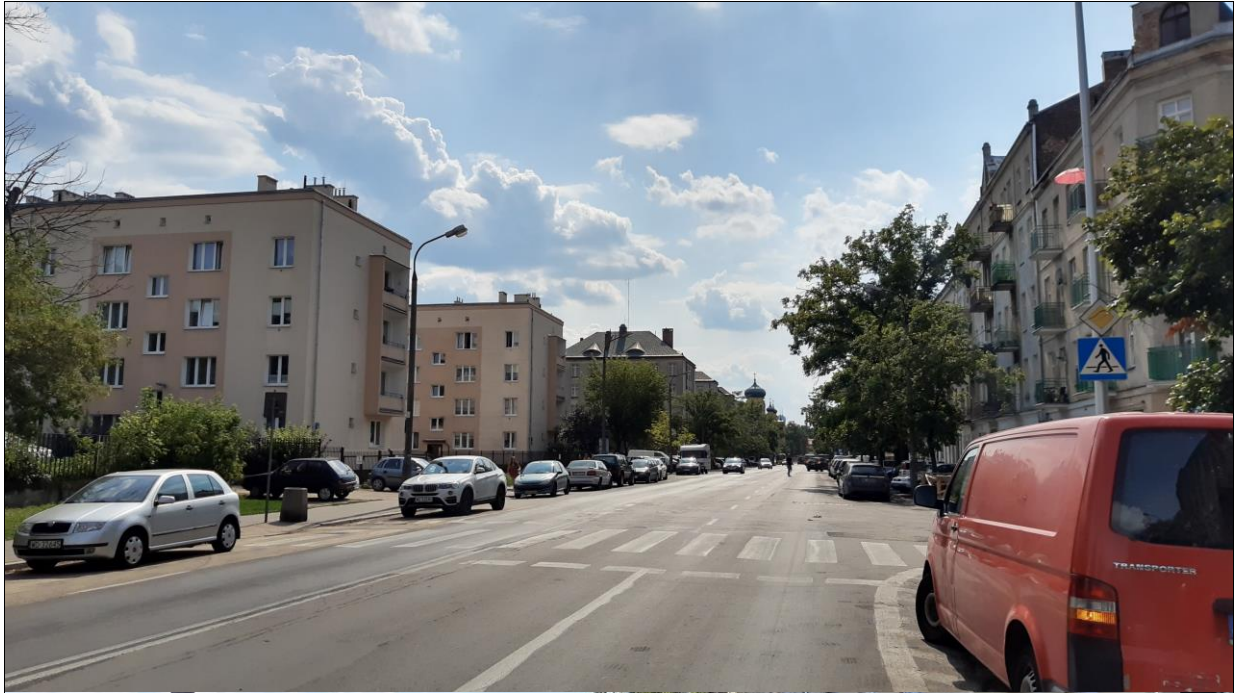
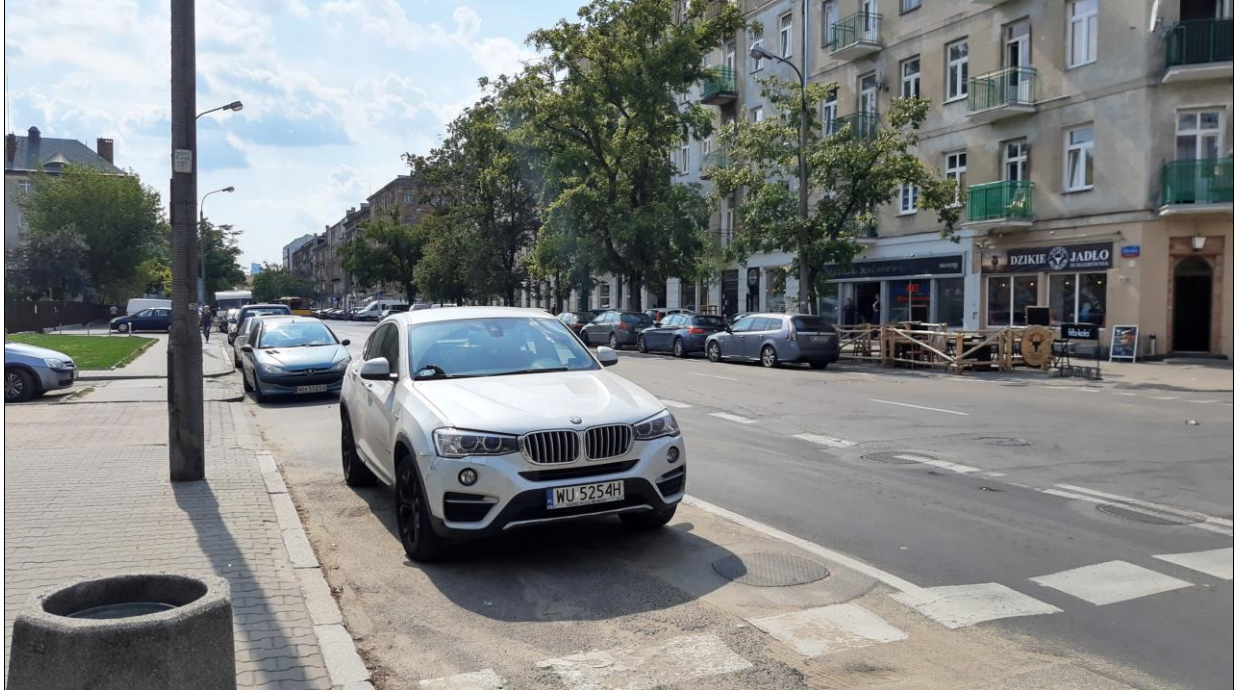
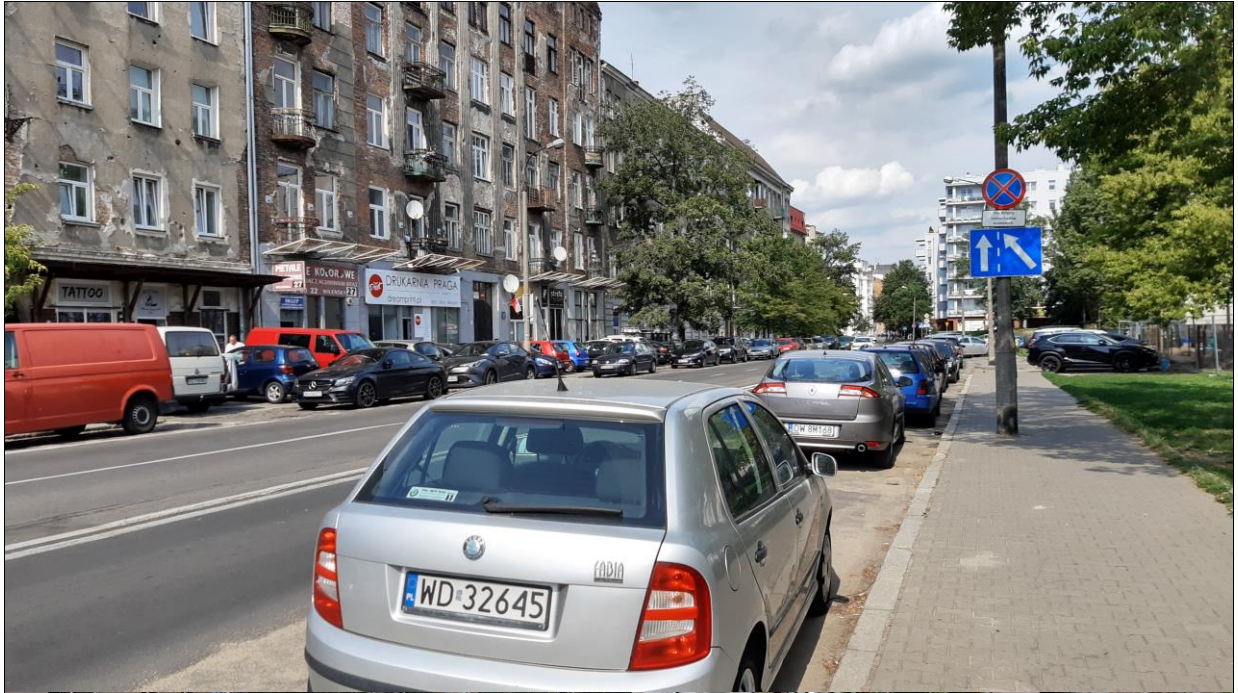
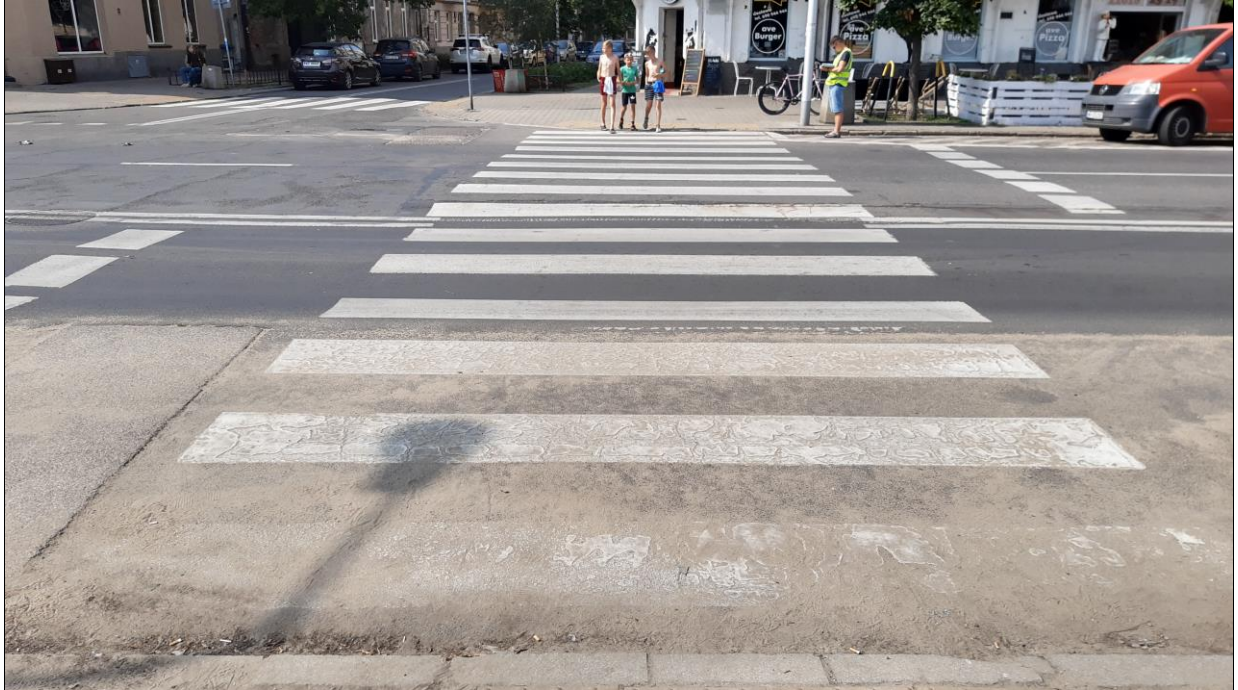
ZDJĘCIA

Wysoka prędkość pojazdów w rejonie przejścia. Brak elementów uspokojenia ruchu sprzyja rozwijaniu wysokiej prędkości, przekraczającej dopuszczony limit. Wiąże się to z ryzykiem najechania na pieszego i bardzo dużą ciężkością wypadków. Pieszy przy wysokiej prędkości pojazdów może niewłaściwie ocenić odległość i wejść na przejście, a jednocześnie kierowca może nie zdążyć wyhamować przed pieszym.

Przejście przez cztery pasy oraz dodatkową szerokość jezdni wyłączoną z ruchu za pomocą oznakowania poziomego. W przypadku przejścia przez dwa pasy ruchu w jedną stronę istnieje ryzyko że pieszy wejdzie na jezdnię, ponieważ samochód na jednym pasie się zatrzymał, a na drugim pasie nadjedzie pojazd i potrąci pieszego. Ponadto przez taki przekrój pieszy ma do przejścia długą drogę, co naraża go na większe ryzyko potrącenia. Oznakowanie poziome nie stanowi zabezpieczenia pieszego przed pojazdem.

Parkowanie na jezdni przed przejściem. Po obu stronach przejścia, przed i za przejściem zaobserwowano bardzo blisko zaparkowane pojazdy.

Ograniczenia widoczności mogą powodować bardzo groźne w skutkach sytuacje na drodze. Kierujący zbliżający się do przejścia muszą mieć możliwość dostrzegania pieszych zbliżających się do przejścia i jednocześnie pieszy muszą mieć możliwość obserwacji potoków ruchu. Kierowca powinien dostosować swą prędkość, aby zatrzymać się w przypadku gdy pieszy wkroczy na przejście dla pieszych. Pieszy natomiast powinien upewnić się, że może przekraczać przejścia dla pieszych. W sytuacji gdy występują ograniczenia widoczności przez zaparkowany pojazd, kierowca i pieszy nie są w stanie dostosować dynamiki ruchu i upewnić się co do możliwości dalszego przemieszczania. Pieszy widząc przejście dla pieszych ma wrażenie że jest bezpieczny i często wkracza na jezdnię, natomiast kierujący nie mając szans na dostrzeżenie pieszych z odpowiednim wyprzedzeniem, są zaskakiwani i może okazać się, że ich prędkość jest zbyt duża aby bezpiecznie zatrzymać pojazd. W połączeniu z wysoką prędkością pojazdów w rejonie przejścia zwiększa to jeszcze bardziej ryzyko wystąpienia bardzo poważnych w skutkach najechań na pieszego.

Najniższy punkt niwelety w obrębie przejścia. Zaobserwowano, że przy krawężniku prawdopodobnie zbiera się woda. Szczególnie niebezpieczne jest to w okresie występowania ujemnych temperatur, może dochodzić do oblodzenia przejścia i pieszy może się pośliznąć i wywrócić na przejściu. Kierowcy natomiast mają dłuższą drogę hamowania. Oba te czynniki zwiększają ryzyko wypadku z pieszym.

Zaleca się skrócenie przejścia poprzez likwidację jednego pasa ruchu i budowę azylu dla pieszych wraz z elementami ograniczającymi prędkość pojazdów oraz wysunięcie chodnika w kierunku osi drogi lub/i wprowadzenie sygnalizacji świetlnej na skrzyżowaniu. Należy wyeliminować parkowanie w pobliżu przejścia, tak aby nie ograniczało ono widoczności. Należy tak skorygować nawierzchnię jezdni, aby nie zbierała się woda w obrębie przejścia.
