FORMULARZ AUDYTU BRD		Arkusz 1
Audytor	Tomasz Mackun	
Data, Godzina	11.07.2020 12:57	
Pogoda	Zachmurzenie: Całkowite

METRYKA WEDŁUG INWENTARYZACJI			
NR PRZEJŚCIA	4011		
DZIELNICA	Rembertów	KATEGORIA	Powiatowa
ULICA	Chełmżyńska	LICZBA PASÓW	2
SKRZYŻOWANIE ZJAZD	Chełmżyńska 211		
OPIS	przy przystanku „Gwarków 02”

FORMULARZ AUDYTU BRD		Arkusz 2
NR PRZEJŚCIA	4011

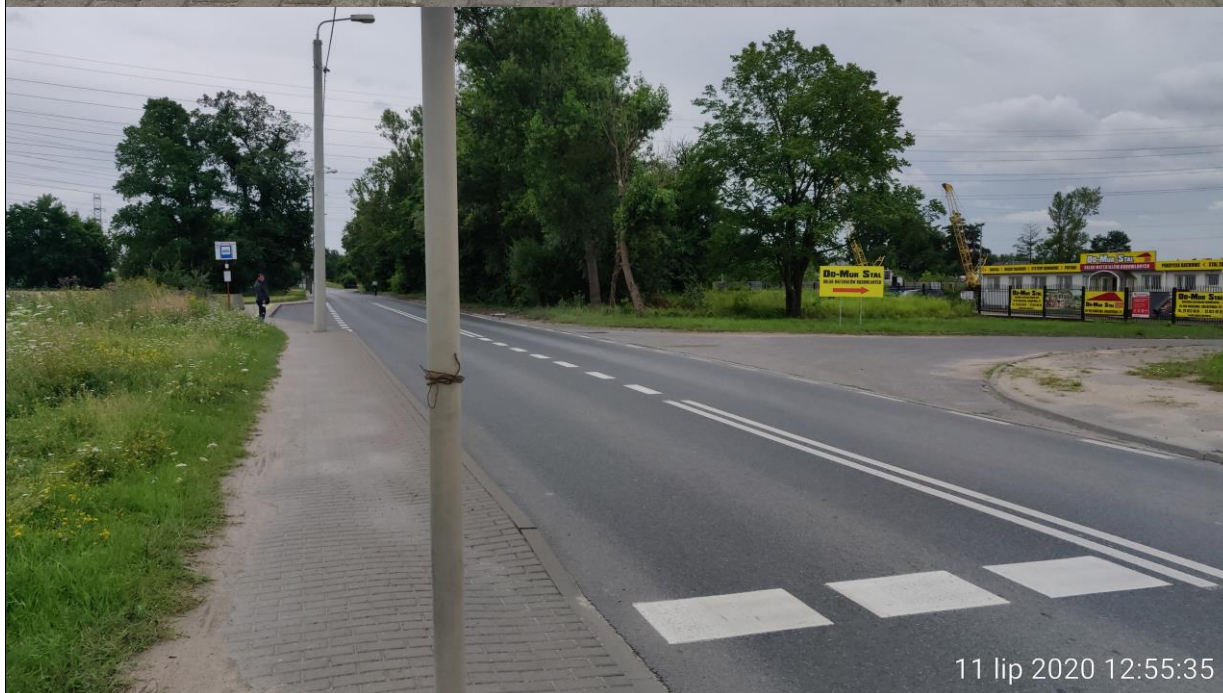
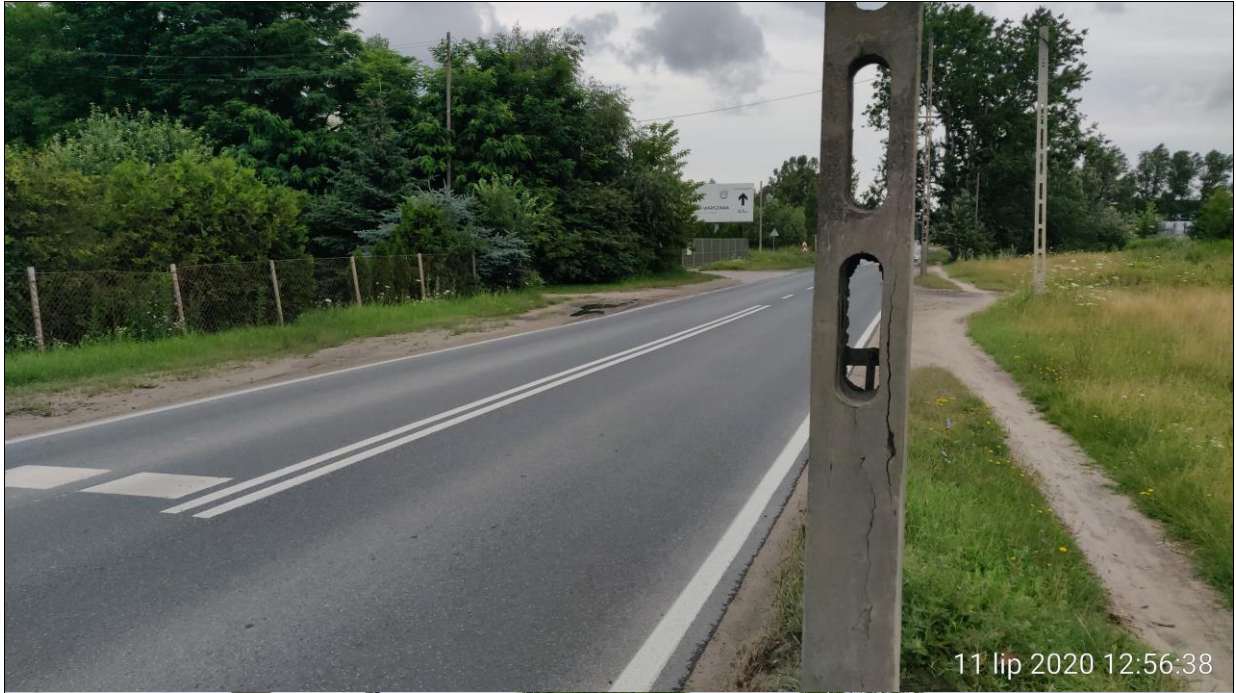
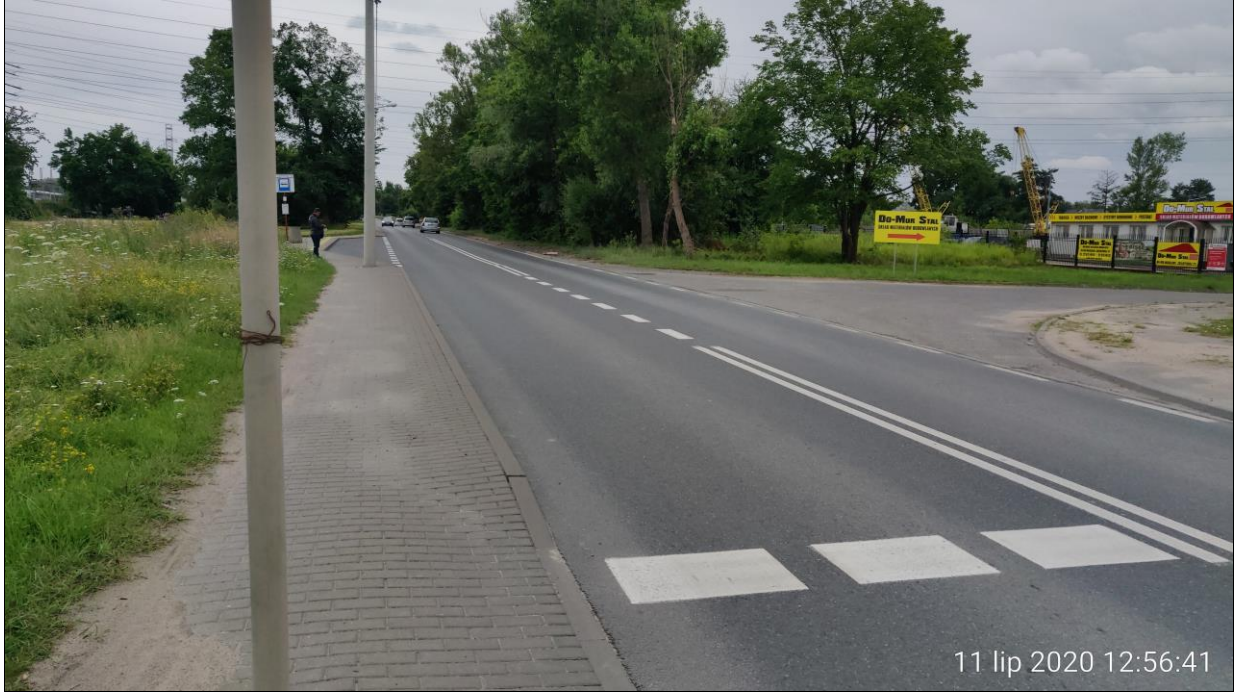
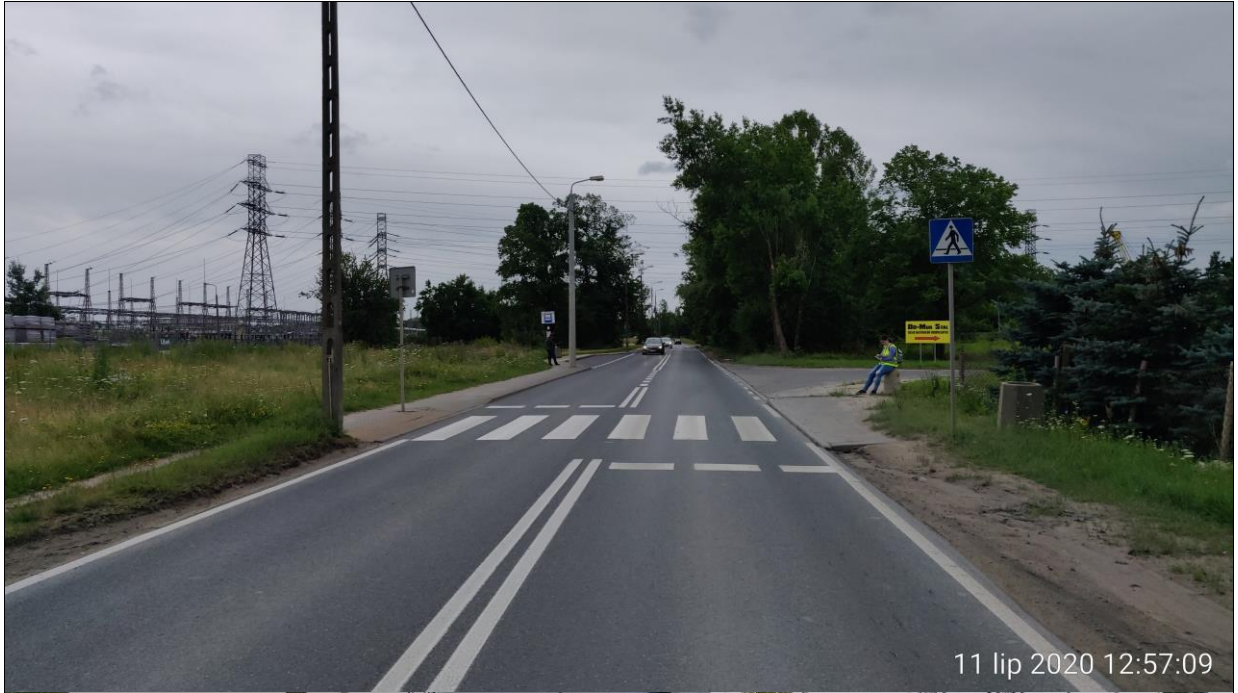
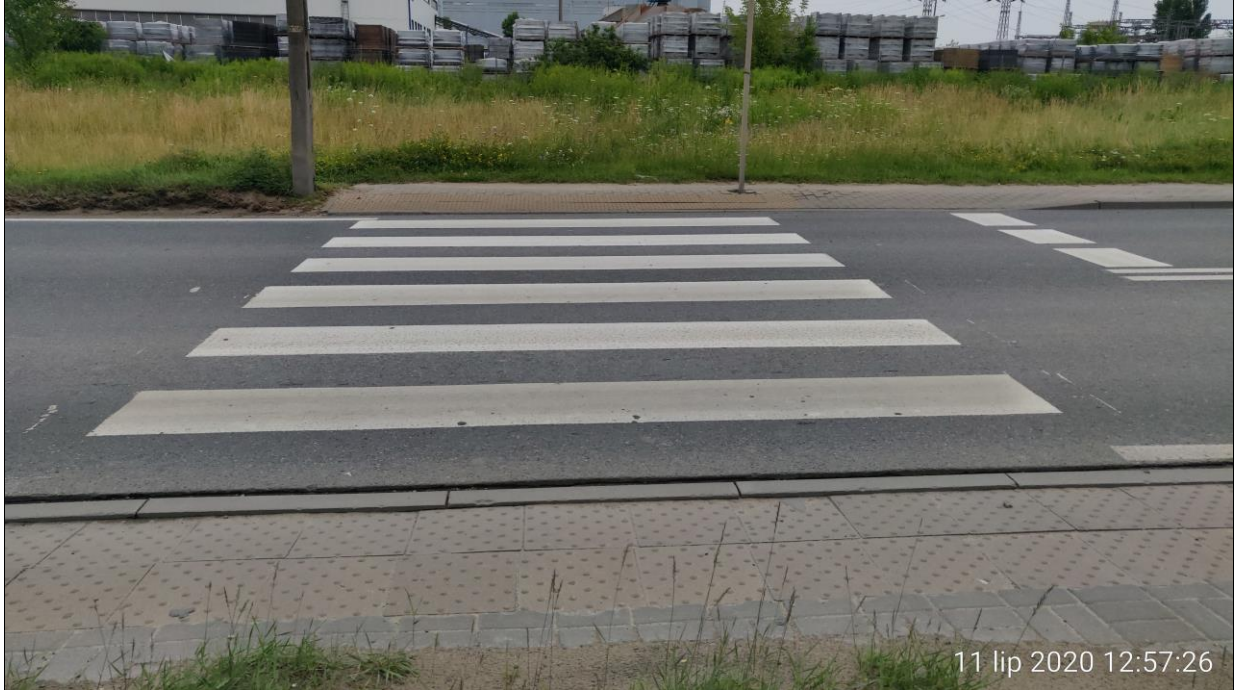
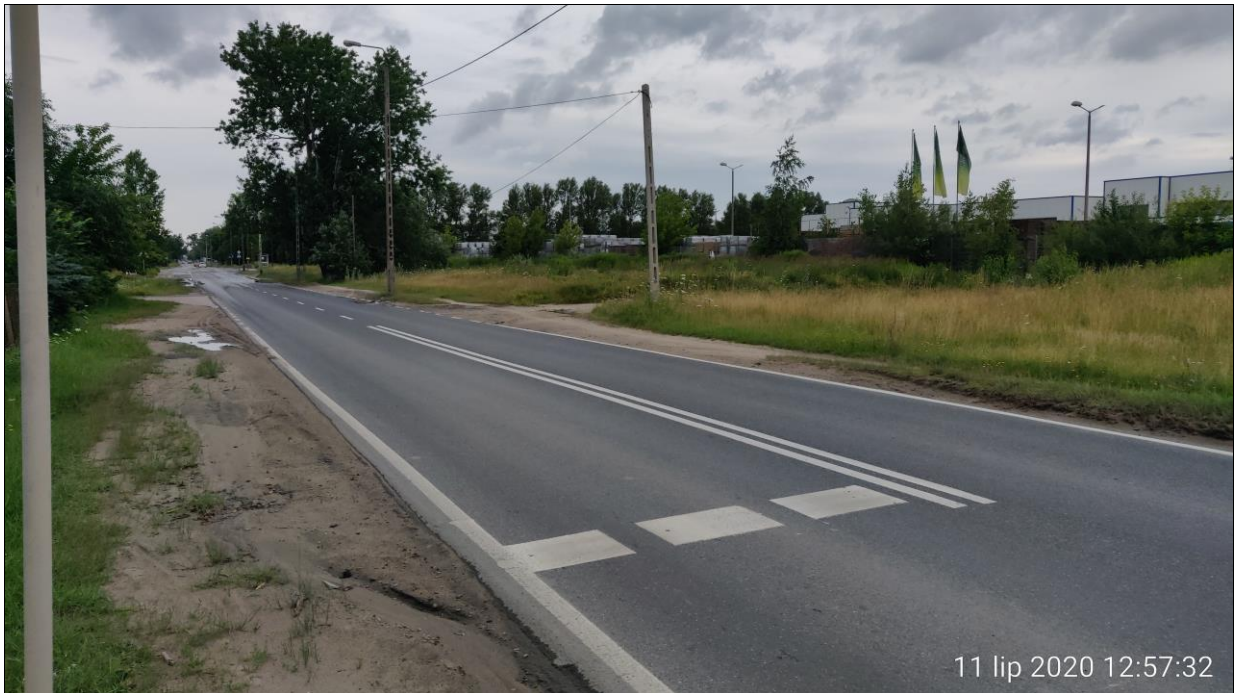
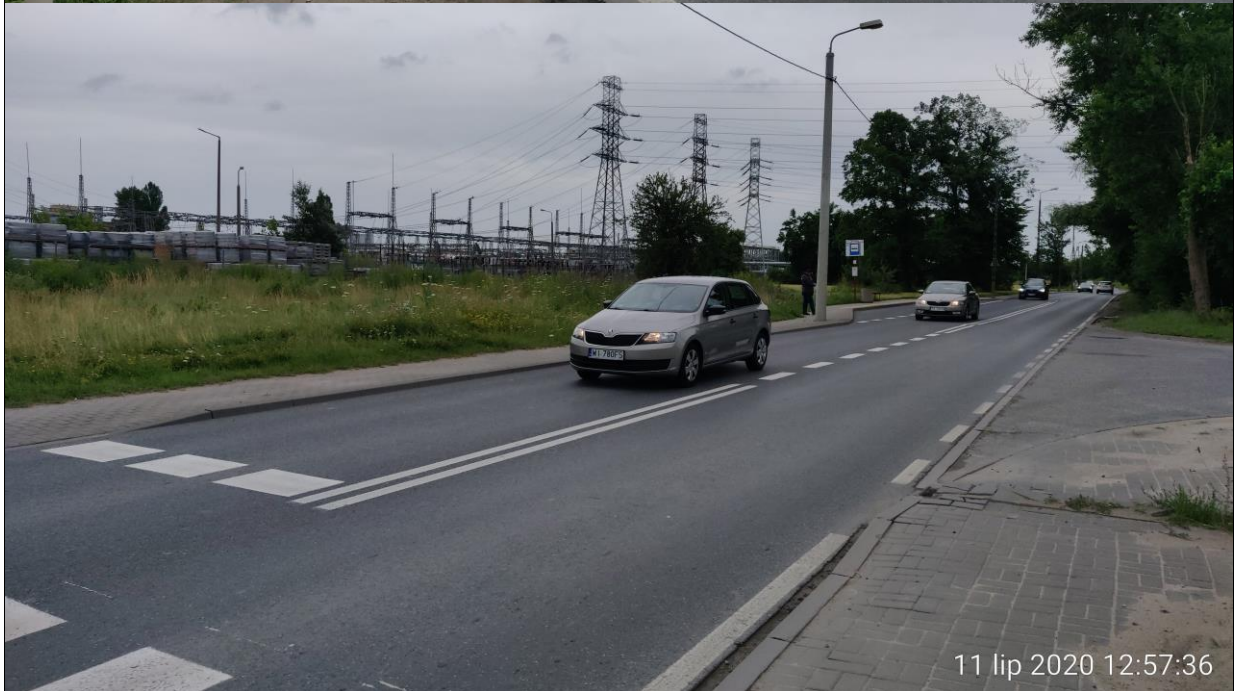
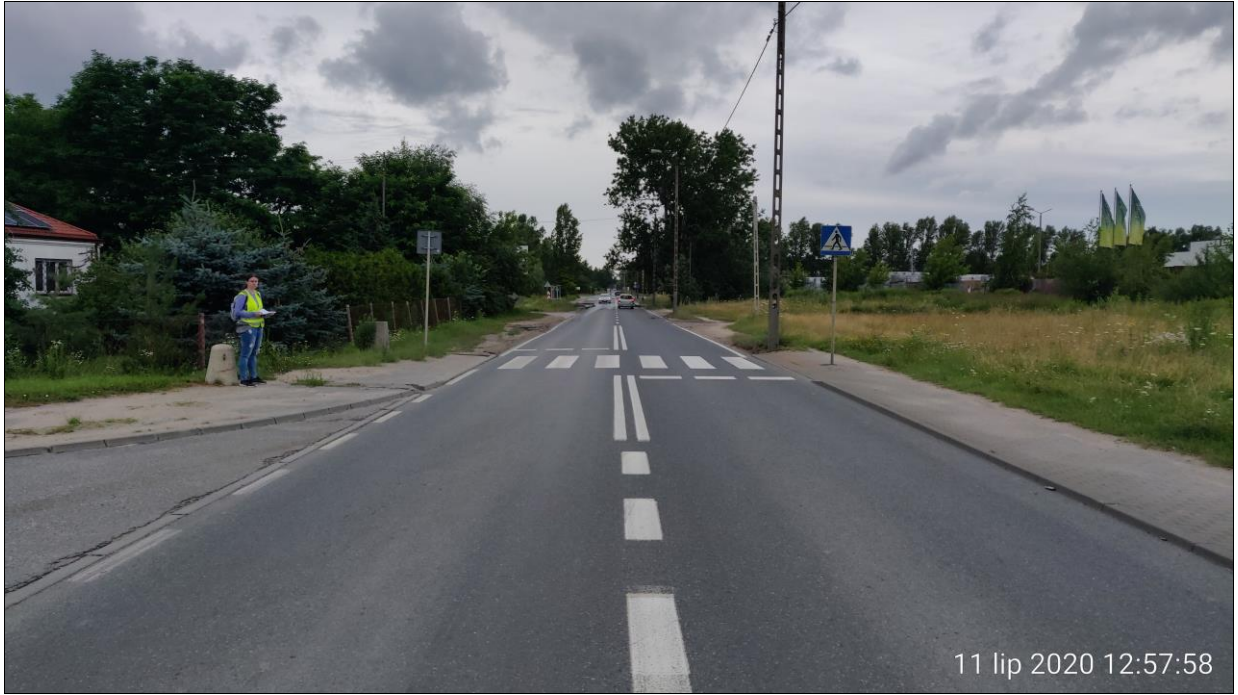
ZDJĘCIA

Przejście dla pieszych w ciągu ulicy Chełmżyńskiej na długim prostym odcinku. Ulica na odcinku południowym ma charakter produkcyjno – przemysłowy, a w części północnej występuje zabudowa mieszkaniowa. Wśród pojazdów zauważono duży udział pojazdów ciężarowych.

Oceniono, że w obszarze przejścia występuje bardzo wysoka prędkość pojazdów, znacznie powyżej 50 km/h. W przypadku zdarzenia z udziałem pieszych może to prowadzić do bardzo groźnych skutków.

Na odcinku poprzedzającym przejście dla pieszych jezdnia nie jest ograniczona krawężnikiem wysokim. Pieszy na tym chodniku oraz w strefie oczekiwania przy przejściu narażony jest na najechanie przez kierowcę, gdyż brak wyniesienia lub niewielkie wyniesienie krawędzi jezdni sprawia, że pojazd, który nieoczekiwanie zjedzie z jezdni, nie zostanie zatrzymany, koło pojazdu nie zostanie odbite od krawężnika, kierowca nie poczuje, że zjechał z jezdni. Jest to bardzo niebezpieczne dla pieszych.

Wzdłuż ulicy chodnik jest bardzo wąski (lub w ogóle nie występuje), a w jego środku stoją słupy. Pieszy nie ma bezpiecznej przestrzeni. Musi poruszać się bardzo blisko krawędzi jezdni, a jest to bardzo niebezpieczne w przypadku poruszania się pojazdów ciężarowych. Lokalizacja słupów może zmuszać pieszych do zejścia lokalnie na jezdnię.

Należy zastosować środki fizyczne i/lub nadzoru nad prędkością zmuszające kierujących do poruszania się z prędkością 30-50 km/h. Można to uzyskać poprzez zastosowanie systemowych rozwiązań na całym odcinku ulicy. Zaleca się zastosowanie serii wysp azylu na wszystkich przejściach dla pieszych. Efekt ten można uzyskać także lokalnie poprzez instalację fotoradaru.

Na odcinkach przy dojeździe do przejścia należy zrealizować krawężnik wysoki, tak aby zapewnić wyższy poziom bezpieczeństwa pieszych.

Należy zapewnić pełnowymiarowe chodniki i usunąć z nich słupy.
