FORMULARZ AUDYTU BRD		Arkusz 1
Audytor	Tomasz Mackun	
Data, Godzina	11.07.2020 12:42	
Pogoda	Zachmurzenie: Całkowite

METRYKA WEDŁUG INWENTARYZACJI			
NR PRZEJŚCIA	<b>4013</b>		
DZIELNICA	Rembertów	KATEGORIA	Powiatowa
ULICA	Chełmżyńska	LICZBA PASÓW	2
SKRZYŻOWANIE ZJAZD	Mebłowa		
OPIS	przez Chełmżyńska

<b>FORMULARZ AUDYTU BRD</b>		Arkusz 2
NR PRZEJŚCIA	<b>4013</b>

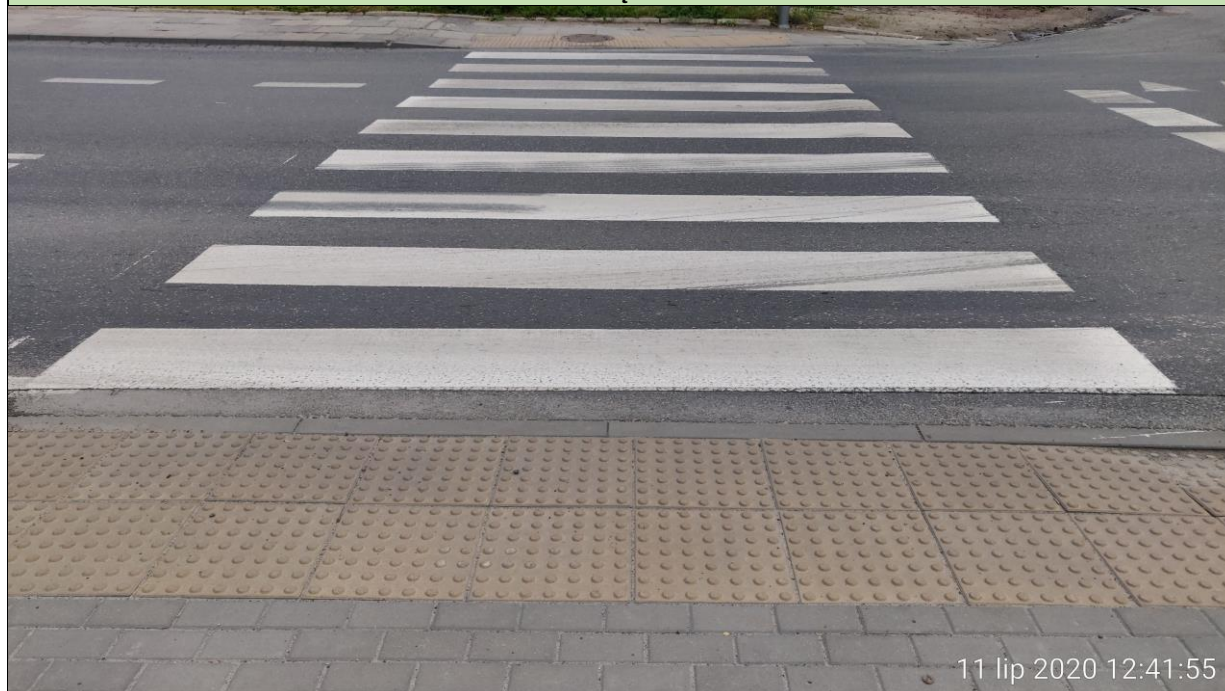
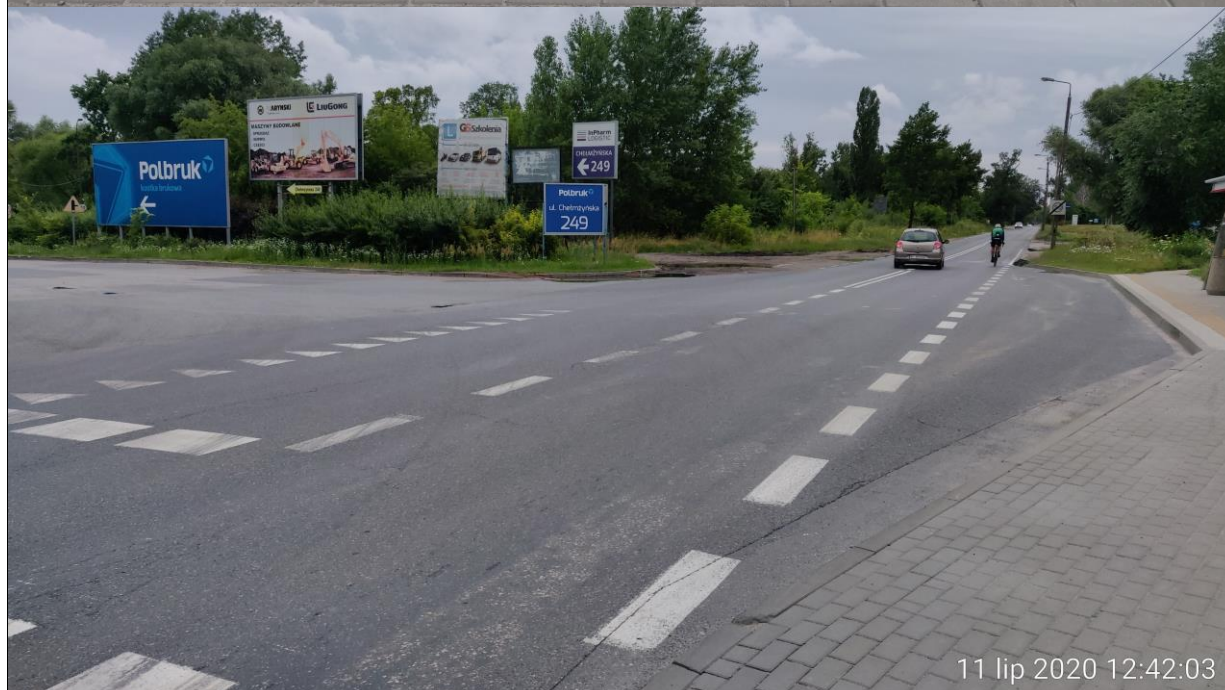
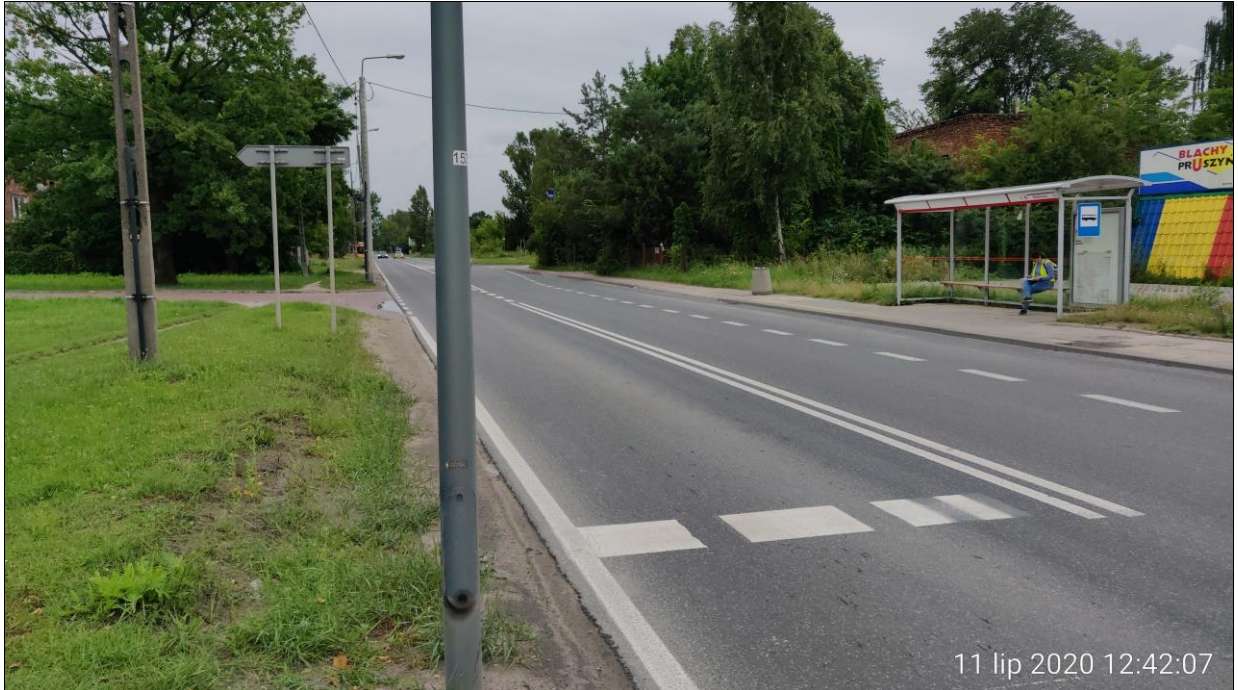
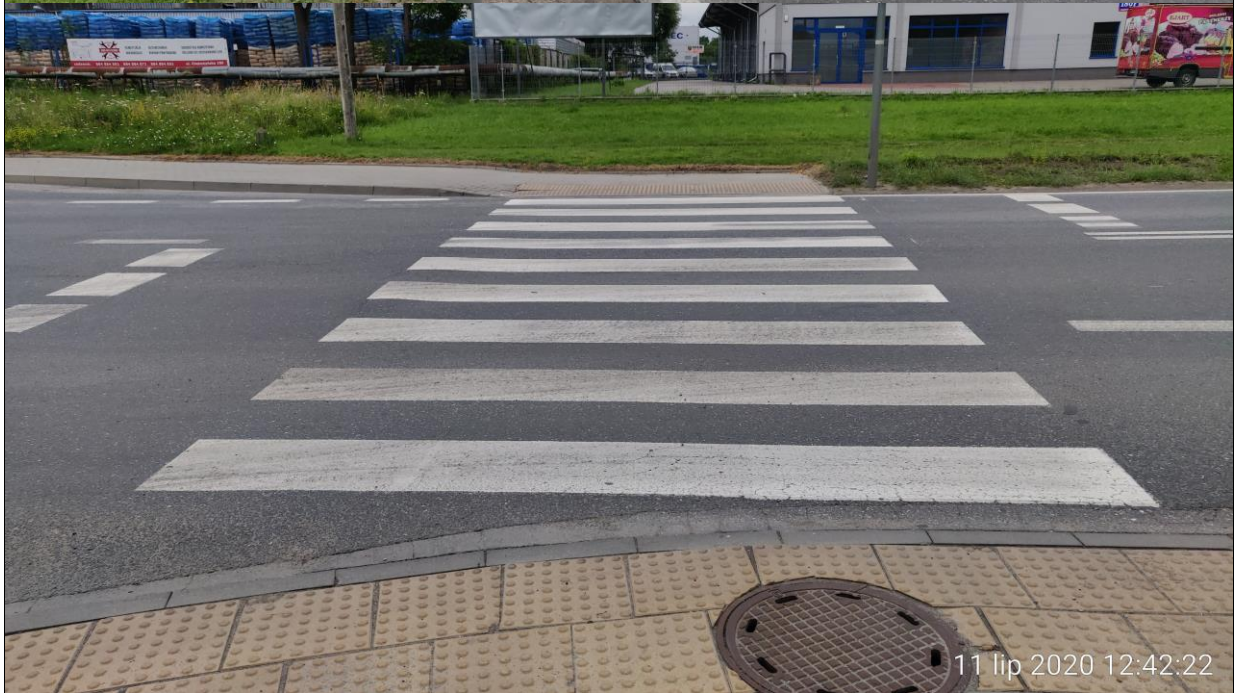
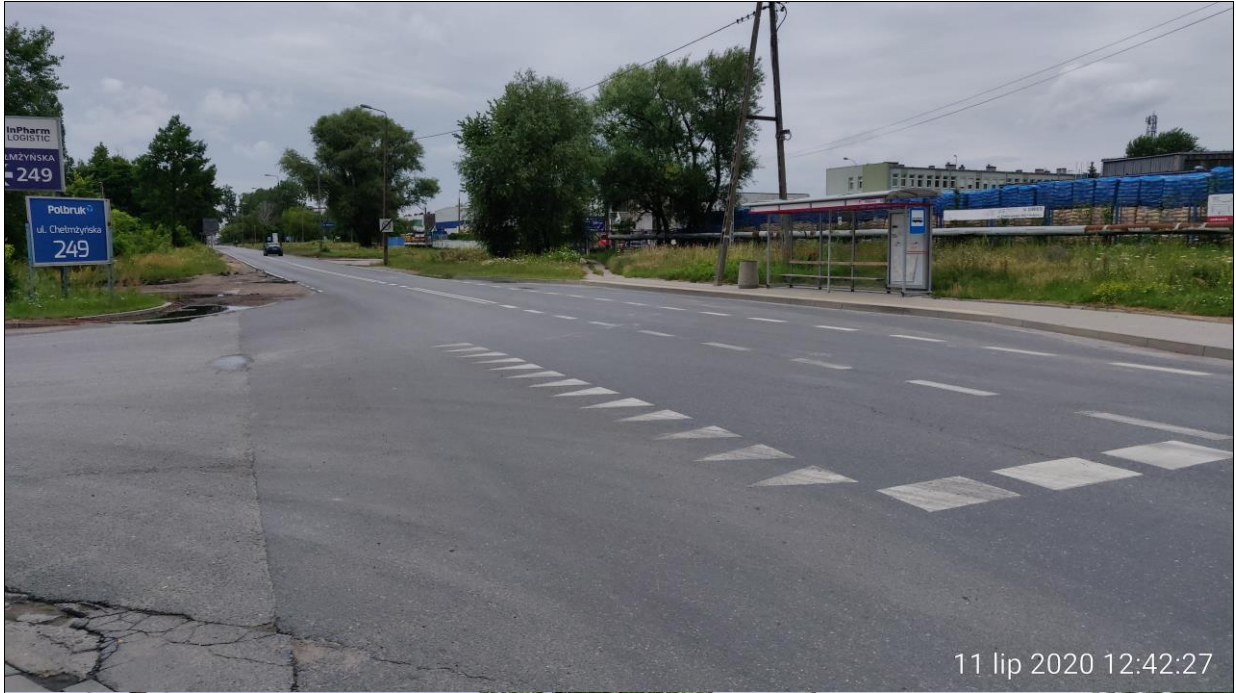
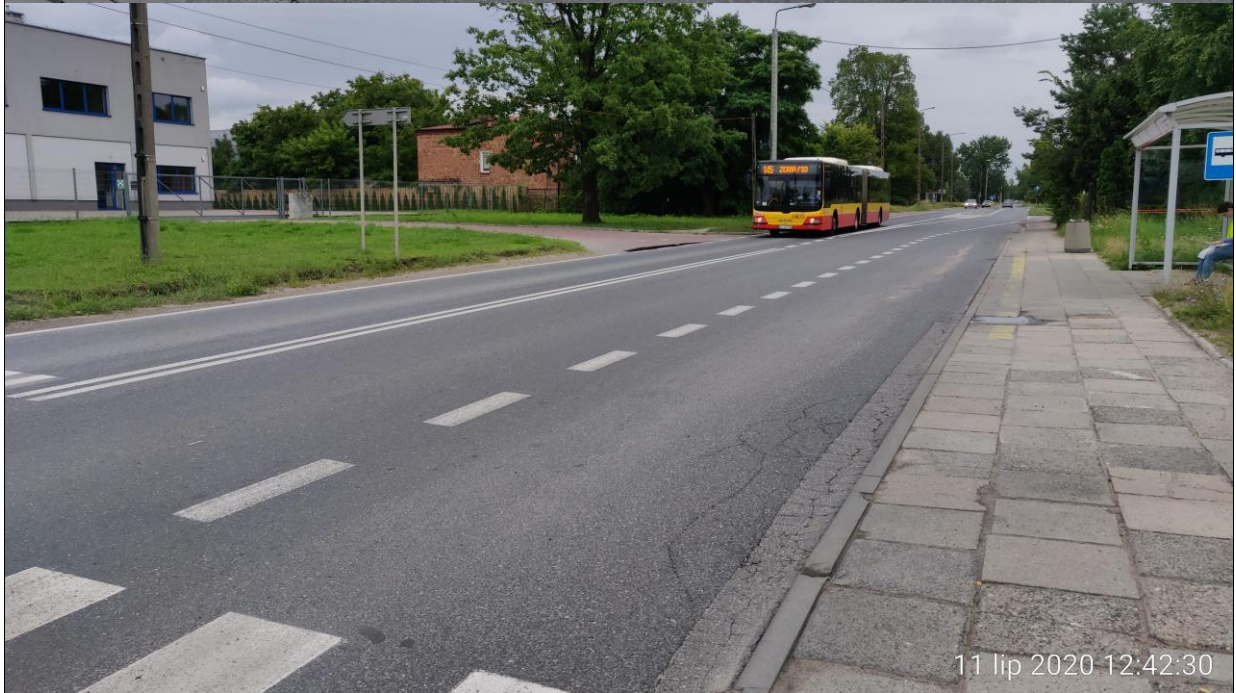
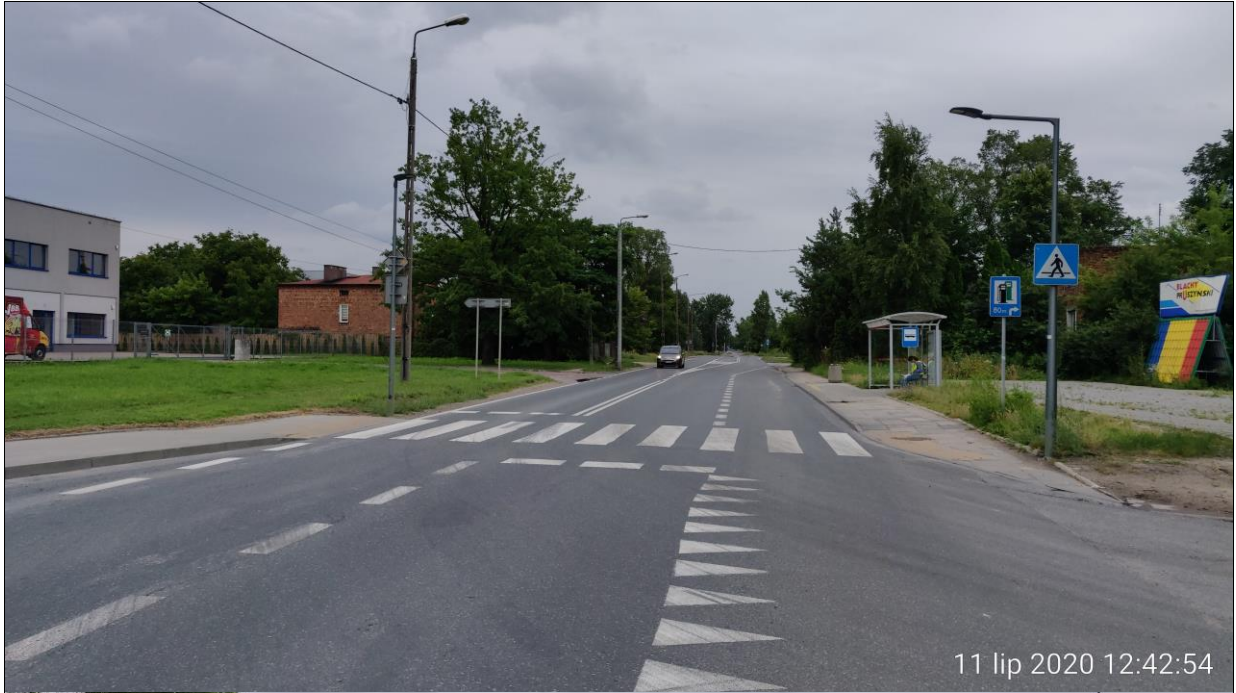
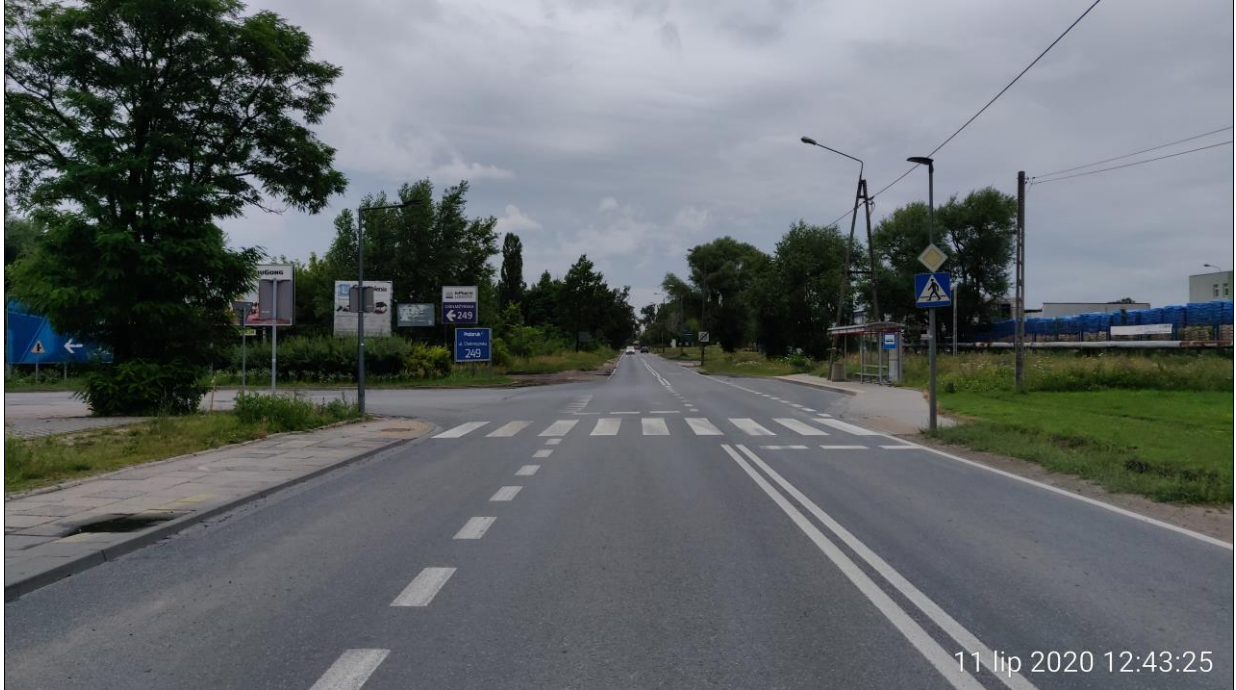
**ZDJĘCIA**

Przeście dla pieszych w ciągu ulicy Chełmżyńskiej na długim prostym odcinku. Ulica na odcinku południowym ma charakter produkcyjno – przemysłowy, a w części północnej występuje zabudowa mieszkaniowa. Wśród pojazdów zauważono duży udział pojazdów ciężarowych.

Oceniono, że w obszarze przejścia występuje bardzo wysoka prędkość pojazdów, znacznie powyżej 50 km/h. W przypadku zdarzenia z udziałem pieszych może to prowadzić do bardzo groźnych skutków.

Przeście przez dwa pasy ruchu ma długość aż 9,0 m. Prowadzi przez dwa pasy i zatoką autobusową. Pieszy przekraczając długie przejście dla pieszych narażony jest na ryzyko potrącenia na długim odcinku. Pieszy będzie potrzebował więcej czasu (dłuższą lukę czasową pomiędzy pojazdami), aby przekroczyć jezdnię. Powoduje to niepotrzebne zagrożenia niechronionych użytkowników ruchu. Przy istniejącej organizacji ruchu autobus na przystanku będzie ograniczał widoczność kierowca pieszy. Pojazdy na bardzo szerokim zjeździe bramowym włączające się do ruchu mogą ograniczać widoczność na pieszych.

Na odcinku poprzedzającym przejście dla pieszych jezdnia nie jest ograniczona krawężnikiem wysokim. Pieszy na tym chodniku oraz w strefie oczekiwania przy przejściu narażony jest na najechanie przez kierowcę, gdyż brak wyniesienia lub niewielkie wyniesienie krawędzi jezdni sprawia, że pojazd, który nieoczekiwanie zjedzie z jezdni, nie zostanie zatrzymany, koło pojazdu nie zostanie odbite od krawężnika, kierowca nie poczuje, że zjechał z jezdni. Jest to bardzo niebezpieczne dla pieszych.

Wzdłuż ulicy chodnik jest bardzo wąski (lub w ogóle nie występuje). Pieszy nie ma bezpiecznej przestrzeni. Musi poruszać się bardzo blisko krawędzi jezdni a jest to bardzo niebezpieczne w przypadku poruszania się pojazdów ciężarowych.

Należy zastosować środki fizyczne i/lub nadzoru nad prędkością zmuszające kierujących do poruszania się z prędkością 30-50 km/h. Można to uzyskać poprzez zastosowanie systemowych rozwiązań na całym odcinku ulicy. Zaleca się zastosowanie serii wysp azylu na wszystkich przejściach dla pieszych. Efekt ten można uzyskać także lokalnie poprzez instalację fotoradaru.

Należy skrócić przejście dla pieszych. Zatokę autobusową należy rozpocząć dopiero za przejściem. Krawędź przejścia należy zbliżyć do osi, co poprawi istotnie widoczność. Należy odsunąć krawędź zjazdu od przejścia, aby poprawić widoczność.

Na odcinkach przy dojeździe do przejścia należy zrealizować krawężnik wysoki, tak aby zapewnić wyższy poziom bezpieczeństwa pieszych.

Należy zapewnić pełnowymiarowe chodniki.
