FORMULARZ AUDYTU BRD		Arkusz 1
Audytora	Artur Ryś	
Data, Godzina	25.05.2017 12:00	
Pogoda	Zachmurzenie: Częściowe

METRYKA WEDŁUG INWENTARYZACJI			
NR PRZEJŚCIA	4051		
DZIELNICA	Mokotów	KATEGORIA	Powiatowa
ULICA	Bartycka	LICZBA PASÓW	2
SKRZYŻOWANIE ZJAZD	Bartycka 22C		
OPIS	przez Bartycka , przy "Apoco"

NR PRZEJŚCIA

4051

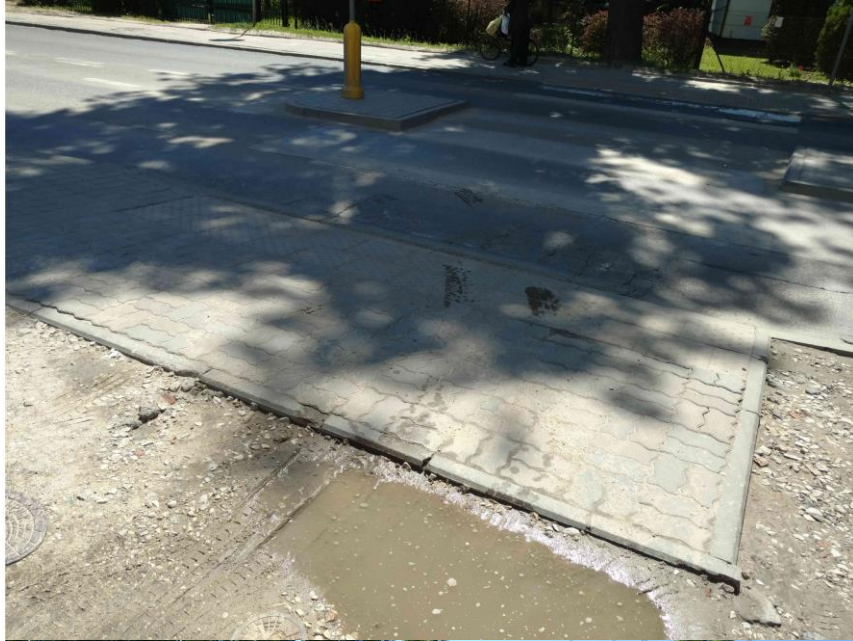
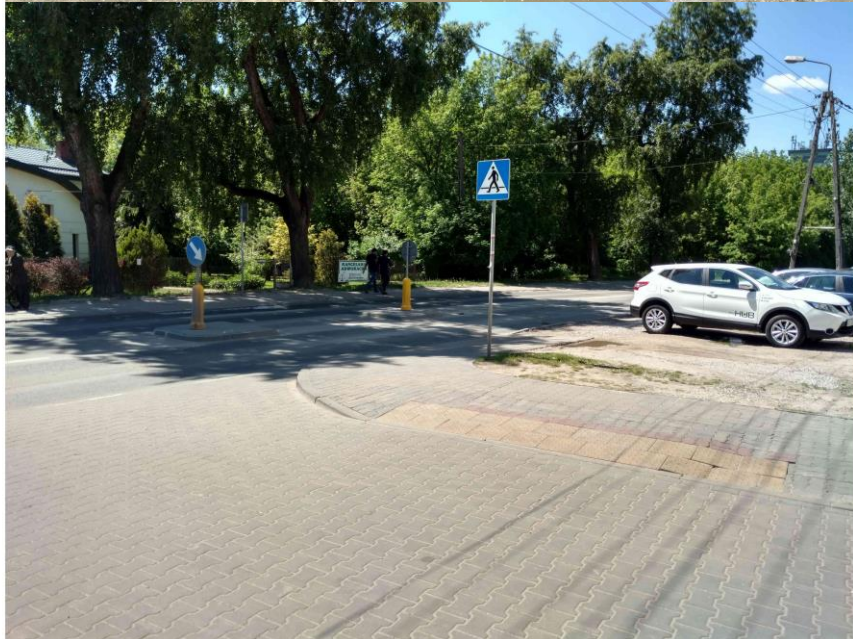
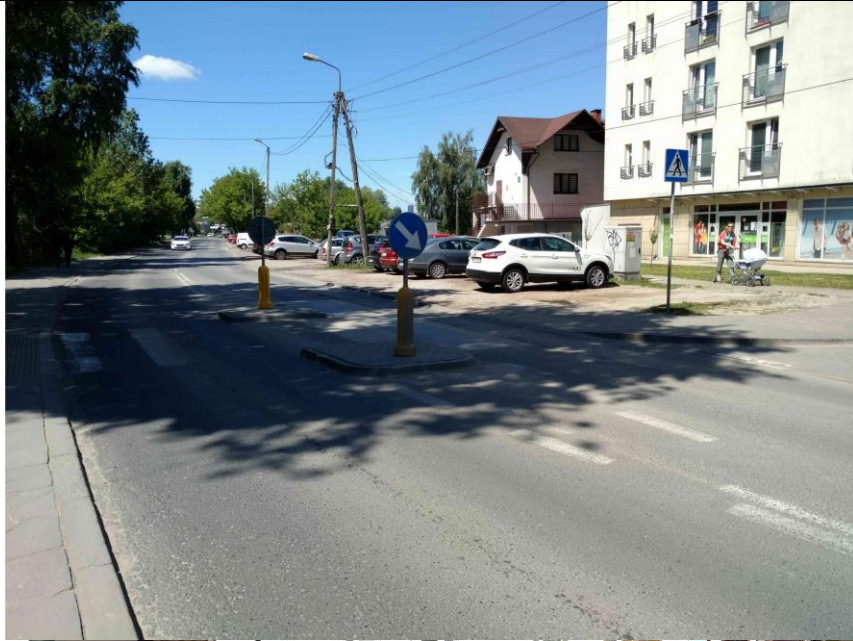
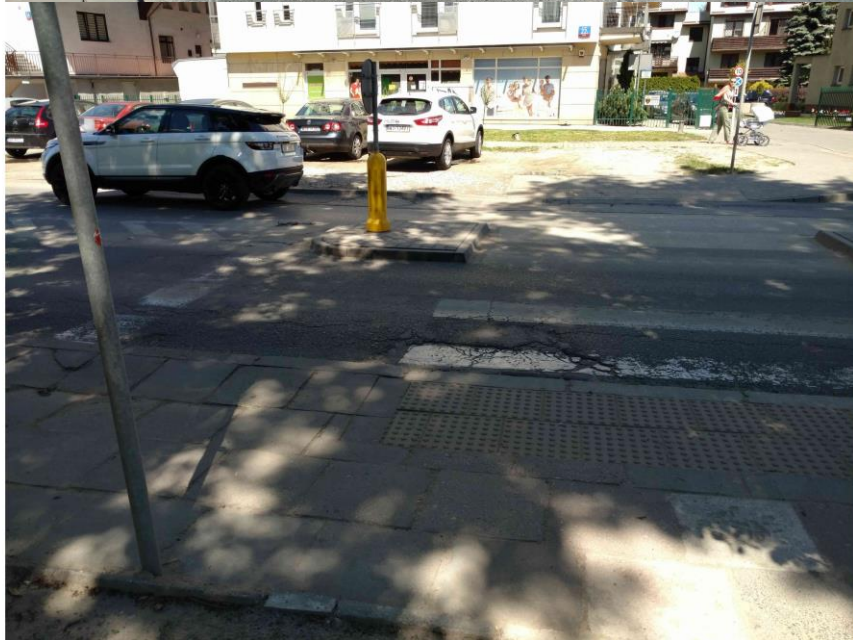
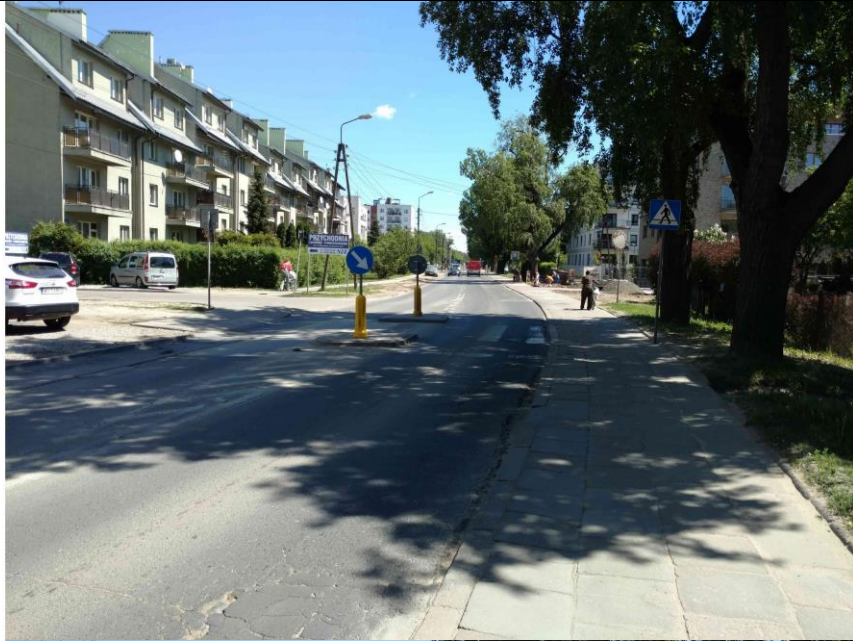
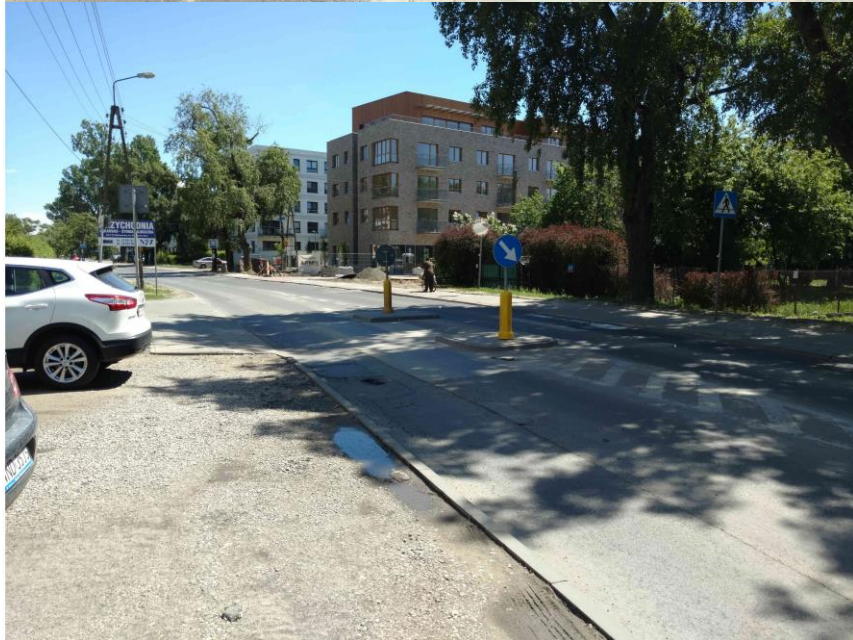
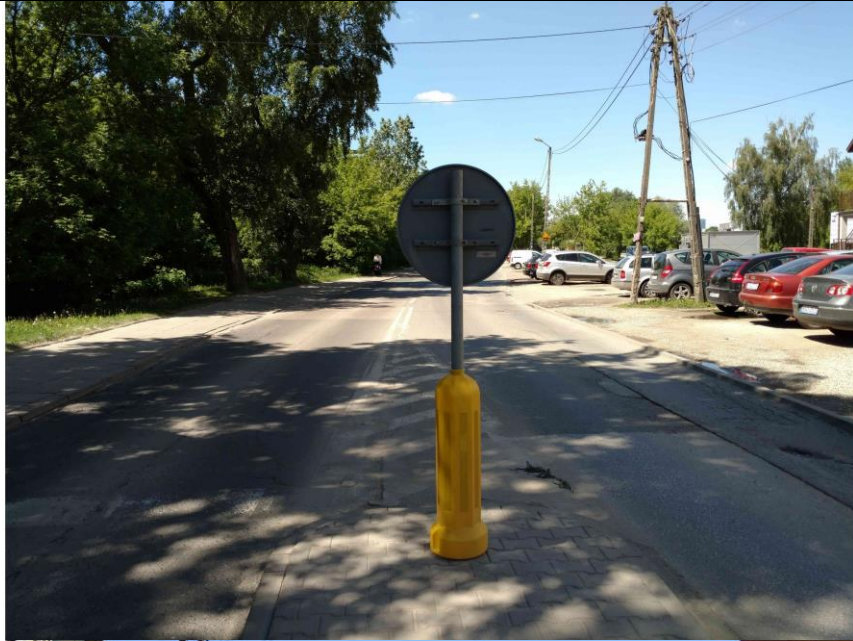
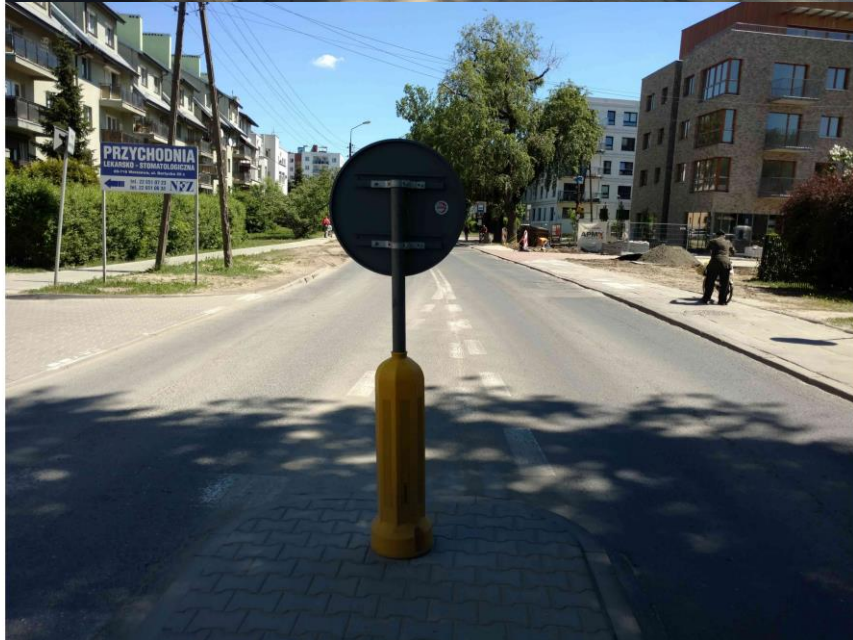
ZDJĘCIA

Przeście wyznaczone jest przez ulicę o dużym natężeniu ruchu, w tym o zaobserwowanym w czasie inspekcji bardzo wysokim udziale ruchu ciężkiego. W czasie inspekcji zaobserwowano także przypadki przejazdów ze znacznymi prędkościami, co stwarza zagrożenie występowania ciężkich w skutkach potrażeń pieszych.

Problemem przejścia jest też niewystarczająca ochrona pieszych przy krawędzi jezdni po obu jego stronach, co sprawia, że pojazdy korzystają z przejścia jak ze zjazdu do przestrzeni, na której parkują i co zaobserwowano w czasie inspekcji. Pojazdy tarasują tym samym światło przejścia.

Ponadto stwierdzono, że tarcze znaków C9 ustawionych w obrębie wyspy azylu oraz osłony słupków znaków mogą przesłaniać sylwetkę pieszego oczekującego na możliwość przekroczenia jezdni. Może to powodować niebezpieczne sytuacje gdy pieszy wkracza na „zebrę” mając pierwszeństwo a kierowca go nie dostrzega.

Uwagę zwraca także zły stan chodników przy przejściu i ich nieciągłość. Może to powodować potknięcia się pieszych lub zatrzymania osób na wózkach inwalidzkich lub z wózkami dziecięcymi. Nagłe zatrzymanie lub przytrzymanie się osób przekraczających przejście może zaskakiwać kierujących pojazdami i doprowadzić do niebezpiecznych zdarzeń.

Istniejący azyl na przejściu dla pieszych jest dość wąski, nie zapewnia pełnej ochrony pieszych pchających na przykład wózki dziecięce. Ponadto nie jest wyposażony w usprawnienia dla osób niewidzących / słabo widzących, co w połączeniu z geometrią przejścia może powodować ich dezorientację na nim, podnosząc ryzyko na przykład wtargnięć na jezdnię pod nadjeżdżający samochód.

Rekomenduje się uspokojenie ruchu w obrębie przejścia poprzez zastosowanie progów wyspowych, jak również zabezpieczenie krawędzi jezdni przy przejściu przed nieuprawnionym przejeżdżaniem przez pojazdy, jak również podniesienie znaków C9 ponad sylwetkę pieszego lub zastosowanie niskich znaków C9. Ponadto należy poszerzyć azyl na przejściu i wyremontować chodniki prowadzące do przejścia wraz z eliminacją możliwości nieuprawnionego przejeżdżania po nich przez pojazdy oraz wyposażyć go w usprawnienia dla osób niewidomych lub słabo widzących.
