FORMULARZ AUDYTU BRD		Arkusz 1
Audytor	Artur Ryś	
Data, Godzina	25.05.2017 12:30	
Pogoda	Słonecznie

METRYKA WEDŁUG INWENTARYZACJI			
NR PRZEJŚCIA	4054		
DZIELNICA	Mokotów	KATEGORIA	Powiatowa
ULICA	Bartycka	LICZBA PASÓW	2
SKRZYŻOWANIE ZIAZD	Bartycka 52		
OPIS	przez Bartycka, przystanek "Figurowa 01"

FORMULARZ AUDYTU BRD		Arkusz 2
NR PRZEJŚCIA	4054

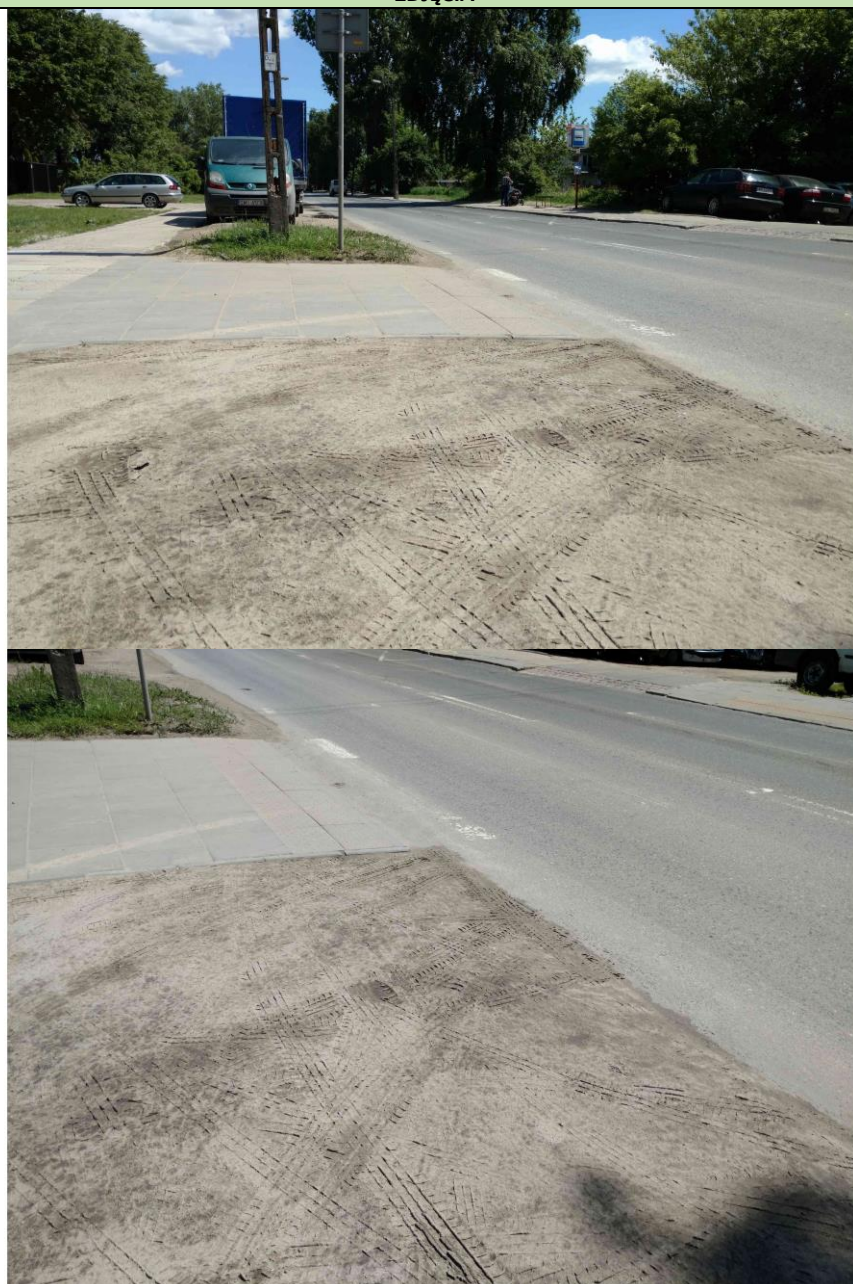
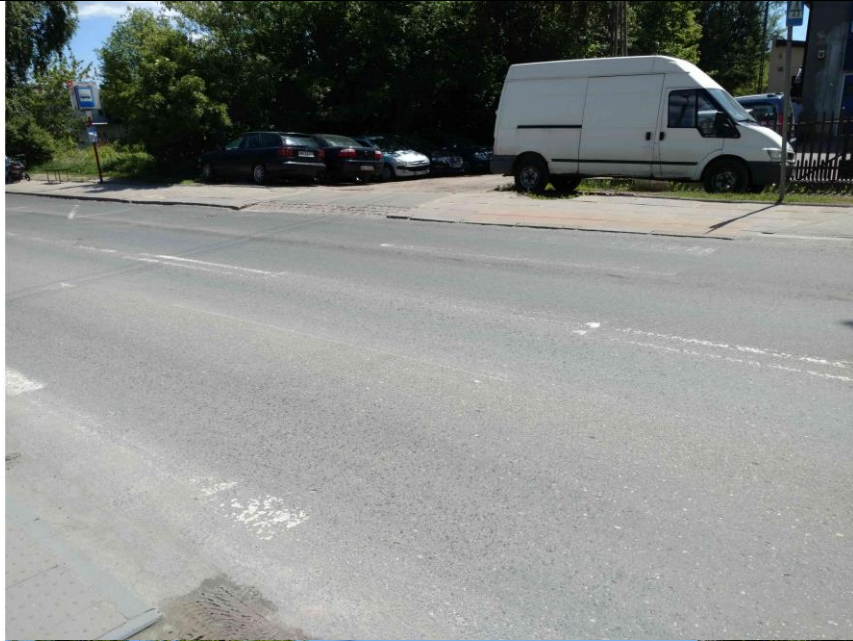
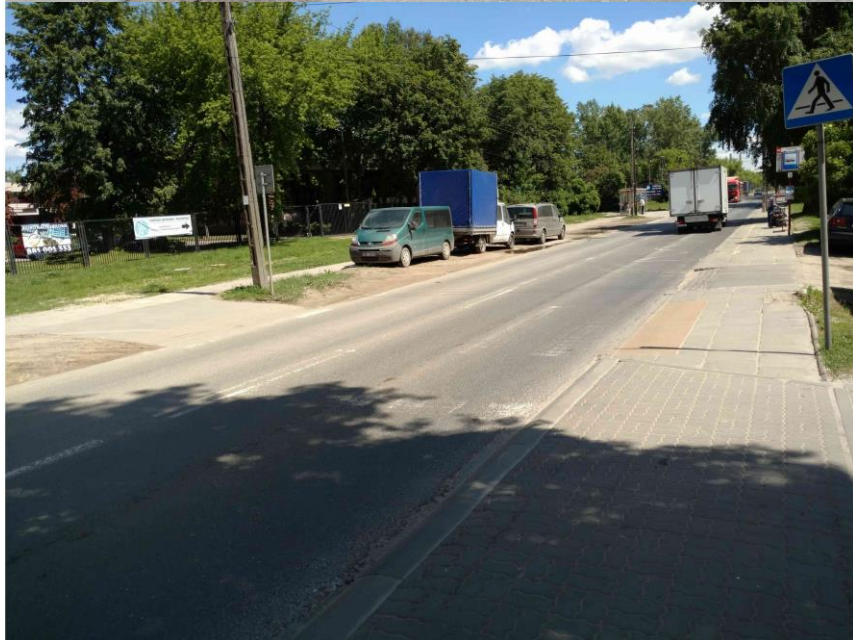
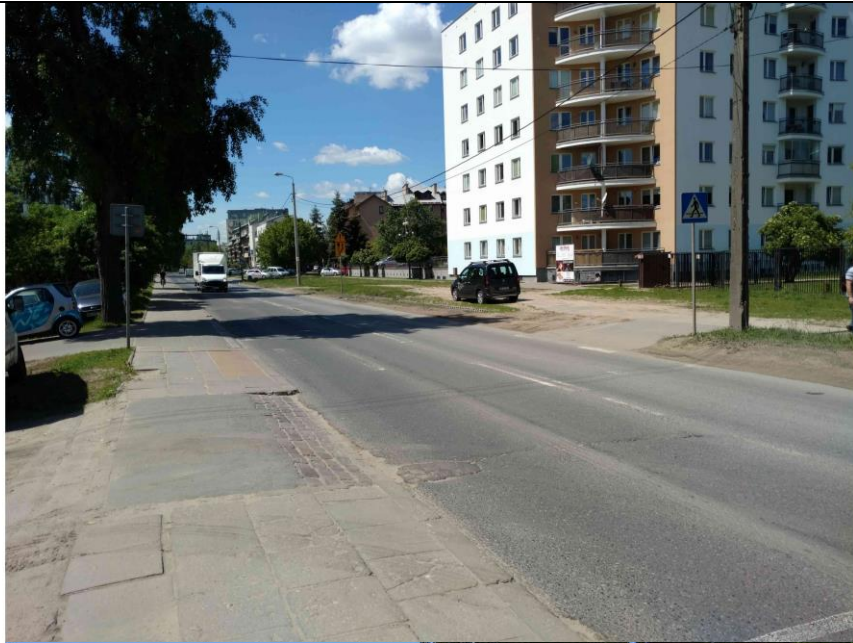
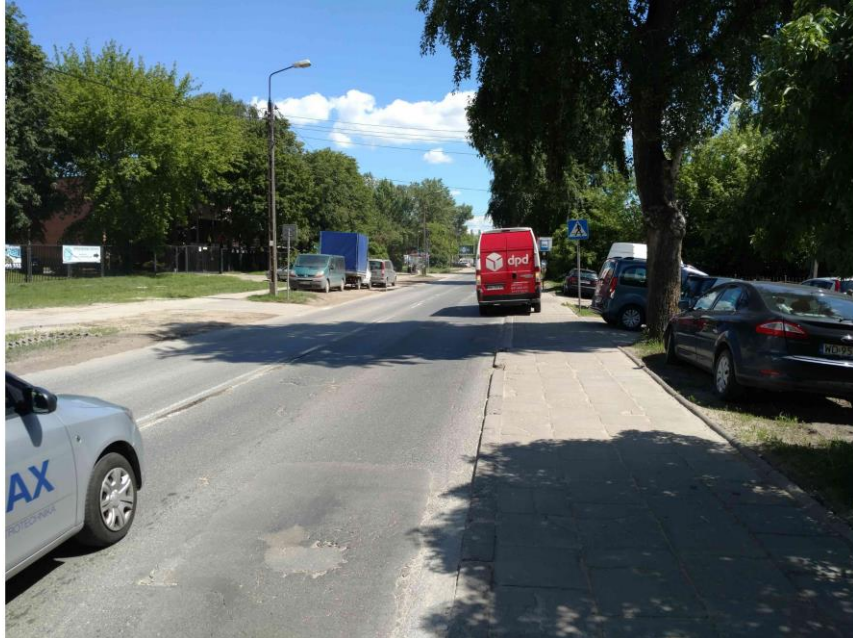
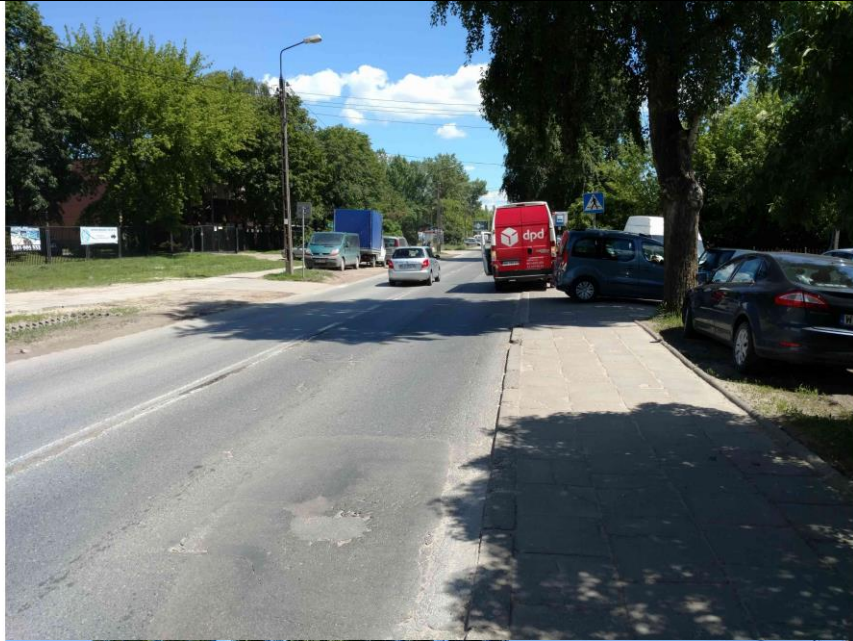
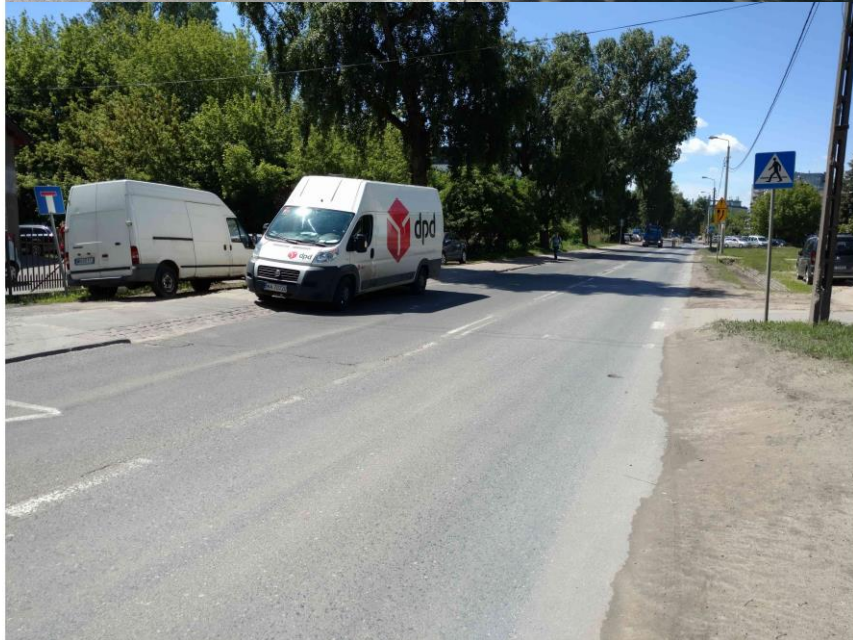
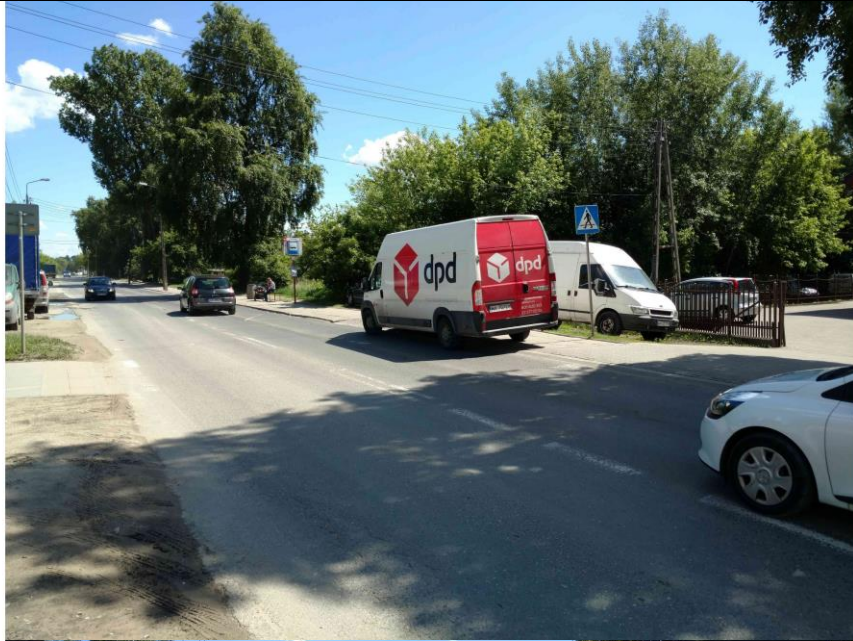
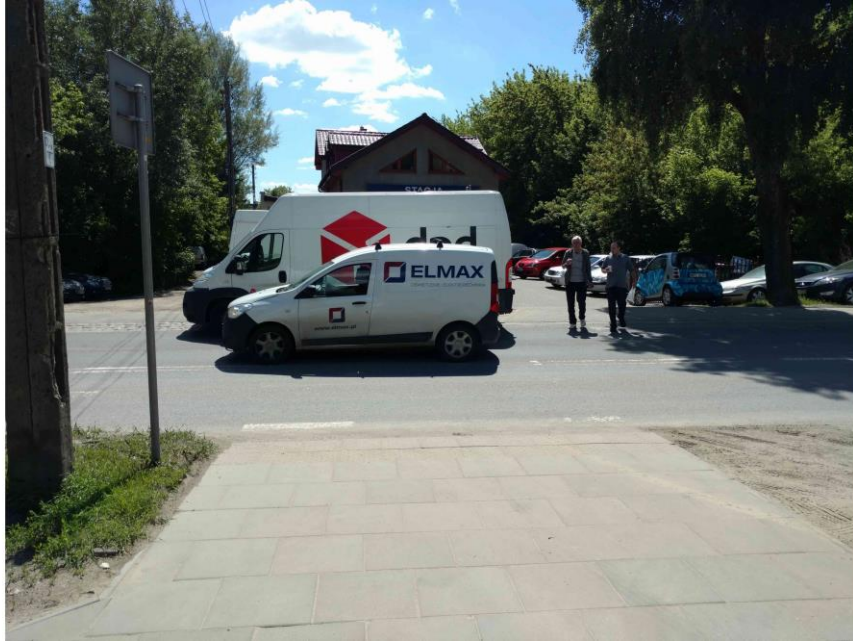
ZDJĘCIA

Przejście zastawiane przez pojazdy dostawcze i rozjeżdżane przez inne samochody (ślady).

Podstawowym problemem przejścia jest jego niewystarczająca ochrona pieszych przy krawędzi jezdni po obu jego stronach, co sprawia, że pojazdy korzystają z przejścia jak ze zjazdu do przestrzeni, na której parkują i co zaobserwowano w czasie inspekcji i czego dowodem są ślady opon pozostawione na chodniku przy przejściu. Zaobserwowano postój samochodów dostawczych centralnie na przejściu i realizację w ten sposób dostaw do pobliskich obiektów handlowo – usługowych.

Parkowanie w obrębie przejścia jest też powodem ograniczeń widoczności przy nim. Ograniczenia widoczności mogą powodować niebezpieczne sytuacje w obrębie przejścia. Kierujący zbliżający się do przejścia muszą mieć możliwość dostrzegania pieszych zbliżających się do przejścia i jednocześnie piesi muszą mieć możliwość obserwacji potoków ruchu.

Wśród mankamentów wymienić należy także zły stan techniczny nawierzchni jezdni oraz oznakowania poziomego, co może sprawiać, że kierowcy nie będą mieli wystarczających warunków aby mogli dostrzec samo przejście i nie będą zwracać wystarczającej uwagi na możliwość pojawienia się pieszych na jezdni, co grozi brakiem lub zbyt późną reakcją na ich pojawienie się tuż przed samochodem.

Rekomenduje się uspokojenie przejścia poprzez budowę wyspy azylu na nim oraz instalację progów wyspowych przed przejściem. Ponadto należy wyeliminować zjawisko przejeżdżania krawędzi przejścia (dostawy) oraz fizycznie wykluczyć możliwość parkowania, które ogranicza widoczność.
