FORMULARZ AUDYTU BRD		Arkusz 1
Audytor	Artur Ryś	
Data, Godzina	25.05.2017 13:20	
Pogoda	Słonecznie

METRYKA WEDŁUG INWENTARYZACJI			
NR PRZEJŚCIA	4056		
DZIELNICA	Mokotów	KATEGORIA	Powiatowa
ULICA	Gościnniec	LICZBA PASÓW	2
SKRZYŻOWANIE ZJAZD	Polska		
OPIS	przez Goscinniec

FORMULARZ AUDYTU BRD		Arkusz 2
NR PRZEJŚCIA	4056

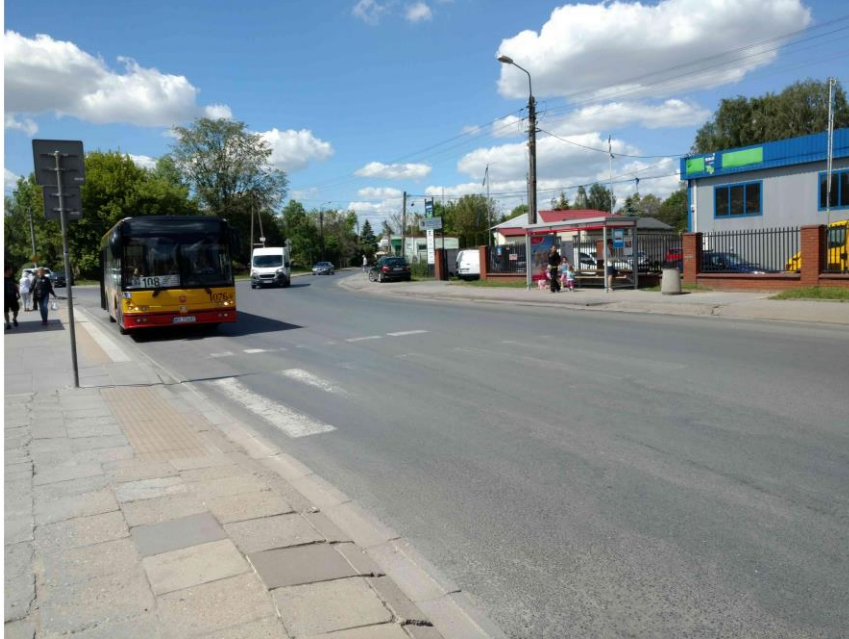
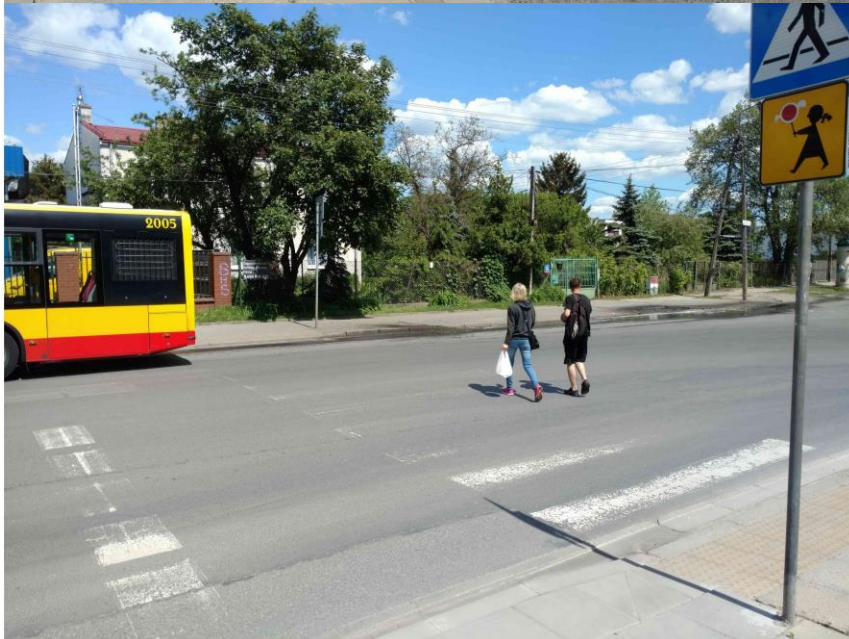
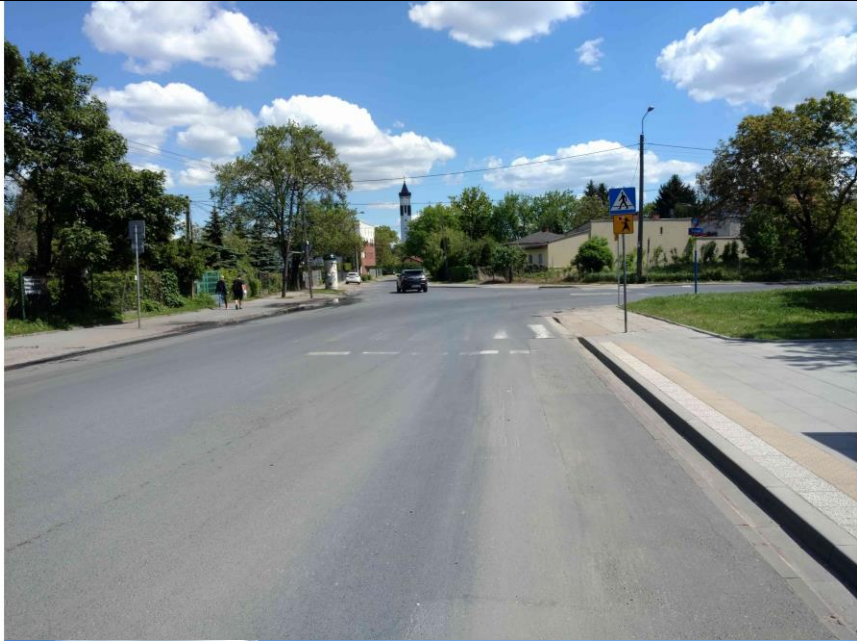
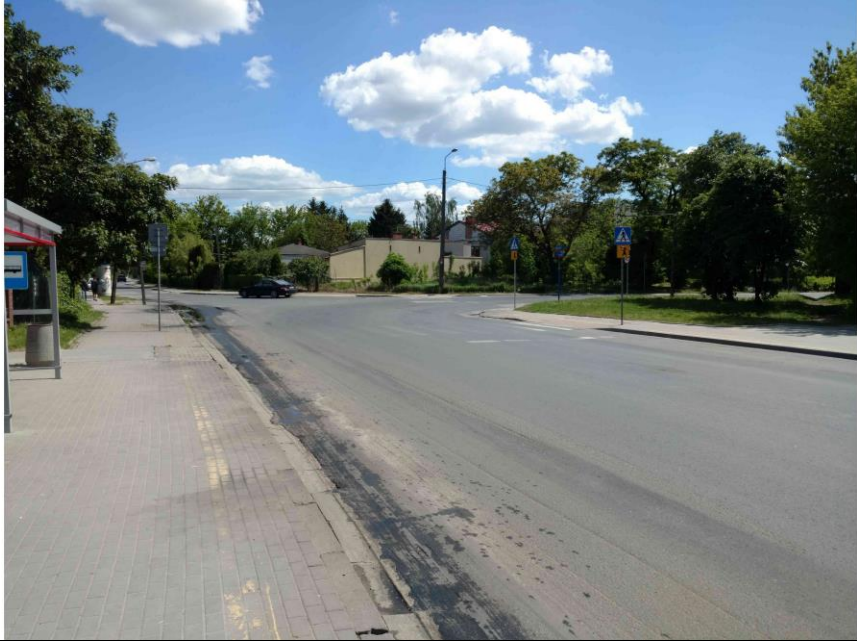
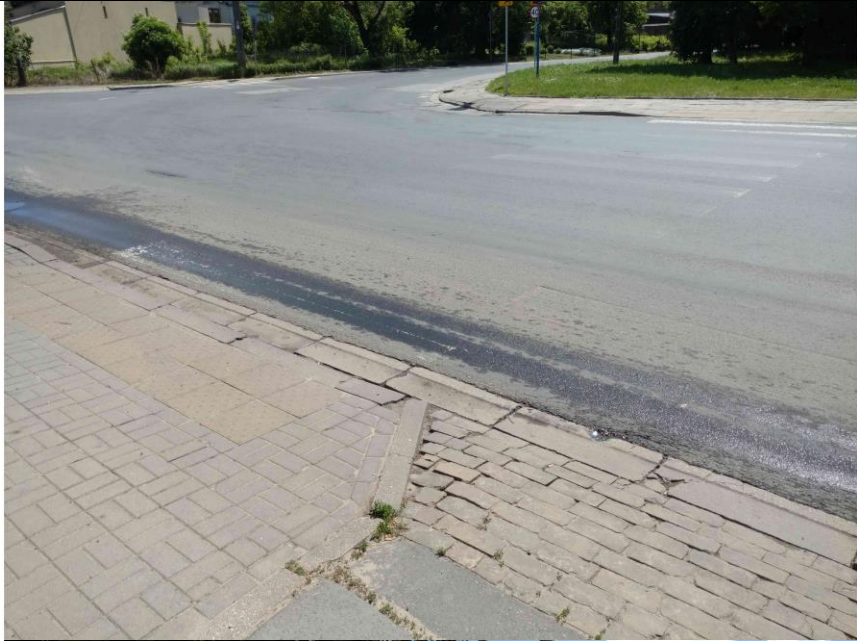
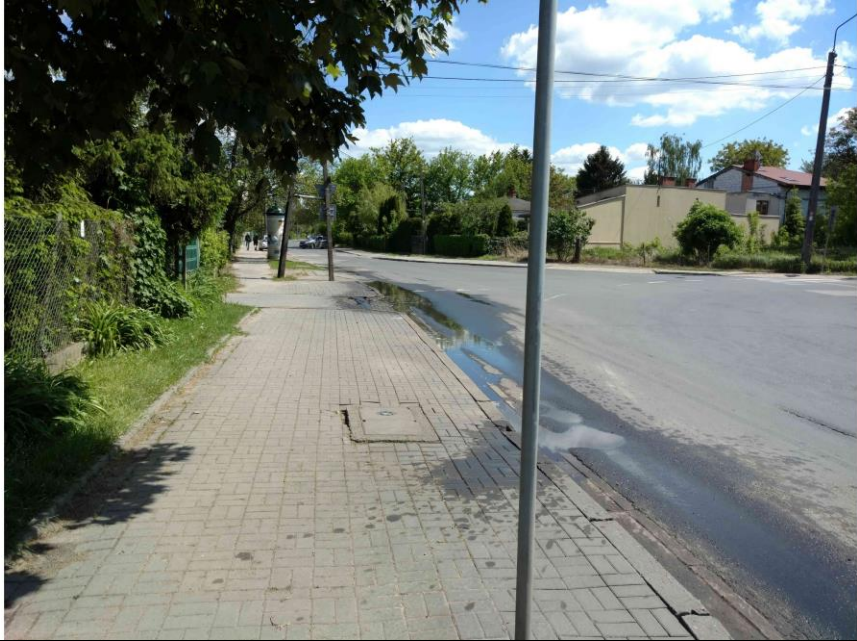
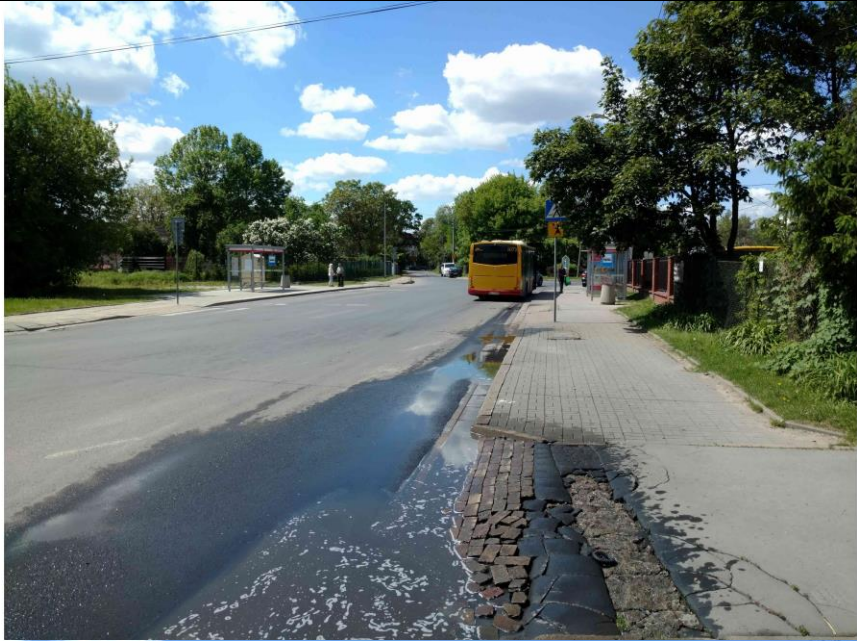
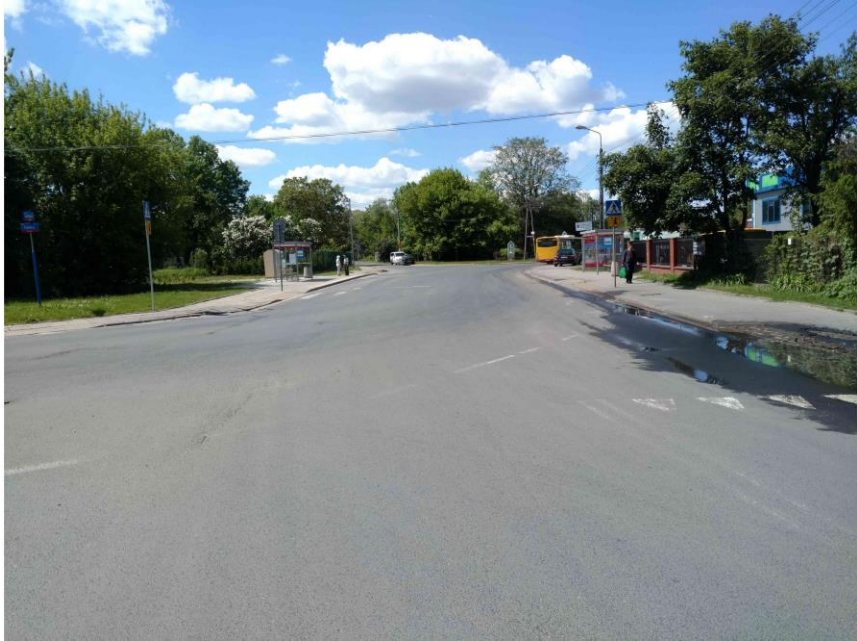
ZDJĘCIA

Przejście o znacznej długości (12,5 m) wyznaczone ponadto przed czołem przystanku autobusowego, wyznaczonego na jezdni oraz lokalizacja tuż za łukami poziomymi, co ma niebagatelny wpływ na warunki widoczności panujące w obrębie przejścia. Ograniczenia widoczności mogą powodować niebezpieczne sytuacje w obrębie przejścia, zwłaszcza, że z przejścia korzystają dzieci. Kierujący zbliżający się do przejścia muszą mieć możliwość dostrzegania pieszych zbliżających się do przejścia i jednocześnie piesi muszą mieć możliwość obserwacji potoków ruchu. Ocenę sytuacji przez kierowców pogarsza również fakt, że jest ono wyznaczone na skrzyżowaniu o skomplikowanej geometrii (łamana pierwszeństwo), co może wpływać na brak możliwości skutecznej obserwacji sytuacji na przejściu i generować ryzyko potrąceń pieszych nagle pojawiających się na przejściu, na przykład zza autobusu.

Należy także zwrócić uwagę, że przejście to leży w ciągu drogi dzieci do szkoły, tym samym poziom zagrożeń brd jest znacznie wyższy.

Zły stan techniczny oznakowania poziomego, który stwierdzono w czasie inspekcji, może sprawiać, że kierowcy nie będą mieli wystarczających warunków aby mogli dostrzec samo przejście i nie będą zwracać wystarczającej uwagi na możliwość pojawienia się pieszych na jezdni, co grozi brakiem lub zbyt późną reakcją na ich pojawienie się tuż przed samochodem.

Ponadto, przejście nie jest zabezpieczone w urządzenia ograniczające możliwość przejeżdżania przez jego krawędzie. Może to prowadzić do jego zastawiania i utrudniania ruchu pieszym bądź zasłaniania im widoczności na jezdnię.

Rekomenduje się przebudowę geometrii jezdni kołowych, celem dostosowania jej do obowiązujących standardów i weryfikację przy tym położenia przejścia względem przystanków autobusowych oraz wlotów skrzyżowania. Zaleca się wyposażenie przejścia w wyspę azylu. Ponadto należy wyeliminować możliwość przejeżdżania krawędzi przejścia oraz fizycznie wykluczyć możliwość parkowania w obrębie pól widoczności.
