FORMULARZ AUDYTU BRD		Arkusz 1
Audytor	Kazimierz Jamroz	
Data, Godzina	14.07.2017 15:35	
Pogoda	Słonecznie

METRYKA WEDŁUG INWENTARYZACJI			
NR PRZEJŚCIA	4074		
DZIELNICA	Mokotów	KATEGORIA	Powiatowa
ULICA	Gołkowska	LICZBA PASÓW	2
SKRZYŻOWANIE ZJAZD	Starowieyskiego		
OPIS	przez Gołkowska, przy "Żabce"

Ocenianie przejście dla pieszych (nr 4074), zlokalizowane jest na ulicy Gołkowskiej na wschodnim wlocie skrzyżowania z ulicą Starowieyskiego. Przejście znajduje się na ciągu pieszym łączącym zabudowę mieszkaniową z przystankami transportu zbiorowego oraz z lokalnymi małymi punktami usługowymi. Na ulicy występuje średnie natężenie ruchu kołowego, natomiast na przejściu duże natężenie ruchu pieszego.

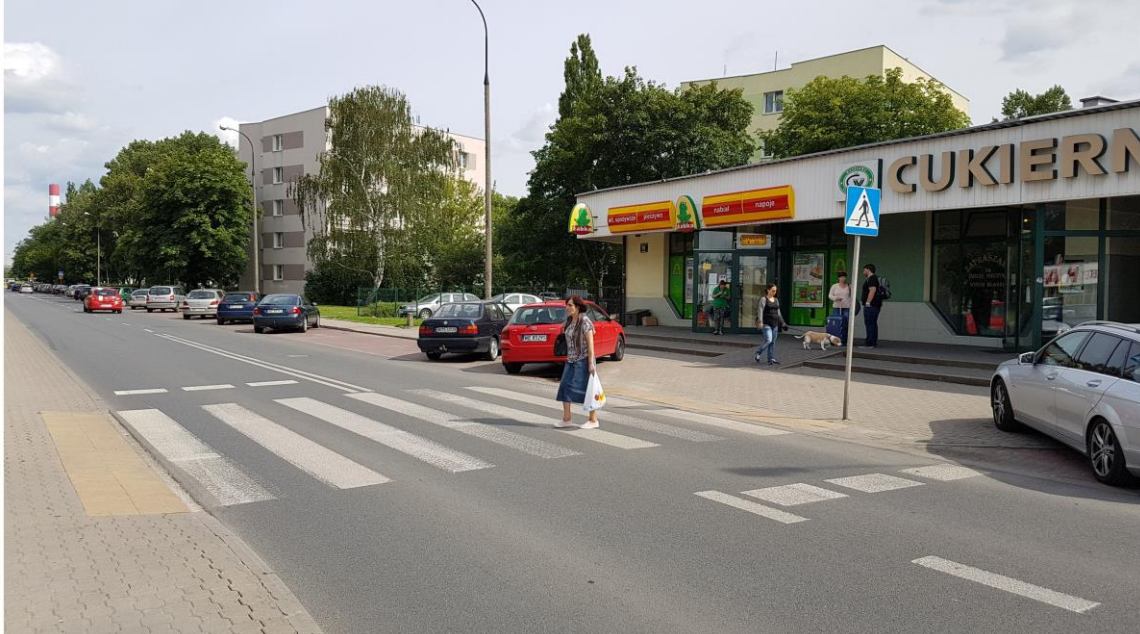
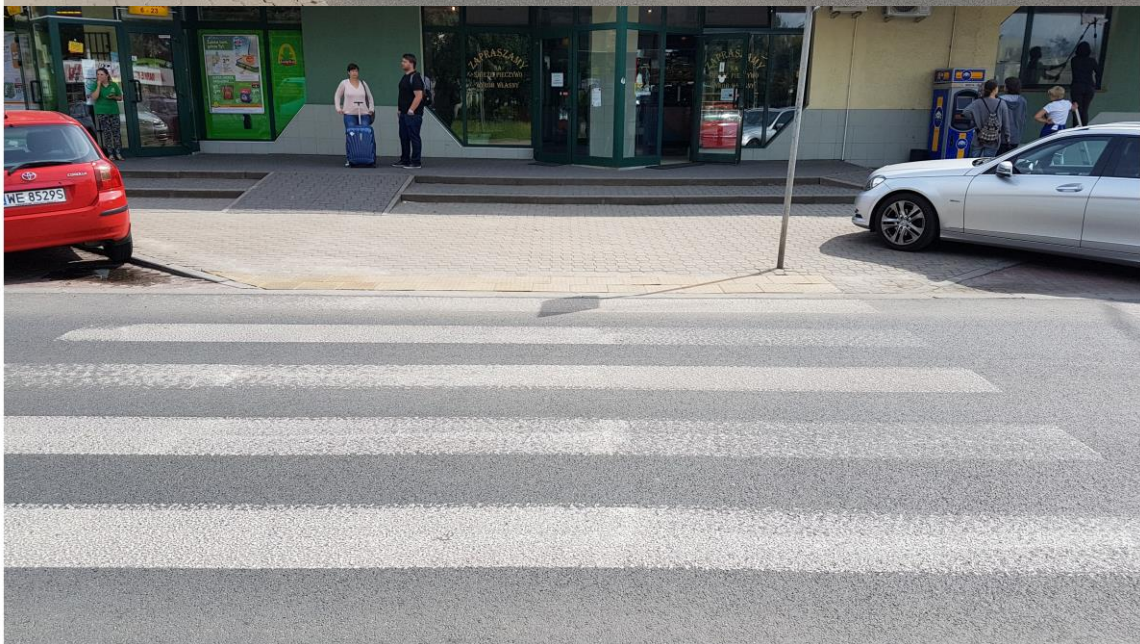
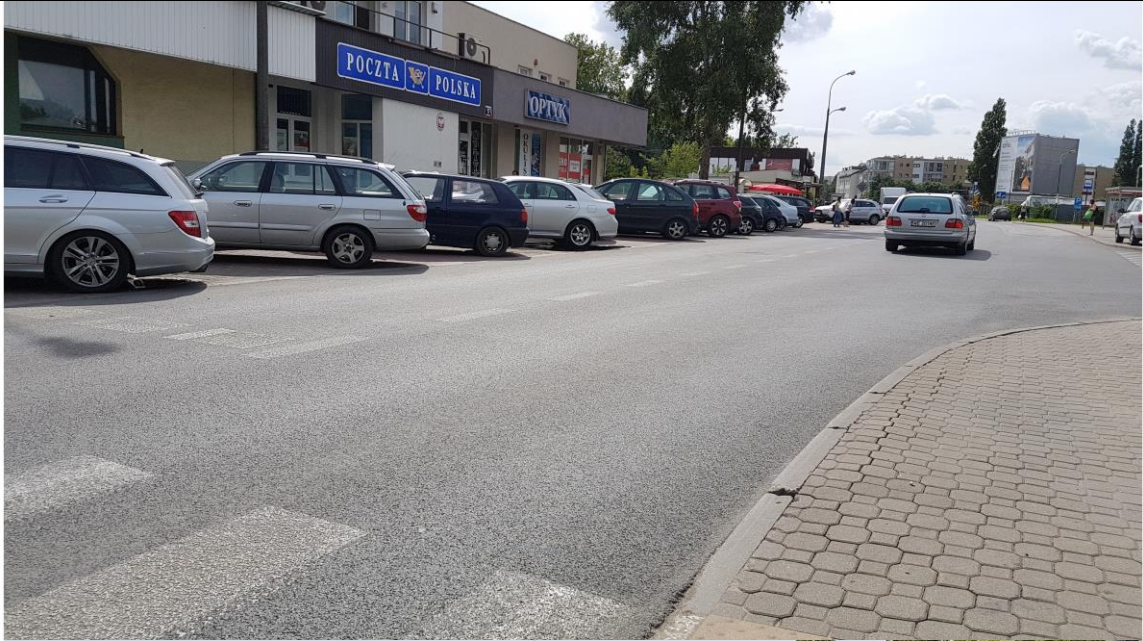
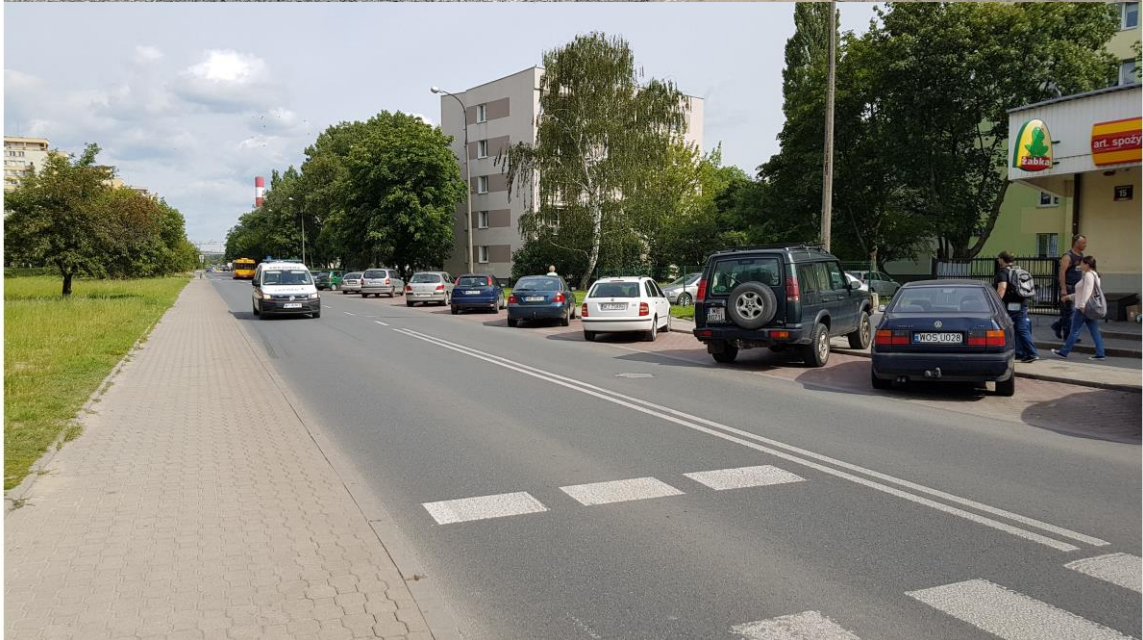
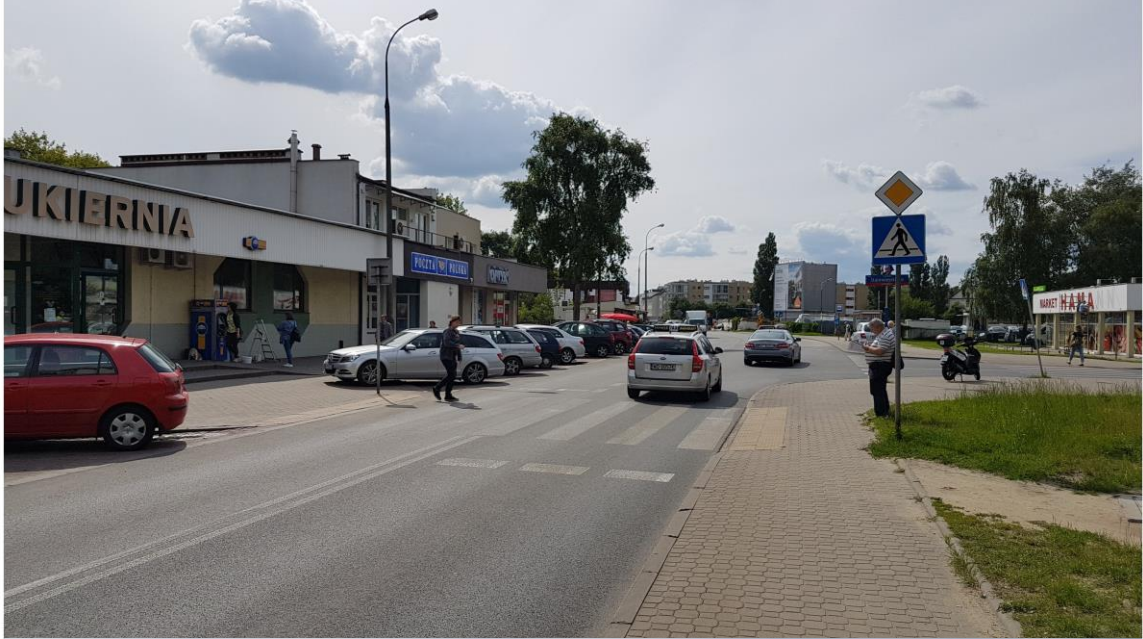
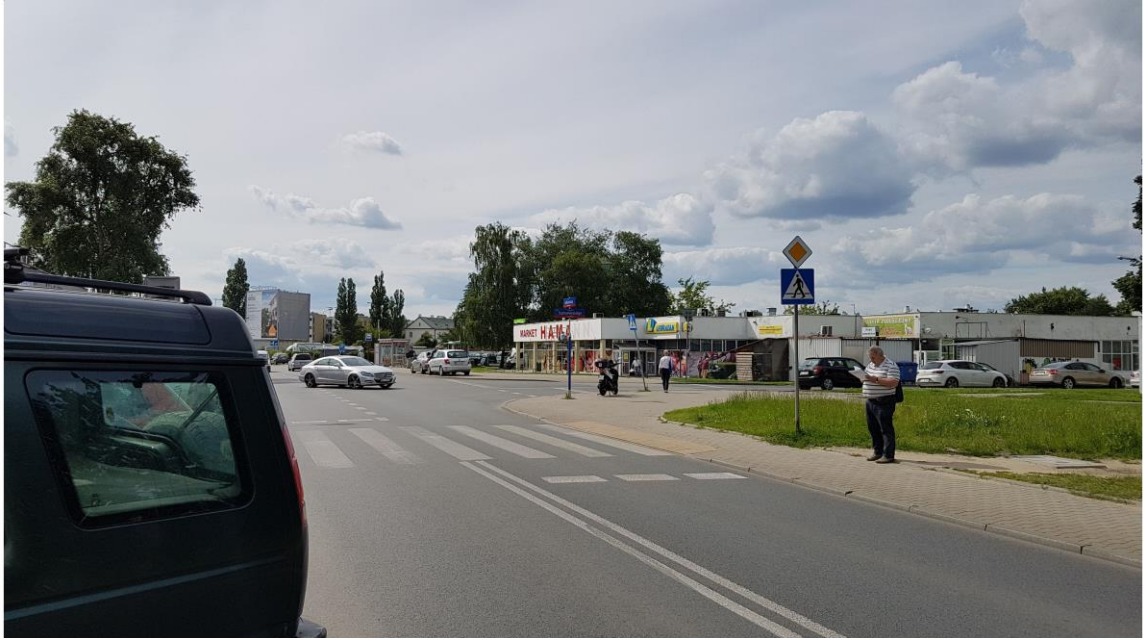
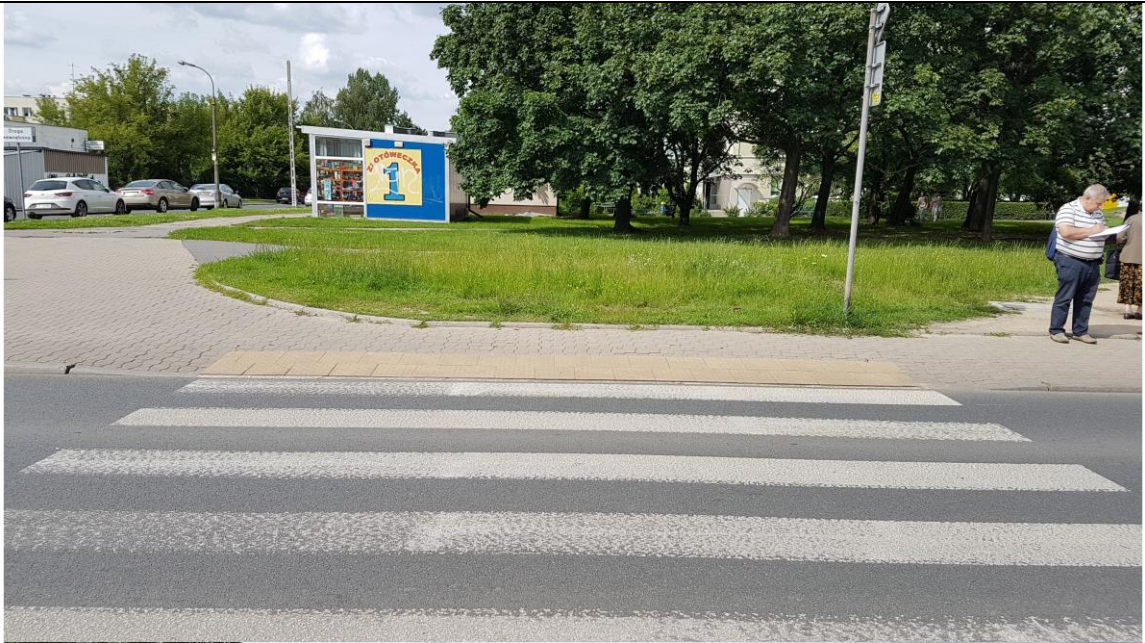
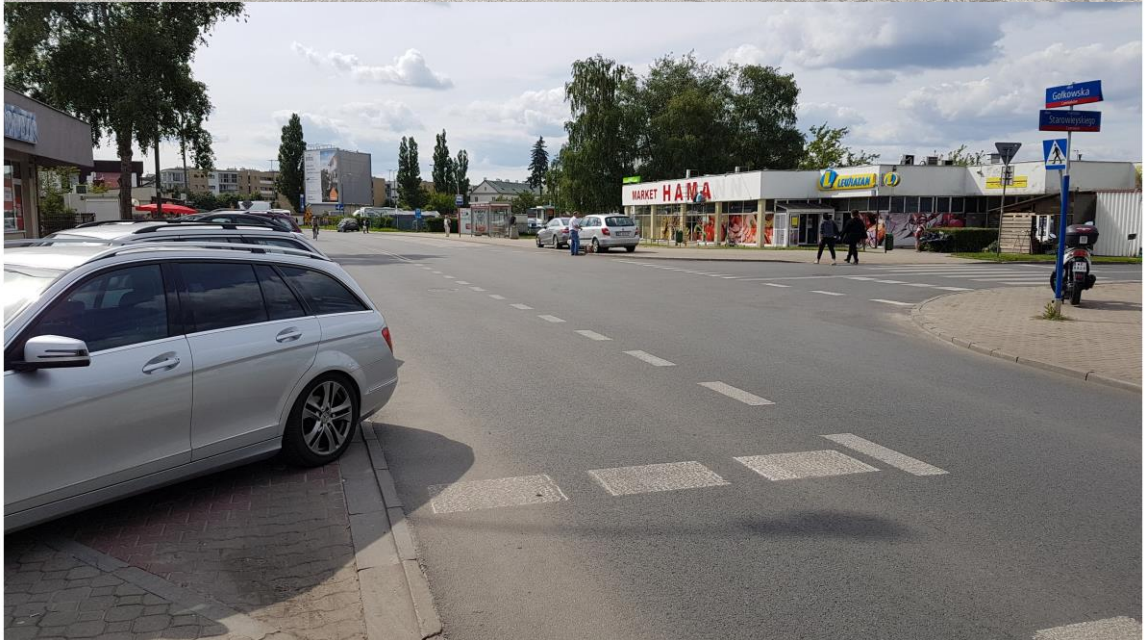
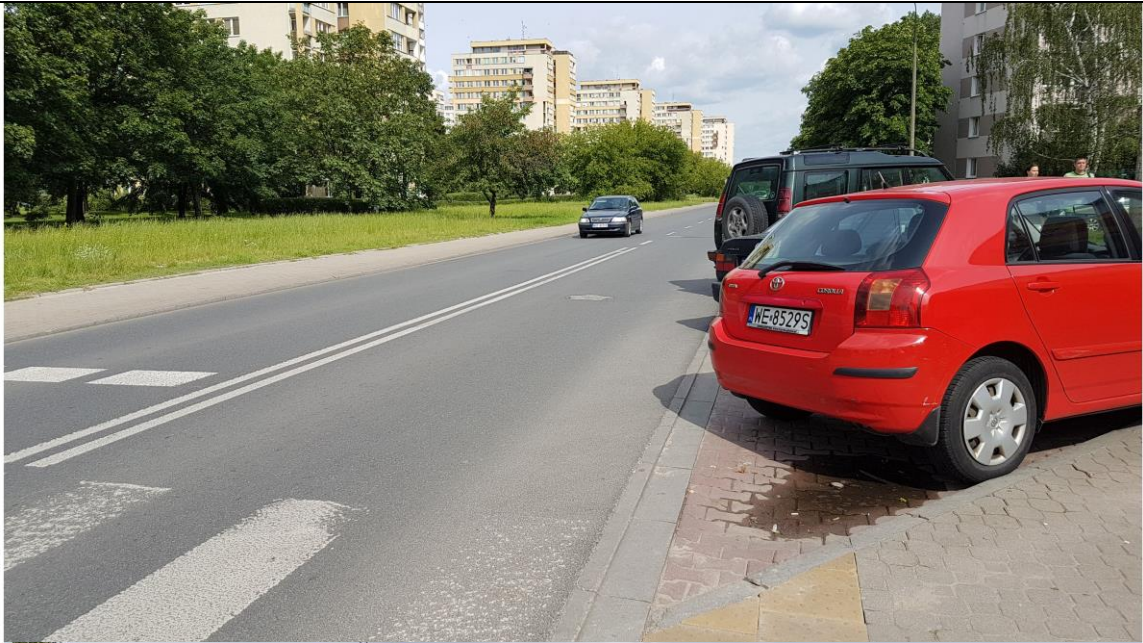
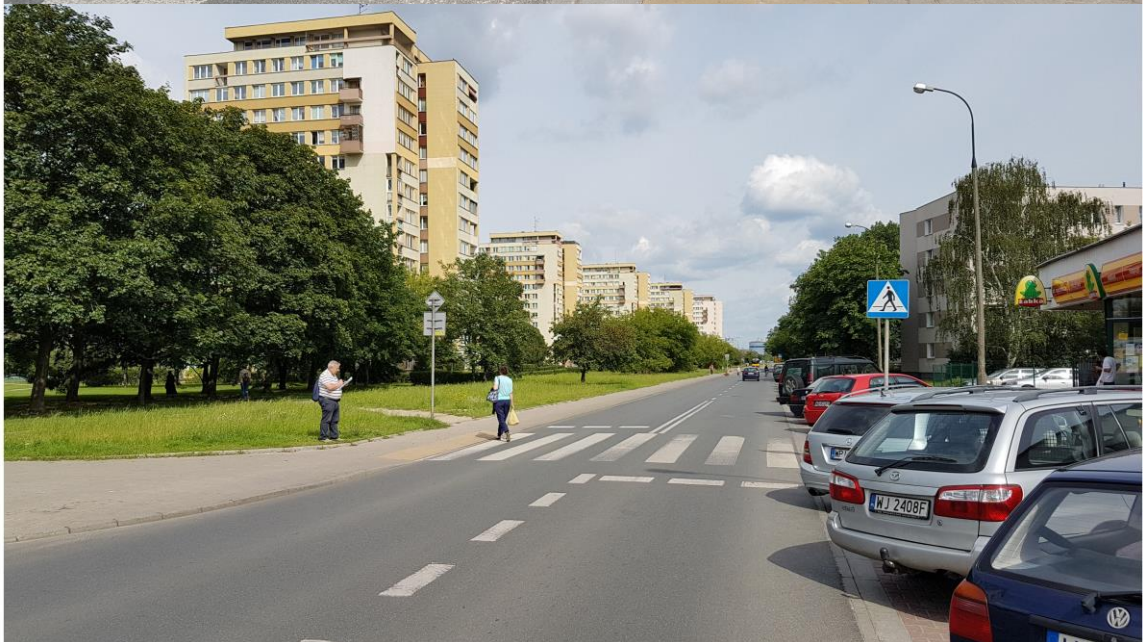
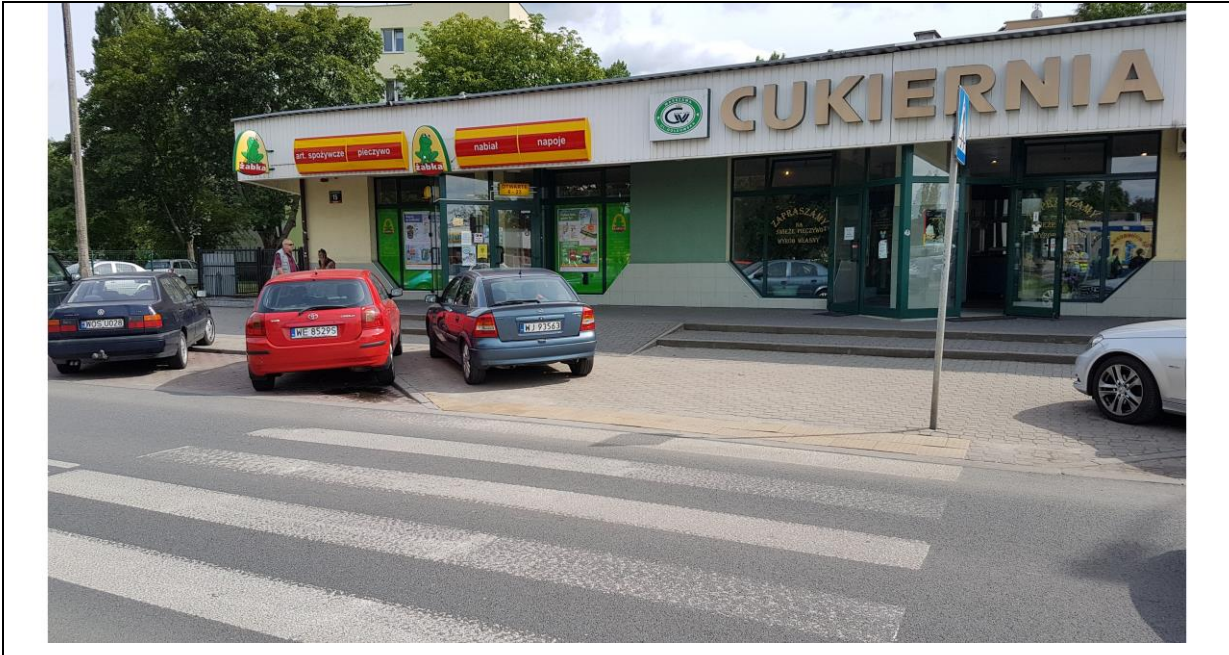
ZDJĘCIA

Przejście jest oznakowane znakiem pionowym D – 6 po każdej ze stron oraz posiada oznakowanie poziome w stanie dostatecznym. Przejście jest wyposażone w rampy dla osób niepełnosprawnych oraz w płytki prowadzące dla osób niewidomych i niedowidzących. Odwodnienie wykonane jest w nieprawidłowy sposób, na miejscu stwierdzono możliwość tworzenia się kałuż.

Spostrzeżenia: Przejście dla pieszych ma standardową długość (7,0 m). Przed i za przejściem po prawej stronie (kierunek wschodni) występuje parkowanie pojazdów na pasie przy jezdni w odległości 0,0 m od przejścia. W trakcie inwentaryzacji zaobserwowano również parkujący pojazd na przejściu dla pieszych co uwieczniono na zdjęciu. Pojazdy mogą parkować do 0,5 m przed samym przejściem. Zrejstrowano parkowanie pojazdów po prawej stronie w kierunku zachodni w odległości 0,0 m od przejścia. Parkowanie pojazdów w ten sposób zupełnie pozbawia pieszych szansa na uzyskanie odpowiedniego pola widoczności, które jest wymagane do bezpiecznego pokonania przejścia dla pieszych. Parkujące pojazdy na południowym krańcu przejścia dla pieszych spowodowały zapadnięcia chodnika, przyczyniające się do powstawania kałuż na przejściu i w jego okolicy.

Zalecenia: Należy bezwzględnie fizycznie uniemożliwić parkowanie przed, na i za przejściem dla pieszych, tak aby uzyskać pole dobrej widoczności pieszego, stosując słupki uniemożliwiające parkowanie. Dodatkowo należy wyremontować chodnik w okolicy przejścia i usunąć najniższy punkt zlewni, tak aby na i przy przejściu nie tworzyły się kałuże. Zaleca się również wzmoczoną kontrolą parkowania w tym rejonie.
