FORMULARZ AUDYTU BRD		Arkusz 1
Audytor	Marcin Budzyński	
Data, Godzina	07.06.2017 09:35	
Pogoda	Zachmurzenie: Częściowe

METRYKA WEDŁUG INWENTARYZACJI			
NR PRZEJŚCIA	<b>4076</b>		
DZIELNICA	Mokotów	KATEGORIA	Powiatowa
ULICA	Idzikowskiego	LICZBA PASÓW	2
SKRZYŻOWANIE ZJAZD	Pory		
OPIS	przez idzikowskiego

<b>FORMULARZ AUDYTU BRD</b>		Arkusz 2
NR PRZEJŚCIA	4076

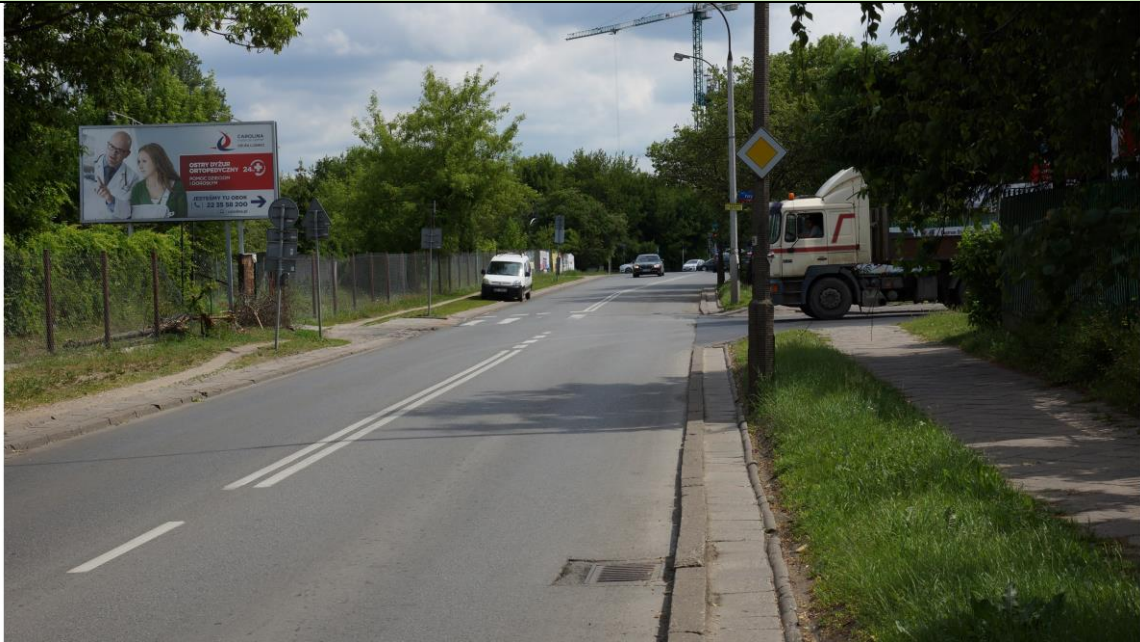
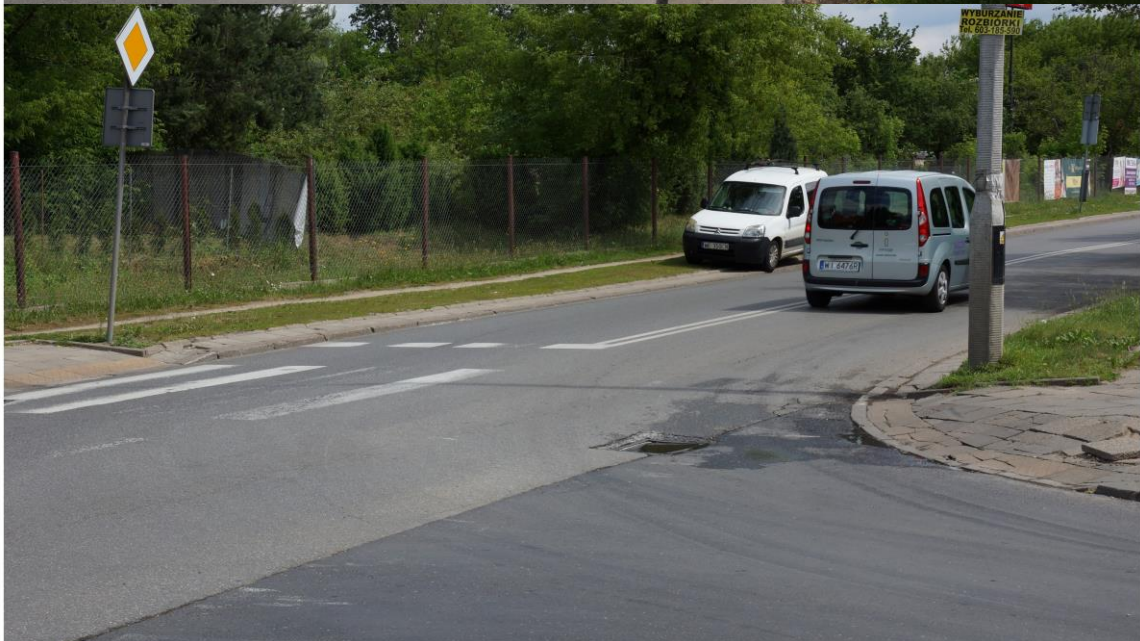
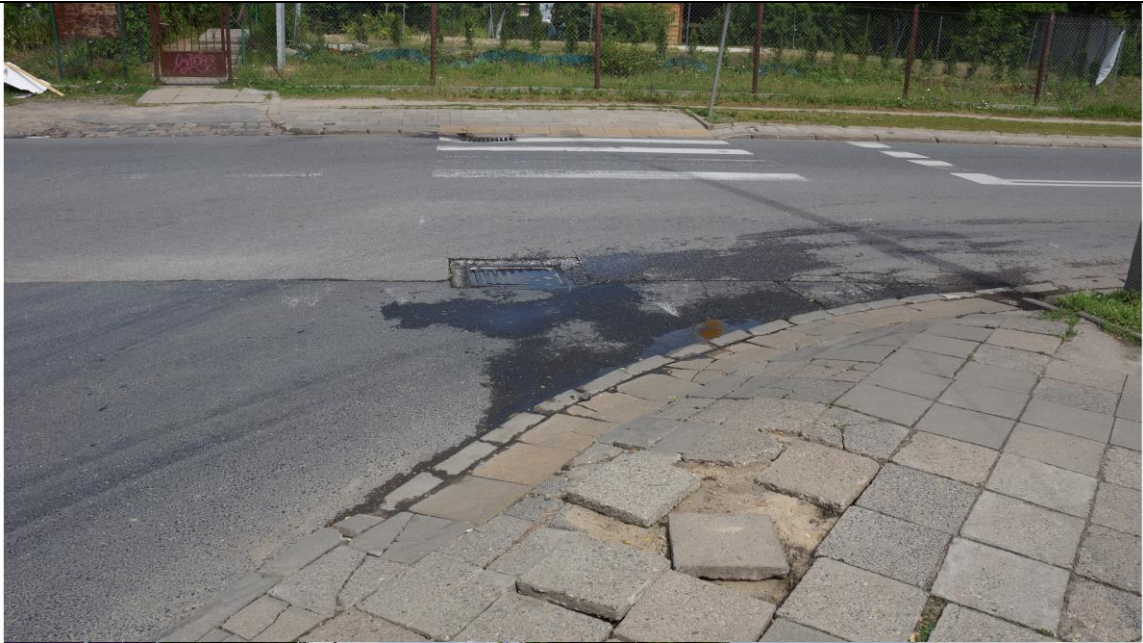
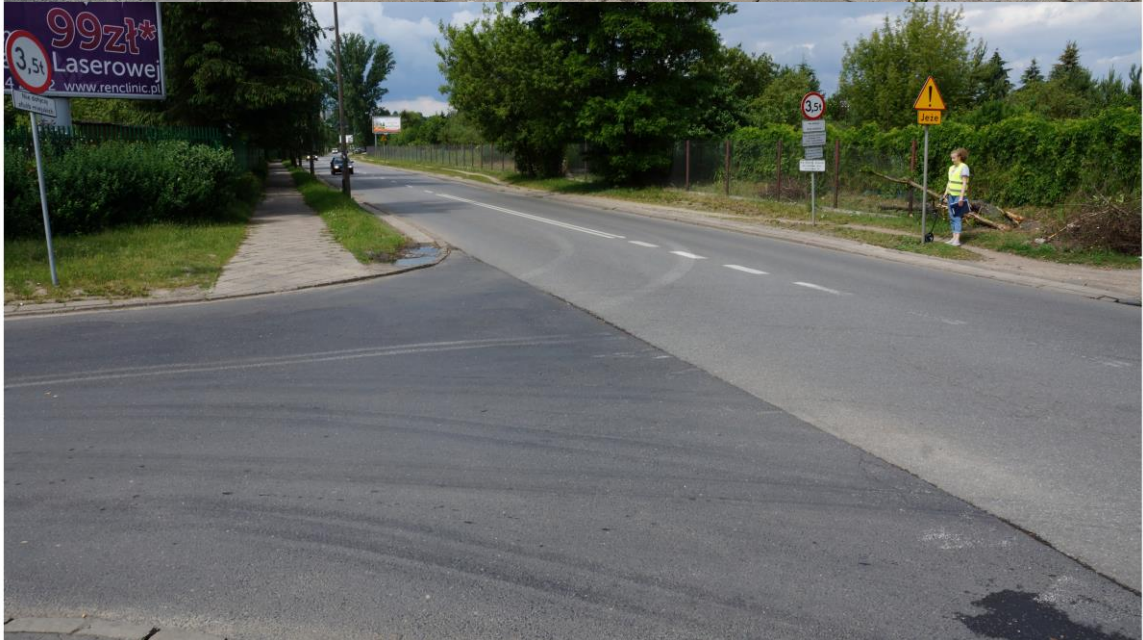
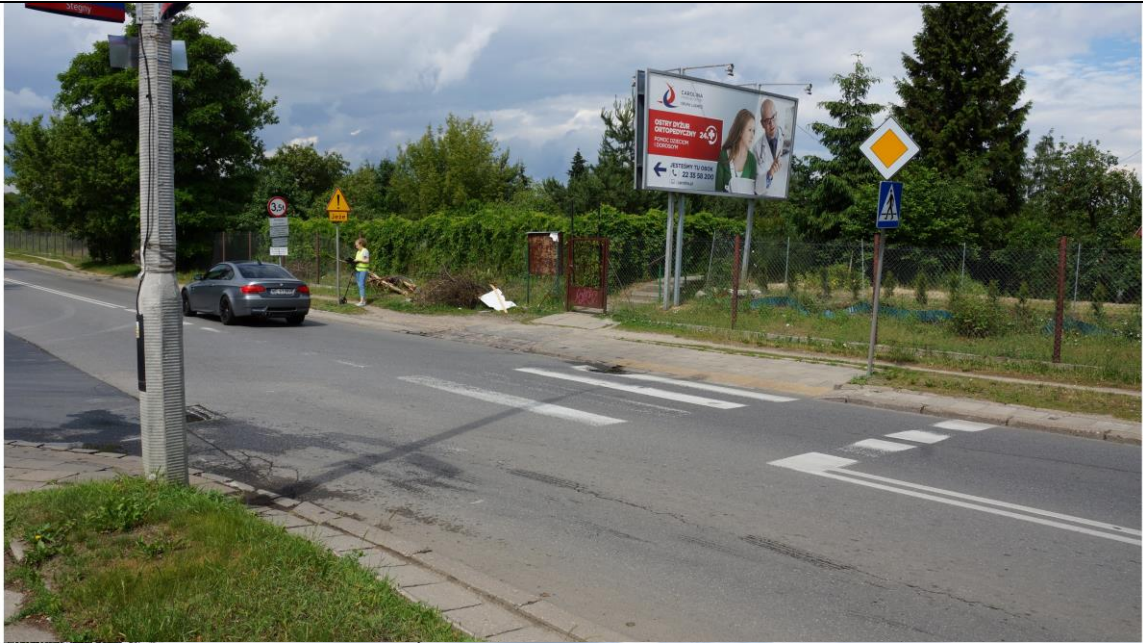
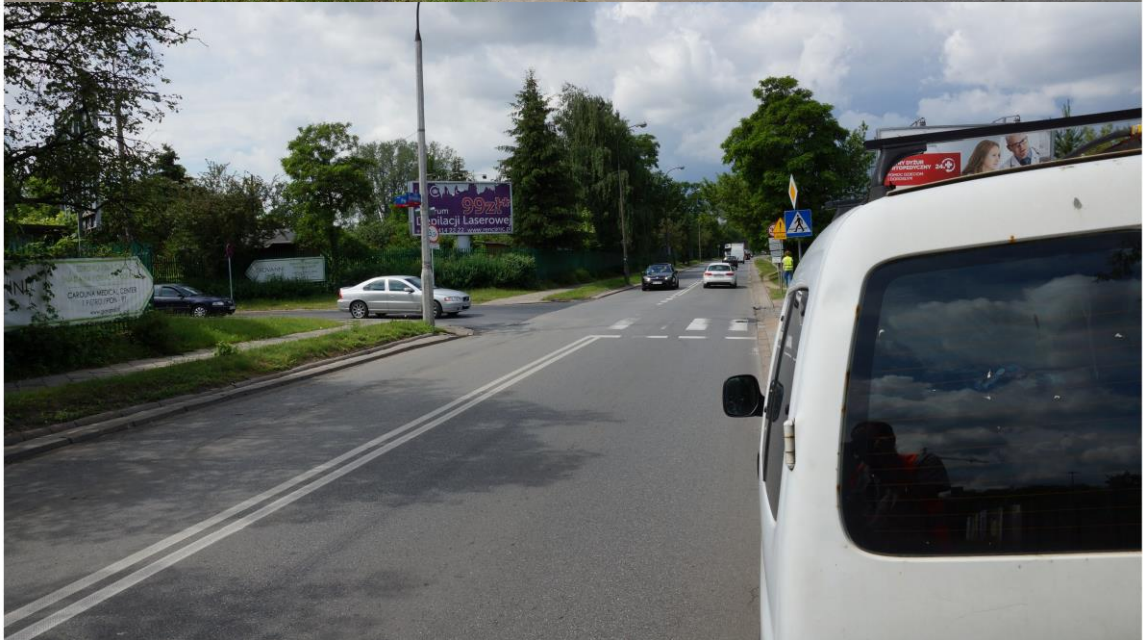
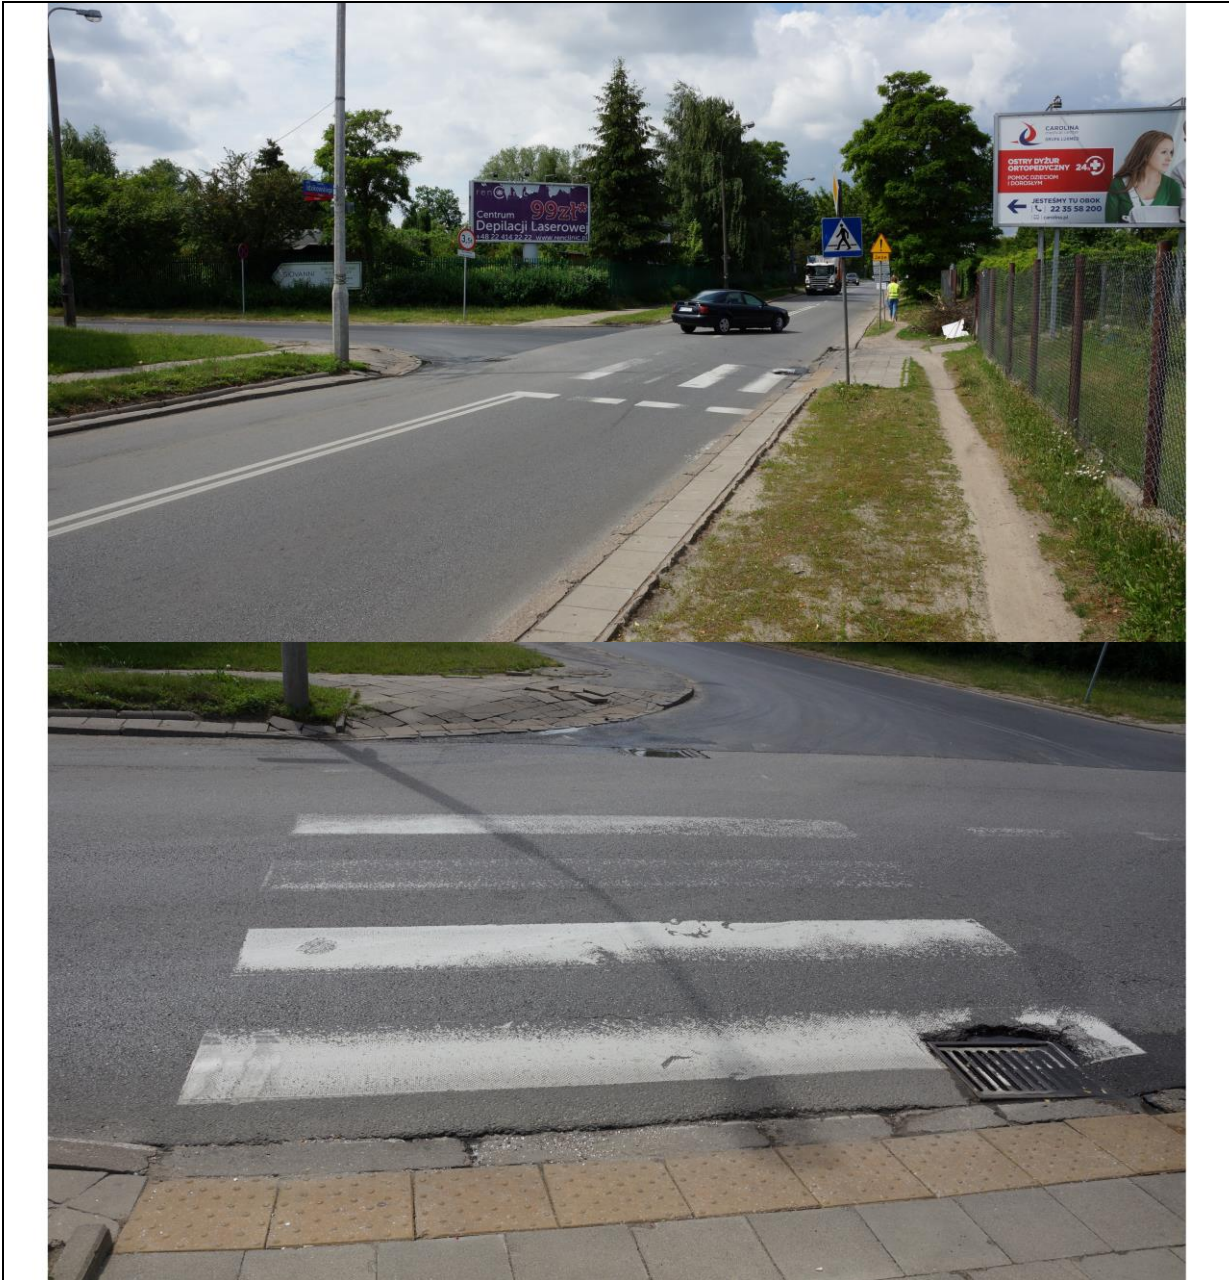
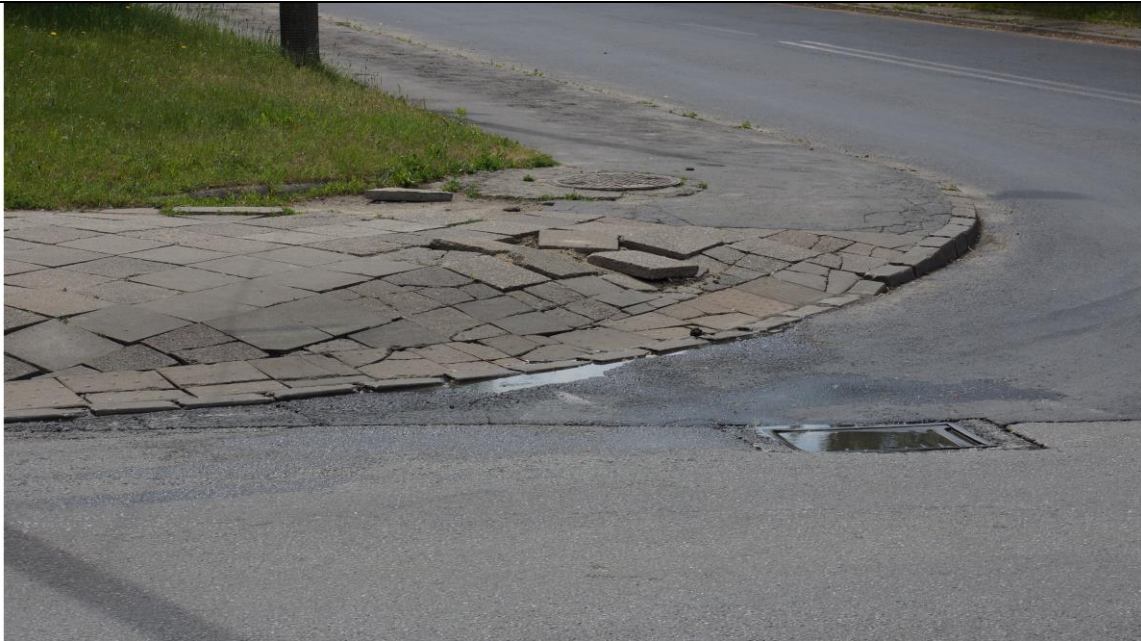
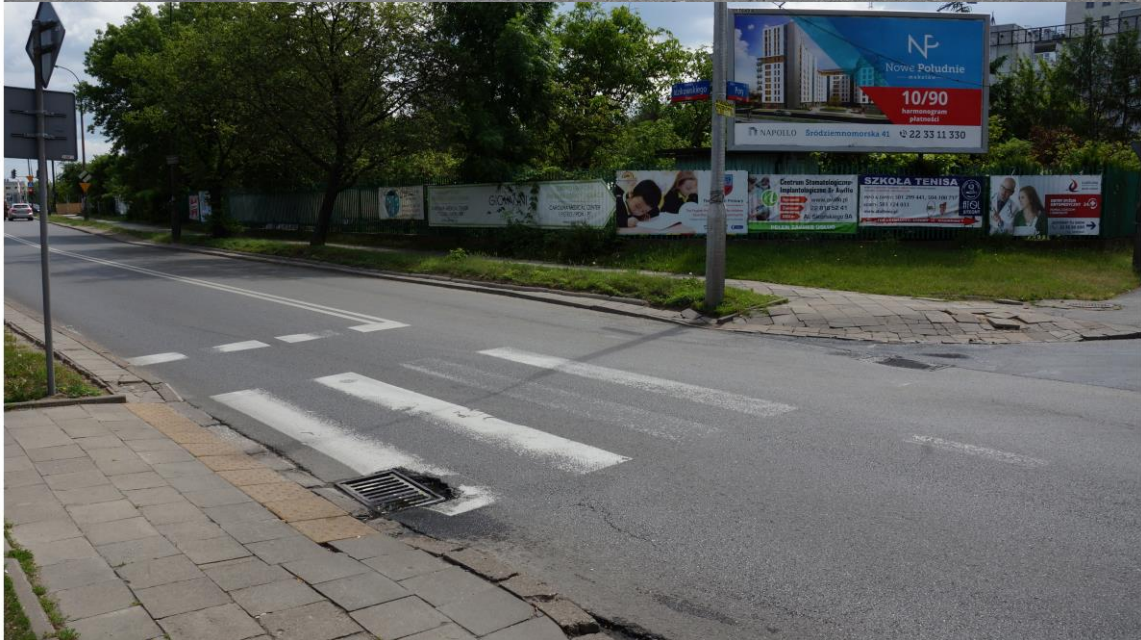
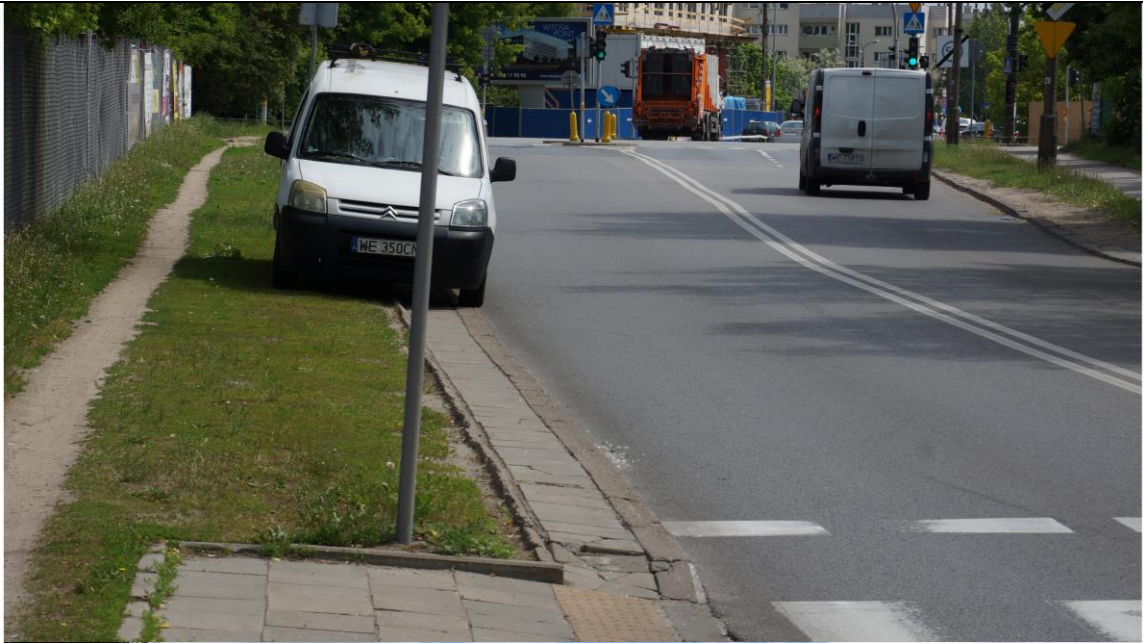
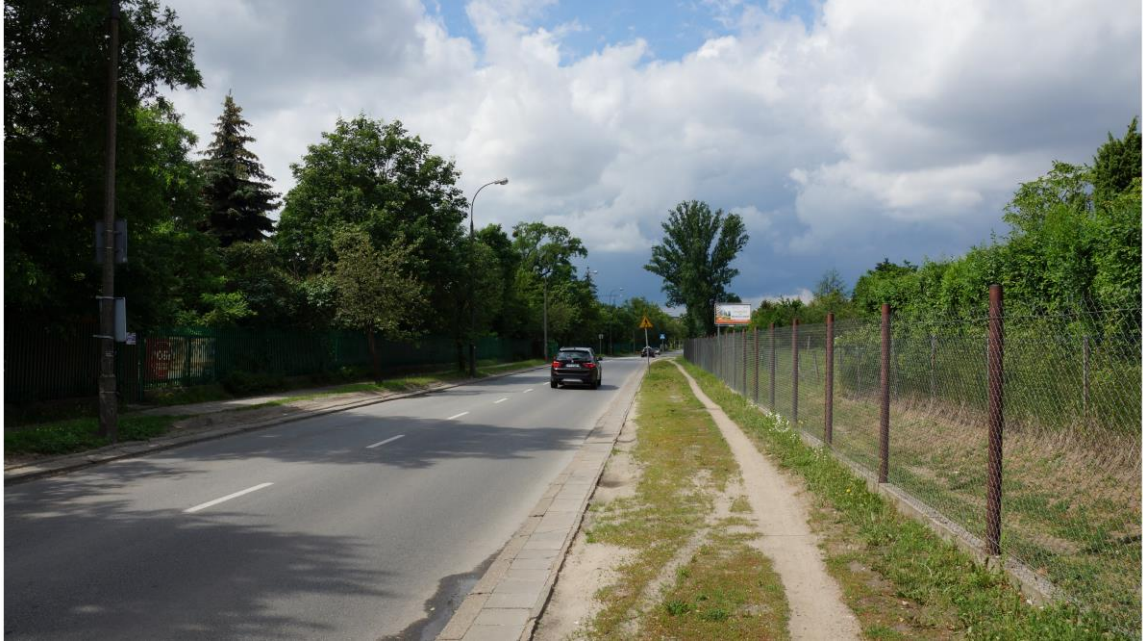
## ZDJĘCIA

Przeście o wyjątkowo niskich standardach, zarówno pod względem poziomu bezpieczeństwa, jak i parametrów technicznych. Zlokalizowane na wysokości ogródków działkowych.

Potencjalnie wysoka prędkość. Długa prosta, sprzyja takiej wysokiej prędkości, znacznie przekraczającej dopuszczony limit. Wiąże się to z ryzykiem najechania na pieszego i bardzo dużą ciężkością wypadków. Pieszy przy wysokiej prędkości pojazdów może niewłaściwie ocenić odległość i wejść na przeście, a jednocześnie kierowca może nie zdążyć wyhamować przed pieszym. Brak jakichkolwiek urządzeń uspokojenia ruchu.

Widoczność ograniczona przez parkujące pojazdy. Zaparkowane pojazdy obniżają widoczność na prześciu. W trakcie audytu w terenie zaobserwowano zaparkowany pojazd w odległości kilku metrów od prześcia, który ograniczał w znacznym stopniu widoczność.

Przeście wrażliwe na zastawianie. W czasie wizji lokalnej nie stwierdzono ograniczenia widoczności przez parkujące pojazdy bezpośrednio przy prześciu na drugim kierunku, ale brak zabezpieczenia przed takim parkowaniem w bezpośrednim sąsiedztwie prześcia.

Zły stan urządzeń dla niewidomych przy jednej krawędzi. Zły stan lub brak urządzeń dla osób niedowidzących i niewidomych przy krawędzi jezdni może powodować ich dezorientację i niekontrolowane wejście w obręb wjazdu. Ze zdjęć wynika, że są z obydwu stron.

Dodatkowo w rejonie wpustów występuje bardzo zły stan techniczny nawierzchni, wpusty są zapadnięte, co może skutkować przewróceniem się pieszego.

Oznakowanie poziome jest w złym stanie. Zdecydowanie ogranicza to rozpoznawalność i czytelność prześcia.

Zły stan techniczny chodnika, może skutkować przewróceniem się pieszego.

Oznakowanie pionowe niepełne, brak oznakowania prześcia dla jednego kierunku. Ogranicza to bardzo rozpoznawalność prześcia, szczególnie w połączeniu z bardzo złym stanem oznakowania poziomego.

Dodatkowo przeście jest wyprowadzone na krawędź w łuku na wjeździe, co z jednej strony wydłuża przeście a z drugiej powoduje, że pojazdy chcące się włączyć do drogi głównej będą najechać na to przeście, oczekując na włączenie.

Zastosować elementy uspokojenia ruchu. Przesunąć przejście od wlotu bocznego. Uzupełnić oznakowanie pionowe. Poprawić stan oznakowania poziomego. Poprawić stan techniczny jezdni i chodników. Usunąć wpusty z obszaru przejścia. Fizycznie uniemożliwić parkowanie w rejonie przejścia.
