FORMULARZ AUDYTU BRD		Arkusz 1
Audytor	Artur Ryś	
Data, Godzina	26.10.2016 11:55	
Pogoda	Zachmurzenie: Całkowite

METRYKA WEDŁUG INWENTARYZACJI			
NR PRZEJŚCIA	4091		
DZIELNICA	Praga Południe	KATEGORIA	Praga Południe
ULICA	Grochowska	LICZBA PASÓW	2
SKRZYŻOWANIE ZJAZD	Mińska		
OPIS	przez Grochowska + przejscie przez tory 1

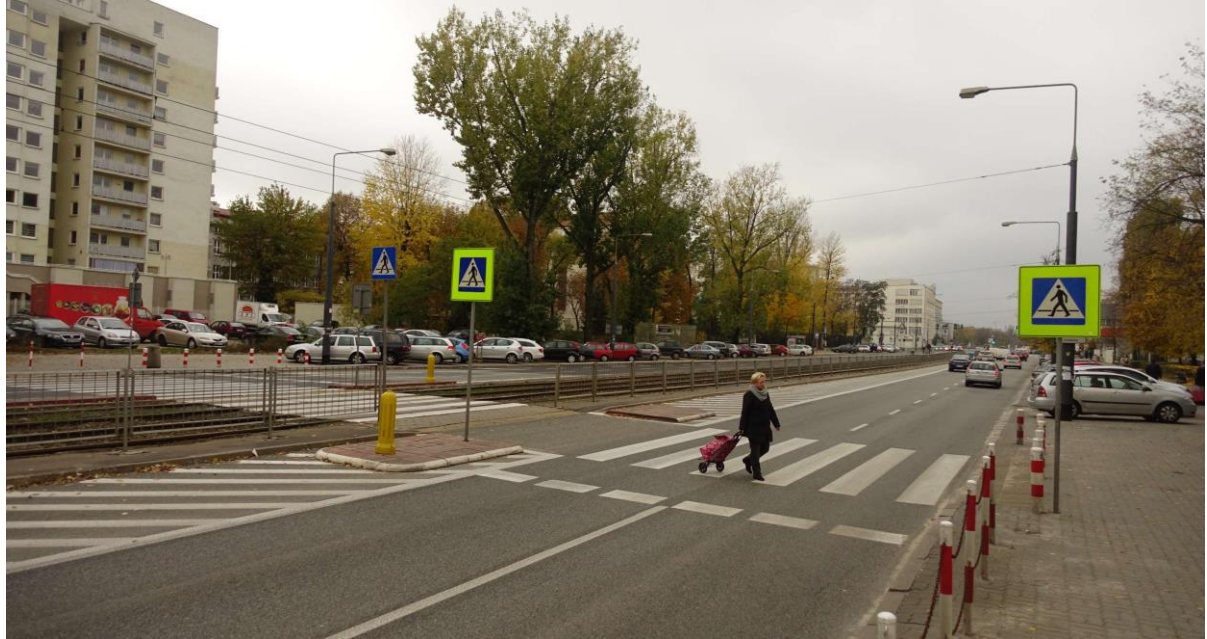
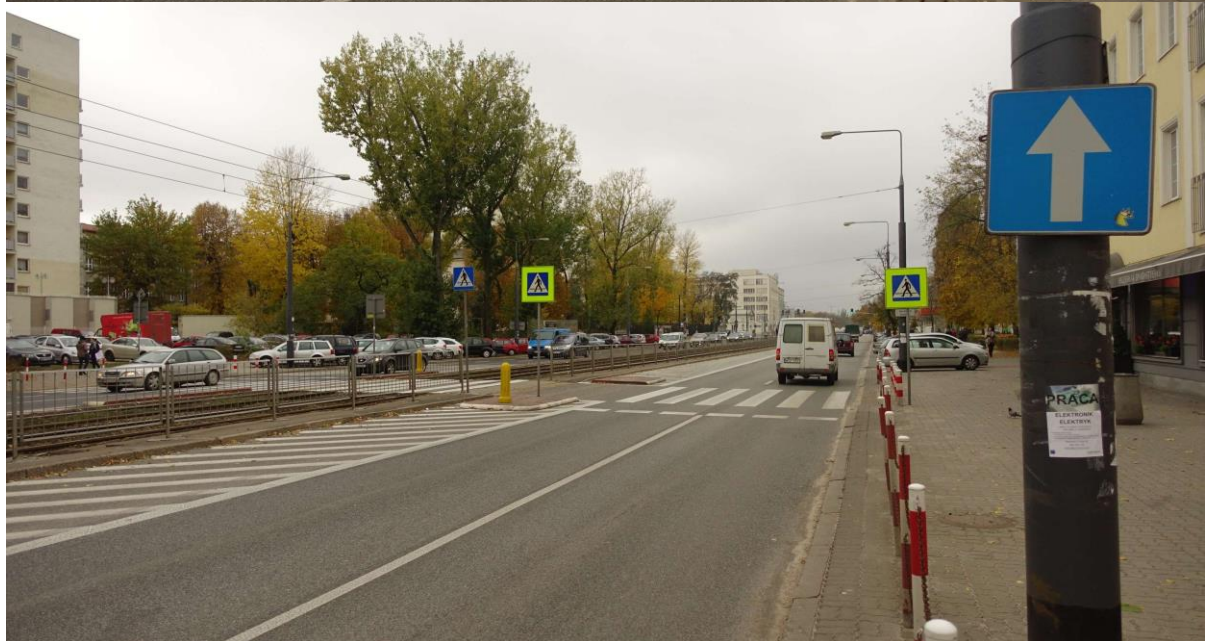
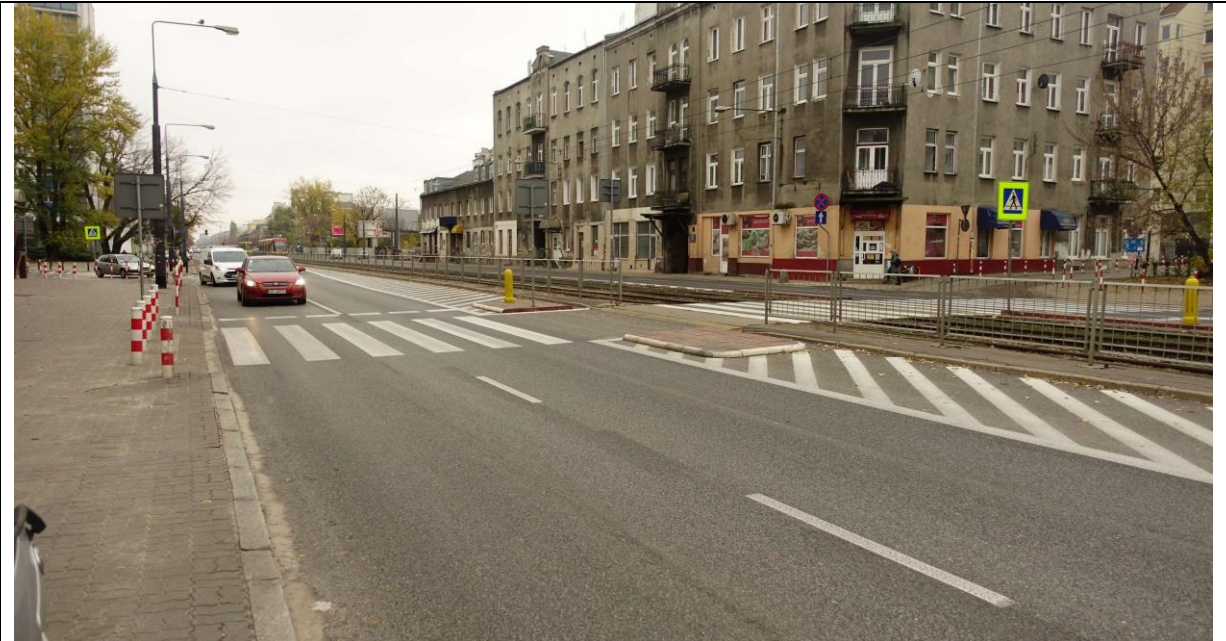
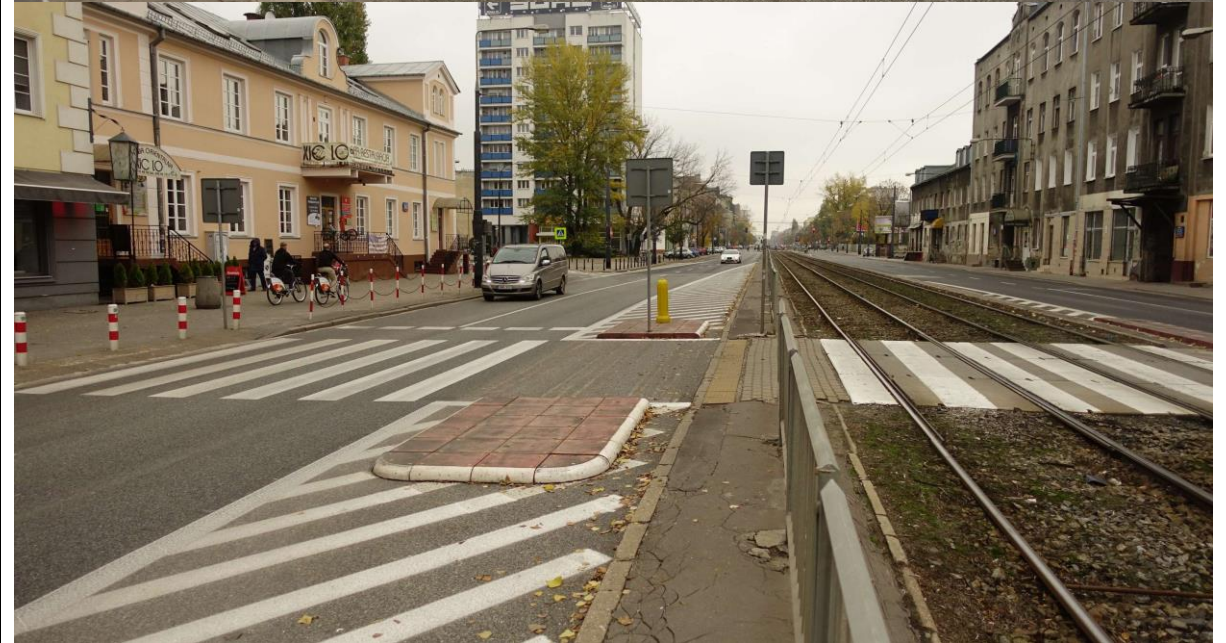
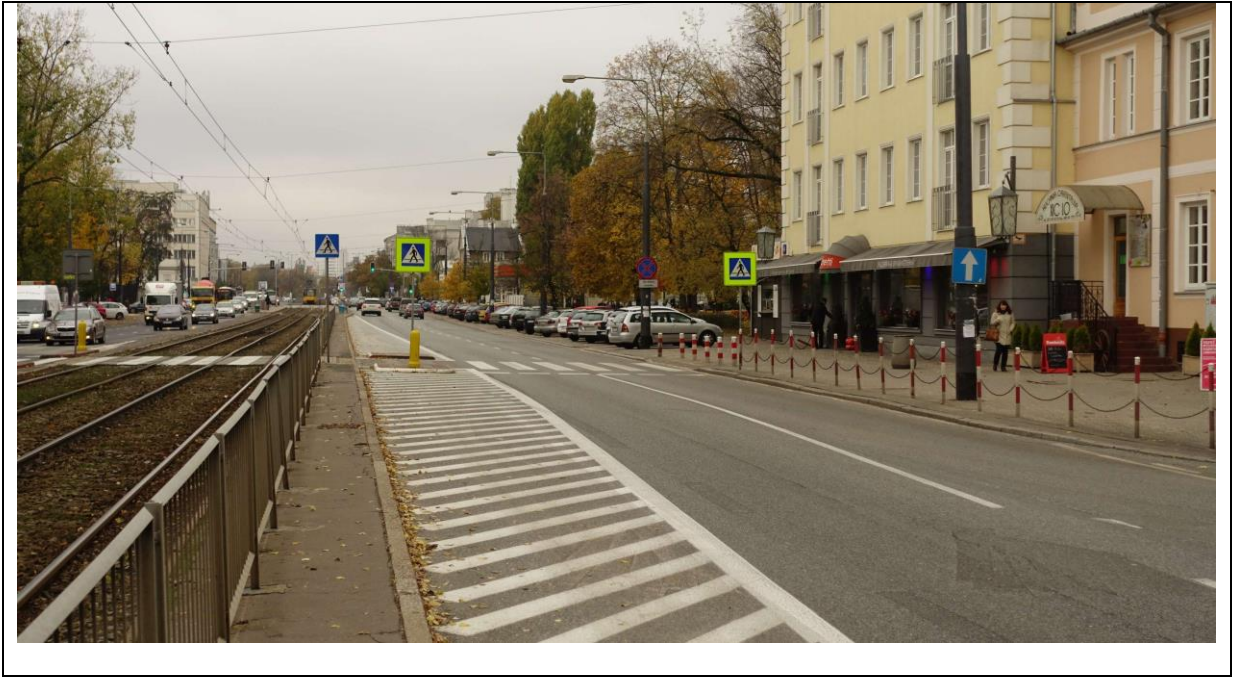
ZDJĘCIA

Przeście przez jezdnię o dużym natężeniu ruchu w przekroju jednokierunkowym dwupasowym, co w połączeniu z zaobserwowanymi w czasie inspekcji znacznymi prędkościami pojazdów (długi prosty odcinek) czyni je relatywnie niebezpiecznym, między innymi dlatego, że przejście przez dwa pasy w jednym kierunku jest zawsze obarczone pewnym zagrożeniem dla pieszych z uwagi na możliwość odmiennych zachowań kierujących, dojeżdżających do przejścia równolegle. W sytuacji, gdy jeden z pojazdów zmniejszy prędkość, by pozwolić przekroczyć jezdnię pieszemu, drugi może jej nie zredukować i w przypadku wejścia pieszego na jezdnie - potrącić go. Dodatkowym zagrożeniem dla pieszych jest torowisko tramwajowe, zlokalizowane na pasie dzielącym pomiędzy jezdniami ul. Grochowskiej.

W czasie inspekcji przejścia przechodnie wyrażali swoje krytyczne uwagi względem ocenianego przejścia.

Rekomenduje się instalację sygnalizacji świetlnej na przejściu (wraz z przejściem przez torowisko i jezdnię ul. Grochowskiej w kierunku przeciwnym) oraz zaakcentowanie obecności przejścia, na przykład poprzez uwydatnienie oznakowania pionowego. Zaleca się także zastąpienie wysp prefabrykowanych zawężających przekrój przestrzeniami w w krawężniku wraz z wysunięciem chodników do nowych krawędzi.
