FORMULARZ AUDYTU BRD		Arkusz 1
Audytor	Kazimierz Jamroz	
Data, Godzina	14.07.2017 19:00	
Pogoda	Słonecznie

METRYKA WEDŁUG INWENTARYZACJI			
NR PRZEJŚCIA	463		
DZIELNICA	Mokotów	KATEGORIA	powiatowa
ULICA	Augustówka	LICZBA PASÓW	2
SKRZYŻOWANIE ZJAZD	Zawodzie		
OPIS	przez Augustówkę

Oceniane przejście dla pieszych (nr 463), zlokalizowane jest na ulicy Augustówka na południowo - zachodnim wlocie skrzyżowania z ulicą Zawodzie. Przejście znajduje się na ciągu pieszym łączącym zakłady produkcyjne z przystankiem transportu zbiorowego. Na ulicy występuje średnie natężenie ruchu kołowego, natomiast na przejściu niewielkie natężenie ruchu pieszego.

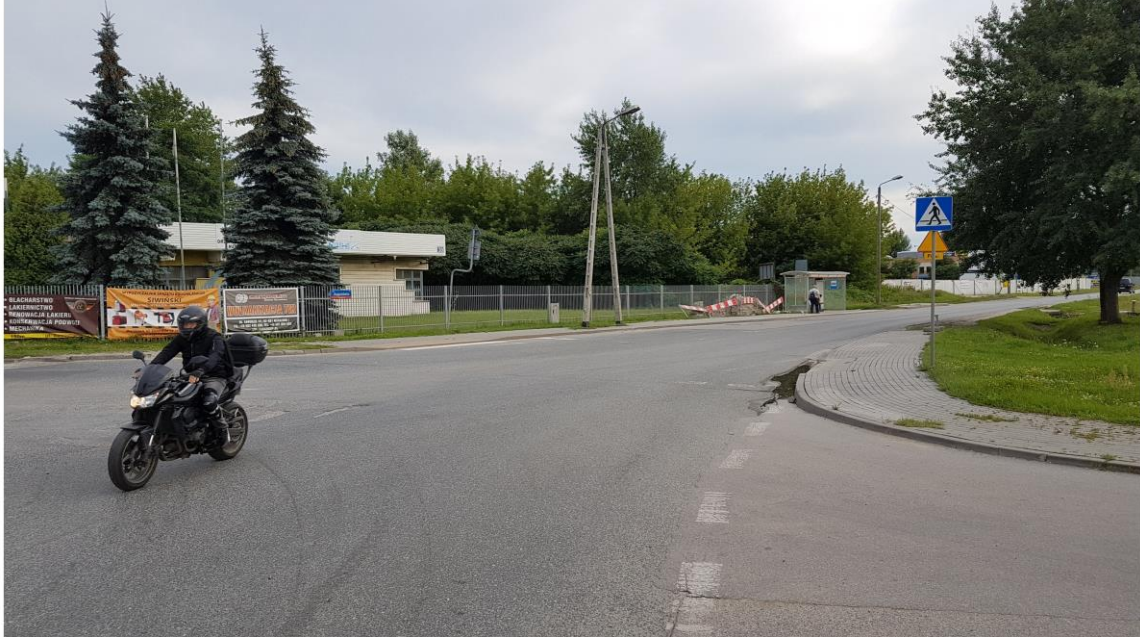
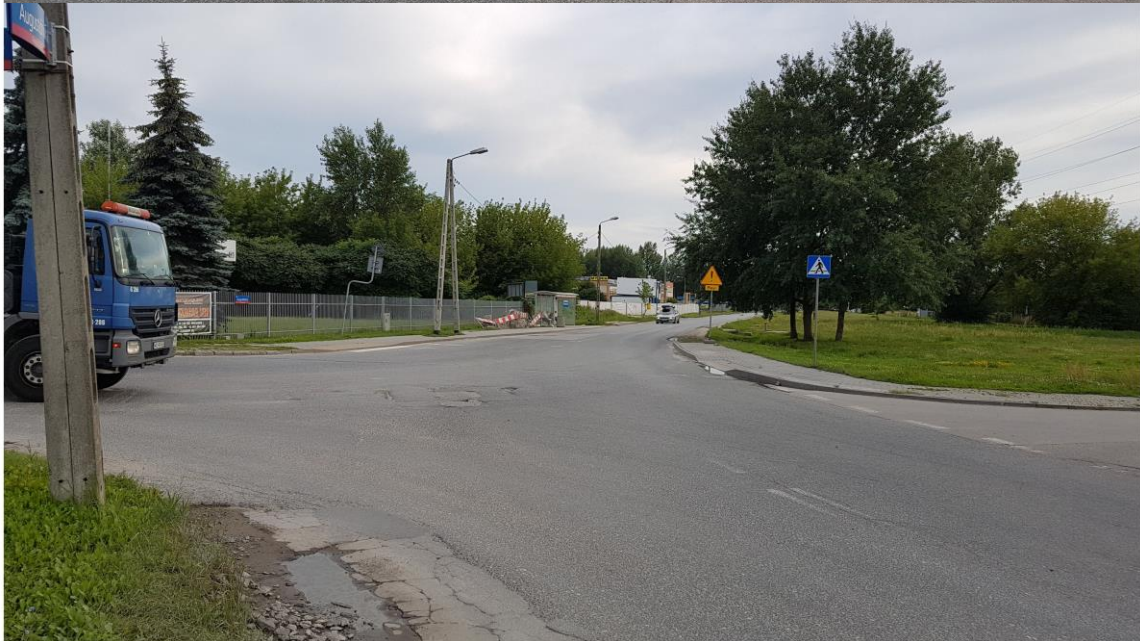
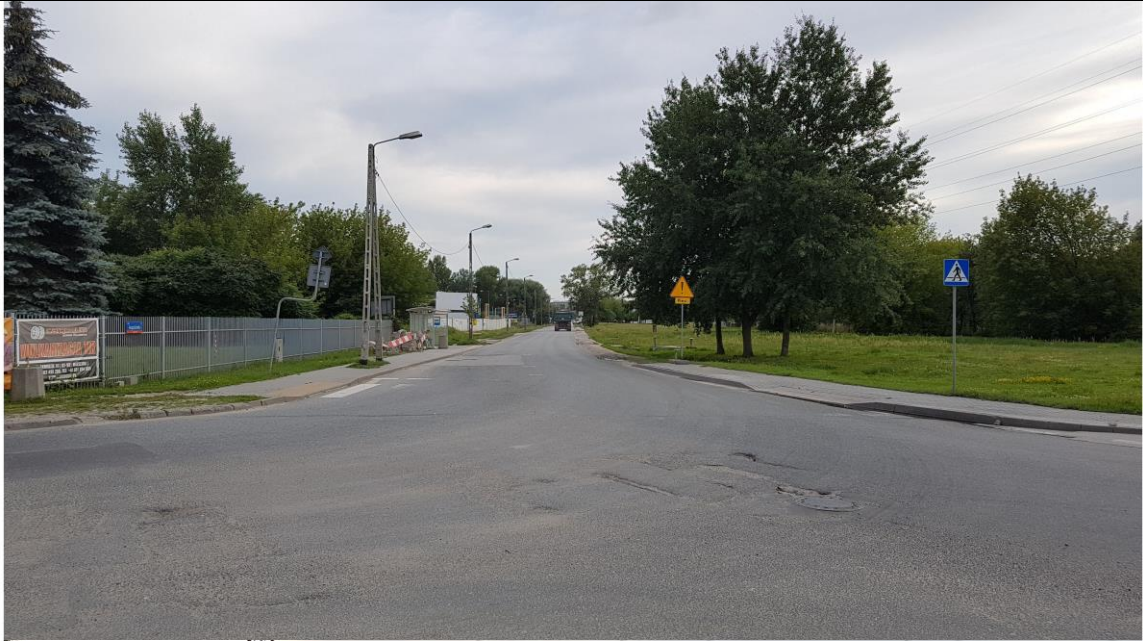
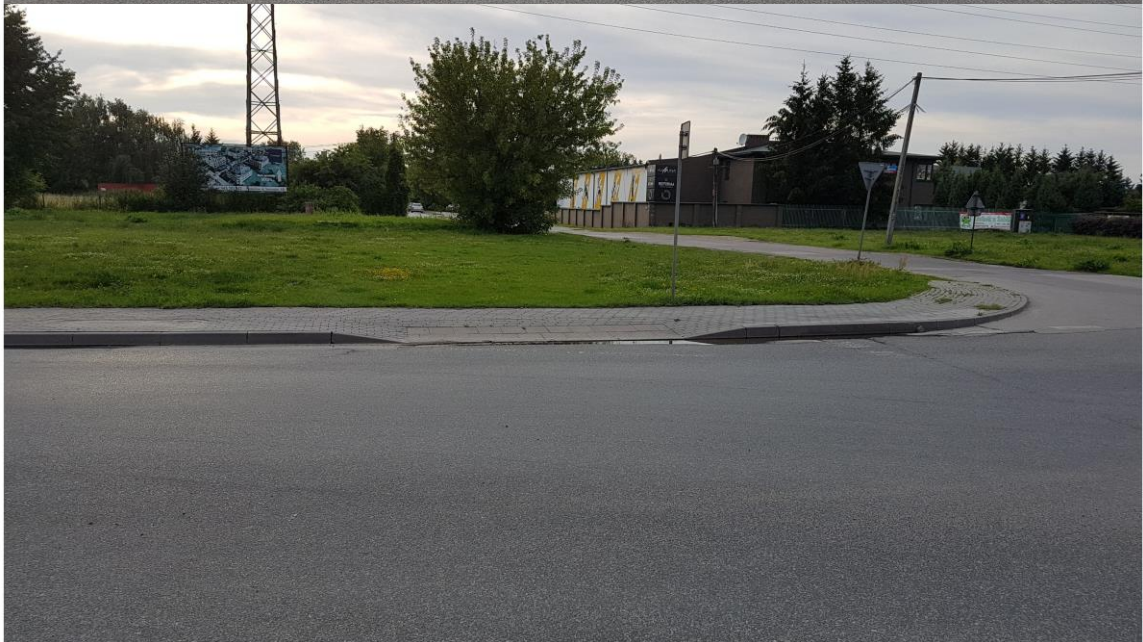
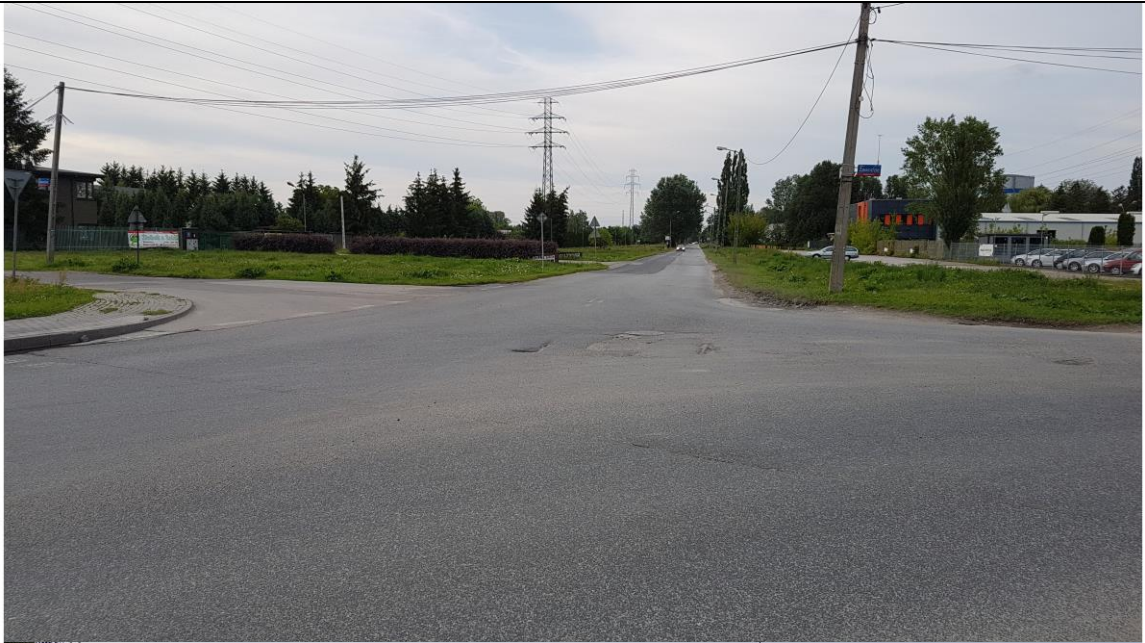
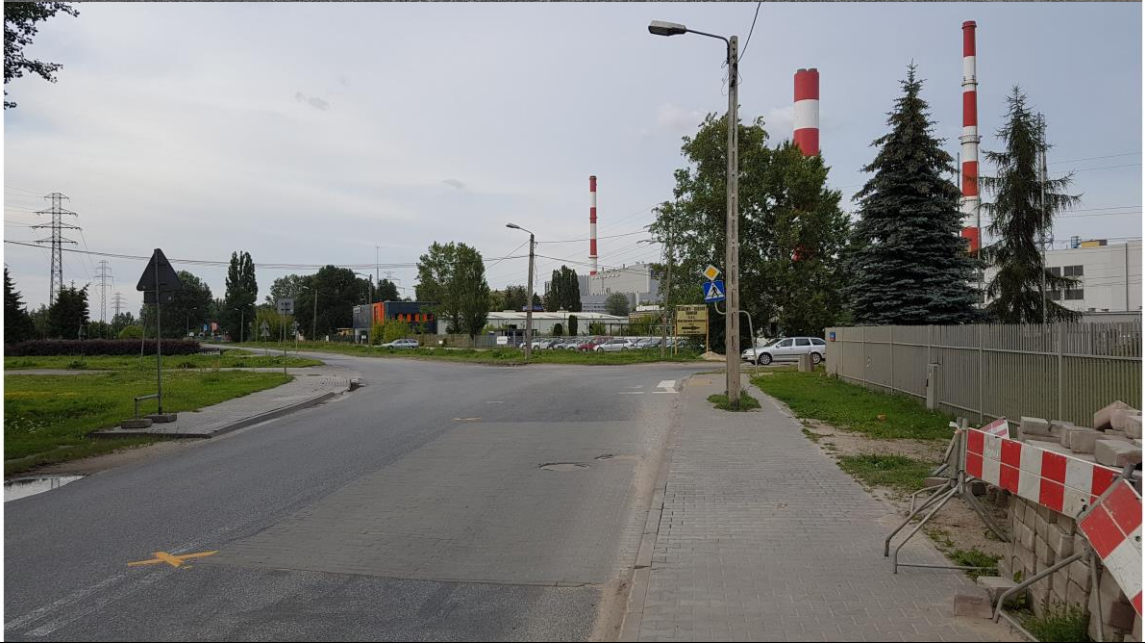
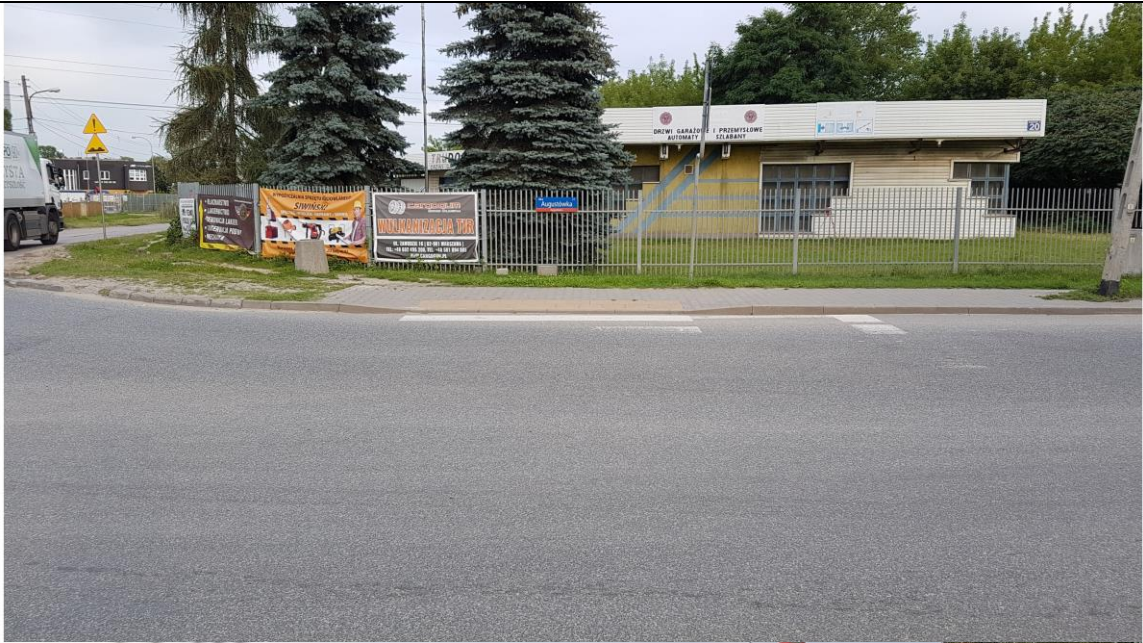
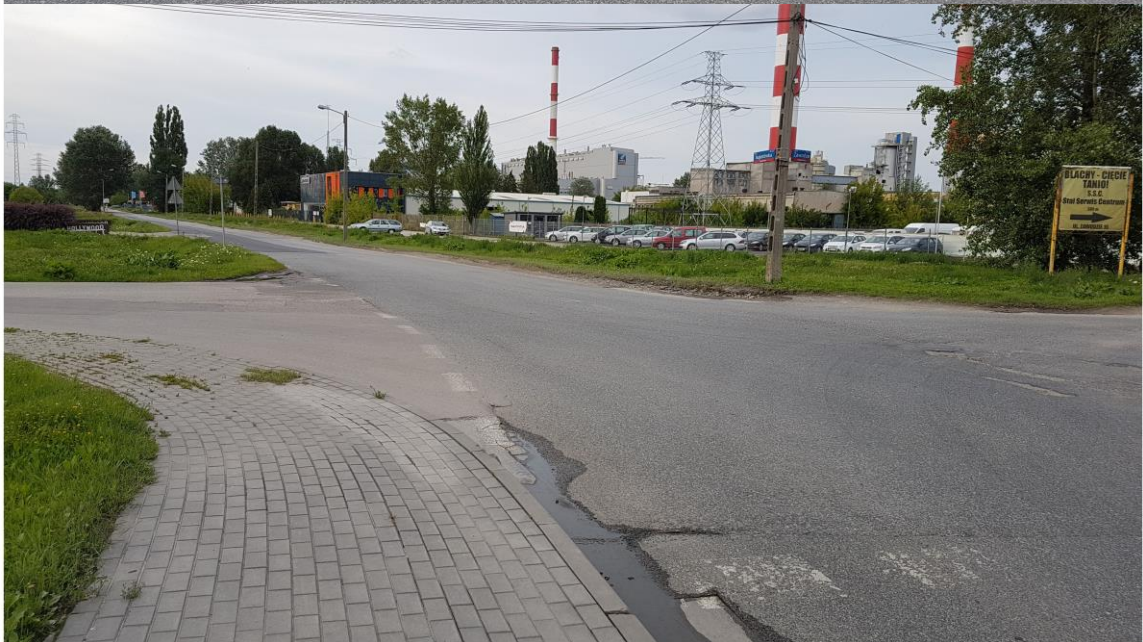
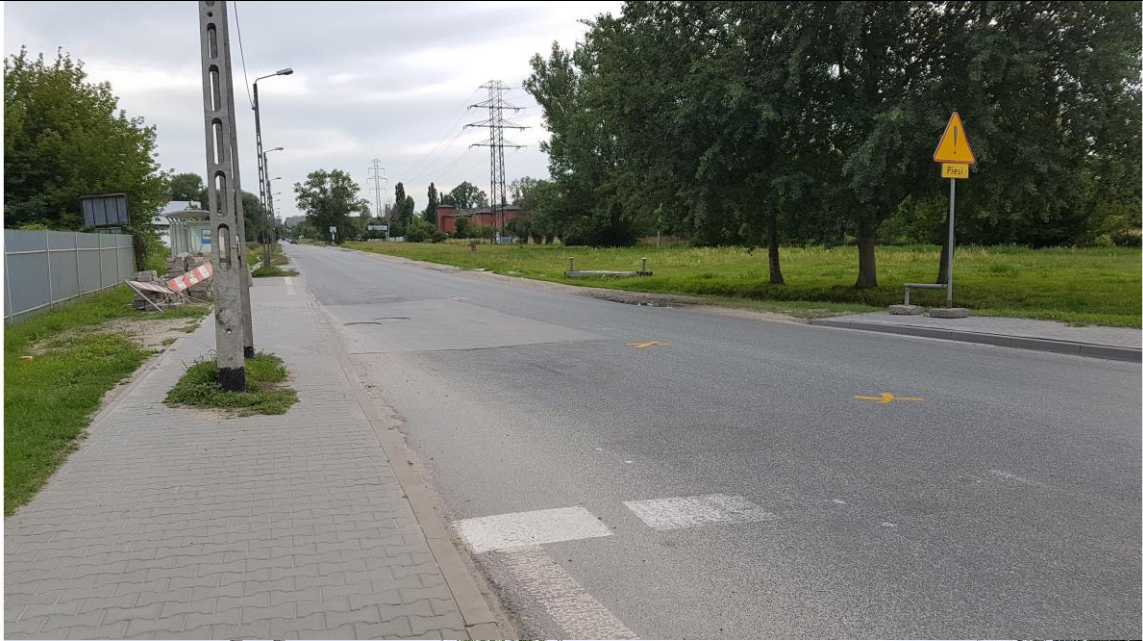
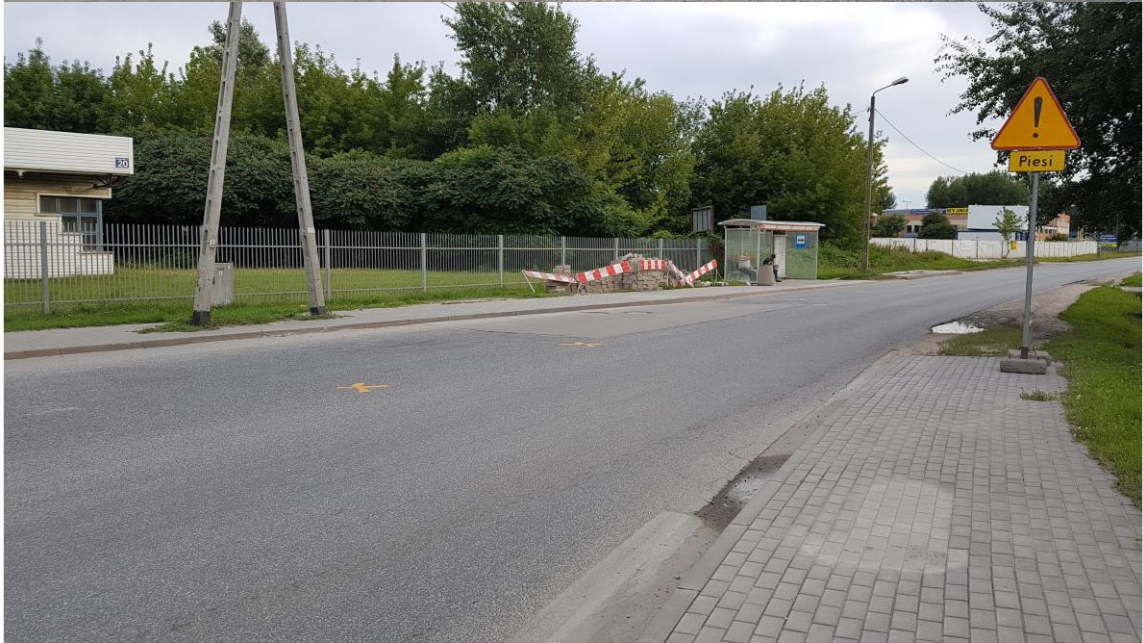
## ZDJĘCIA

Przejście jest oznakowane znakami pionowymi, które są umiejscowione w prawidłowy sposób oraz niewidocznym (wytartym) oznakowaniem poziomym. Przejście jest wyposażone w rampy dla osób niepełnosprawnych oraz płytki prowadzące dla osób niewidomych i niedowidzących. Odwodnienie wykonane jest w nieprawidłowy sposób. Po lewej stronie przy samym przejściu dla pieszych występuje najniższy punkt zlewni i tworzą się kałuże, co wskazano na zdjęciach. Nawierzchnia jezdni jak i chodnika jest w złym stanie technicznym.

Spostrzeżenia: Duża szerokość jezdni (8,0 m) oraz umiejscowienie przejścia dla pieszych na łuku poziomym dodatkowo wydłuża długość przejścia dla pieszych, która w sumie wynosi 12,0m. Długie odcinki proste ulicy Augustówka, zachęcają kierowców do rozwijania dość dużych prędkości i wykonywania manewrów wyprzedzania. Te niebezpieczne zachowania kierowców mogą powodować zagrożenie dla pieszych uczestników ruchu pokonujących przejście dla pieszych. Długa droga przejścia dla pieszych i duża prędkość pojazdów wymagają dużej luki czasowej między pojazdami do bezpiecznego pokonania przejścia dla pieszych. Przystanek transportu zbiorowego zlokalizowany jest na jezdni 26,0 metrów przed przejściem, lokalizacja przystanku przy szerokim przekroju jezdni może zachęcać kierowców do wyprzedzania autobusu co spowoduje wjazd na przejście z dużą prędkością.

Zalecenia: Biorąc powyższe pod uwagę należy przebudować skrzyżowanie z dostosowaniem do podstawowych standardów bezpieczeństwa. Do czasu przebudowy należy wykonać wyspę azylu o szerokości min. 3,0m wykonaną z elementów trwałych lub prefabrykowanych dla umożliwienia etapowego pokonania przejścia pieszym przez ulicę, co skróci drogę pokonywaną przez pieszego, oraz uniemożliwienia wyprzedzania się pojazdów w obszarze przejścia. Wyspa azylu powinna być wyniesiona na wysokość min. 10 cm, a w miejscu przejścia obniżona do wysokości min 2 cm nad nawierzchnię jezdni. Zaleca się remont chodnika w okolicy badanego przejścia dla pieszych. Należy usunąć najniższy punkt zlewni z obszaru przejścia tak, aby na przejściu nie tworzyły się kałuże oraz odtworzyć oznakowanie poziome. Ponadto należy rozważyć zmianę lokalizacji przystanku transportu zbiorowego.
