FORMULARZ AUDYTU BRD		Arkusz 1
Audytor	Marcin Budzyński	
Data, Godzina	06.06.2017 13:55	
Pogoda	Zachmurzenie: Całkowite

METRYKA WEDŁUG INWENTARYZACJI			
NR PRZEJŚCIA	506		
DZIELNICA	Mokotów	KATEGORIA	powiatowa
ULICA	Świętego Bonifacego	LICZBA PASÓW	2
SKRZYŻOWANIE ZJAZD	Św. Bonifacego 64		
OPIS	przez Św. Bonifacego

<b>FORMULARZ AUDYTU BRD</b>		Arkusz 2
NR PRZEJŚCIA	<b>506</b>

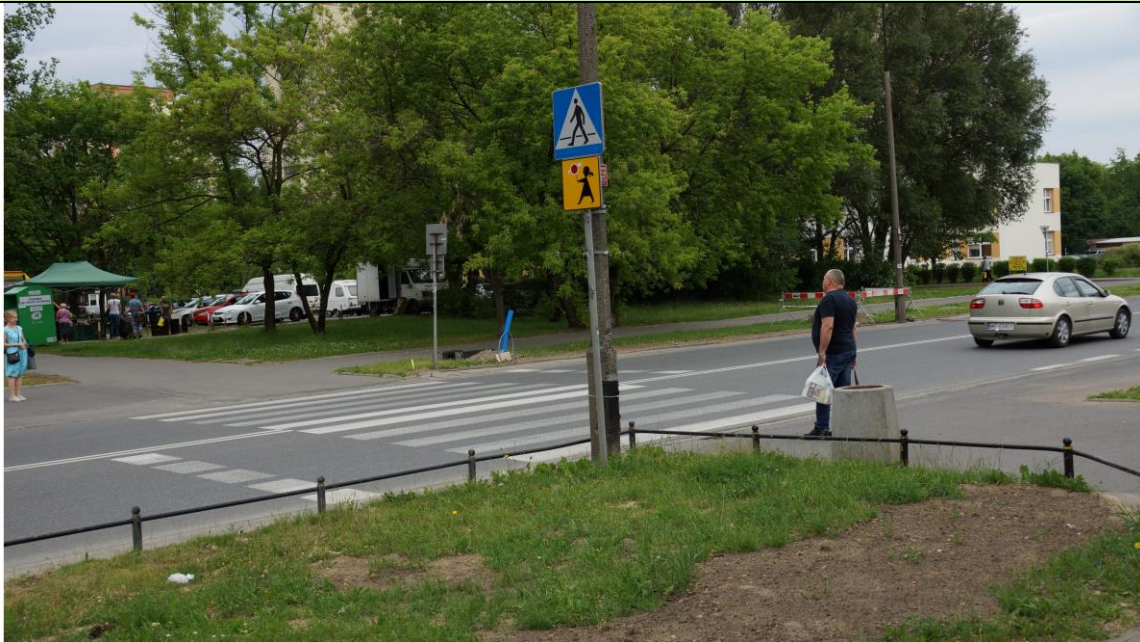
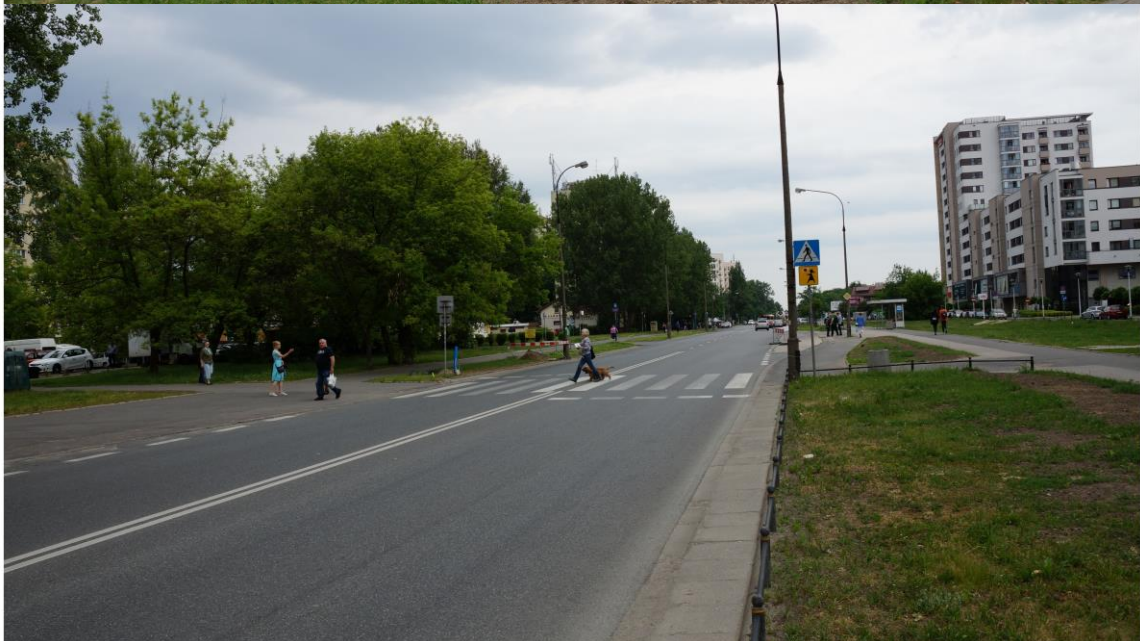
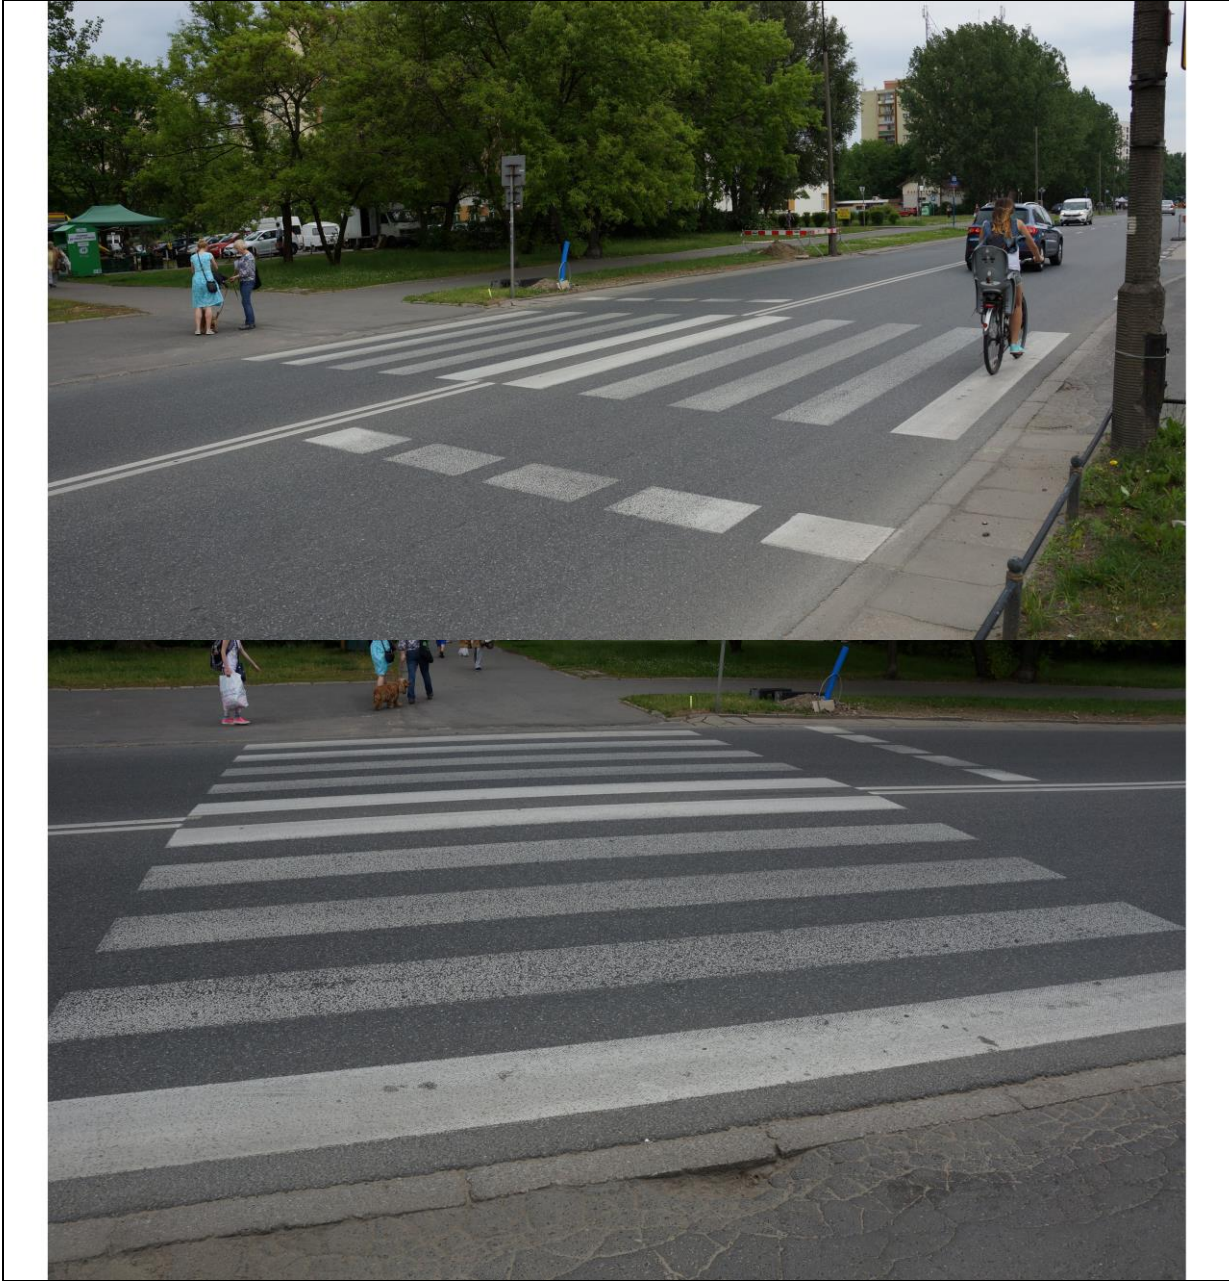
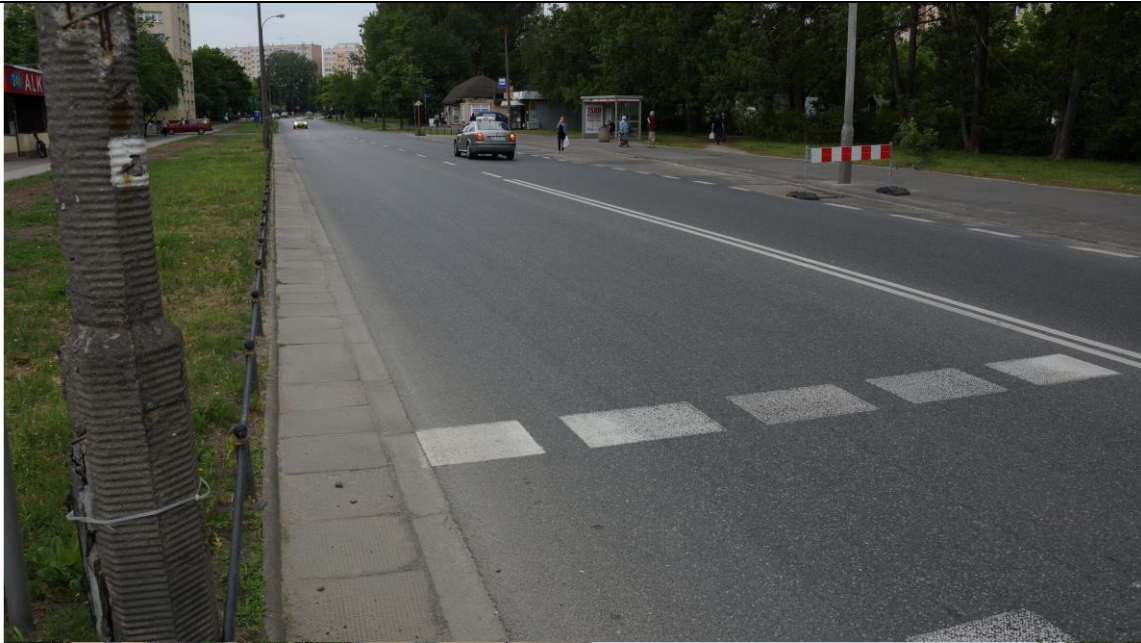
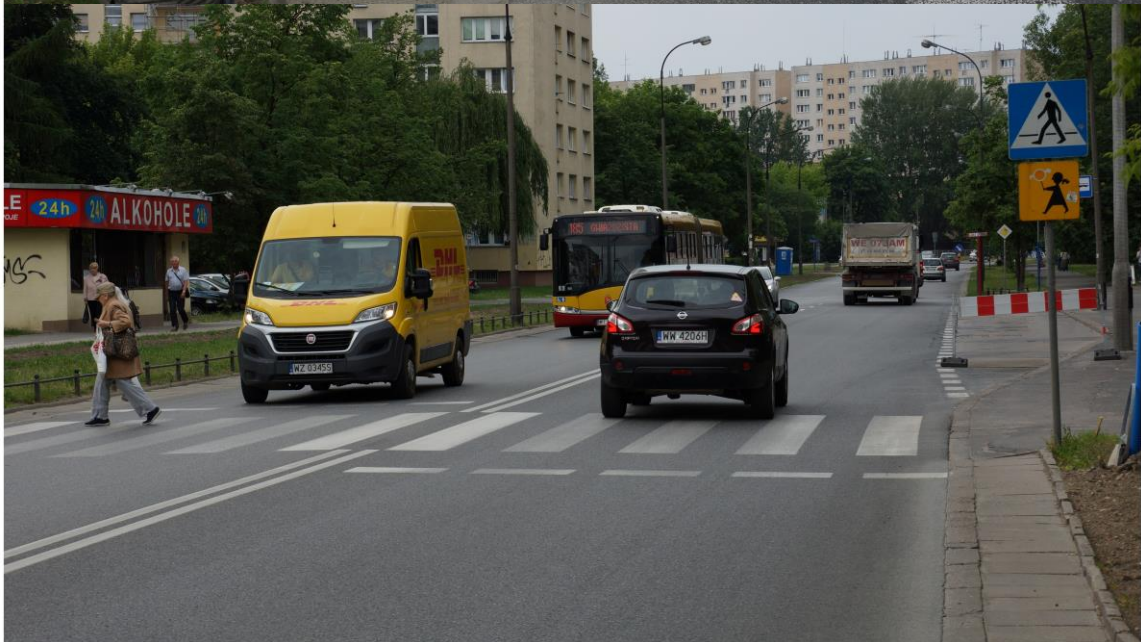
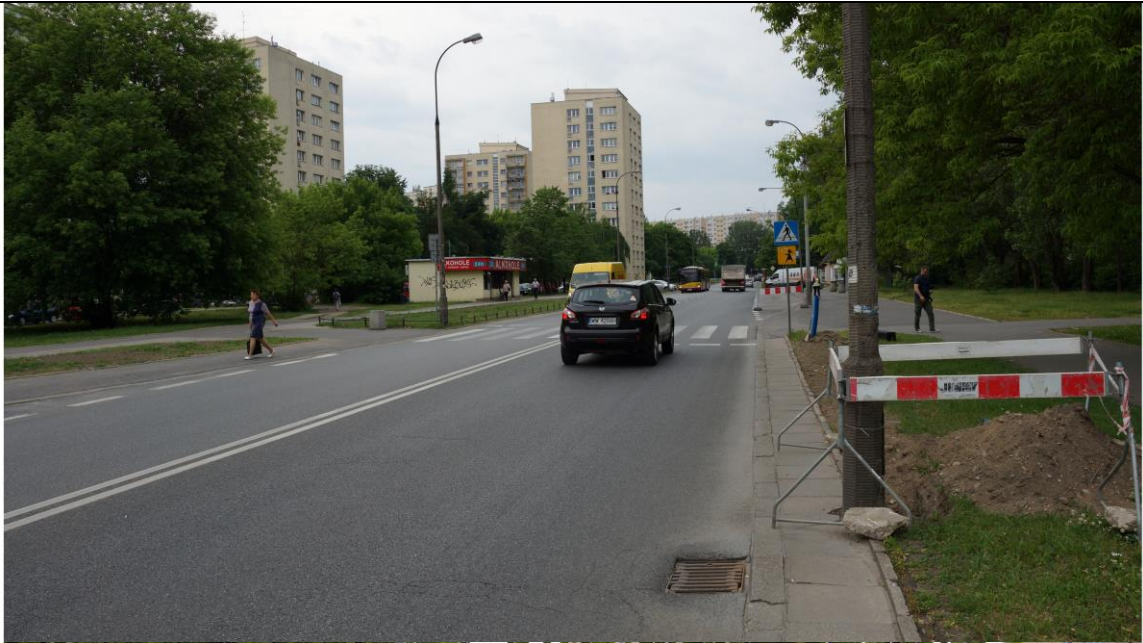
## ZDJĘCIA

Przejście przez wlot nadrzędny.  
Potencjalnie wysoka prędkość. Długa prosta, sprzyja takiej wysokiej prędkości, znacznie przekraczającej dopuszczony limit. Wiąże się to z ryzykiem najechania na pieszego i bardzo dużą ciężkością wypadków. Pieszy przy wysokiej prędkości pojazdów może niewłaściwie ocenić odległość i wejść na przejście, a jednocześnie kierowca może nie zdążyć wyhamować przed pieszym.

Zbyt długie przejście dla pieszych i jednocześnie zbyt szerokie pasy ruchu. Pieszy przekraczając długie przejście dla pieszych (ok. 10 m) narażony jest na ryzyko potrącenia na długim odcinku. Pieszy będzie potrzebował więcej czasu (dłuższą lukę czasową pomiędzy pojazdami), aby przekroczyć jezdnię. Powoduje to niepotrzebne zagrożenia niechronionych użytkowników ruchu. Występuje wyspa azylu, ale szerokości pasów ruchu są zdecydowanie za duże.

Brak urządzeń dla niewidomych. Brak urządzeń dla osób niedowidzących i niewidomych przy krawędzi jezdni, może powodować ich dezorientację i wtargnięcia na jezdnię.

Niechroniony pieszy na krawędzi jezdni – ryzyko zahaczenia pieszego przez pojazd.

Uskok nawierzchni chodnika przy krawężniku przy jednej z krawędzi – może spowodować przewrócenie się pieszego na jezdnię.

Zalecenia.  
Zastosować elementy uspokojenia ruchu. Zawęzić pasy ruchu. Zastosować urządzenia dla osób niewidomych. Wyniesienie chodnika na krawędzi przejścia. Poprawić stan techniczny nawierzchni chodnika (likwidacja uskoku przy jednej z krawędzi).
