FORMULARZ AUDYTU BRD		Arkusz 1
Audytor	Joanna Wachnicka	
Data, Godzina	17.06.2017 14:30	
Pogoda	Zachmurzenie: Częściowe

METRYKA WEDŁUG INWENTARYZACJI			
NR PRZEJŚCIA	540		
DZIELNICA	Mokotów	KATEGORIA	powiatowa
ULICA	Stefana Batorego	LICZBA PASÓW	2+1
SKRZYŻOWANIE ZJAZD	Batorego 20		
OPIS	przez Batorego

FORMULARZ AUDYTU BRD		Arkusz 2
NR PRZEJŚCIA	540

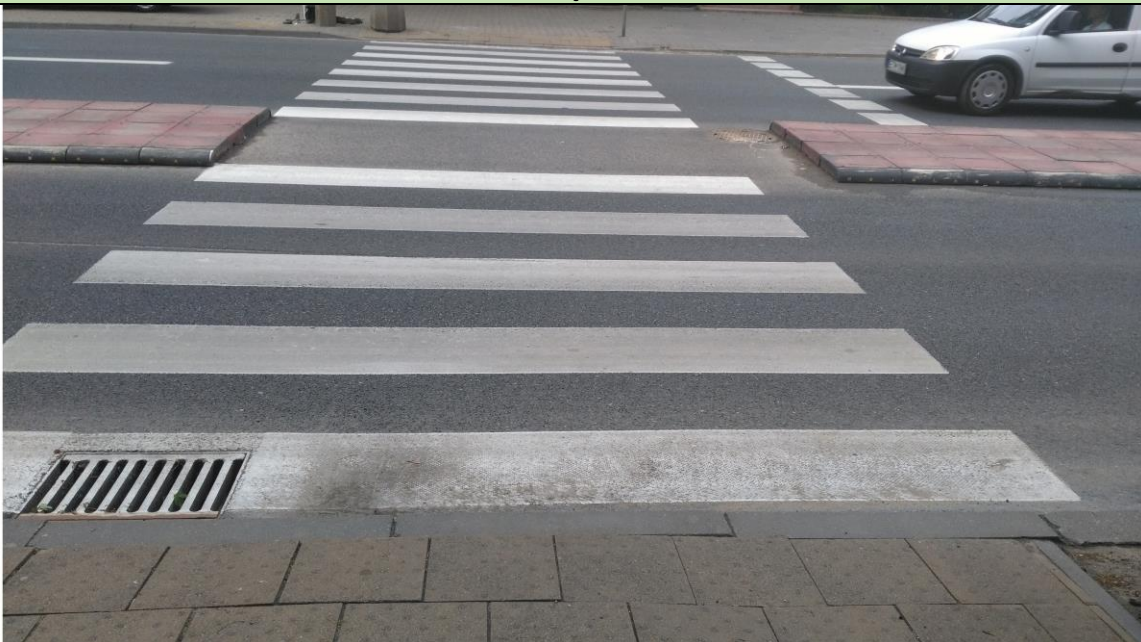
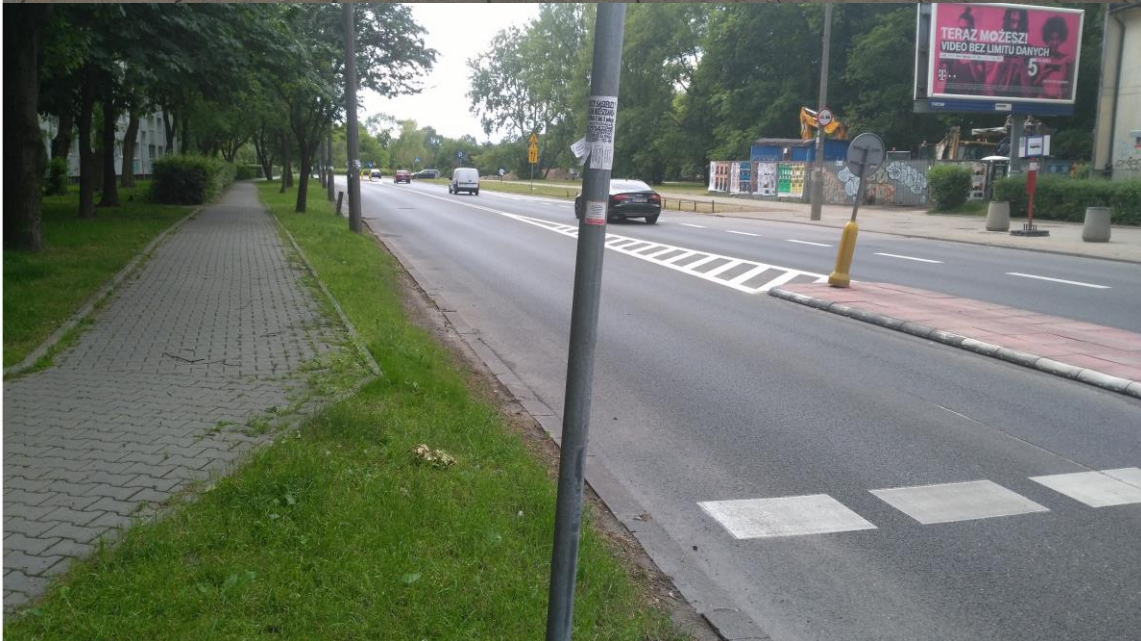
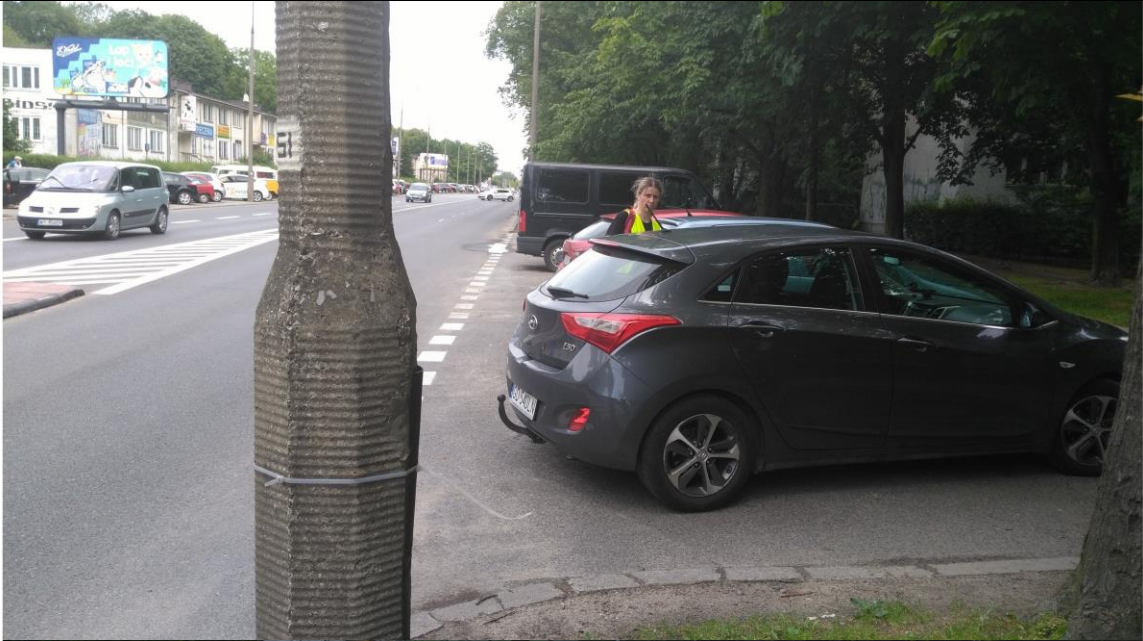
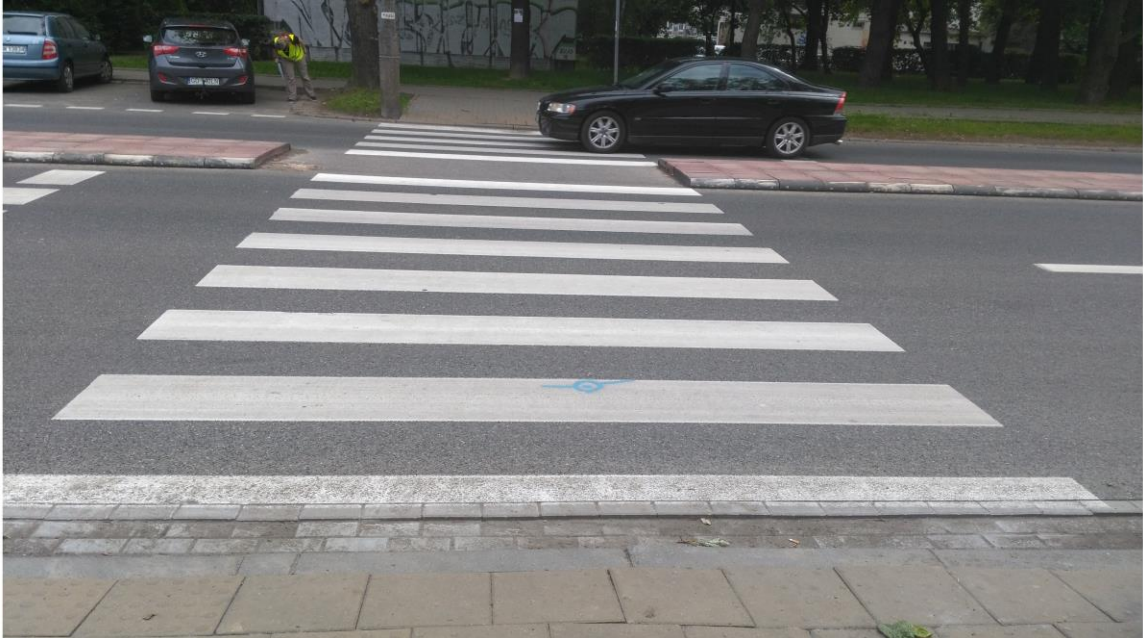
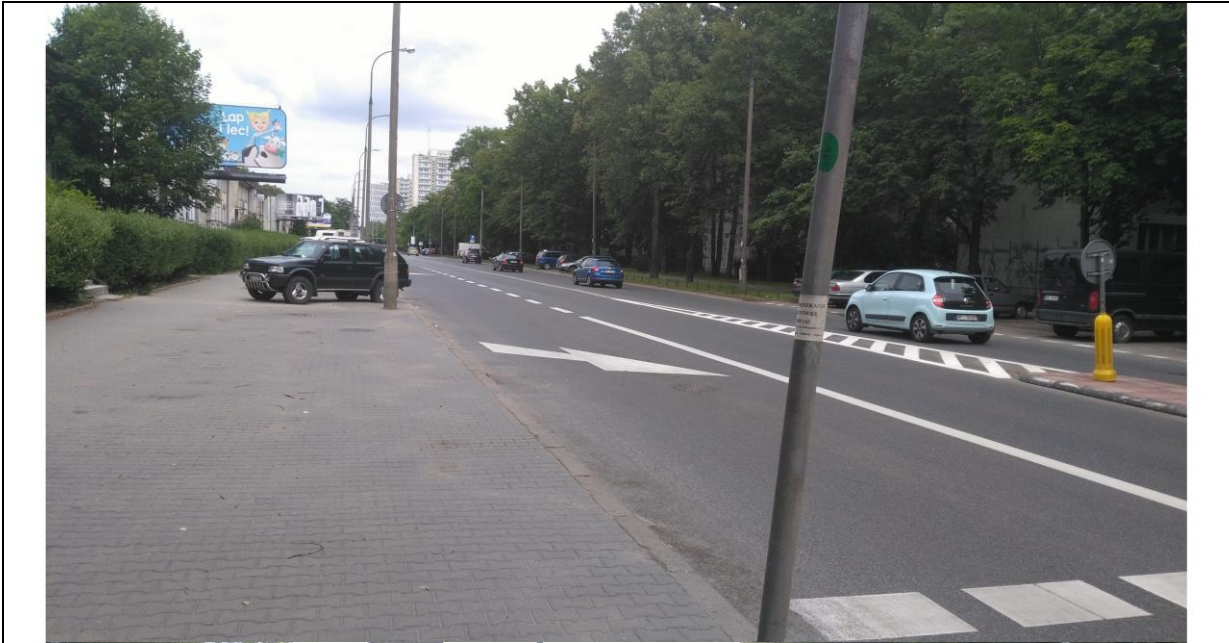
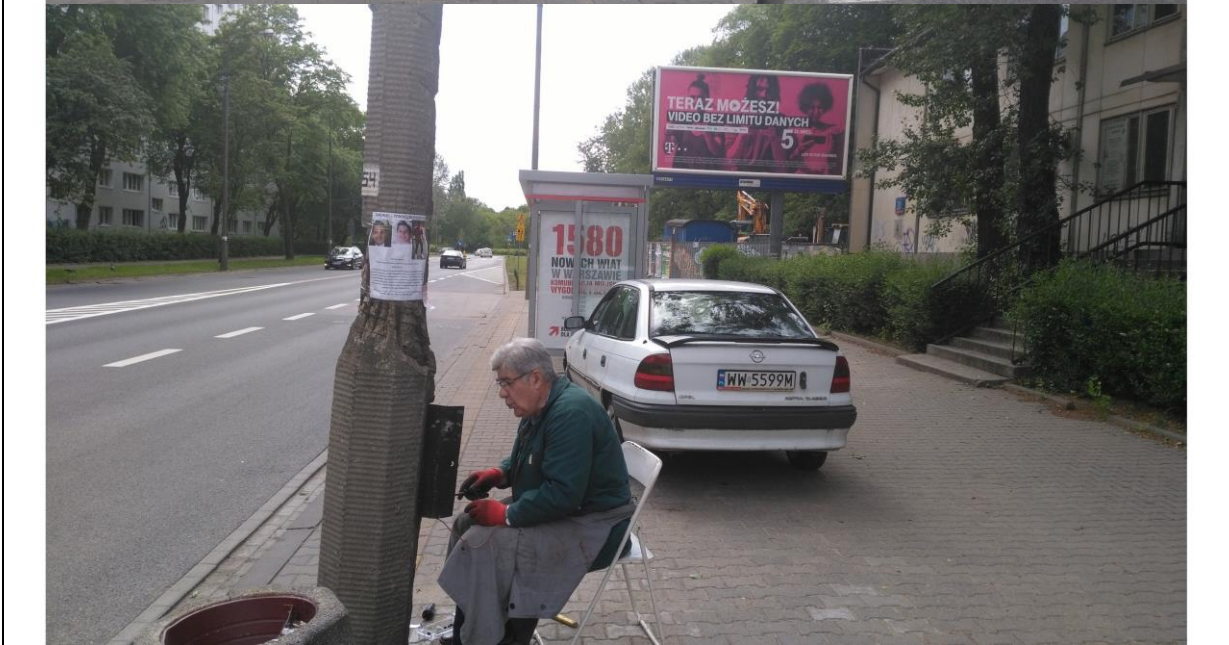
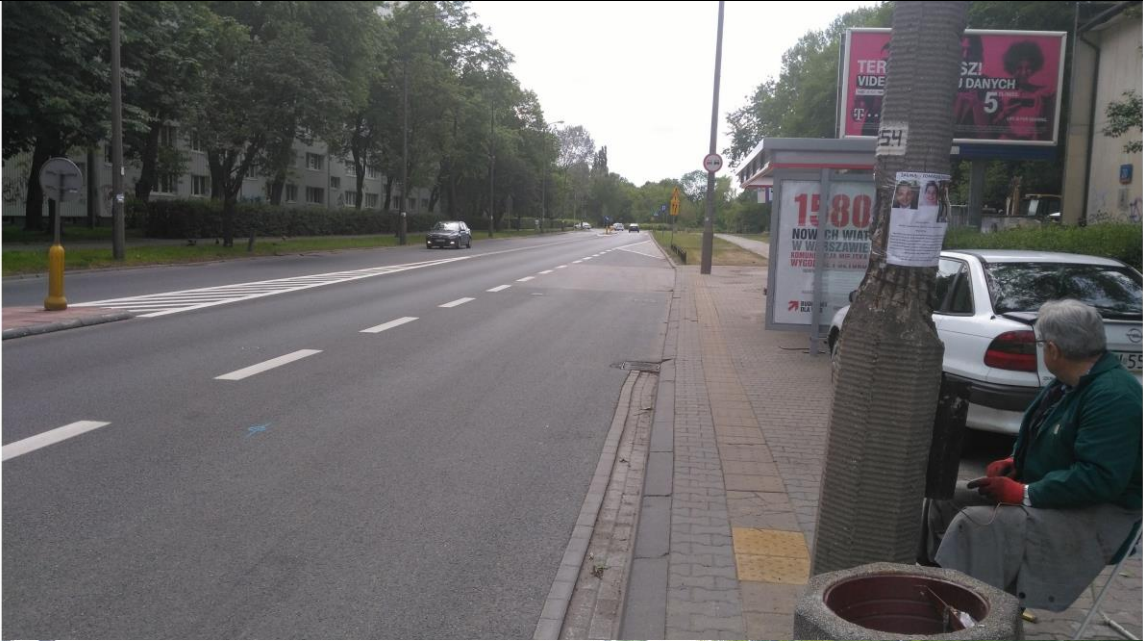
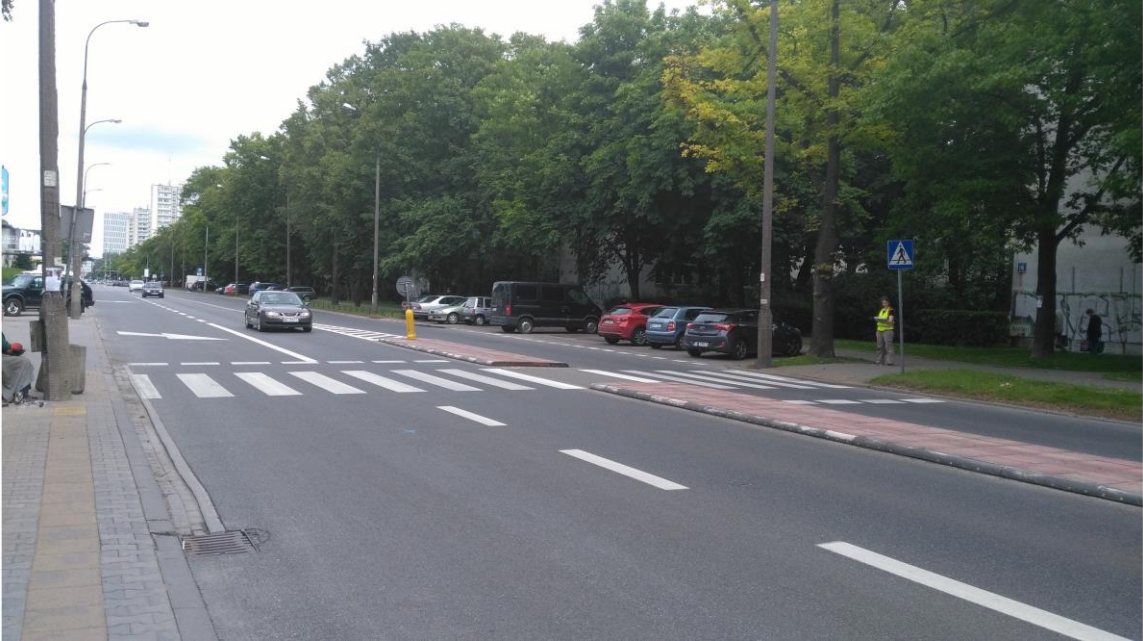
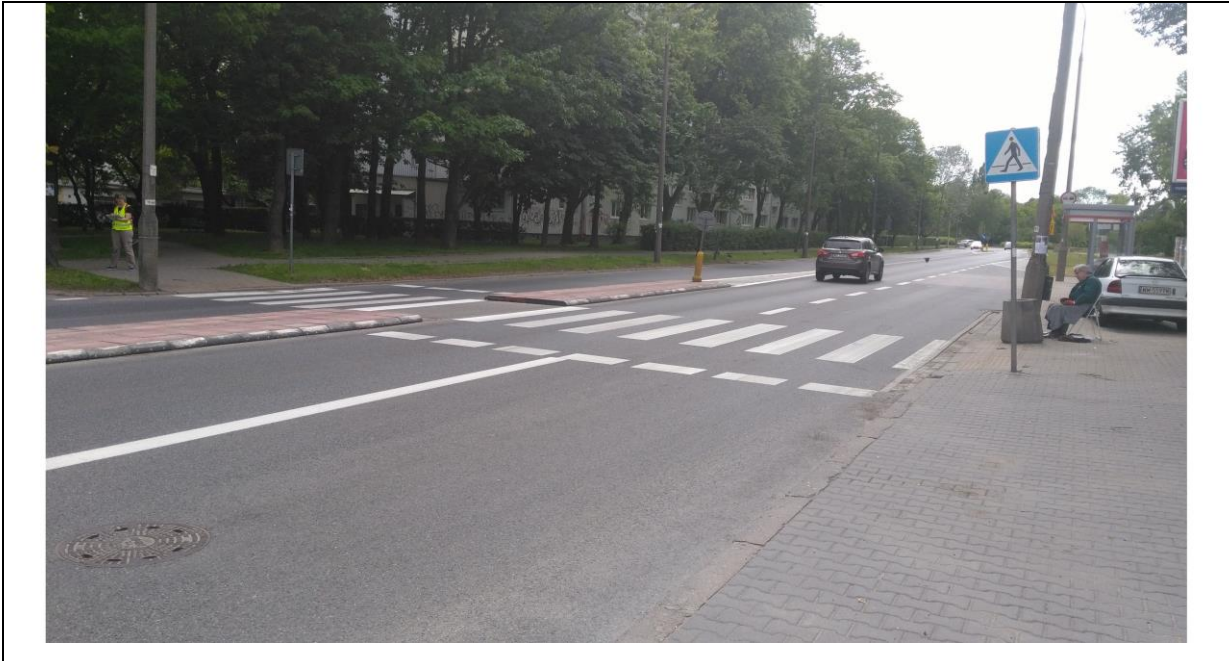
ZDJĘCIA

Oceniono, że w obszarze przejścia występuje znaczna prędkość pojazdów. W przypadku zdarzenia z udziałem pieszych może to prowadzić do bardzo groźnych skutków.

Długa prosta, brak dodatkowych elementów uspokojenia ruchu sprzyja takiej wysokiej prędkości, znacznie przekraczającej dopuszczony limit. Wiąże się to z ryzykiem najechania na pieszego i bardzo dużą ciężkością wypadków. Pieszy przy wysokiej prędkości pojazdów może niewłaściwie ocenić odległość i wejść na przejście, a jednocześnie kierowca może nie zdążyć wyhamować przed pieszym

Pojazdy jadące w kierunku zachodnim mogą poruszać się dwoma pasami. W takiej sytuacji występuje zagrożenie, że jeden pojazd zatrzyma się przed pieszym przechodzącym na przejściu a drugi tego nie zrobi.

Kolejnym problemem jest organizacja ruchu w miejscu środkowym, gdzie występuje wyspa azylu dla pieszych. Nie zastosowano żadnych urządzeń dla osób niewidzących i niedowidzących. Istniejąca organizacja ruchu sugeruje, że przejście jest dwuetapowe. Osoba niedowidząca i niewidząca nie będzie miała szans aby ocenić, że znajduje się w obszarze chronionym i jeśli rozpocznie przechodzenie przez jezdnię będzie nadal przechodziła.

Tarcze znaków C-9 na wyspie azylu zasłaniają pieszych. Może to powodować niebezpieczne sytuacje gdy pieszy wkracza na „zebrę” mając pierwszeństwo a kierowca go nie dostrzega.

Pojazdy parkujące w pasie przy jezdni (24 m od przejścia) stanowią ograniczenie widoczności.

W obrębie oznakowania P-10 zlokalizowano wpust deszczowy.

Lokalizacja wpustu deszczowego w obszarze przejścia dla pieszych generuje dwa problemy. Pierwszy związany jest z ryzykiem utknięcia koła roweru, koła wózka inwalidzkiego, wózka dziecięcego lub obcasów buta. Utknięcie lub potknięcie się osoby podczas przekraczania jezdni sprawi, że pieszy będzie przechodził przez jezdnię dłużej niż zakładał. Pieszy na krawędzi chodnika ocenia długość przejścia dla pieszych, prędkości i odległości nadjeżdżających pojazdów, a także swoją prędkość i na tej podstawie decyduje czy istnieje wystarczająca luka czasowa na bezpieczne przekroczenie jezdni. W sytuacji gdy pieszy utknie, potknie się w obszarze jezdni, czas przekraczania jezdni wydłuży się. Zatrzymaniem lub przytrzymaniem się pieszego przy przekroczeniu jezdni mogą być też zaskoczeni kierowcy zbliżający się do przejścia dla pieszych. Może to powodować ryzyko najechania pieszego przez pojazd lub potknięcia się i urazy u pieszych. Wpust deszczowy w obszarze przejścia dla pieszych sugeruje, że w tym miejscu znajduje się najniższy punkt niwelety lub występuje pochylenie o stałym trendzie. Oznacza to, że woda deszczowa, przynajmniej z jednej strony przejścia płynie w obszar wpustu a na krawędziach przejścia dla pieszych wystąpi skumulowany strumień wody. Piesi oczekujący mogą być opryskiwani przez pojazdy przejeżdżające. W okresach mrozów miejsce w obszarze wpustów jest obciążone większym ryzykiem powstawania śliskości, a w przypadku powstawania błota pośniegowego, wpust może nie odbierać wód opadowych i mogą powstawać kałuże, które zamrzną przy ujemnej temperaturze. Powstawanie obszarów oblodzenia w obszarze przejścia jest szczególnie niebezpieczne i może prowadzić do poślizgnięć i upadków pieszych, co może być przyczyną urazów ciała. Dodatkowo oblodzenie w obszarze przejścia jak i przed nim znacznie wydłuży drogę hamowania pojazdów w tak newralicznym miejscu.

Należy zastosować środki fizyczne i nadzoru nad prędkością zmuszające kierujących do poruszania się z prędkością 30 km/h lub/i zainstalować sygnalizację świetlną.

Zaleca się wobec tego fizyczne skrócenie przejście dla pieszych i skonstruowanie zatoki autobusowej w krawężniku.

Rekomenduje się aby w przestrzeni gdzie przygotowano wyspę azylu zamontowano na krawędzi wyspy płytki lub inne urządzenia z wypustkami pomagające osobom niepełnosprawnym na zorientowanie się, że mogą się zatrzymać w miejscu chronionym.

Należy wzmocnić nadzór na nieprawidłowym parkowaniu oraz i zastosować fizyczne środki uniemożliwiające parkowanie w obszarze wymaganych pól widoczności.

Należy podnieść znaki C-9 ponad sylwetkę pieszego lub zastosować niskie znaki C-9.

Należy przenieść wpust tak, aby znajdował się przed przejściem od strony napływającej wody opadowej.
