FORMULARZ AUDYTU BRD		Arkusz 1
Audytor	Joanna Wachnicka	
Data, Godzina	17.06.2017 13:03	
Pogoda	Zachmurzenie: Częściowe

METRYKA WEDŁUG INWENTARYZACJI			
NR PRZEJŚCIA	554		
DZIELNICA	Mokotów	KATEGORIA	powiatowa
ULICA	Stefana Batorego	LICZBA PASÓW	2
SKRZYŻOWANIE ZJAZD	Batorego 2		
OPIS	przez Batorego, jezdnia N

FORMULARZ AUDYTU BRD		Arkusz 2
NR PRZEJŚCIA	554

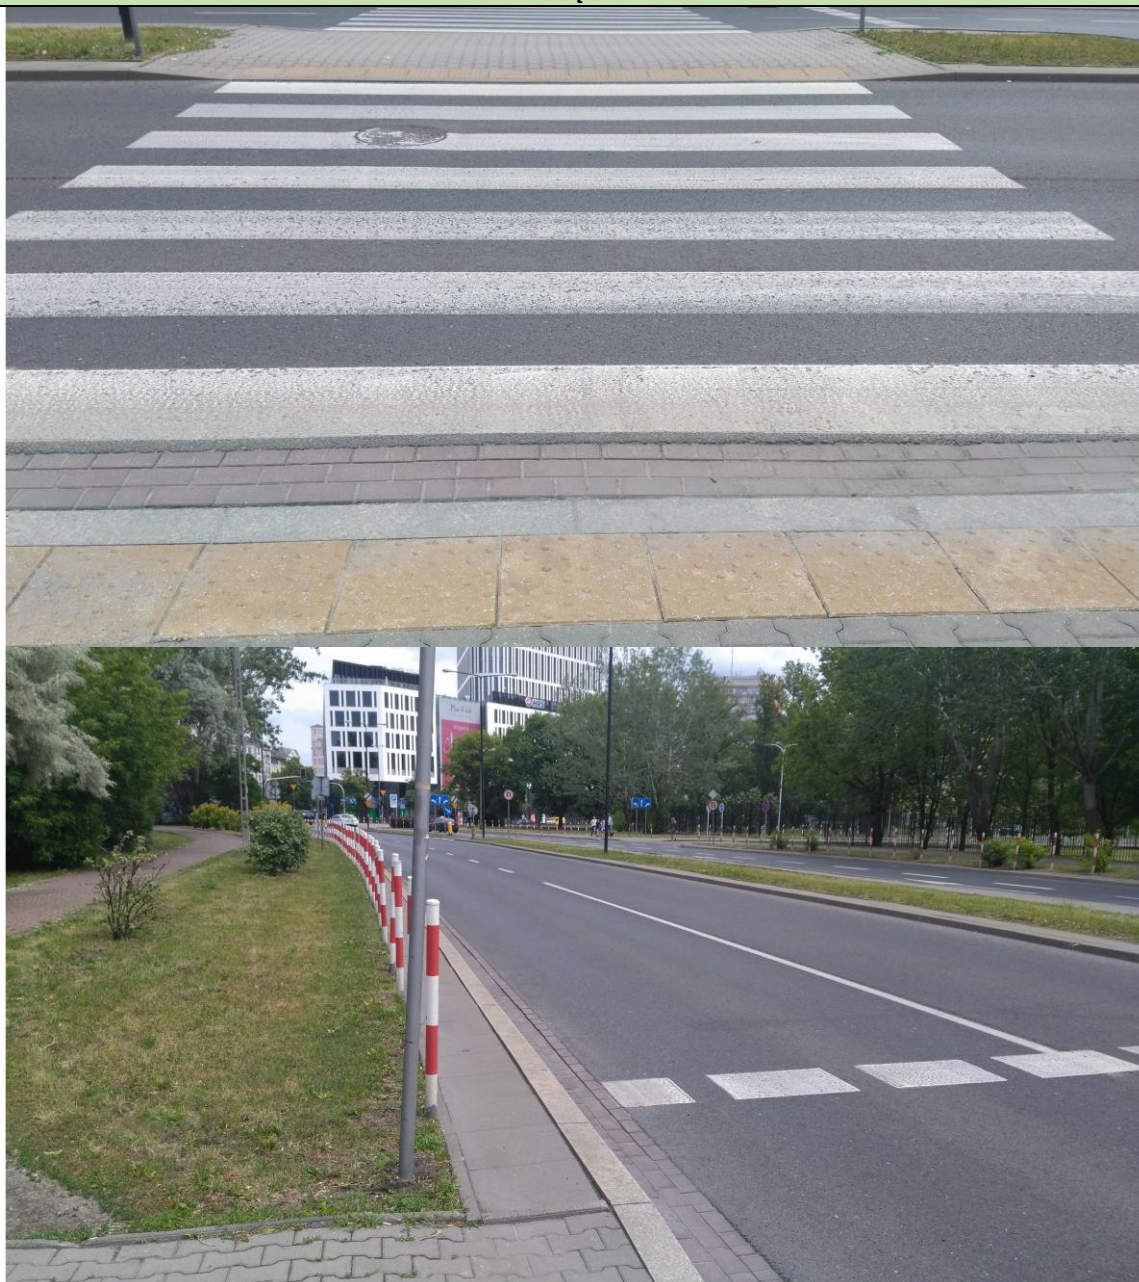
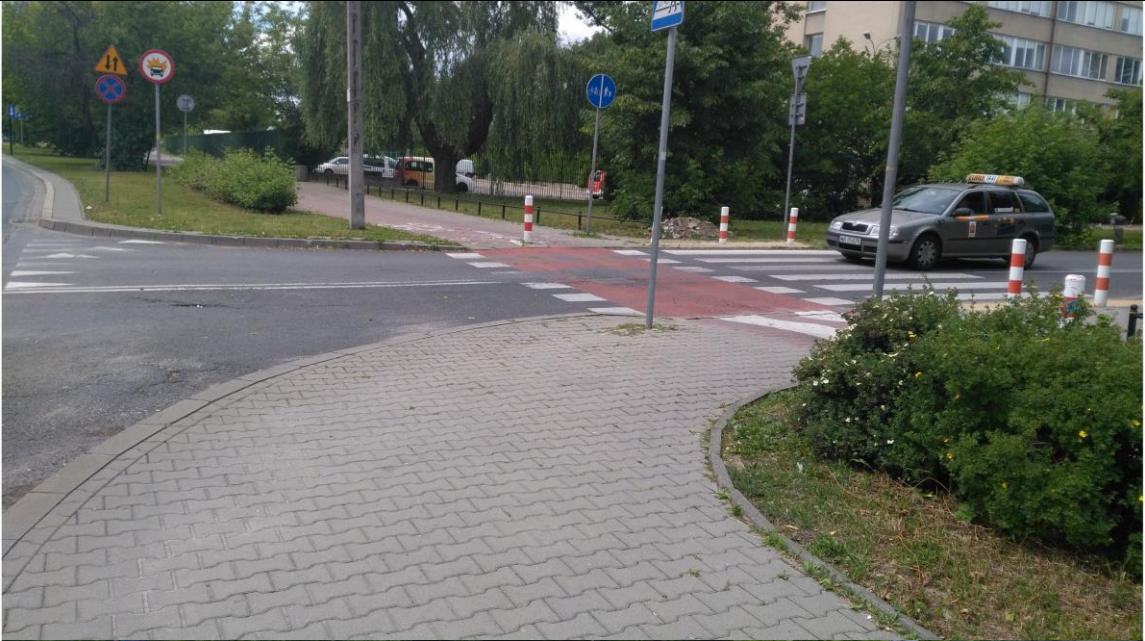
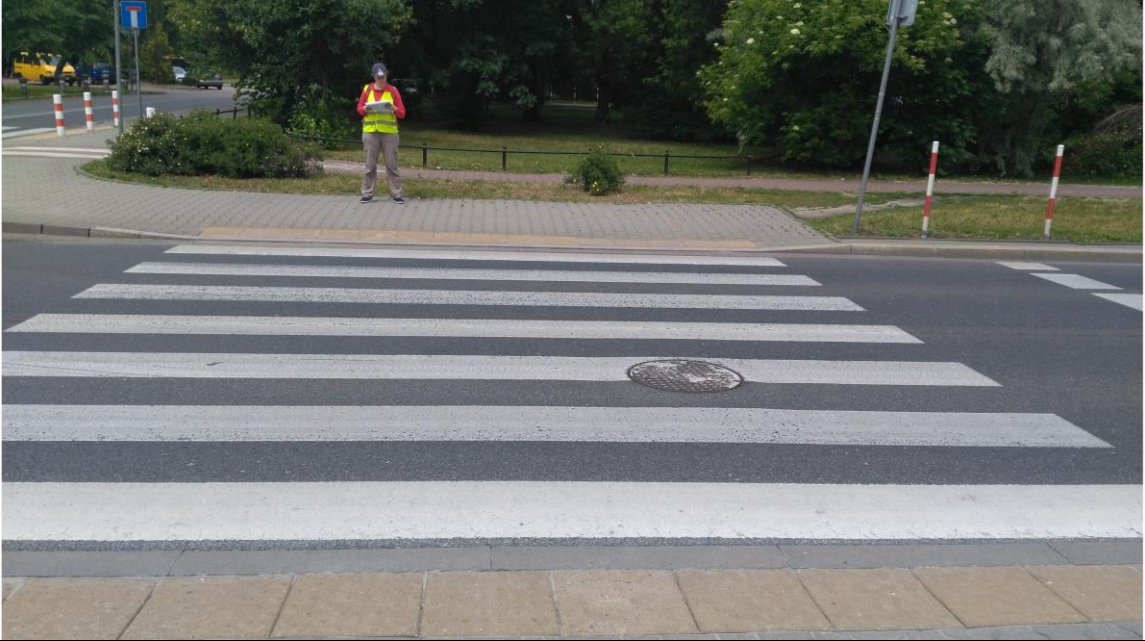
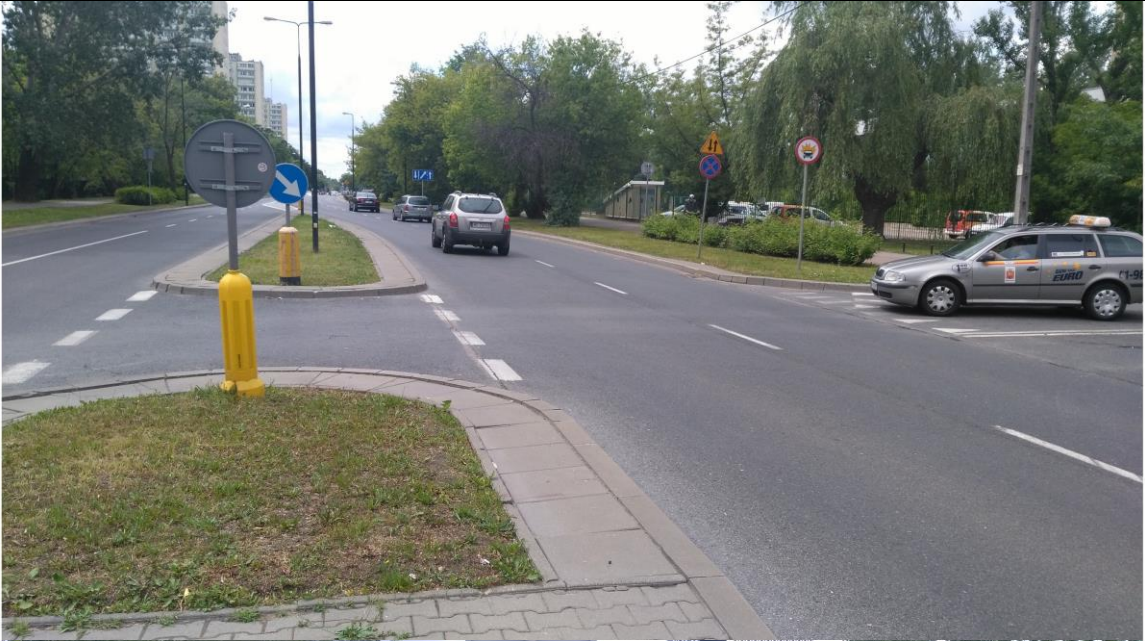
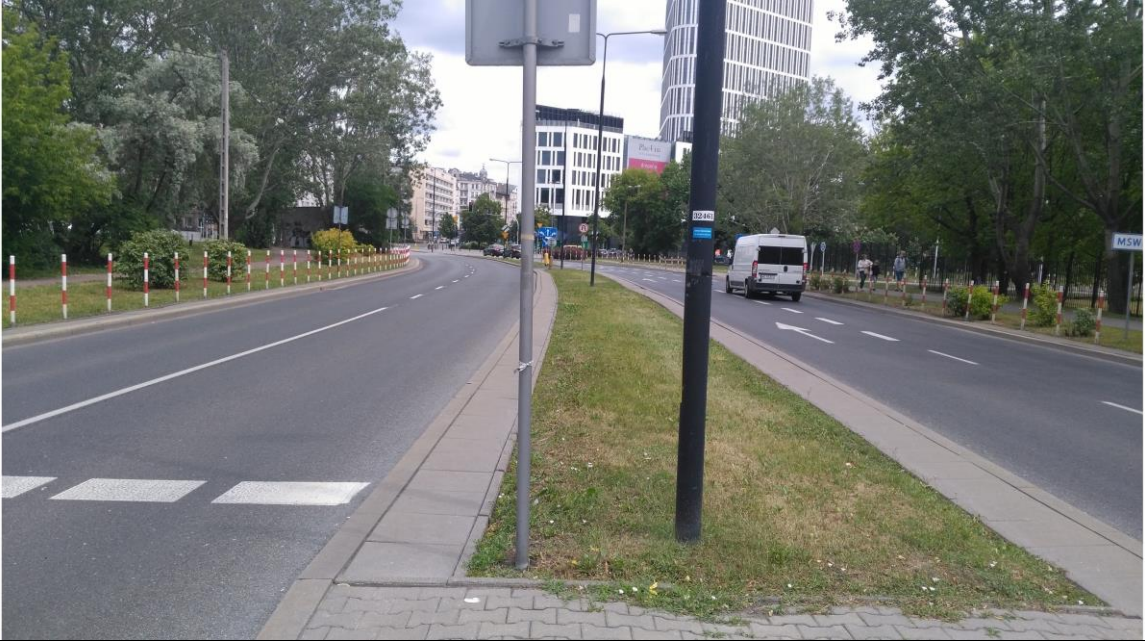
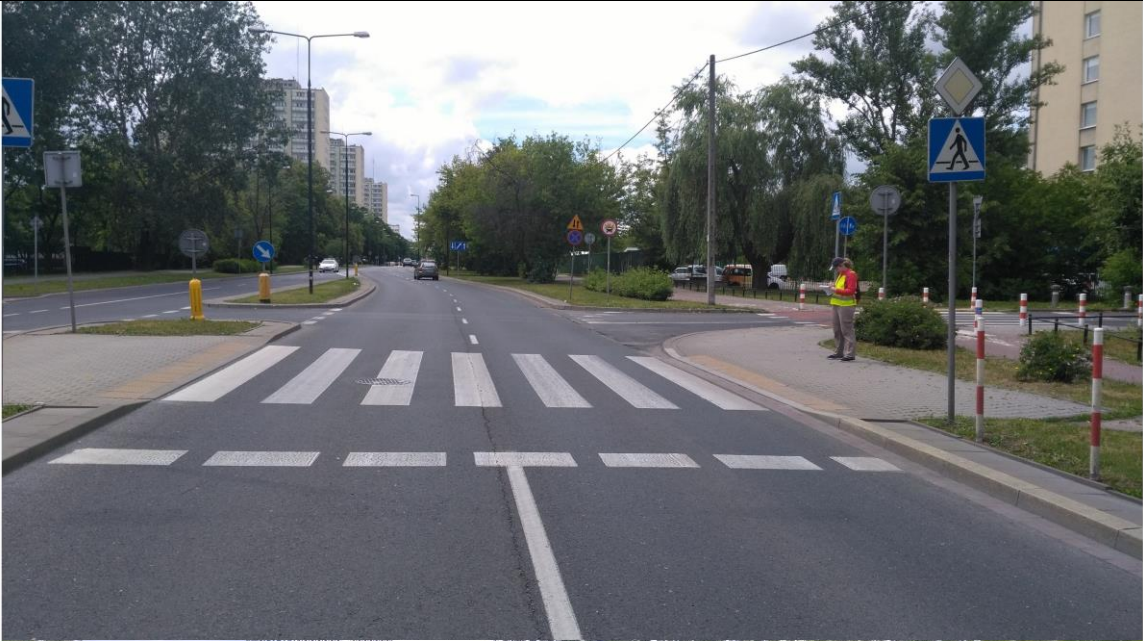
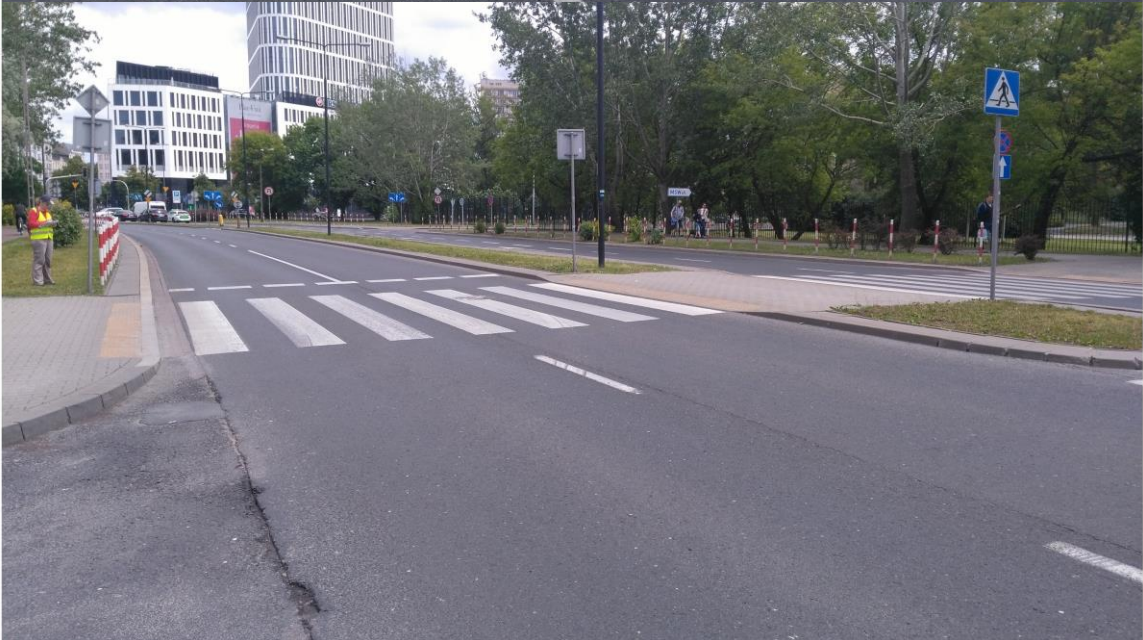
ZDJĘCIA

Oceniono, że w obszarze przejścia występuje znaczna prędkość pojazdów. W przypadku zdarzenia z udziałem pieszych może to prowadzić do bardzo groźnych skutków.

Długa prosta i brak dodatkowych elementów uspokojenia ruchu sprzyja takiej wysokiej prędkości, znacznie przekraczającej dopuszczony limit. Wiąże się to z ryzykiem najechania na pieszego i bardzo dużą ciężkością wypadków. Pieszy przy wysokiej prędkości pojazdów może niewłaściwie ocenić odległość i wejść na przejście, a jednocześnie kierowca może nie zdążyć wyhamować przed pieszym.

Przejście wytyczone jest przez dwa pasy ruchu w jednym kierunku.

Taka geometria przejścia stanowi duże zagrożenie. Po pierwsze kierowcy widząc szerszy przekrój rozwijają większe prędkości a po drugie jest ryzyko, że jeden pojazd zatrzyma się przed przejściem by przepuścić pieszego a drugi na pieszego najedzie bo się nie zatrzyma.

Zaleca się zawężenie przekroju drogi na wysokości przejścia, lub/i zastosowanie sygnalizacji świetlnej.

Należy usunąć zieleni na łuku gdyż dodatkowo ogranicza widoczność.
