FORMULARZ AUDYTU BRD		Arkusz 1
Audytor	Joanna Wachnicka	
Data, Godzina	17.06.2017 09:52	
Pogoda	Zachmurzenie: Częściowe

METRYKA WEDŁUG INWENTARYZACJI			
NR PRZEJŚCIA	561		
DZIELNICA	Mokotów	KATEGORIA	powiatowa
ULICA	Rakowiecka	LICZBA PASÓW	2
SKRZYŻOWANIE ZJAZD	łowicka		
OPIS	przejście przez tory tramwajowe

FORMULARZ AUDYTU BRD		Arkusz 2
NR PRZEJŚCIA	561

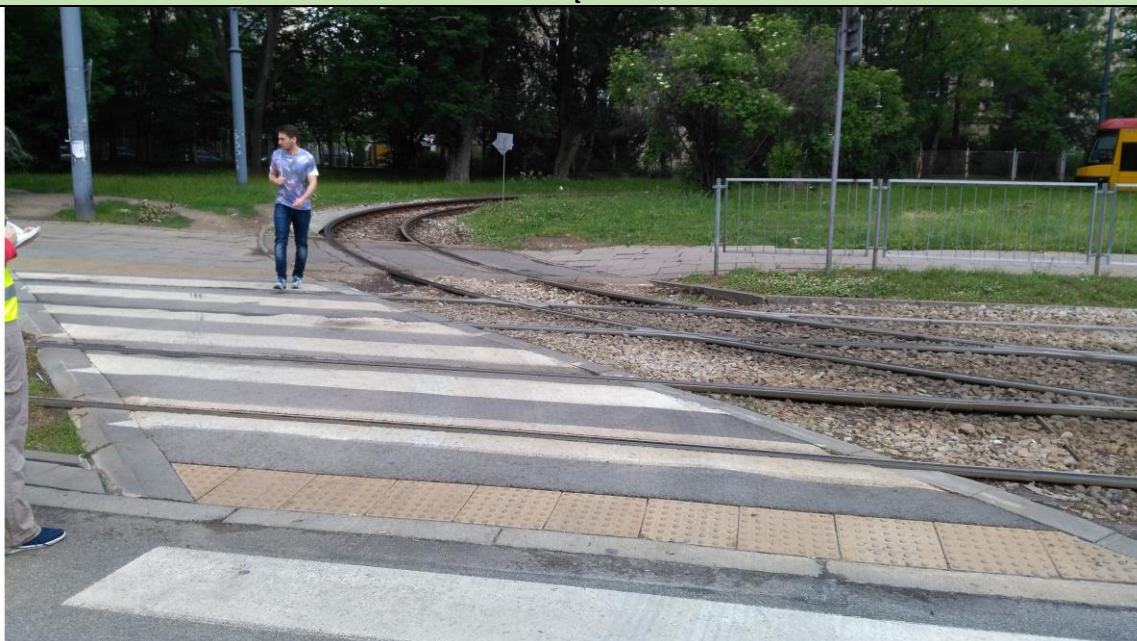
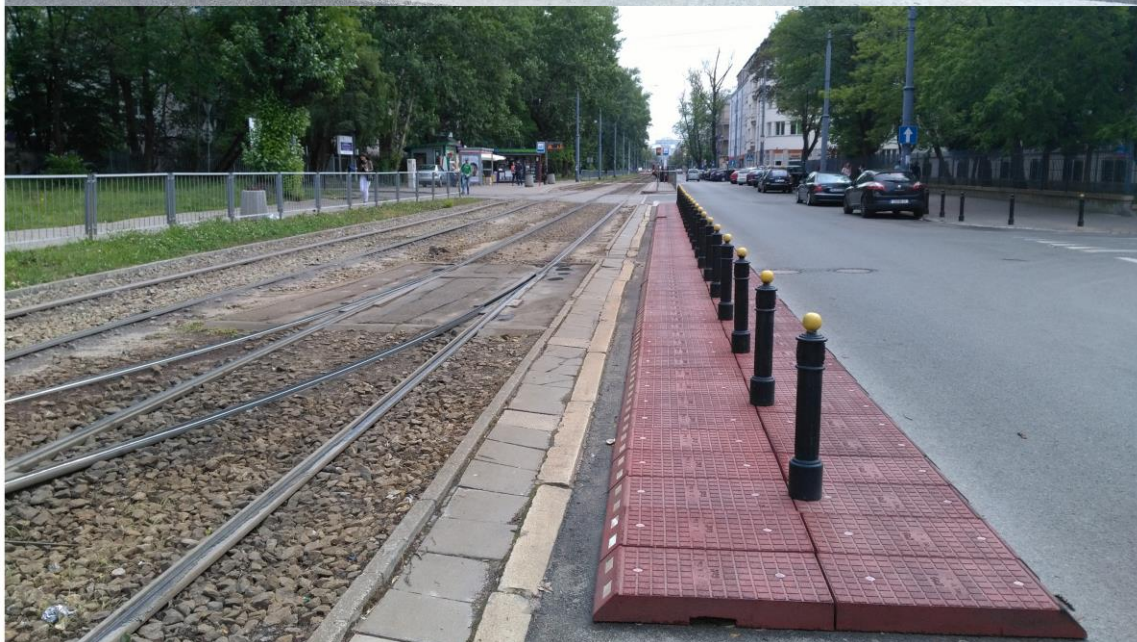
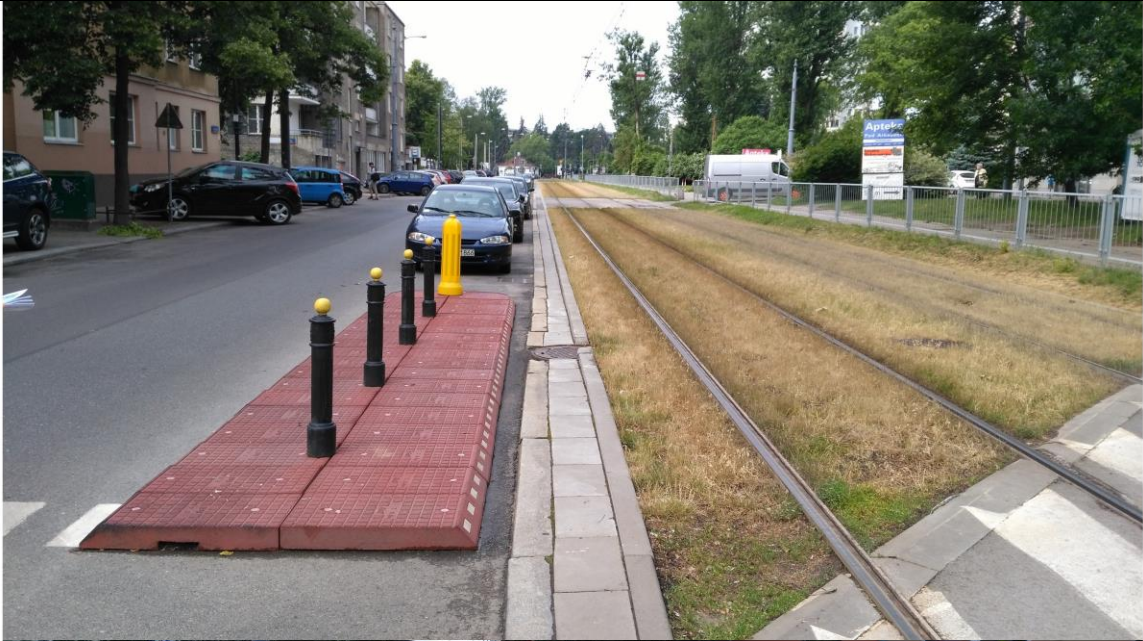
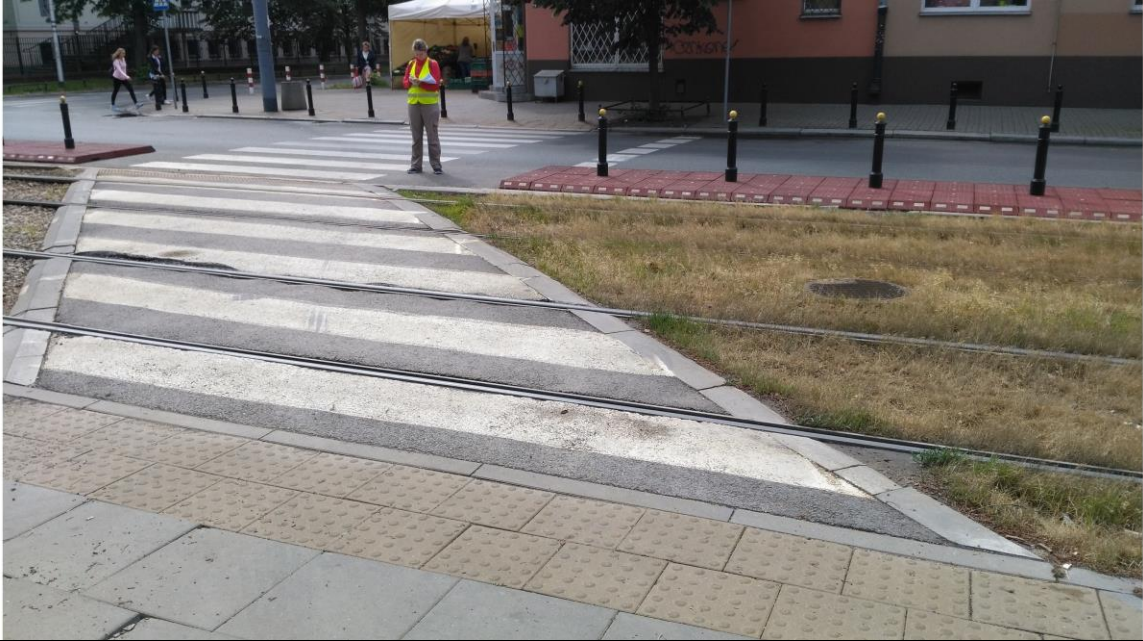
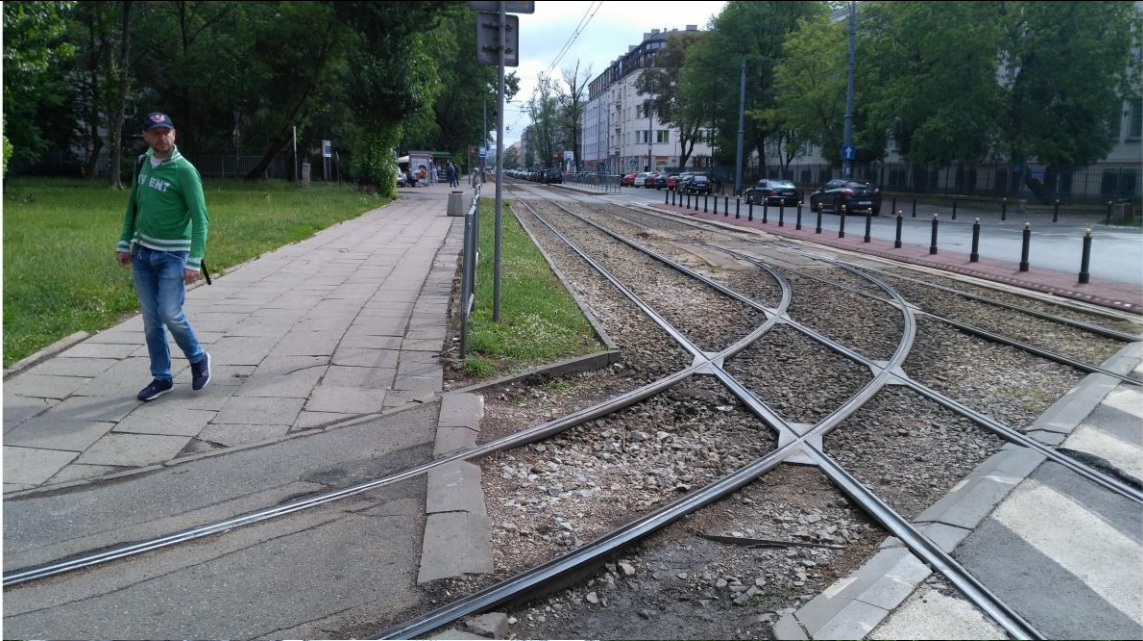
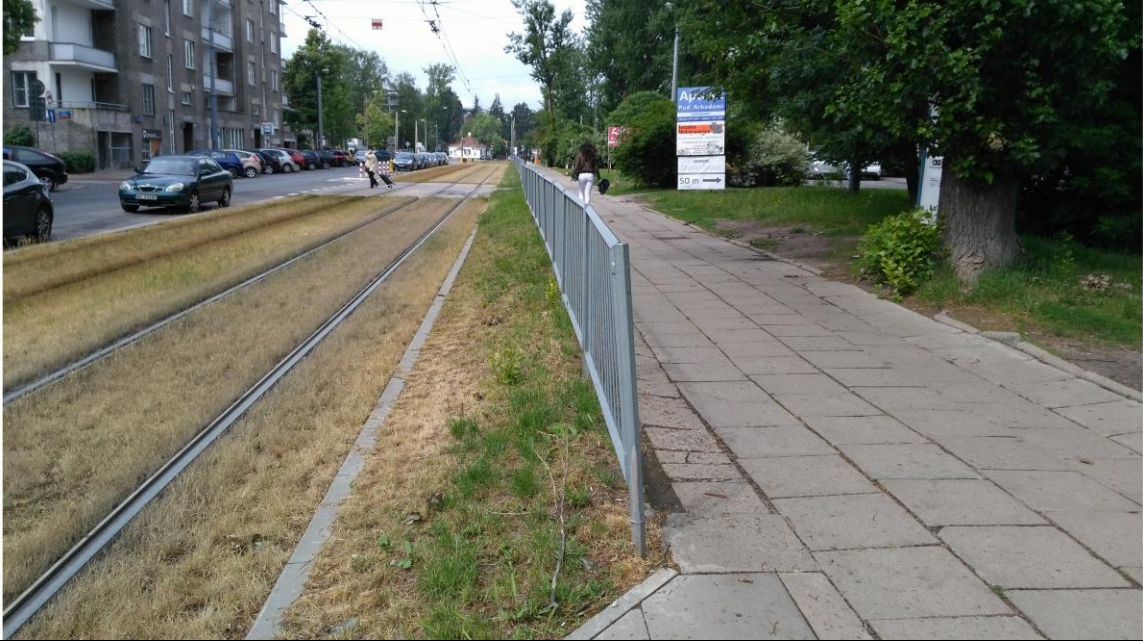
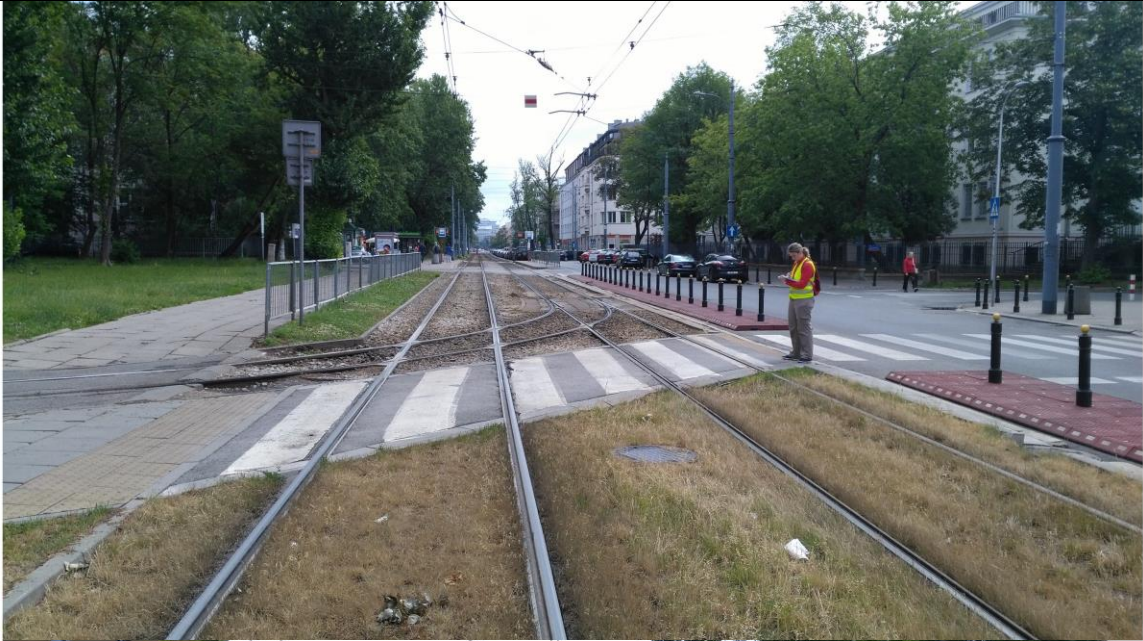
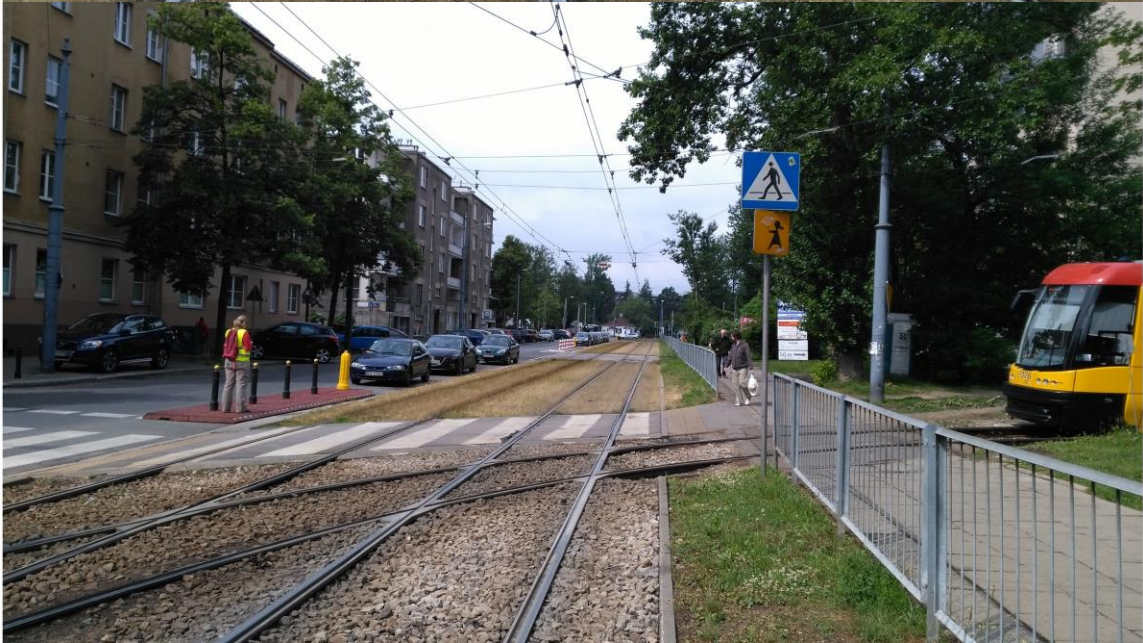
ZDJĘCIA

Piesi zwracając uwagę na dość szybko jadące pojazdy po przejściu przez jezdnię często nie zwracają uwagi na przejazd tramwajowy i nadjeżdżający tramwaj.

Na przejściu dla pieszych przez torowisko zastosowano oznakowanie P-10. Prawo o ruchu drogowym Art. 13. 1 mówi: „Pieszy, przechodząc przez jezdnię lub torowisko, jest obowiązany zachować szczególną ostrożność oraz, z zastrzeżeniem ust. 2 i 3, korzystać z przejścia dla pieszych. Pieszy znajdujący się na tym przejściu ma pierwszeństwo przed pojazdem”. Istnieje jednak ryzyko, że pieszy będzie traktował funkcjonowanie oznakowania P-10 na torowisku tak jak ono funkcjonuje na jezdniach kołowych, tzn. , że w momencie gdy znajdzie się w obszarze oznakowania P-10, kierujący pojazdami zobowiązani są mu ustąpić pierwszeństwa. Piesi przy ruchliwych arteriach są zmuszeni do egzekwowania swoich praw, wchodząc na przejście lub stawiając jedną stopę na „zebrze” i czekając na udzielenie im pierwszeństwa przez pojazdy . Problem polega jednak na tym że dynamika tramwaju nie pozwala na zatrzymanie pojazdu na takiej odległości jak może to nastąpić w przypadku samochodów. Istnieje ryzyko, że pieszy tak jak na sąsiednich przejściach będzie „wymuszał” pierwszeństwo wchodząc na przejście, bez zachowania ostrożności bez świadomości, że długość drogi hamowania jest znacznie większa w przypadku pojazdów szynowych. Motorniczy może nie mieć możliwości zatrzymania tramwaju przed przejściem lub zatrzyma się narażając zdrowie pasażerów, którzy są nim przewożeni.

Przed przejściem dla pieszych (na jezdni sąsiadującej z torowiskiem), zarejestrowano zaparkowane pojazdy ograniczający widoczność pieszy - kierowca.

Po lewej stronie przejścia, w kierunku północnym, zastosowano zawężenie przejścia przy pomocy prefabrykatów. Jednak pieszy stoi na jezdni i w przypadku osób niedowidzących i niewidomych nie będzie wiedział, czy jest już w miejscu zawężenia (teoretycznie bezpieczny), czy jeszcze na jezdni.

Prawdopodobnie będzie szedł dalej w kierunku torów tramwajowych znajdujących się w dalszej kolejności w kierunku północnym, gdzie natrafi na płytki prowadzące. Niestety tam również nie będzie bezpieczny z uwagi na wąski chodnik i bardzo blisko przejeżdżający tramwaj.

Podczas audytu zaobserwowano, że motorniczości obawiają się ludzi stojących w tym miejscu i włączają sygnały ostrzegawcze dojeżdżając. Jest to bardzo niebezpieczne miejsce. Potwierdzone również przez mieszkańców spotkanych w tym miejscu.

Na kierunku wschodnim na dojeździe do przejścia nie zastosowano znaku D-6. Brak oznakowania pionowego może doprowadzić do sytuacji, że kierujący nie zauważą, że zbliżają się do przejścia dla pieszych. Problem nasili się w przypadku złego stanu oznakowania poziomego lub zalegania śniegu na jezdni.

W związku z powyższym zaleca się likwidację oznakowania P-10 i zastosowania oznakowania poziomego UWAGA TRAMWAJ ze wskazaniem kierunku poruszania się tramwaju. Można to określić jako przejście sugerowane.

Dodatkowo zaleca się zainstalować dodatkowe sygnalizatory świetlne i dźwiękowe by wzmocnić uwagę pieszych.

Należy wzmocnić nadzór na nieprawidłowym parkowaniu oraz zastosować fizyczne środki uniemożliwiające parkowanie w obszarze wymaganych pól widoczności.

Zaleca się wybudowanie pełnego chodnika w miejscu przewężenia w celu bezpiecznego zatrzymania się z wózkiem czy rowerem (bez niebezpiecznego zbliżania się do tramwaju lub skrajni jezdni), wyposażonego w elementy dla osób niewidomych.

Należy uzupełnić oznakowanie pionowe.
