FORMULARZ AUDYTU BRD		Arkusz 1
Audytor	Wojciech Kustra	
Data, Godzina	04.07.2016 17:15	
Pogoda	Słonecznie

METRYKA WEDŁUG INWENTARYZACJI			
NR PRZEJŚCIA	929		
DZIELNICA	Śródmieście	KATEGORIA	Śródmieście
ULICA	Stawki	LICZBA PASÓW	4
SKRZYŻOWANIE ZJAZD	Stawki 5/7		
OPIS	przez Stawki

FORMULARZ AUDYTU BRD		Arkusz 2
NR PRZEJŚCIA	929

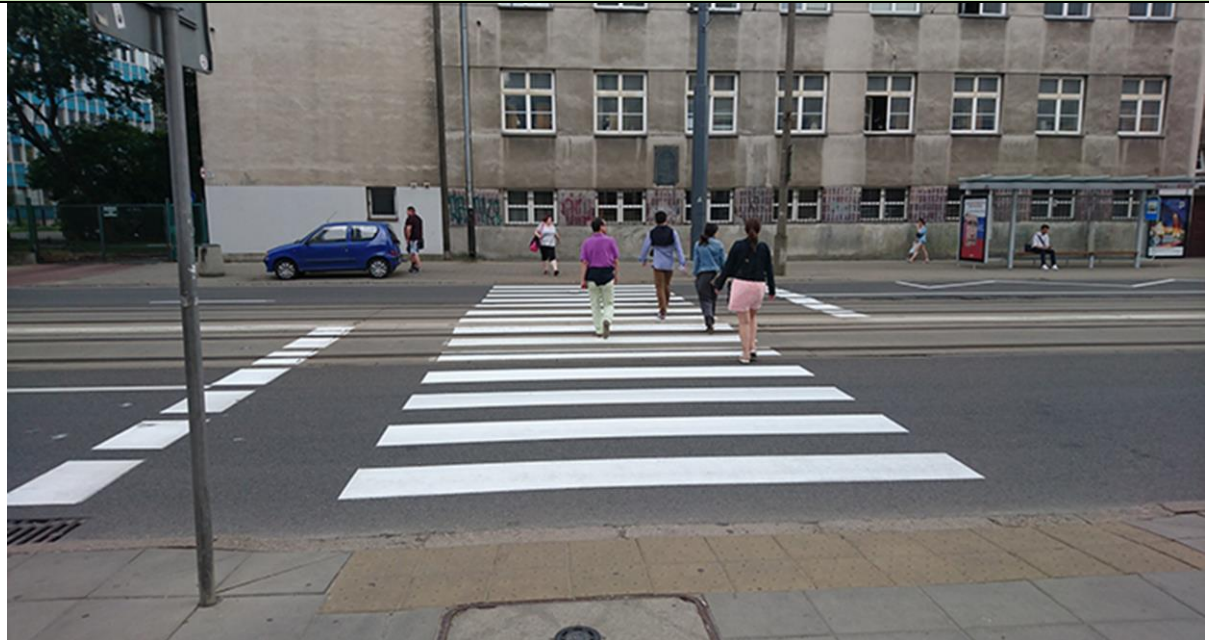
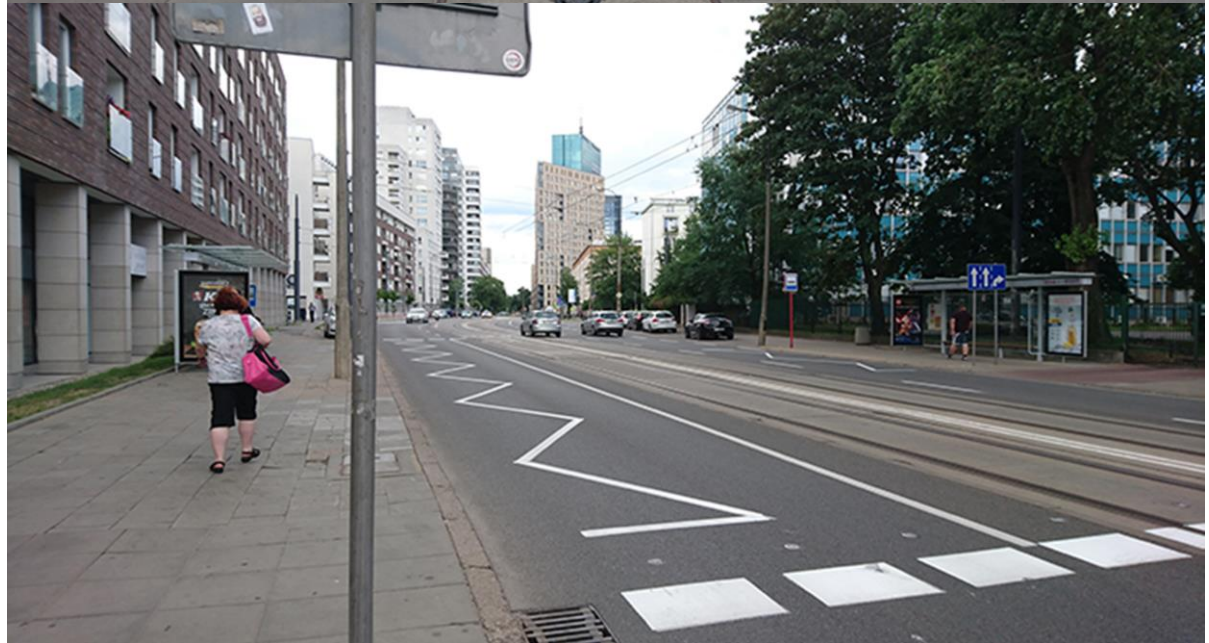
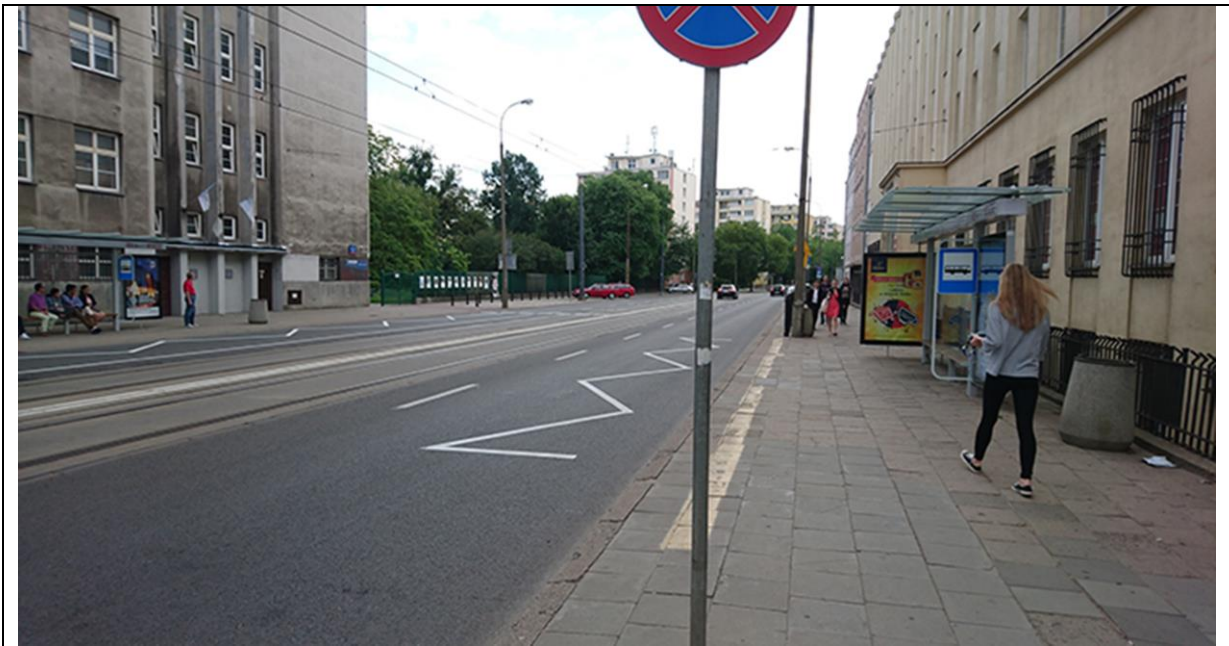
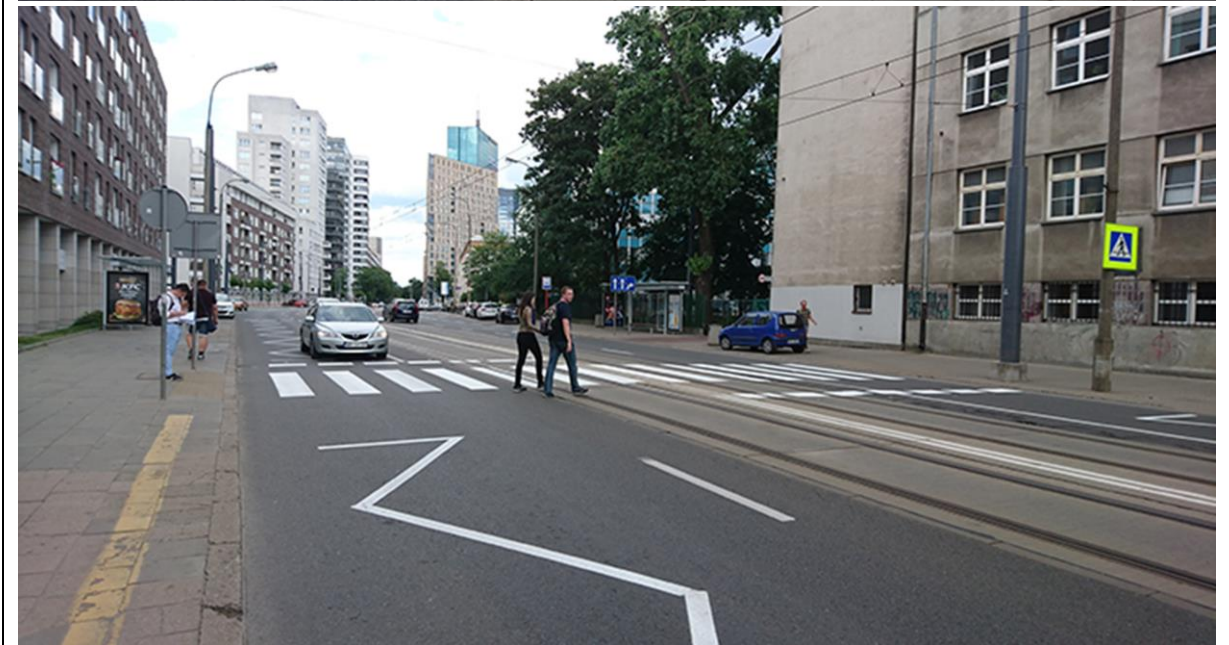
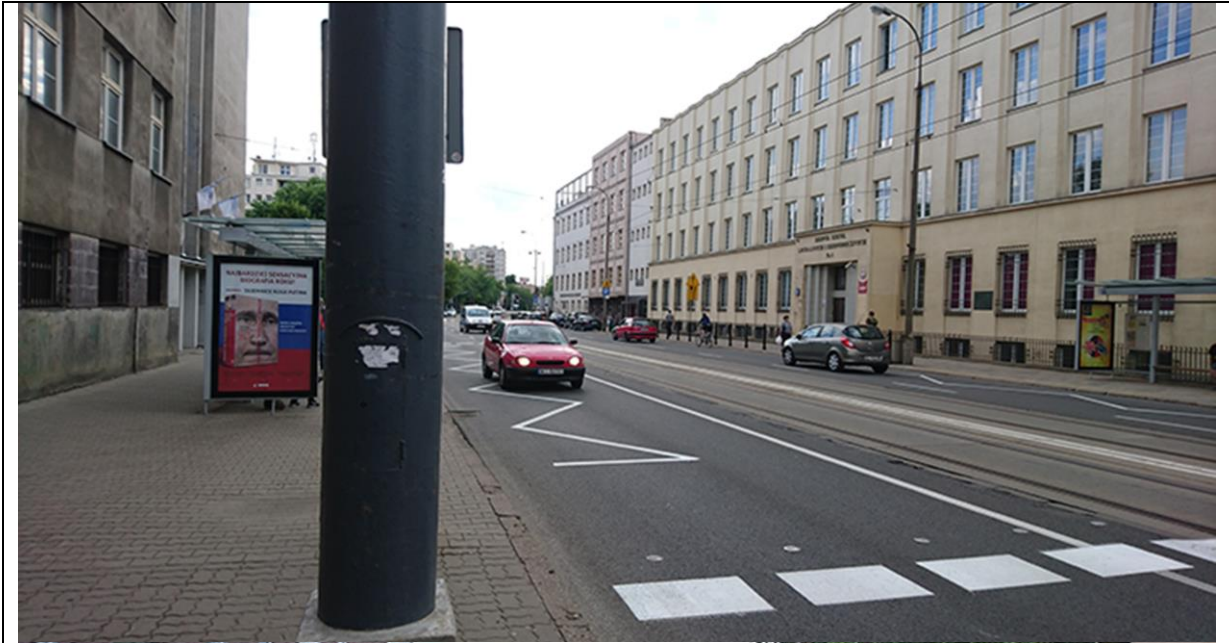
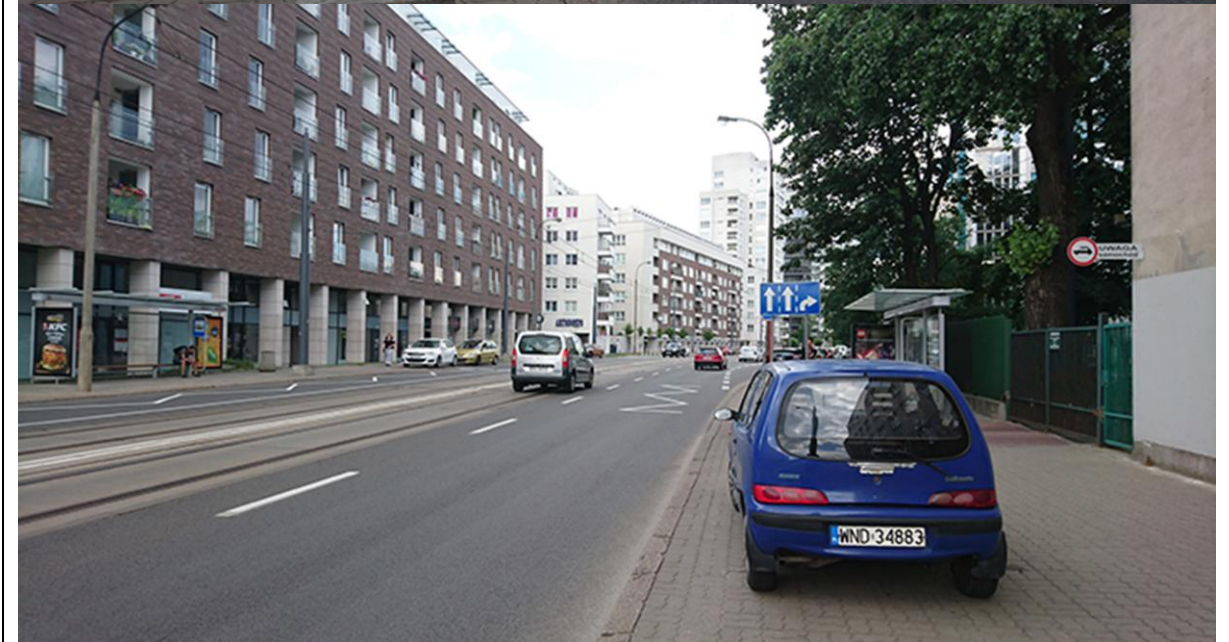
ZDJĘCIA

1. Przejście dla pieszych zlokalizowane jest w bardzo skomplikowanym układzie organizacyjnym. Występuje przekrój 1x4, na środkowych pasach poza pojazdami porusza się tramwaj. W tym obszarze znajdują się przystanki tramwajowe (przed przejściem dla pieszych) oraz autobusowe (za przejściem dla pieszych). Lokalizację przystanków należałoby uznać za poprawną, jeśli tramwaj poruszałby się w pasie dzielącym a piesi mieliby bezpieczną wyspę. Mając jednak na względzie fakt, że przejście dla pieszych ma długość 14 m i znajduje się pomiędzy przystankami tramwajowymi a piesi wysiadają na jezdnię, zdiagnozowano następujące zagrożenia:

- Występuje ryzyko potrącenia pieszego, który wysiadł z tramwaju na jezdnię przez kierujących pojazdami. Istnieje realne ryzyko, że kierujący pojazdami nie zatrzymają się za tramwajem w momencie gdy będzie następowała wymiana pasażerów.

- Występuje ryzyko potrącenia pieszych przez pojazdy na przejściu dla pieszych. W momencie gdy tramwaj zatrzyma się aby dokonać wymiany pasażerów, karoseria tramwaju ogranicza widoczność na przejściu dla pieszych.

- Duże ryzyko wiąże się także z długością przejścia oraz dwoma kierunkami ruchu pojazdów. Pieszemu będzie bardzo trudno ocenić czy dotrze do końca czwartego pasa zanim do tego miejsca nie dojedzie pojazd. Pieszy aby przekroczyć jezdnię będzie potrzebował ok 10 s (pieszy sprawny), 14 s osoba starsza. Oznacza to, że pieszy powinien dostrzec pojazd (poruszający się z przepisową prędkością (50 km/h) na skrajnym pasie już z odległości ok 140 m (pieszy sprawny) 195 m (osoba starsza). Poza ostatnim pasem pieszy powinien obserwować i oceniać co się dzieje na pozostałych pasach. Oczywiście jest, że nie da się uzyskać w tym miejscu takiej luki czasowej pomiędzy pojazdami więc pieszy będzie wchodził na przejście dla pieszych mimo, że nie jest w stanie dotrzeć do drugiej krawędzi jezdni i będzie musiał liczyć na ustąpienie mu pierwszeństwa przez kierujących pojazdami. Jeśli jednak pojazd na losowym pasie nie ustąpi pierwszeństwa, pieszy nie ma bezpiecznej strefy oczekiwania. Pieszy będzie musiał zatrzymać się na pasie i będzie mu zagrażało duże niebezpieczeństwo.

Bardzo pożądana jest wyspa azylu pomiędzy jezdniami, chociaż w obecnym zagospodarowaniu może być to utrudnione – należy sprawdzić i zrealizować nawet kosztem zawężenia chodników. Rekomenduje się zainstalowanie sygnalizacji świetlnej, wzmocnienia oznakowania o przystankach na jezdni. Dodatkowo zaleca się realizację przystanku wiedeńskiego poprzez wyniesienie i odróżnienie kolorystycznie przestrzeni na którą wysiada pieszy z tramwaju.
