FORMULARZ AUDYTU BRD		Arkusz 1
Audytor	Wojciech Kustra	
Data, Godzina	25.06.2019 06:52	
Pogoda	Słonecznie

METRYKA WEDŁUG INWENTARYZACJI			
NR PRZEJŚCIA	10008		
DZIELNICA	Włochy	KATEGORIA	Gminna
ULICA	Krańcowa	LICZBA PASÓW	2
SKRZYŻOWANIE ZJAZD	Przerwana		
OPIS	przejście przez Krańcową

FORMULARZ AUDYTU BRD		Arkusz 2
NR PRZEJŚCIA	10008

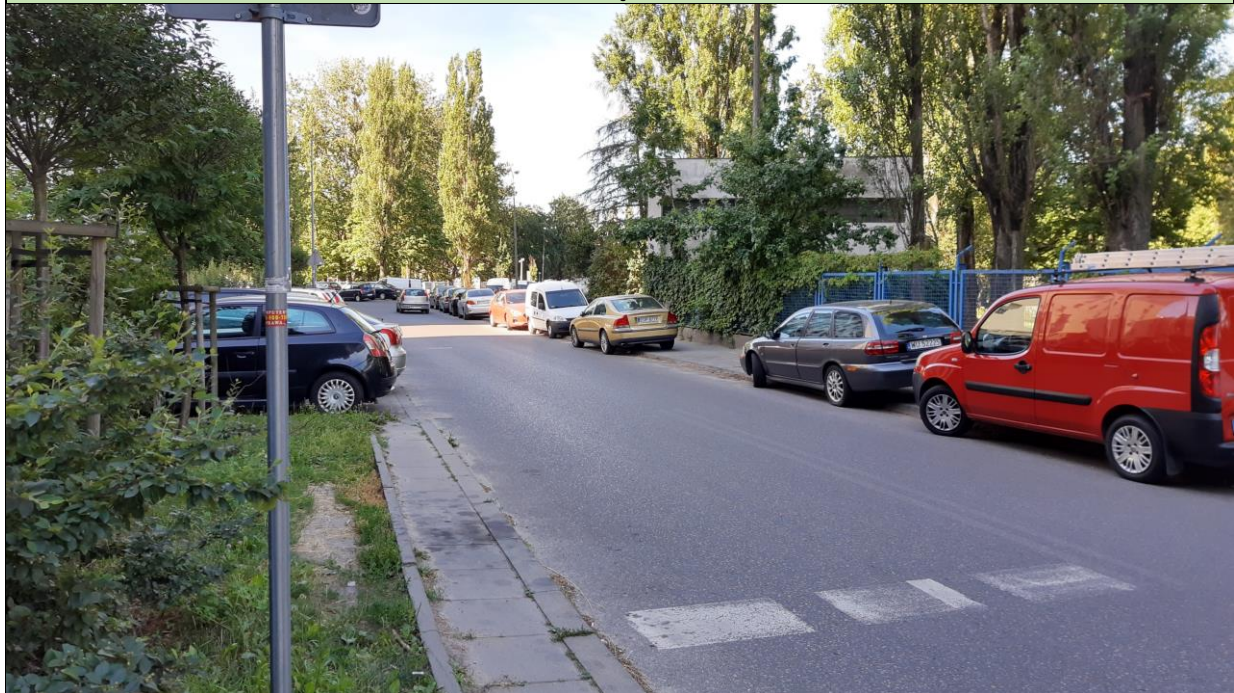
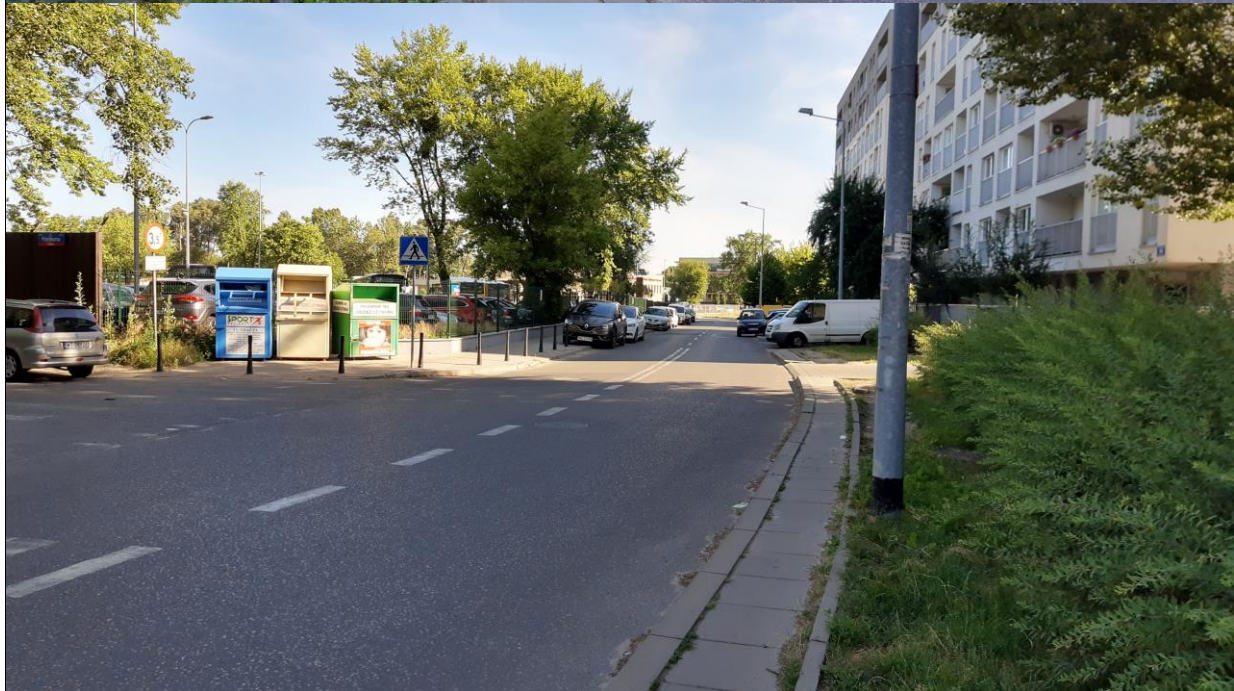
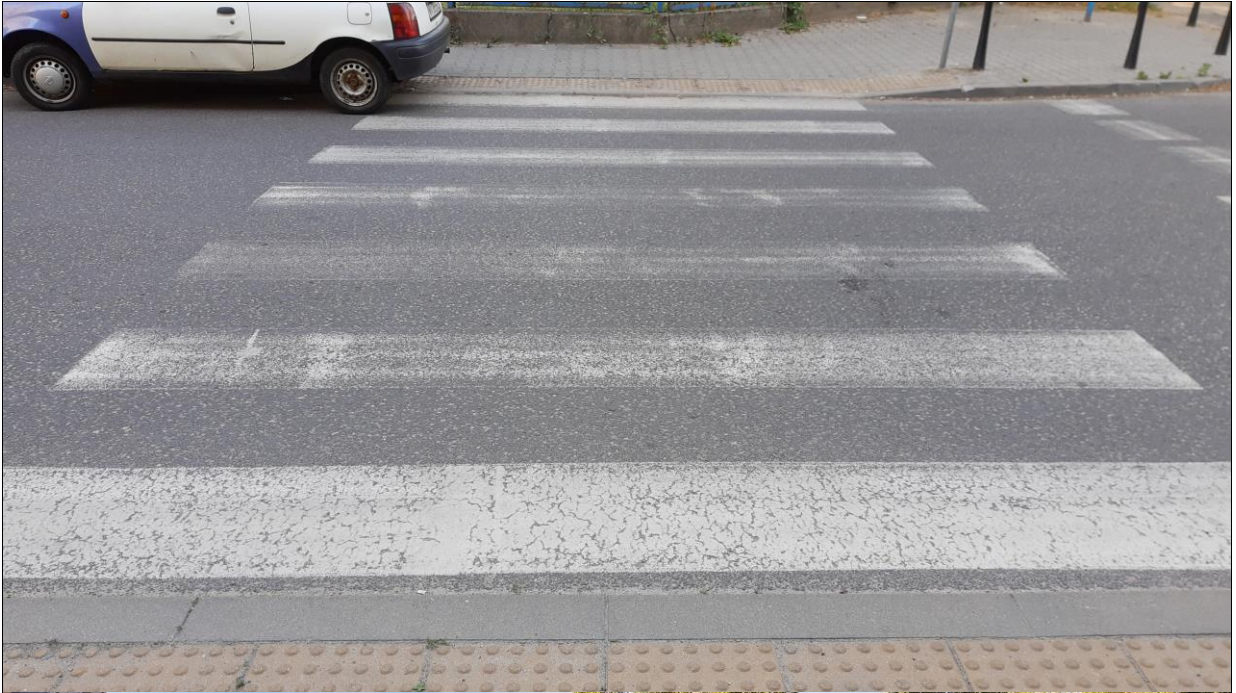
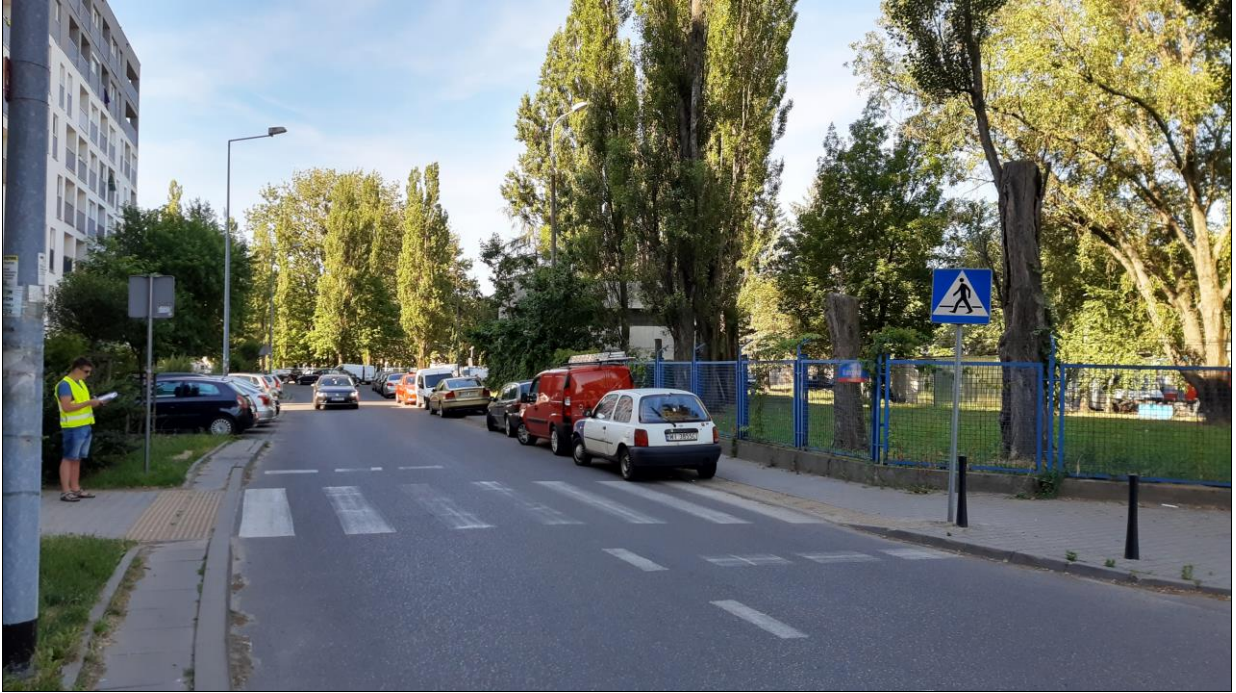
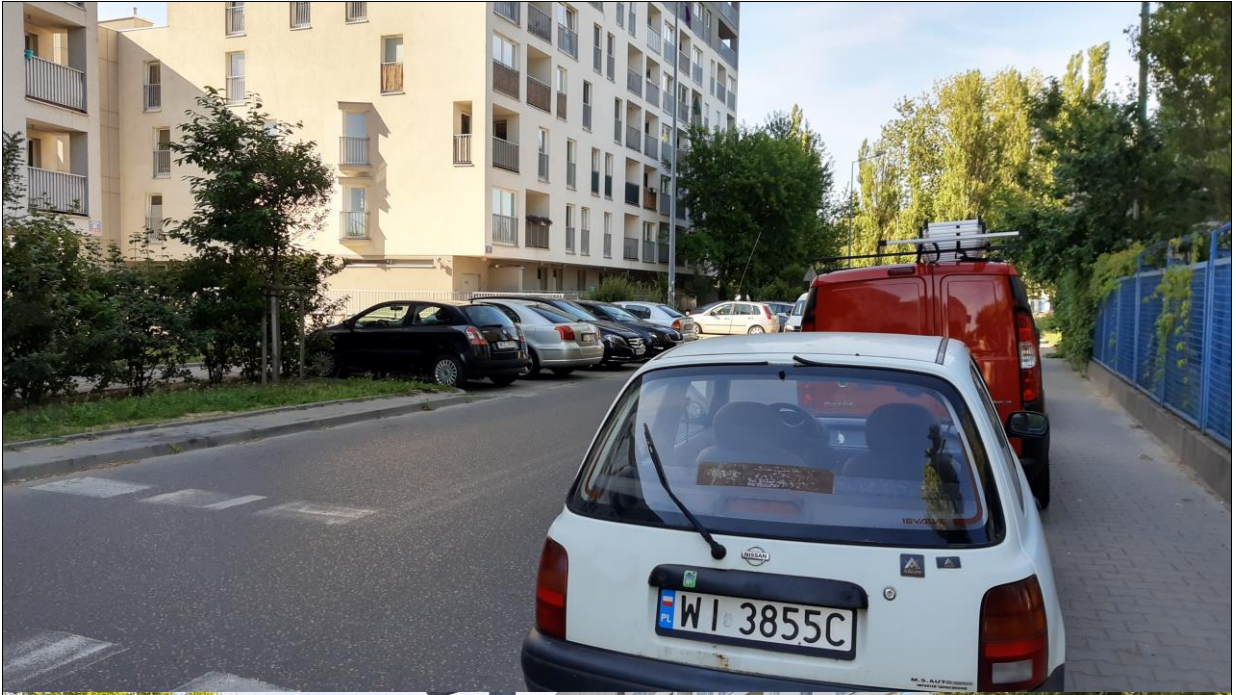
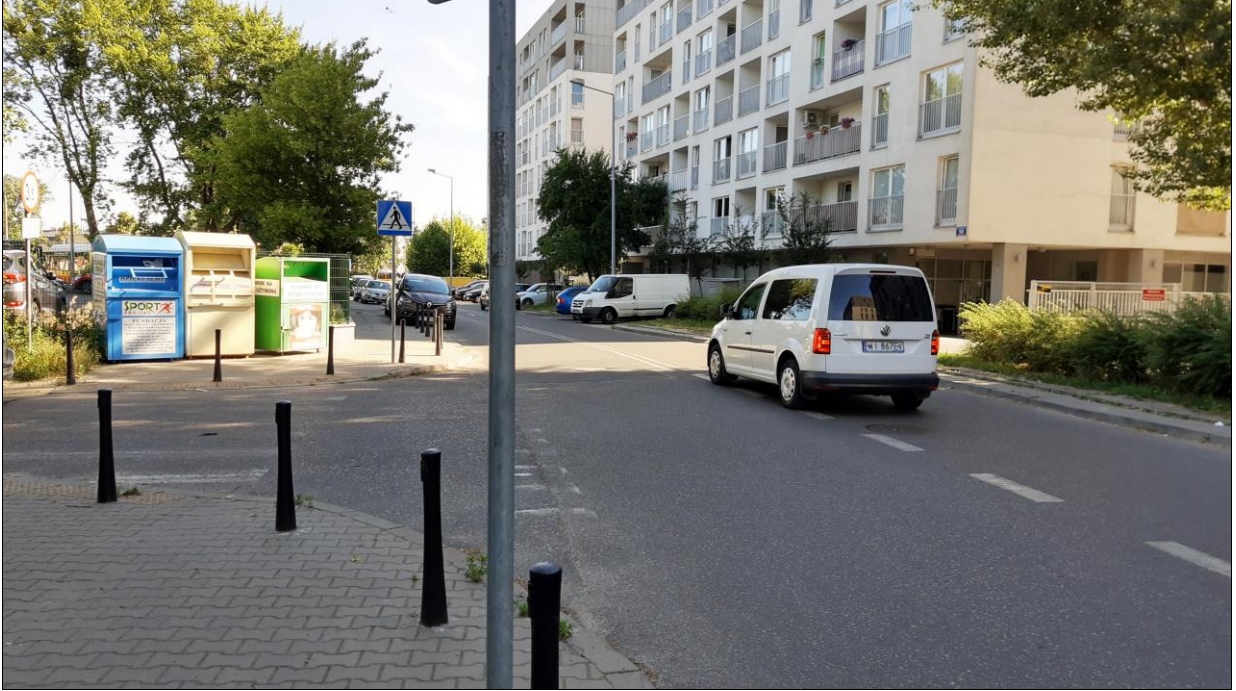
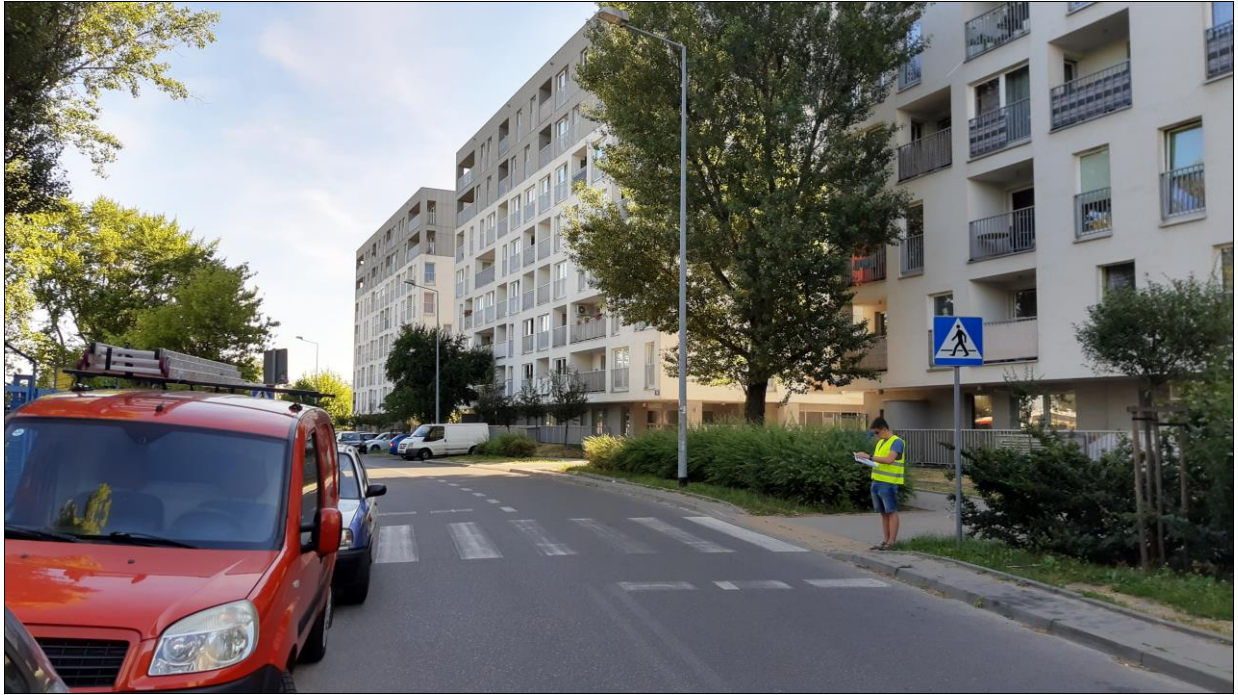
ZDJĘCIA

W bezpośrednim sąsiedztwie oraz na przejściu stoją zaparkowane pojazdy znacznie ograniczające widoczność. Ograniczenia widoczności mogą powodować bardzo groźne w skutkach sytuacje na drodze. Kierujący zbliżający się do przejścia dla pieszych, muszą mieć możliwość dostrzeżenia pieszych zbliżających się do przejścia i jednocześnie piesi muszą mieć możliwość obserwacji potoków ruchu. Kierowca oraz pieszy mają swoje prawa i obowiązki. Kierowca powinien dostosować swą prędkość, aby zatrzymać się w przypadku gdy pieszy wkroczy na przejście dla pieszych. Pieszy natomiast powinien upewnić się, że może przekraczać przejście dla pieszych. W sytuacji gdy występują ograniczenia widoczności, kierowca i pieszy nie są w stanie zrealizować swoich obowiązków w zakresie dostosowania dynamiki ruchu i upewnienia się co do możliwości dalszego przemieszczania. Pieszy widząc przejście dla pieszych ma wrażenie że jest bezpieczny i często wkracza na jezdnię, natomiast kierujący nie mają szansy na dostrzeżenie pieszych z odpowiednim wyprzedzeniem. Użytkownicy są zaskakiwani i może okazać się, że ich prędkość jest zbyt duża, aby bezpiecznie zatrzymać pojazd.

W obszarze przejścia dla pieszych zdiagnozowano występowanie obszarów zbierania się wody. Oznacza to, że woda deszczowa będzie zbierała się na przejściu. Piesi oczekujący mogą być opryskiwani przez pojazdy przejeżdżające. W okresach temperatur poniżej zera miejsce jest obciążone większym ryzykiem powstawania śliskości. Powstawanie obszarów oblodzenia w obszarze przejścia jest szczególnie niebezpieczne i może prowadzić do poślizgnięć i upadków pieszych, co może być przyczyną urazów ciała. Dodatkowo oblodzenie w obszarze przejścia jak i przed nim znacznie wydłuży drogę hamowania pojazdów w tak newralgicznym miejscu.

Rekomendacja. Należy wzmocnić nadzór nad nieprawidłowym parkowaniem oraz zastosować fizyczne środki uniemożliwiające parkowanie w bliskości przejścia dla pieszych.

Rekomendacja. Należy zrealizować poprawne rozwiązanie wysokościowe jezdni w obszarze przejścia.
