FORMULARZ AUDYTU BRD		Arkusz 1
Audytora	Marcin Budzyński	
Data, Godzina	12.08.2020 12:10	
Pogoda	Słonecznie

METRYKA WEDŁUG INWENTARYZACJI			
NR PRZEJŚCIA	10037		
DZIELNICA	Ursus	KATEGORIA	Gminna
ULICA	Szamoty	LICZBA PASÓW	2
SKRZYŻOWANIE ZJAZD	Szamoty		
OPIS	przy przystanku „Ursus - Ratusz 07”

FORMULARZ AUDYTU BRD		Arkusz 2
NR PRZEJŚCIA	10037

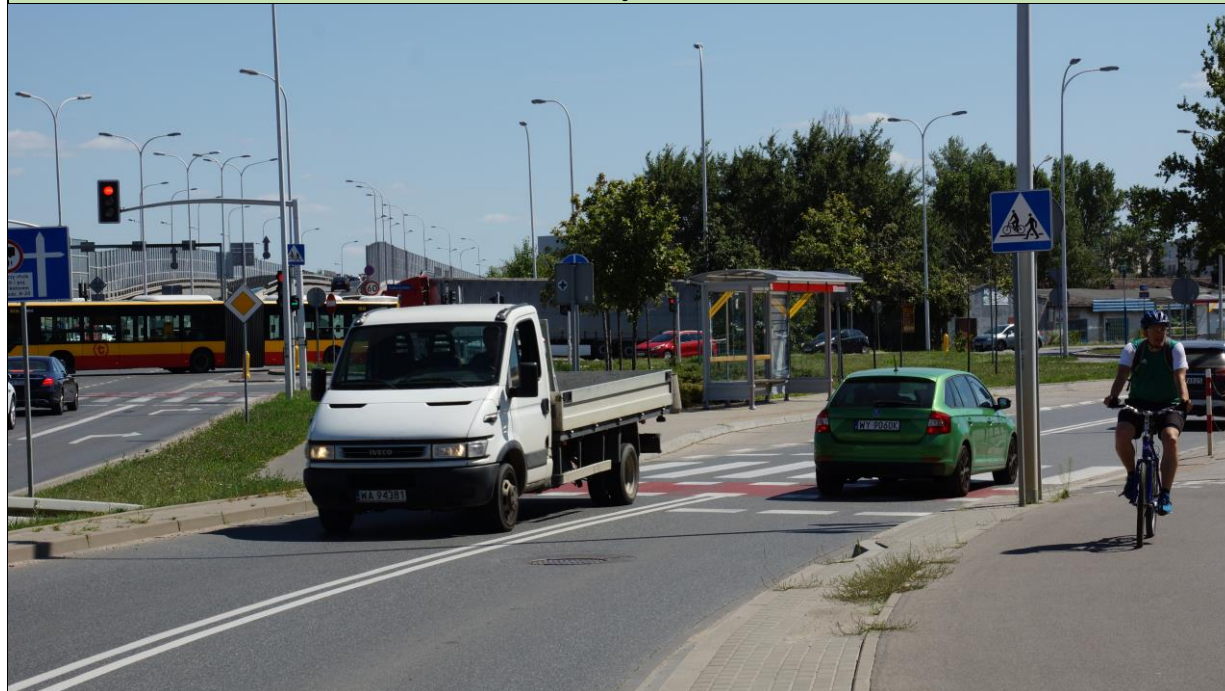
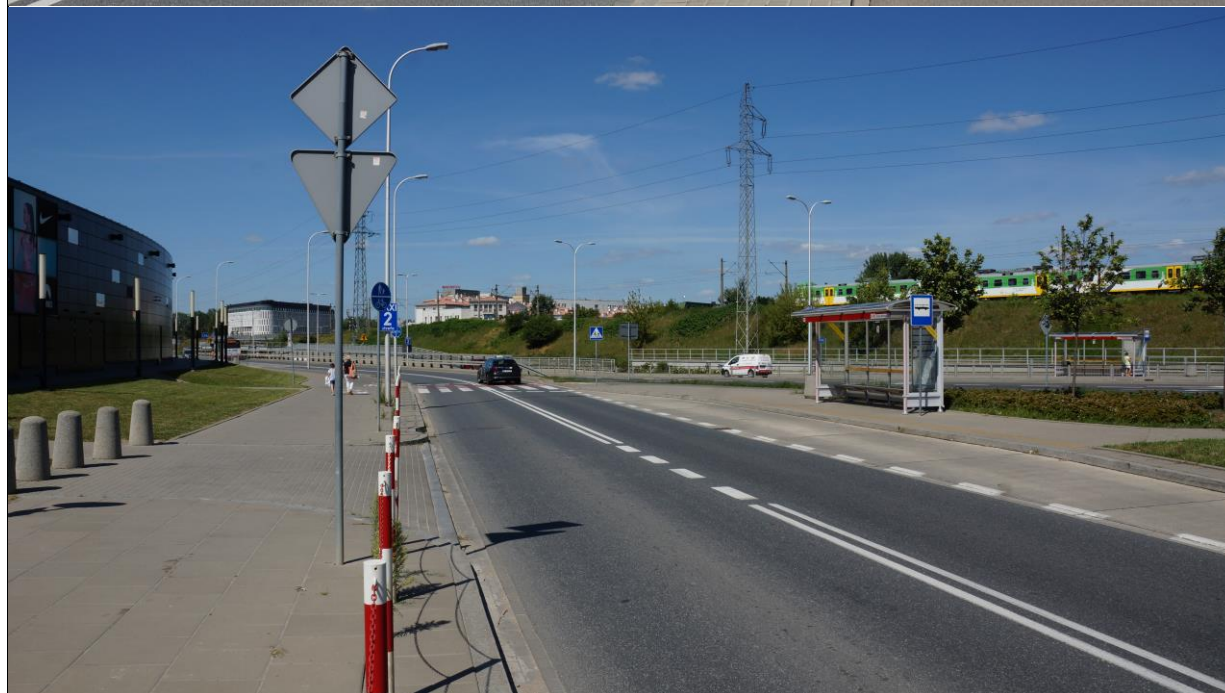
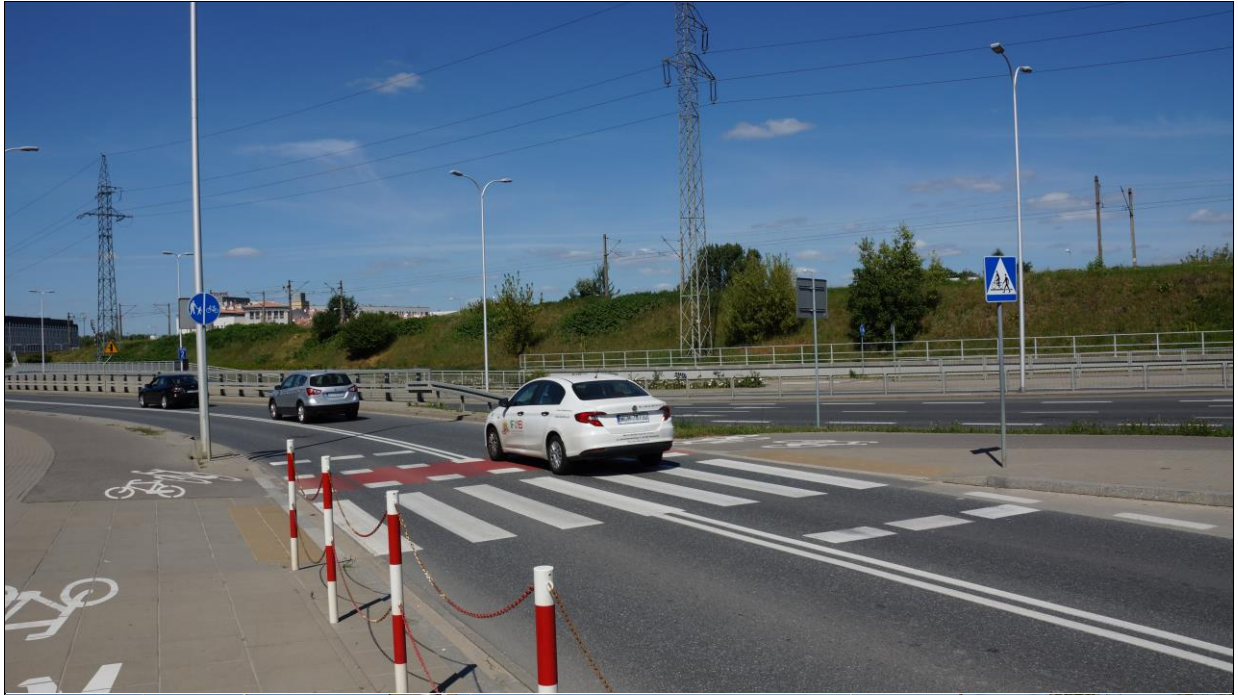
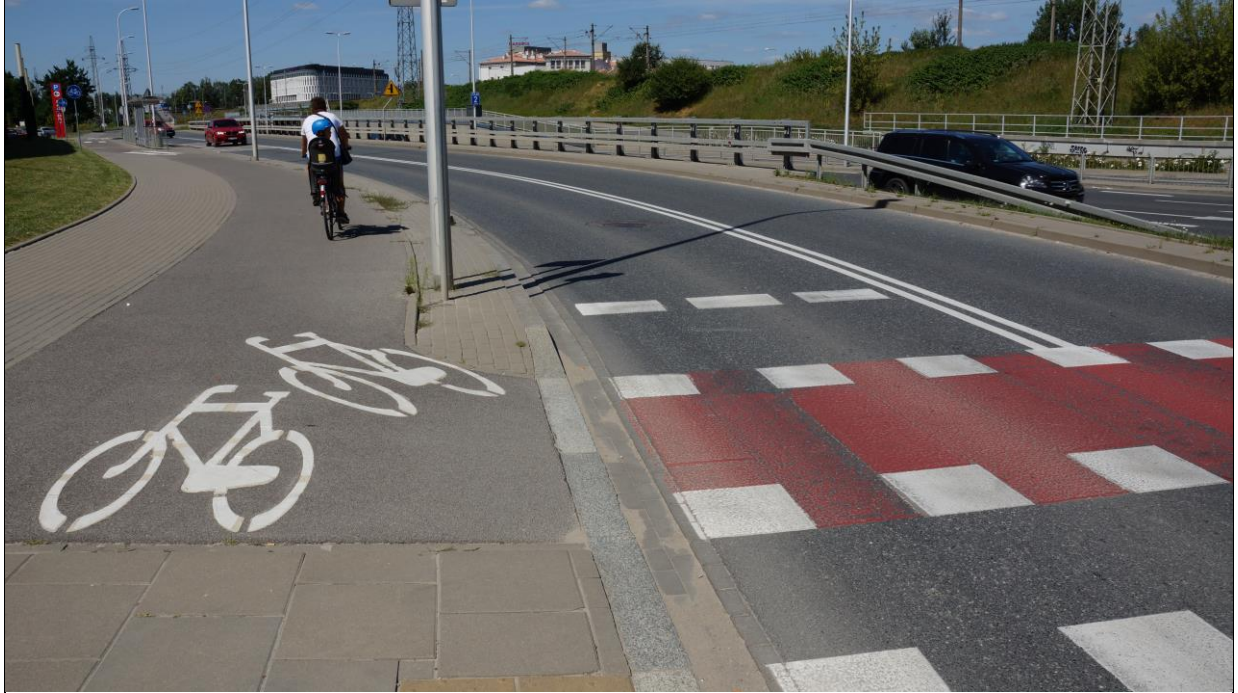
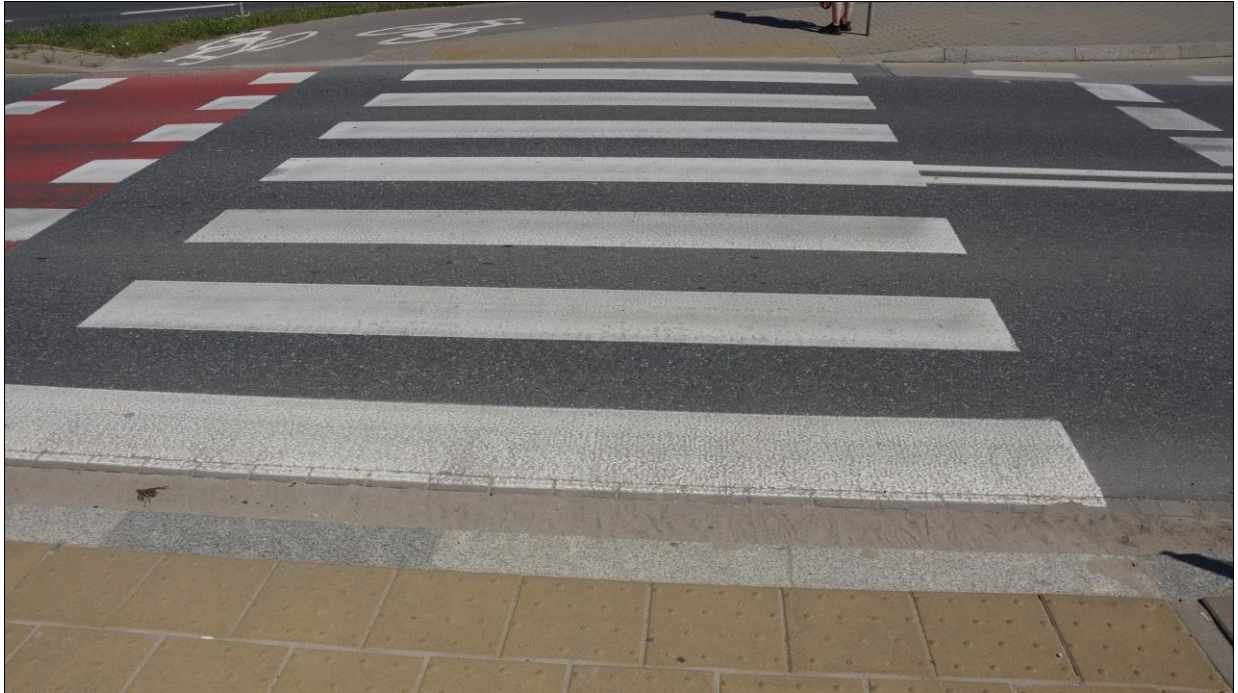
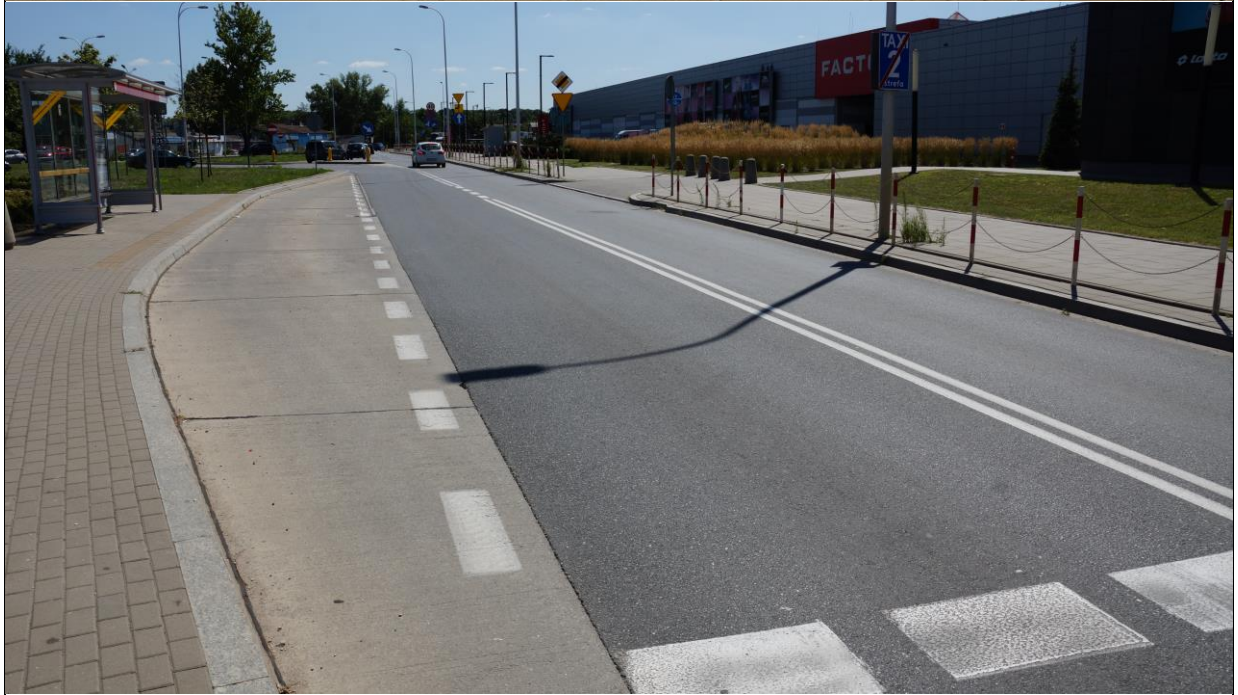
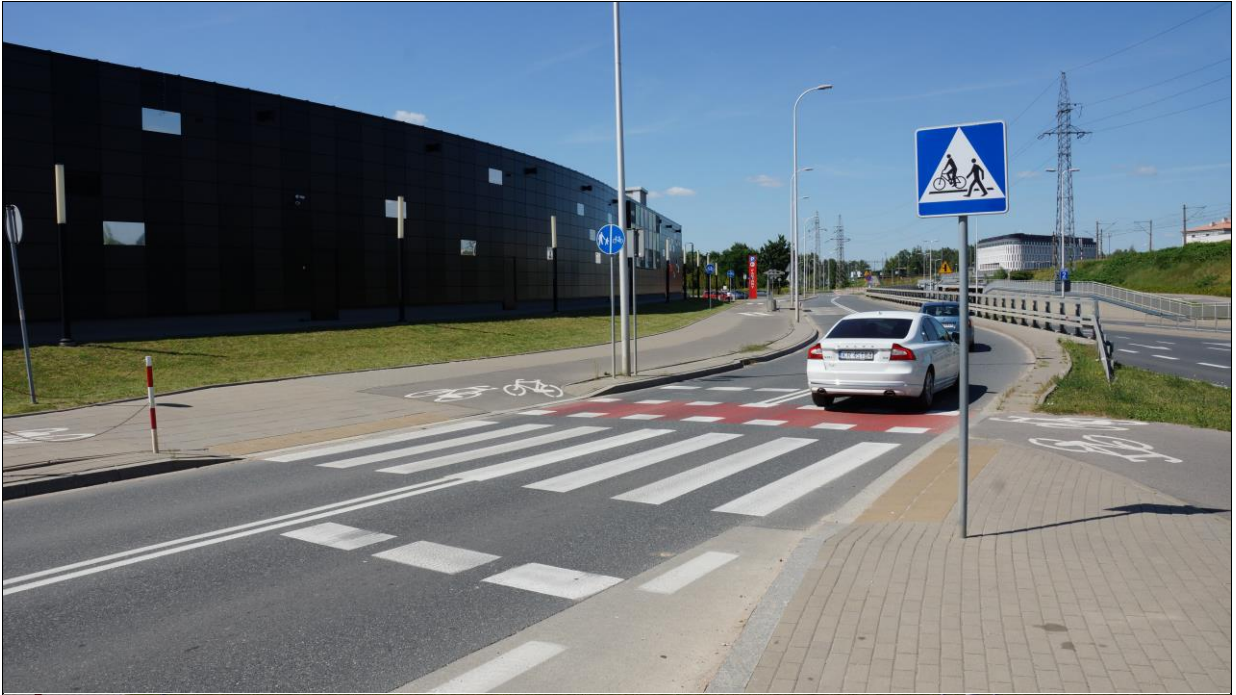
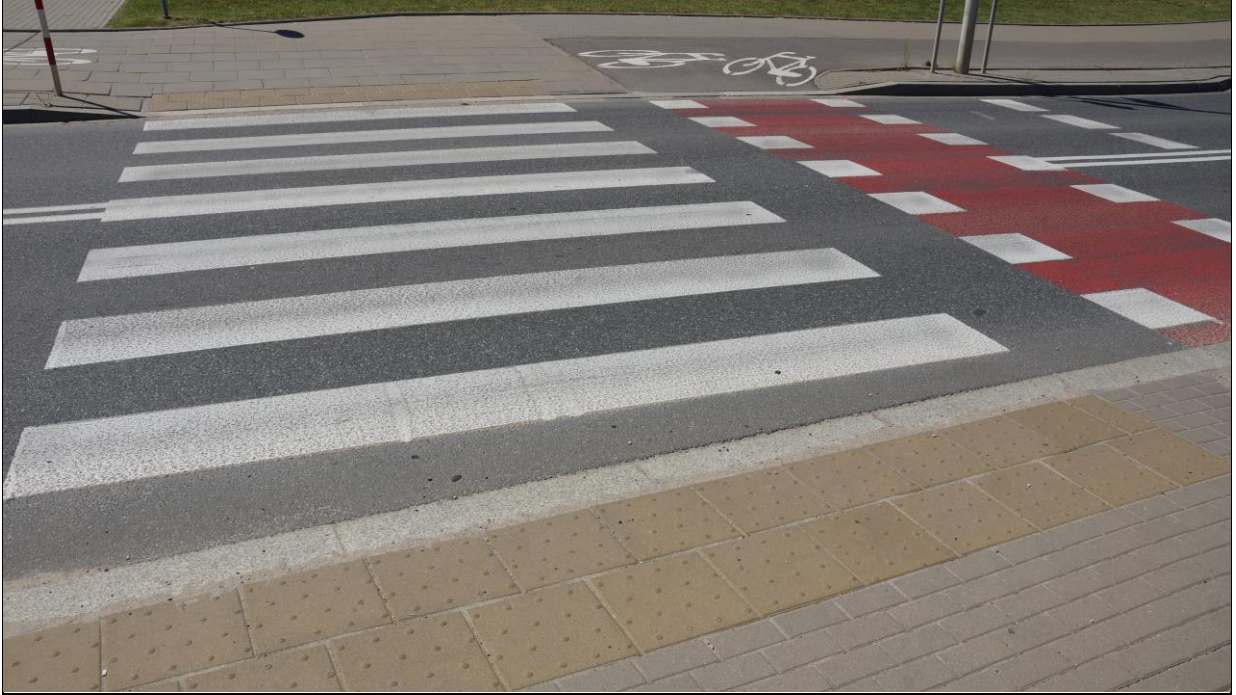
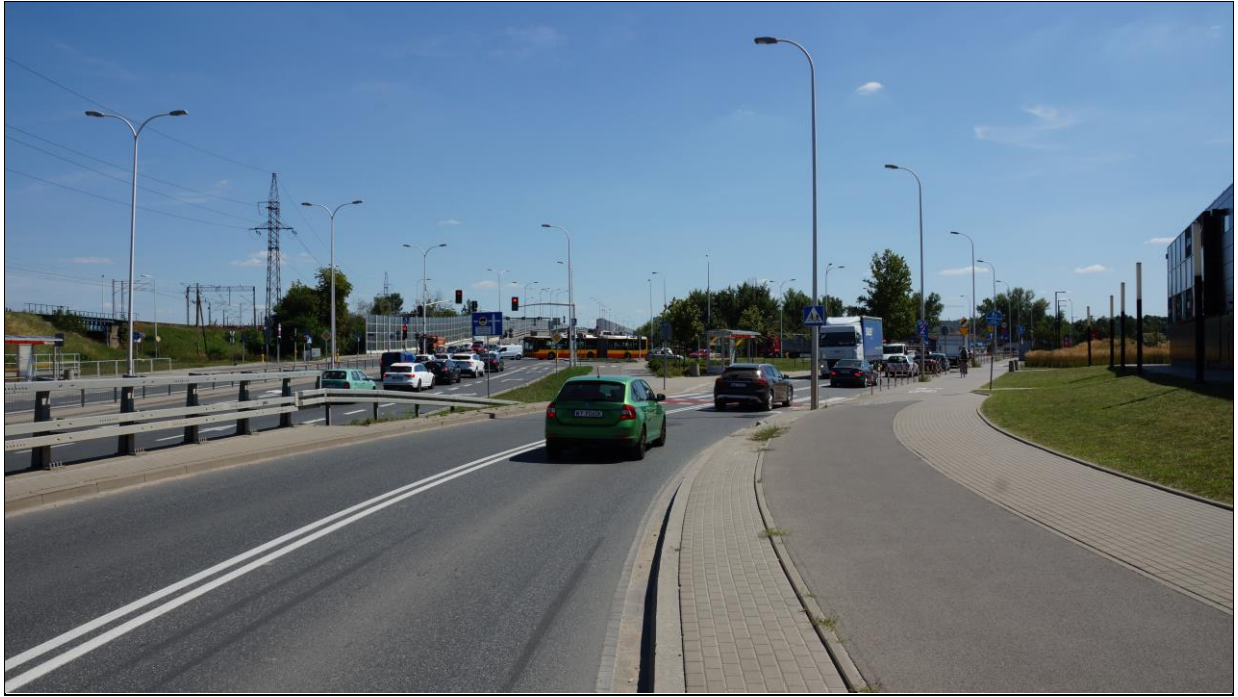
ZDJĘCIA

Przejście poza skrzyżowaniem.

Wysoka prędkość w obszarze przejścia. Wiąże się to z ryzykiem najechania na pieszego i bardzo dużą ciężkością wypadków. Pieszy przy wysokiej prędkości pojazdów może niewłaściwie ocenić odległość i wejść na przejście, a jednocześnie kierowca może nie zdążyć wyhamować przed pieszym.

Ograniczenie widoczności przez autobusy stojące na przystankach. Ograniczenia widoczności mogą powodować bardzo groźne w skutkach sytuacje na drodze. Kierujący zbliżający się do przejścia muszą mieć możliwość dostrzegania pieszych zbliżających się do przejścia i jednocześnie piesi muszą mieć możliwość obserwacji potoków ruchu. Kierowca powinien dostosować swą prędkość, aby zatrzymać się w przypadku, gdy pieszy wkroczy na przejście dla pieszych. Pieszy natomiast powinien upewnić się, że może przekraczać przejścia dla pieszych. W sytuacji, gdy występują ograniczenia widoczności przez autobus stojący blisko przejścia, kierowca i pieszy nie są w stanie dostosować dynamiki ruchu i upewnić się co do możliwości dalszego przemieszczania. Pieszy widząc przejście dla pieszych ma wrażenie, że jest bezpieczny i często wkracza na jezdnię, natomiast kierujący nie mając szans na dostrzeżenie pieszych z odpowiednim wyprzedzeniem, są zaskakiwani i może okazać się, że ich prędkość jest zbyt duża, aby bezpiecznie zatrzymać pojazd. W połączeniu z wysoką prędkością pojazdów w rejonie przejścia zwiększa to jeszcze bardziej ryzyko wystąpienia bardzo poważnych w skutkach najechań na pieszego.

Zastosować elementy uspokojenia ruchu – np. wyspę azylu. Przenieść przejście dla pieszych na drugą stronę zatoki autobusowej (na początku skosu wjazdowego do zatoki, jednocześnie konieczne uzupełnienie odcinka chodnika do nowej lokalizacji przejścia.
