FORMULARZ AUDYTU BRD		Arkusz 1
Audytor	Marcin Budzyński	
Data, Godzina	12.08.2020 13:16	
Pogoda	Słonecznie

METRYKA WEDŁUG INWENTARYZACJI			
NR PRZEJŚCIA	10040		
DZIELNICA	Ursus	KATEGORIA	Gminna
ULICA	Szamoty	LICZBA PASÓW	2
SKRZYŻOWANIE ZJAZD	Szamoty		
OPIS	przy przystanku „PKP Ursus Pln 02”

FORMULARZ AUDYTU BRD		Arkusz 2
NR PRZEJŚCIA	10040

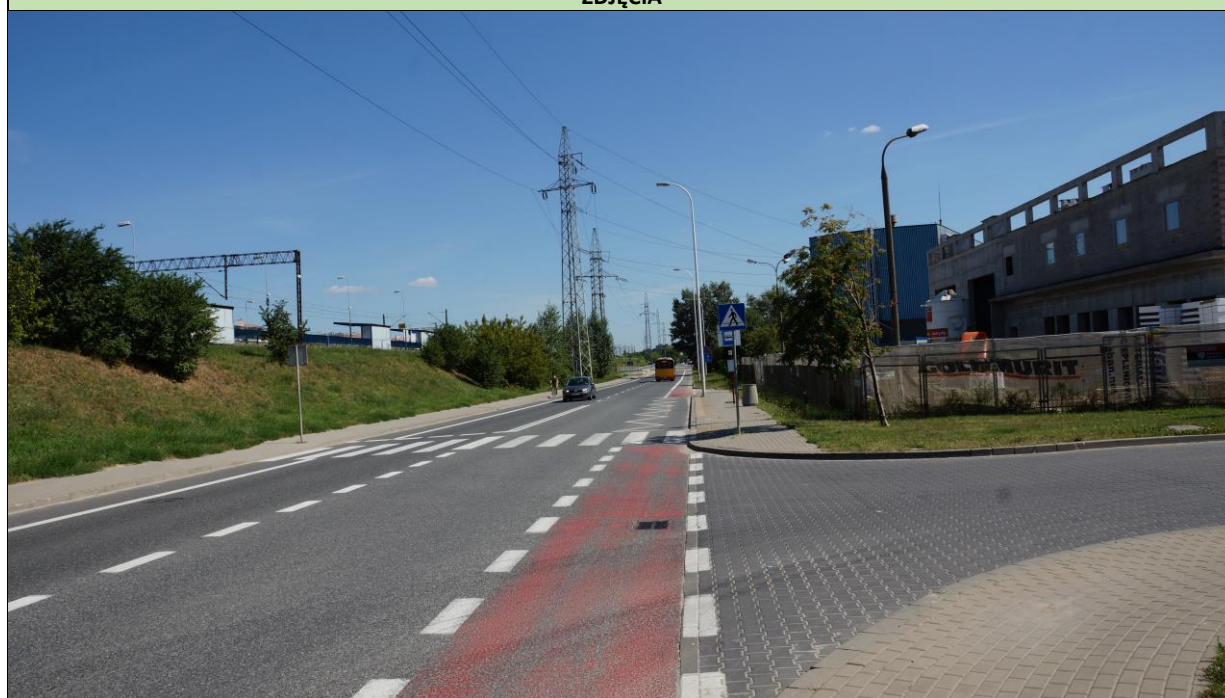
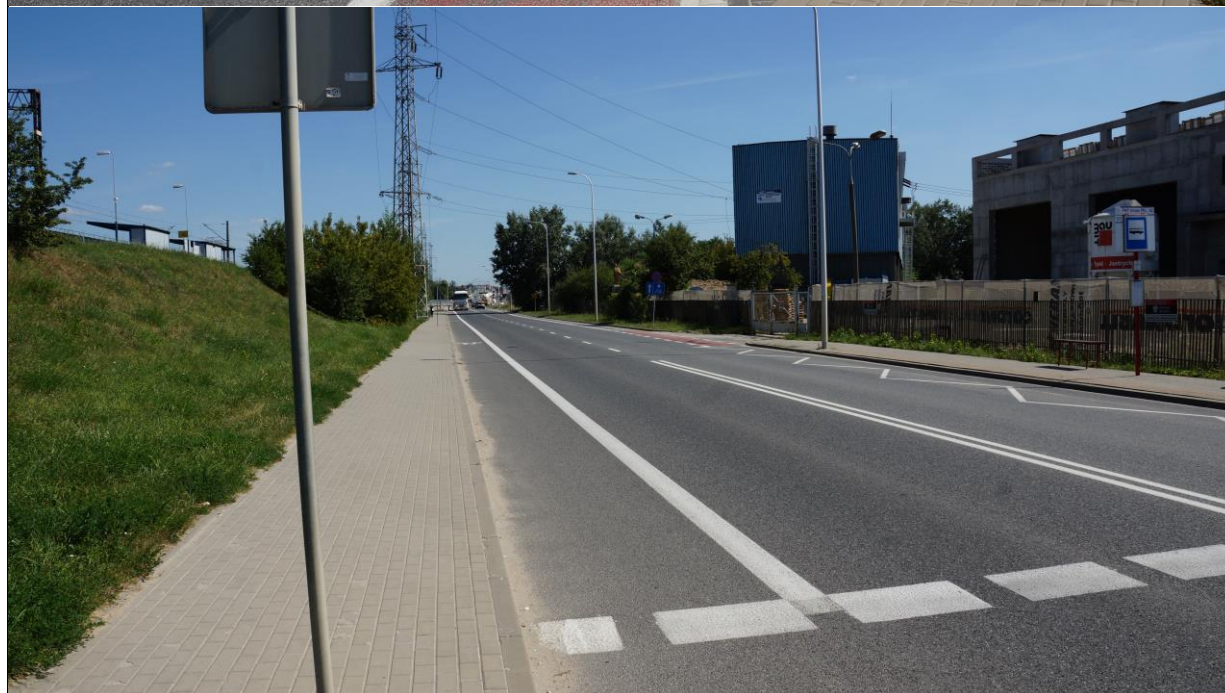
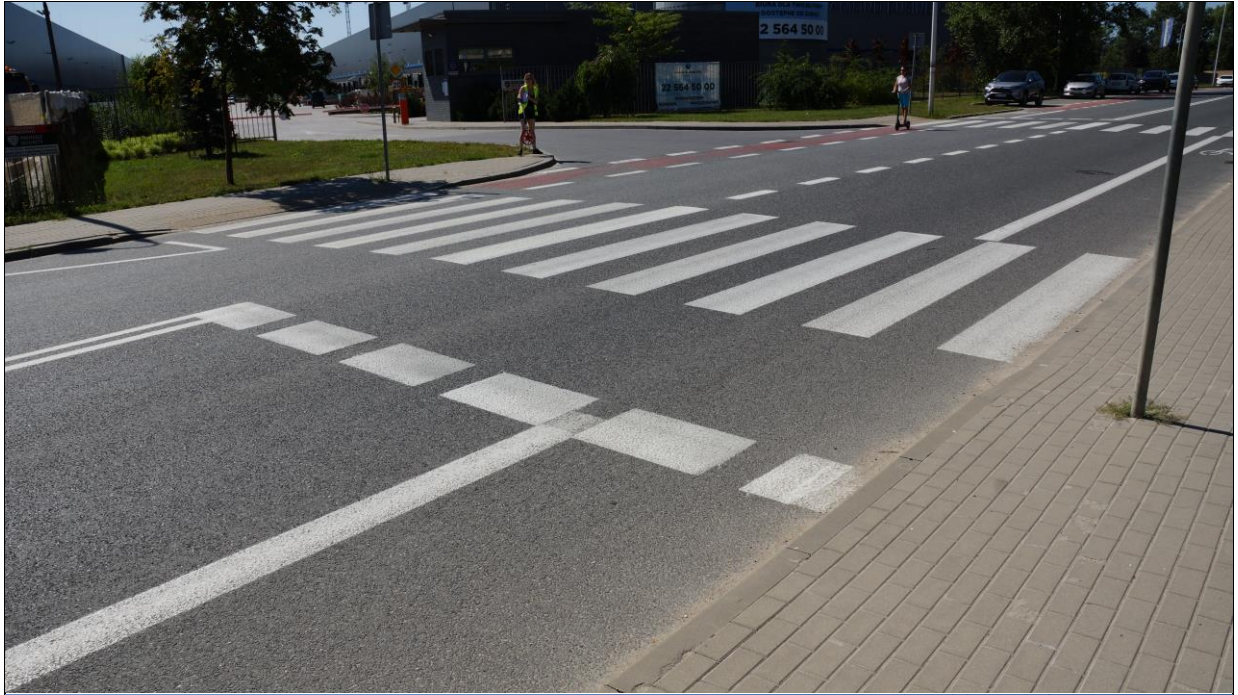
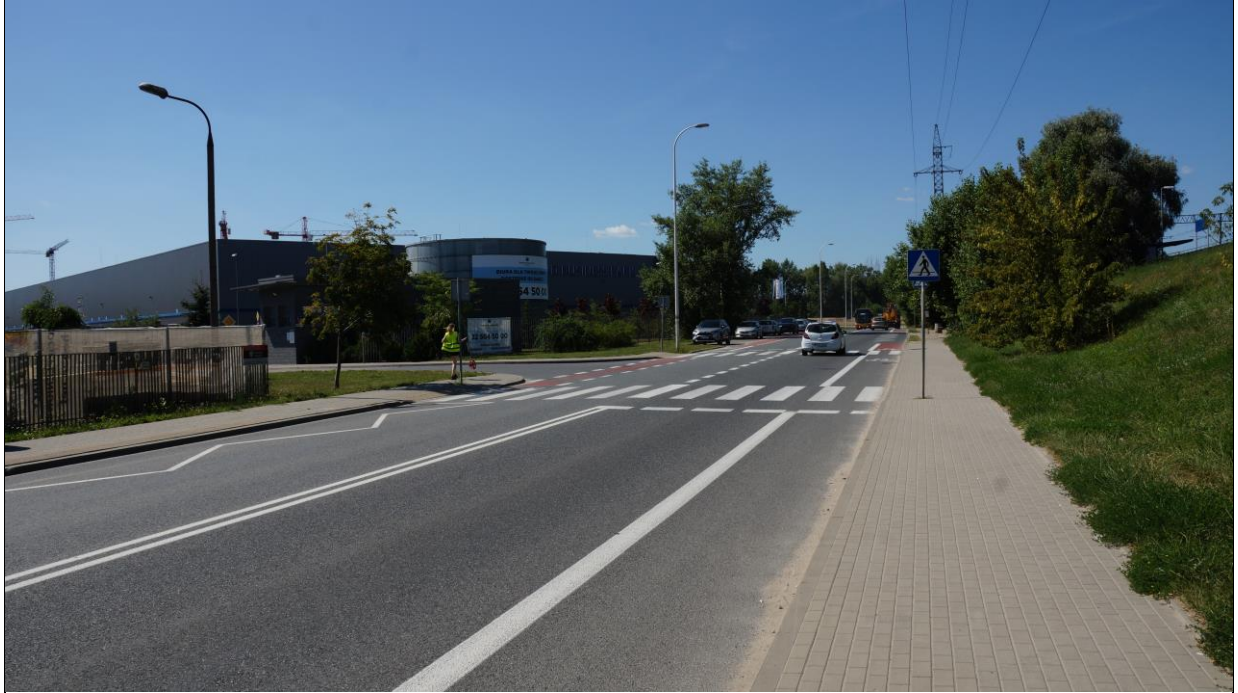
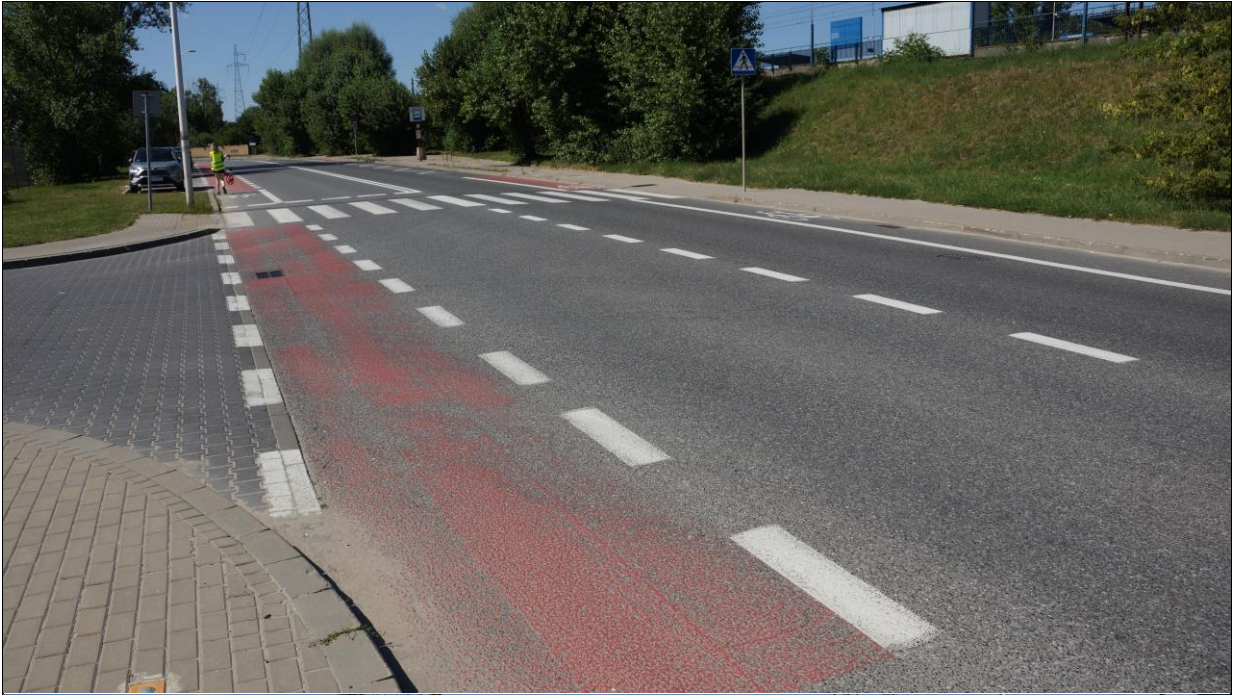
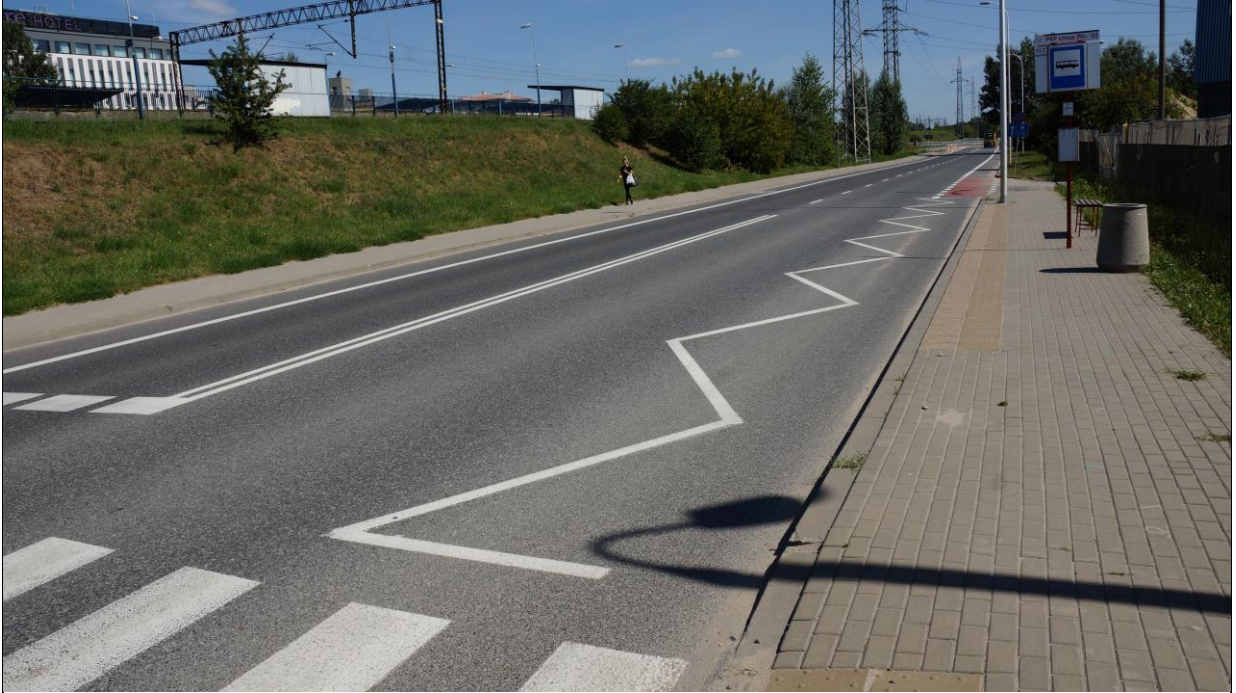
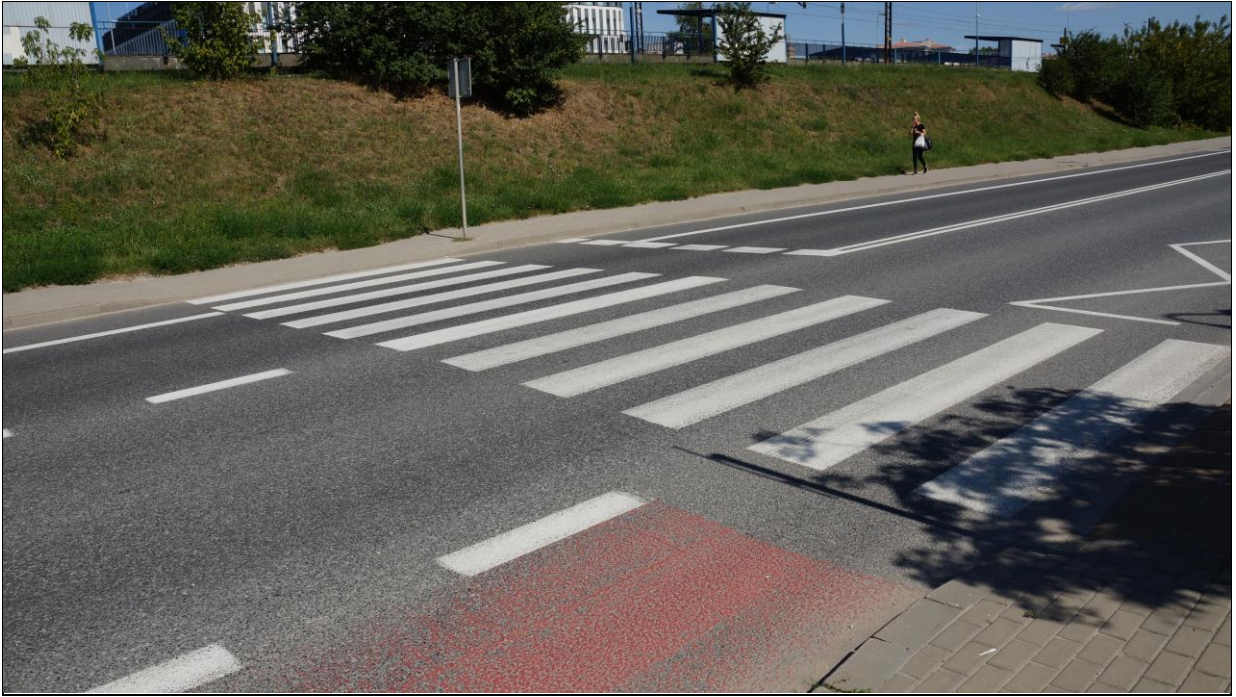
ZDJĘCIA

Przejście poza skrzyżowaniem.

Wysoka prędkość w obszarze przejścia. Wiąże się to z ryzykiem najechania na pieszego i bardzo dużą ciężkością wypadków. Pieszy przy wysokiej prędkości pojazdów może niewłaściwie ocenić odległość i wejść na przejście, a jednocześnie kierowca może nie zdążyć wyhamować przed pieszym.

Zbyt długie przejście dla pieszych. Pieszy przekraczając długie przejście dla pieszych narażony jest na ryzyko potrącenia na długim odcinku. Pieszy będzie potrzebował więcej czasu (dłuższa lukę czasową pomiędzy pojazdami), aby przekroczyć jezdnię. Powoduje to niepotrzebne zagrożenia niechronionych użytkowników ruchu.

Pasy rowerowe przy wysokiej prędkości generują dodatkowe zagrożenia dla rowerzystów.

Ograniczenie widoczności przez autobusy stojące na przystankach bez zatoki. Ograniczenia widoczności mogą powodować bardzo groźne w skutkach sytuacje na drodze. Kierujący zbliżający się do przejścia muszą mieć możliwość dostrzeżenia pieszych zbliżających się do przejścia i jednocześnie piesi muszą mieć możliwość obserwacji potoków ruchu. Kierowca powinien dostosować swą prędkość, aby zatrzymać się w przypadku, gdy pieszy wkroczy na przejście dla pieszych. Pieszy natomiast powinien upewnić się, że może przekraczać przejścia dla pieszych. W sytuacji, gdy występują ograniczenia widoczności przez autobus stojący blisko przejścia, kierowca i pieszy nie są w stanie dostosować dynamiki ruchu i upewnić się co do możliwości dalszego przemieszczania. Pieszy widząc przejście dla pieszych ma wrażenie, że jest bezpieczny i często wkracza na jezdnię, natomiast kierujący nie mając szans na dostrzeżenie pieszych z odpowiednim wyprzedzeniem, są zaskakiwani i może okazać się, że ich prędkość jest zbyt duża aby bezpiecznie zatrzymać pojazd. W połączeniu z wysoką prędkością pojazdów w rejonie przejścia zwiększa to jeszcze bardziej ryzyko wystąpienia bardzo poważnych w skutkach najechań na pieszego.

Brak urządzeń dla osób niewidomych i niedowidzących przy jednej krawędzi przejścia. Brak urządzeń dla osób niedowidzących i niewidomych może powodować ich dezorientację i niekontrolowane wejście na jezdnię.

Zastosowanie elementów uspokojenia ruchu – np. wyspy azylu. Skrócenie przejścia (przez zastosowanie wyspy azylu lub zawężenie pasów ruchu) i wyprowadzenie ruchu rowerowego poza jezdnię. Zmiana lokalizacji przystanków lub wykonanie zatok. Uzupelnic urządzenia dla osób niewidomych i niedowidzących.
