FORMULARZ AUDYTU BRD		Arkusz 1
Audytor	Marcin Budzyński	
Data, Godzina	12.08.2020 13:14	
Pogoda	Słonecznie

METRYKA WEDŁUG INWENTARYZACJI			
NR PRZEJŚCIA	10041		
DZIELNICA	Ursus	KATEGORIA	Gminna
ULICA	Szamoty	LICZBA PASÓW	2
SKRZYŻOWANIE ZJAZD	Szamoty		
OPIS	przy przystanku „PKP Ursus Pln 01”

FORMULARZ AUDYTU BRD		Arkusz 2
NR PRZEJŚCIA	10041

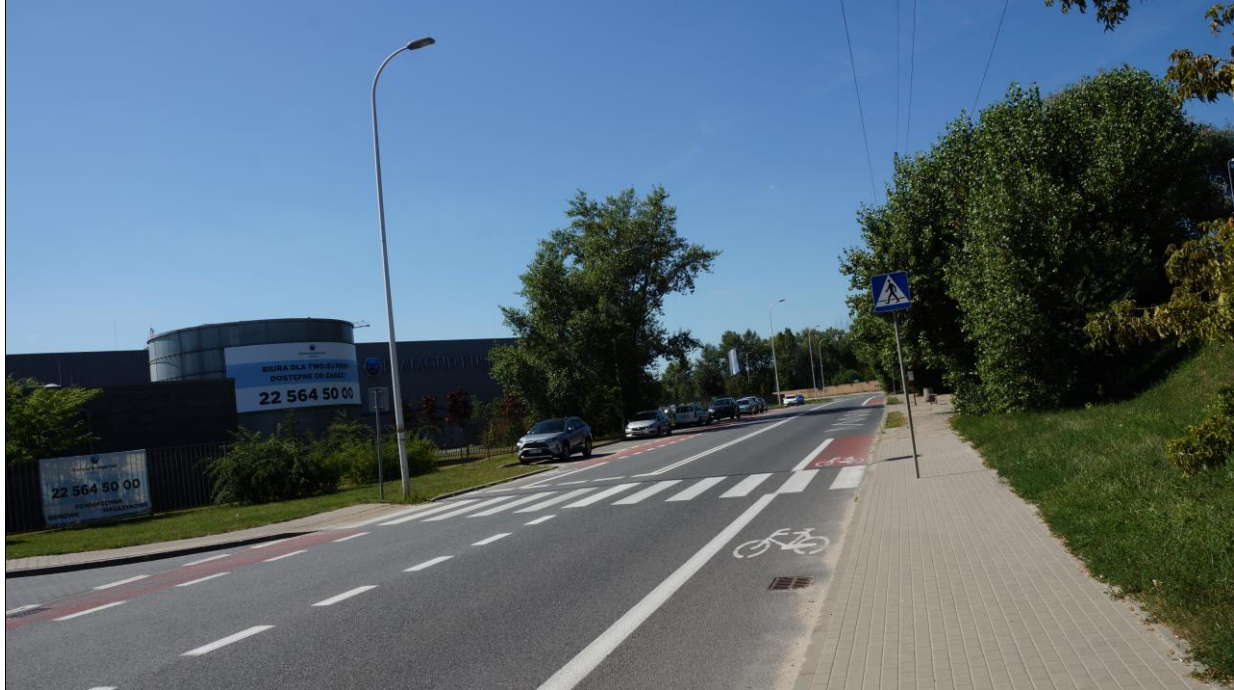
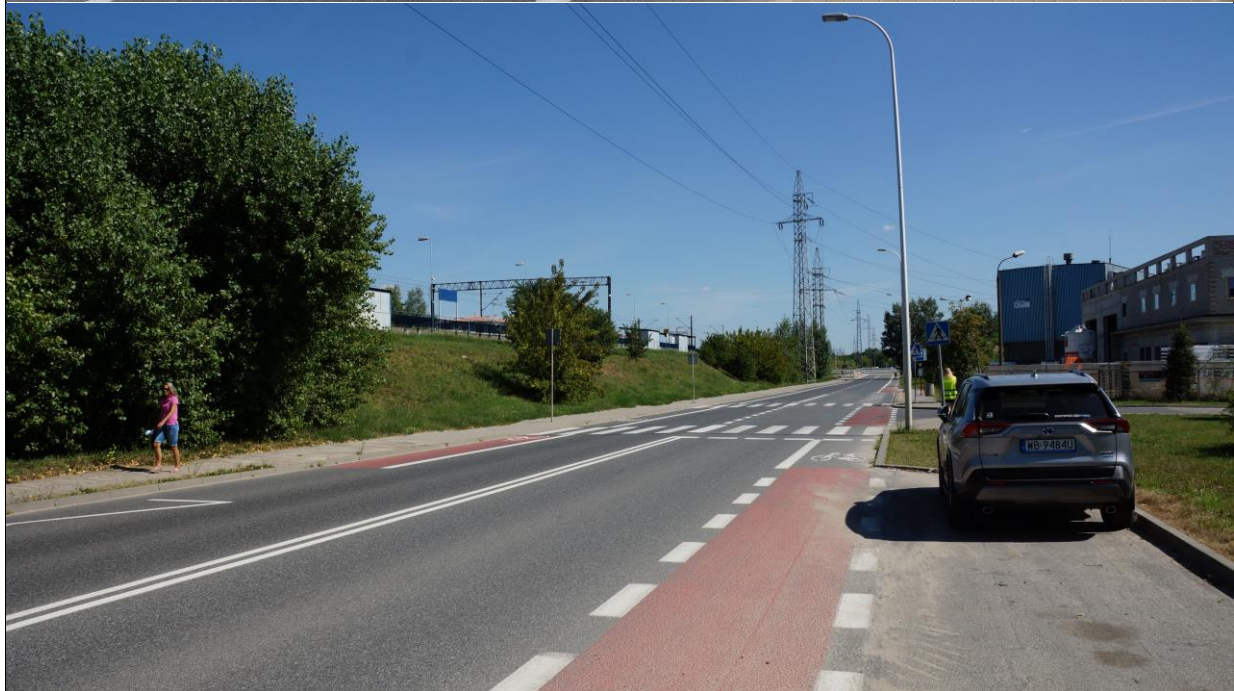
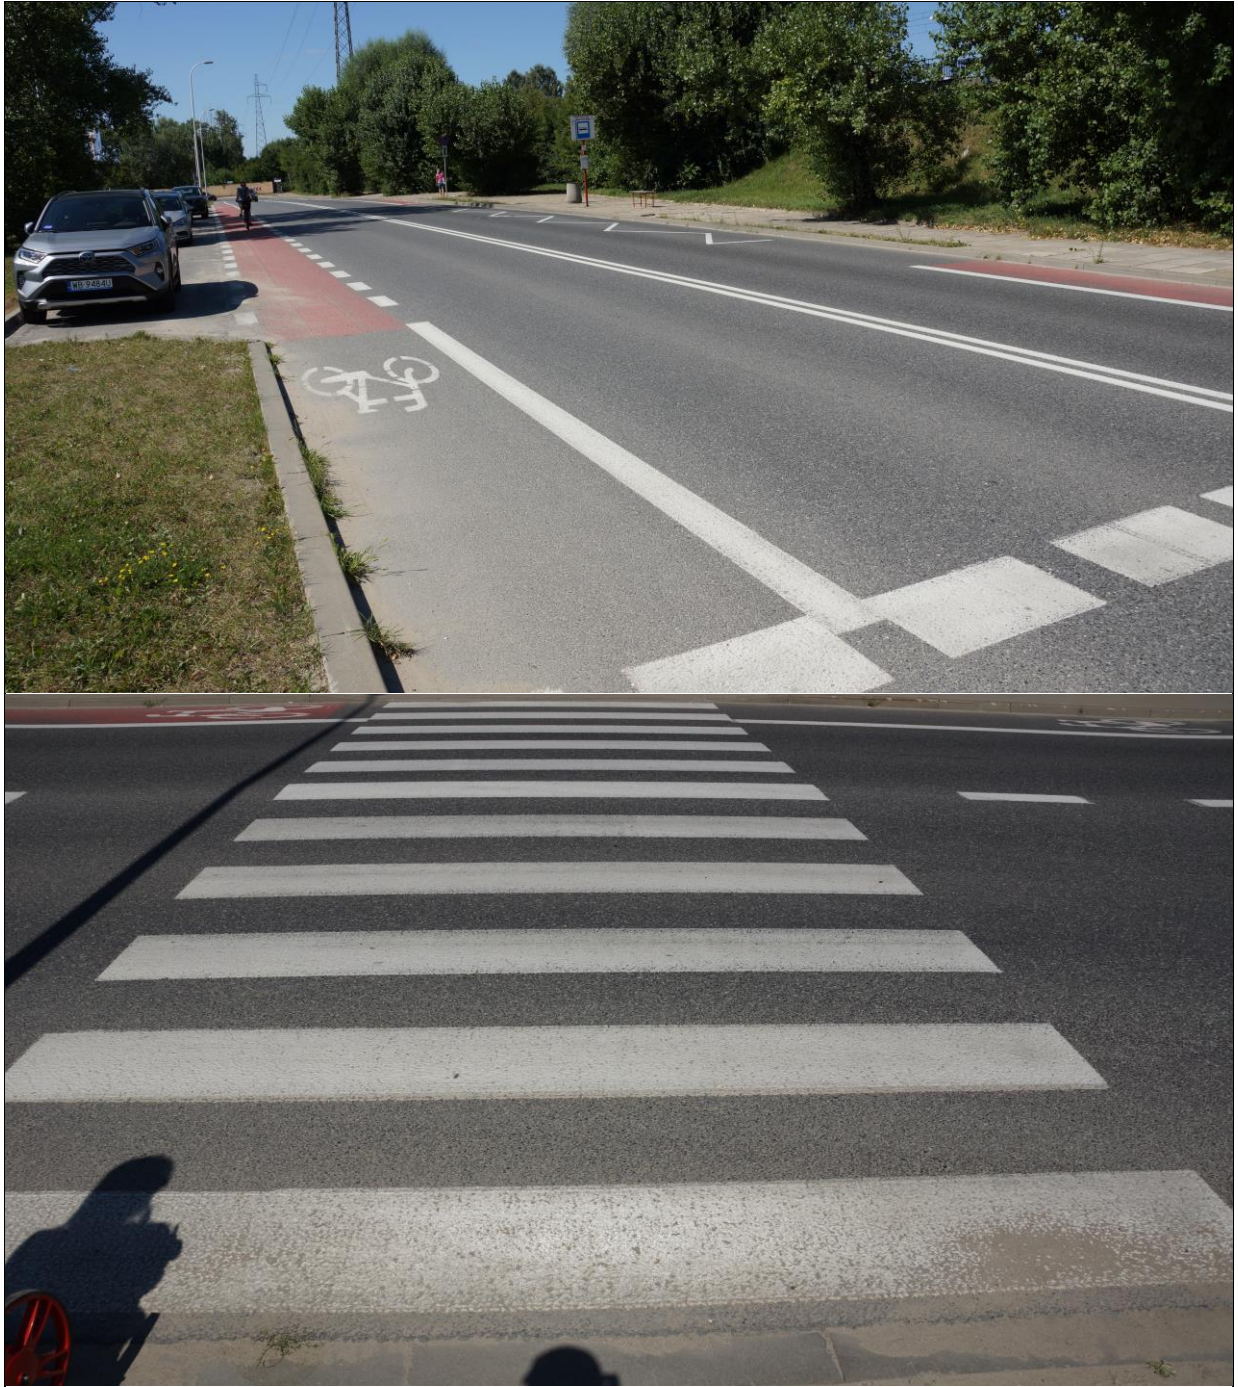
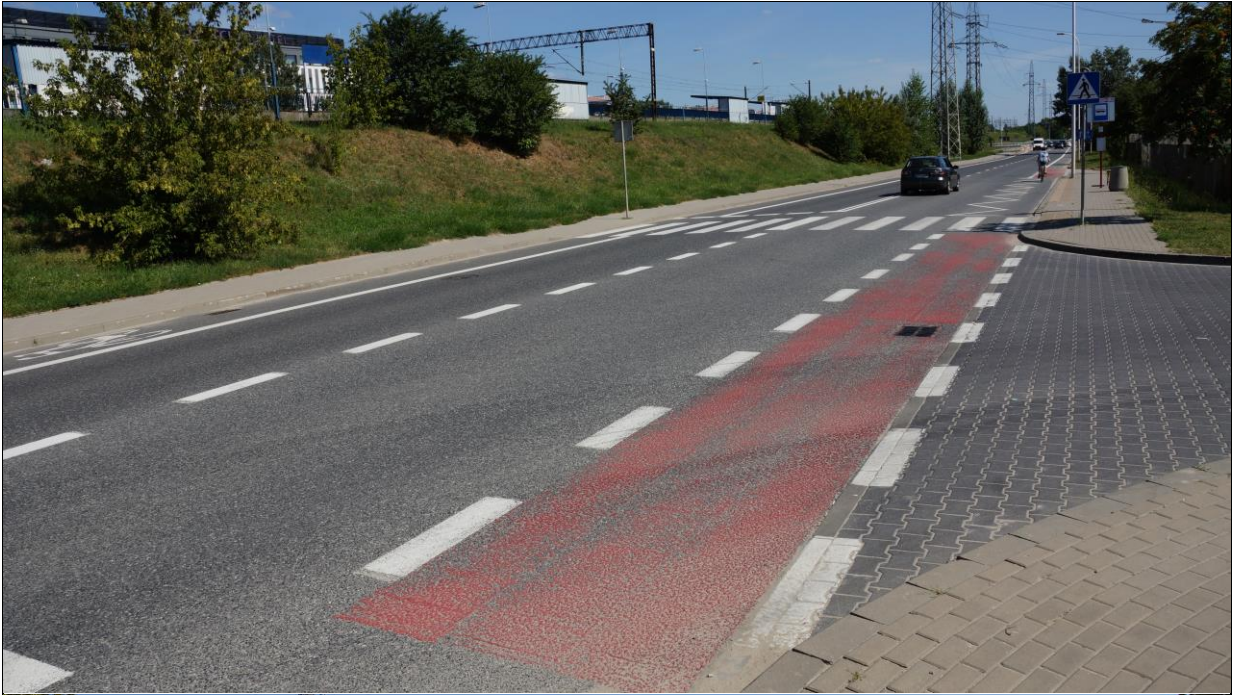
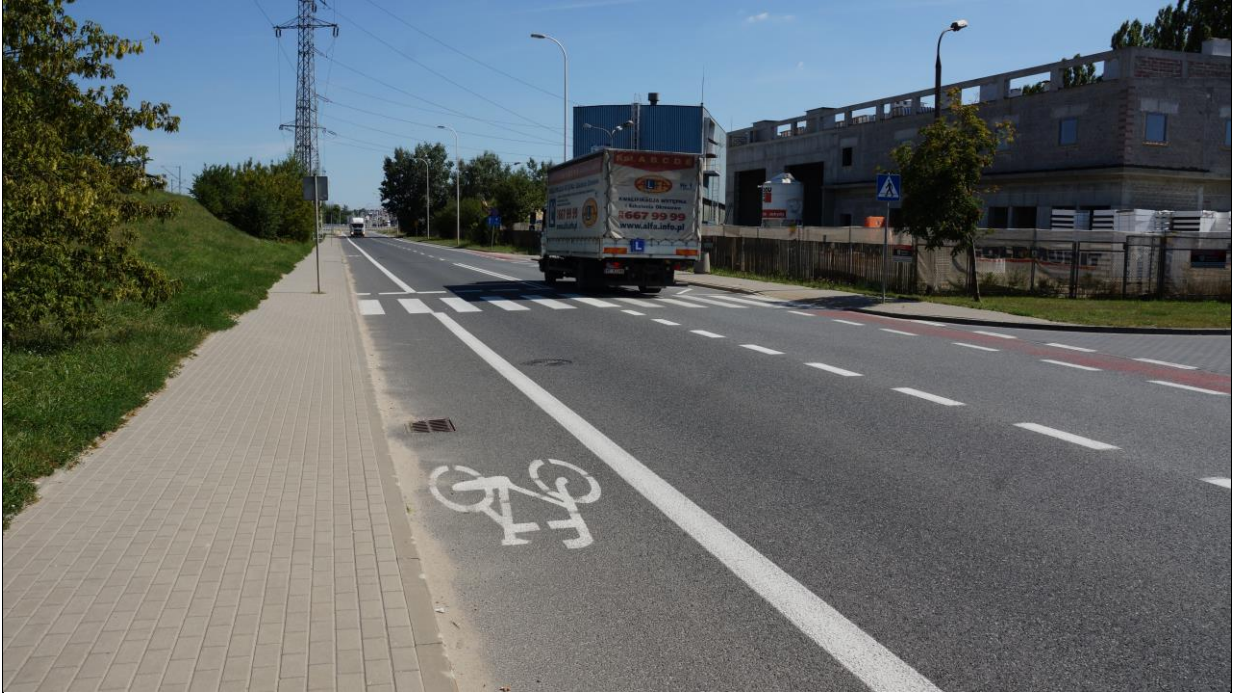
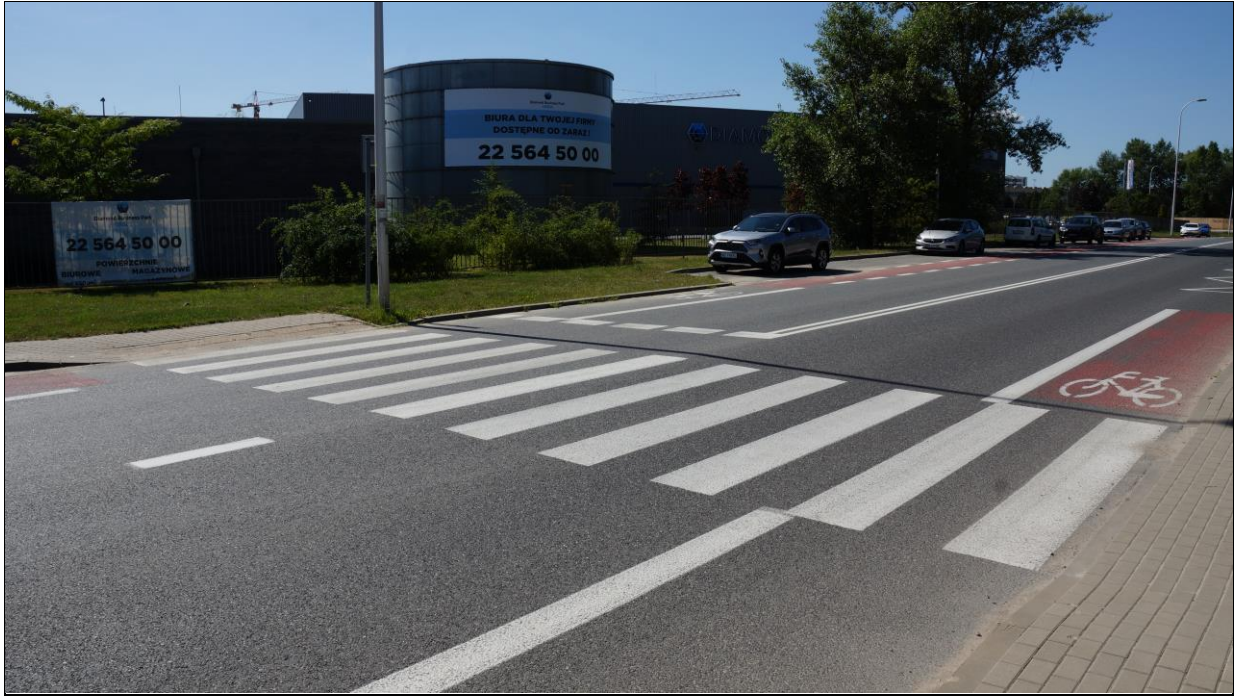
ZDJĘCIA

Wysoka prędkość w obszarze przejścia. Wiąże się to z ryzykiem najechania na pieszego i bardzo dużą ciężkością wypadków. Pieszy przy wysokiej prędkości pojazdów może niewłaściwie ocenić odległość i wejść na przejście, a jednocześnie kierowca może nie zdążyć wyhamować przed pieszym.

Zbyt długie przejście dla pieszych. Pieszy przekraczając długie przejście dla pieszych narażony jest na ryzyko potrącenia na długim odcinku. Pieszy będzie potrzebował więcej czasu (dłuższa lukę czasową pomiędzy pojazdami) aby przekroczyć jezdnię. Powoduje to niepotrzebne zagrożenia niechronionych użytkowników ruchu.

Pasy rowerowe przy wysokiej prędkości generują dodatkowe zagrożenia dla rowerzystów.

Ograniczenie widoczności przez autobusy stojące na przystankach bez zatoki. Ograniczenia widoczności mogą powodować bardzo groźne w skutkach sytuacje na drodze. Kierujący zbliżający się do przejścia muszą mieć możliwość dostrzeżenia pieszych zbliżających się do przejścia i jednocześnie piesi muszą mieć możliwość obserwacji potoków ruchu. Kierowca powinien dostosować swą prędkość, aby zatrzymać się w przypadku, gdy pieszy wkroczy na przejście dla pieszych. Pieszy natomiast powinien upewnić się, że może przekraczać przejścia dla pieszych. W sytuacji, gdy występują ograniczenia widoczności przez autobus stojący blisko przejścia, kierowca i pieszy nie są w stanie dostosować dynamiki ruchu i upewnić się co do możliwości dalszego przemieszczania. Pieszy widząc przejście dla pieszych ma wrażenie, że jest bezpieczny i często wkracza na jezdnię, natomiast kierujący nie mając szans na dostrzeżenie pieszych z odpowiednim wyprzedzeniem, są zaskakiwani i może okazać się, że ich prędkość jest zbyt duża aby bezpiecznie zatrzymać pojazd. W połączeniu z wysoką prędkością pojazdów w rejonie przejścia zwiększa to jeszcze bardziej ryzyko wystąpienia bardzo poważnych w skutkach najechań na pieszego.

Brak urządzeń dla osób niewidomych i niedowidzących przy jednej krawędzi przejścia. Brak urządzeń dla osób niedowidzących i niewidomych może powodować ich dezorientację i niekontrolowane wejście na jezdnię.

Zastosowanie elementów uspokojenia ruchu – np. wyspy azylu. Skrócenie przejścia (przez zastosowanie wyspy azylu lub zawężenie pasów ruchu) i wyprowadzenie ruchu rowerowego poza jezdnię. Zmiana lokalizacji przystanków lub wykonanie zatok. Uzupelnienie urządzenia dla osób niewidomych i niedowidzących.
